IRÁSNÉ MELIS KATALIN

RÉGÉSZETI KUTATÁSOK A 15. SZÁZADI PESTI VÁROSFAL KÁROLY KÖRÚTI SZAKASZÁN (Budapest V. Károly körút 28–30.)

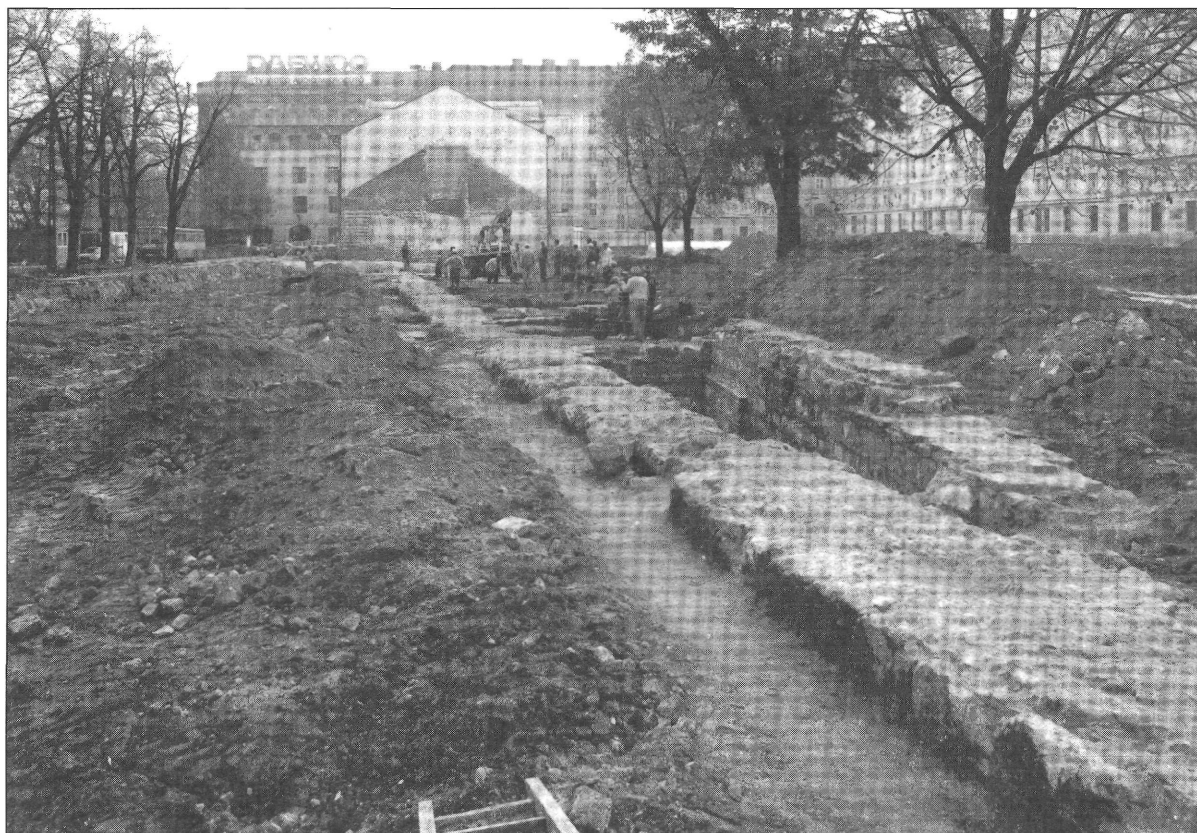
4. kép. Budapest V. Károly körút 28–30. A középkori városfal maradványai a 19. századi épülettörmelékes feltöltésben.

Az 1996. évi régészeti feltárás a bontott faltető és a városfal belső oldalának a kutatására szolgált (4–5. kép). A középkori faltető a jelenkori építési törmelék elhordása után, a 19. századi bontások idején betöltött, korábbi, 18–19. századi pincék, és az 1996 nyarán lebontott 19–20. századi épületek alapfalai között bukkant elő. Az első, 1686 utáni, újkori pincéket a városfalhoz építették, ekkor a középkori fal teljes magasságában állt. A 18. században a városfal egyben az Invalidus ház kerítése volt, különböző rendeltetésű, gazdasági épületeket építettek hozzá. A 19. század végén, a 18. századi épületekkel együtt lebontották a városfalat is, az újabb, 19–20. századi épületeket már a Városháza keresztszárnyával párhuzamosan építették fel. Az 1996-ban lebontott épületek közül három a városfal és a 18. századi gazdasági épületek maradványain állt, déli alapfalaikat a városfalhoz kapcsolódó, 18. századi, feltöltött pincékbe, északi alapjaikat pedig a városfal külső oldalán lévő feltöltésekbe és a régészeti rétegekbe ásták. A középkori városfal kutatását a 18. századi pincerendszer adta lehetőségek szerint végeztük, ezért először elbontattuk a pincékben áthaladó, 19–20. századi falakat, majd földgépekkel feltártuk a 18. századi pincéket, és a 18. században beépítetlenül hagyott területeken az 1740-es évek járószintjéig mélyítettünk. A teljes 18. századi pincerendszert nem tártuk fel, az egyes helyiségekből csak a városfal kutatásához feltétlenül szükséges mértékben hordattuk ki a feltöltést. A régészeti kutatás befejezése után a bontási munkákkal megbízott cég a városfal teljes hosszában, átlag 3 m széles sávban minden, a középkori városfalhoz épített 18–20. századi falat elbontott.

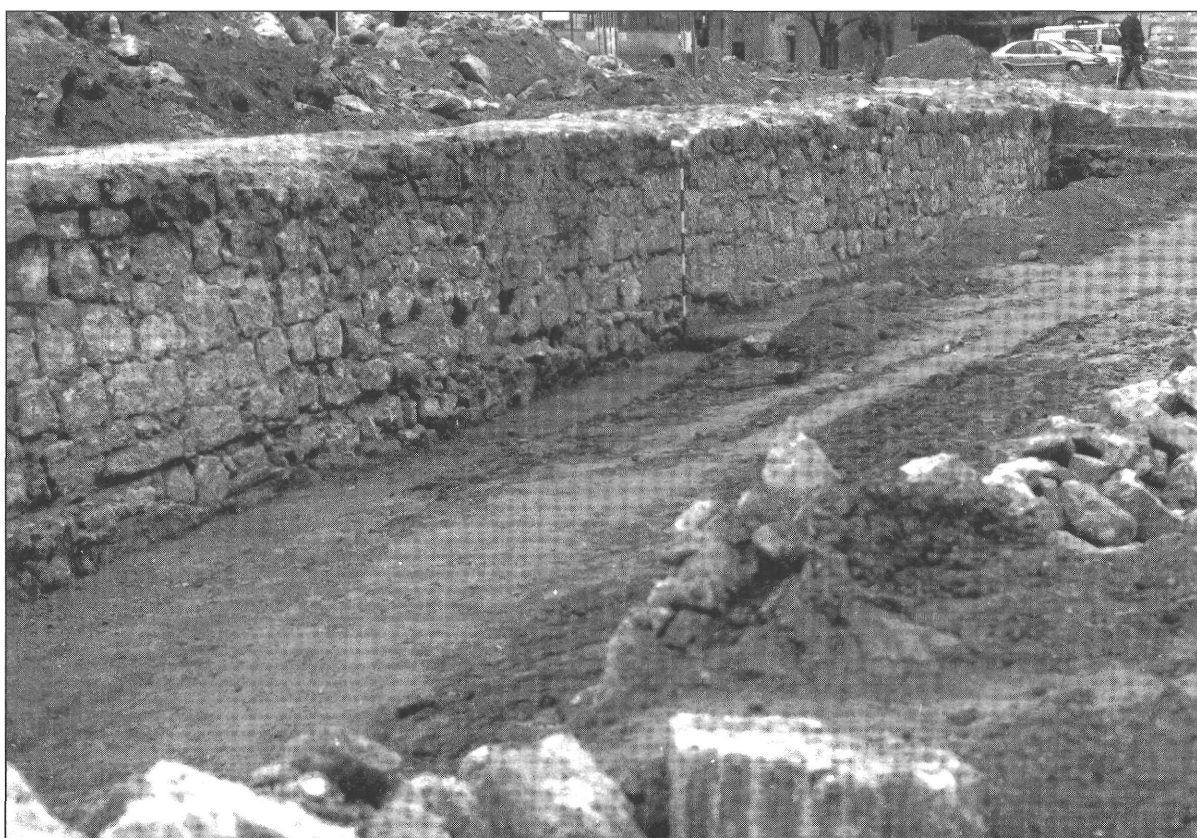
5. kép. Budapest V. Károly körút 28–30. A középkori városfal belső oldala az újkori pincefalak elbontása után.

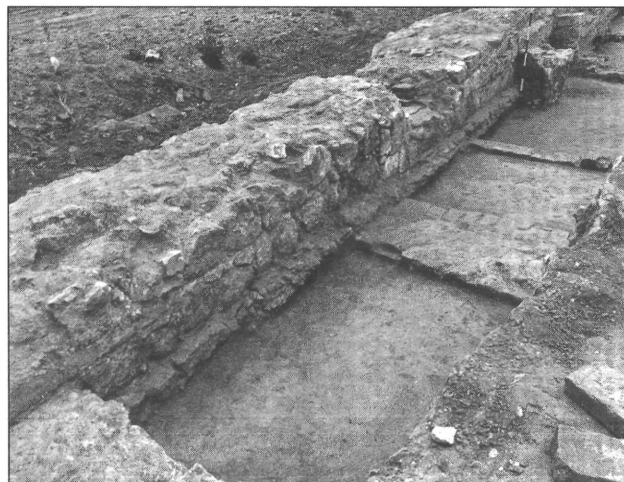
7. kép. Budapest V. Károly körút 28–30. A középkori városfal külső oldala a régészeti feltárás közben.

zépkori faltető mindkét oldalán új és jelenkori épület-törmelék volt (6. kép). A középkori járószintet mutató falkiszögellés a belső és a külső oldalon egyformán, a faltetőtől számítva, 220–210 cm mélyen került elő. Négyzetes, sima felületű kváderek borították a felmenő fal mindkét oldalát, ezekből 6–6 kősor maradt meg. A falmag ún. öntött fal, amely alaktalan puha mészkő és homokkő darabokból áll. A járószintet mutató falkiszögellést 28–30 cm széles, elnagyolt kvaderekből, az alapozást szabálytalan alakú, de simára faragott felületű kövekből építették (7. kép).

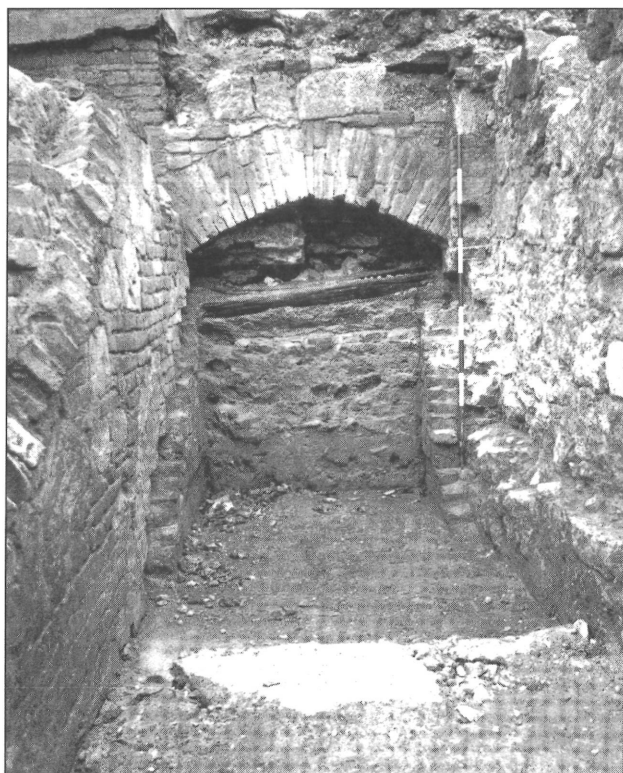
8. kép. Budapest V. Károly körút 28–30. A középkori városfal belső oldalához épített, első, újkori pince lejárata. 1686–1716.

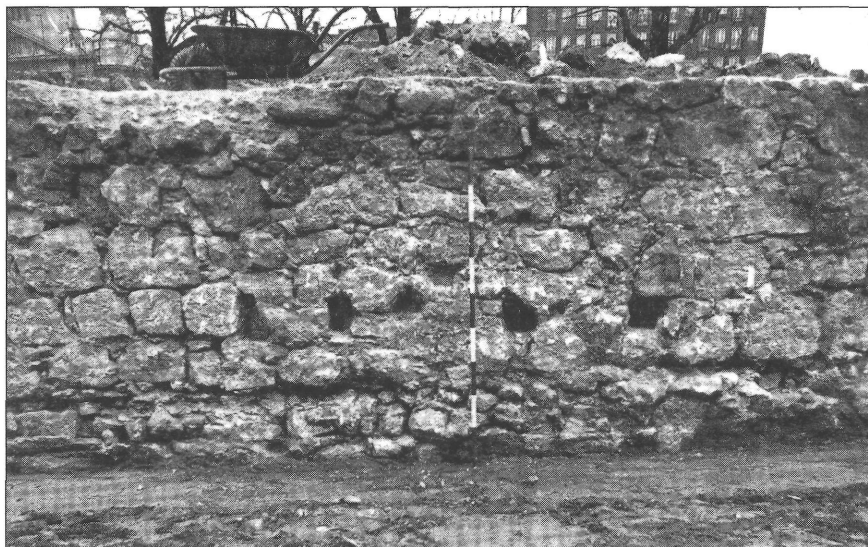
16. kép. Budapest V. Károly körút 28–30. A középkori városfalba épített gerendalyukak. 16. század.

Az újkori falak a 17. század végi tereprendezés és feltöltés rétegében álltak. Elbontottuk a városfalhoz épített, 18. századi falakat, ezek mögött négy, nagy gerendalyuk jelent meg a városfalban (16. kép). Az 1. *ovális gödör* az utolsó, déli gerendalyuk alatt fejeződött be, a gödör 900 cm hosszan követte a városfalat. Az 1. *ovális gödör* széle a gerendalyukak alatt 80-90 cm szélességben megsemmisült. Az újabb beásásból arra lehet következtetni, hogy a városfal feltehetően a 18. században ismét megrongálódott. Az utolsó javításból a legrosszabb minőségű falazás maradt meg, a gerendalyukak alatt hiányzik a városfal járósíntjét mutató falkiszögellés, a felmenőfal kváder borítása alatt, az apró, törtkövekből álló alapfal folytatódik. Az alapfal mindössze 80-100 cm mély volt, és erősen kevert, épülettörmelék felöltésen állt. A felmenőfalban az eddigi szakaszokhoz képest nagy különbségek mutatkoznak, az alaktalan kövekből álló falszövet foltja éles határokkal kiemelkedik a középkori, szabályosan sorba rakott, kváderek alkotta falsíkból. Felmerült, hogy ez a falrészlet 1684-1686-ban teljesen leomlott, és a 17-18. század fordulóján tovább bontották, hogy szélesebb átjárót nyissanak a városfalban. Az átjárót azonban megszüntették, amikor a 18. század első

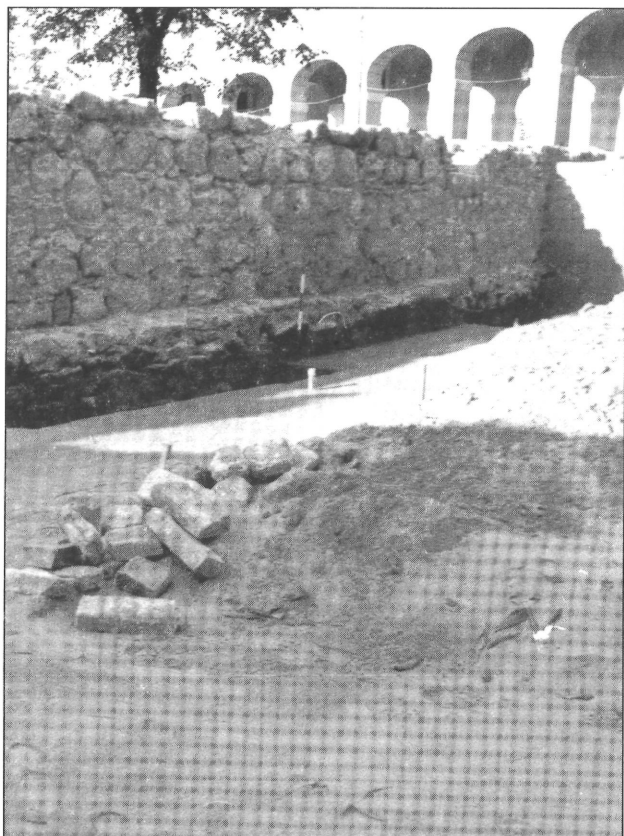
24. kép. Budapest V. Károly körút 28–30. V. szelvény. A középkori városfal külső oldala a régészeti kutatás befejezése után. 15. század.

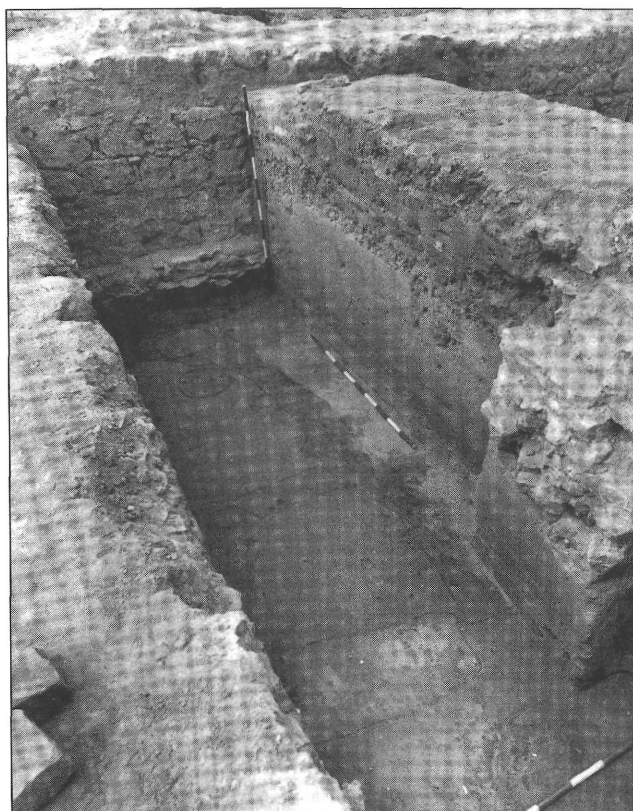
34. kép. Budapest V. Károly körút 28–30. IV. szelvény. A középkori városfal építése előtt elbontott fagerendás szerkezetű ház nyomai feltárás közben. 14–15. század közepe.

1996-ban a városfal belső oldalán, a 40–42. méternél elindítottunk egy kutatóárkot, amely átszelte a városfalon belüli, teljesen feldúlt, középkori városrészt. Az 1997-es, II. kutatóárkot az előbbi árok folytatásaként a városfalon kívüli területen vezettük át. Az I. és a II. kutatóárok közötti távolság 22 m volt. Mindkét árokban gyakorlatilag egyforma telepjelenségeket találtunk, csak egy-két épületrészletben mutatkoztak kisebb eltérések. A II. kutatóárok Ny-i oldala a feltárás végéig a IV. szelvény Ny-i oldalaként, tanúfal maradt. Ebben a kutatóárokban szintén előkerült a városfallal párhuzamosan haladó széles és mély külső árok. Az árok és a városfal között 3 m vastag, régészeti leletekben gazdag kultúrréteget tártunk fel. A rétegek korának a meghatározását a belső oldalhoz hasonlóan, a városfal járószintjét mutató falkiszögelléshez kapcsolódó, sóderes járószint segítette. Az alatta lévő településnyomok a városfal építését megelőző évszázadok különböző korú, és változatos formájú építményeiből származtak (34. kép).

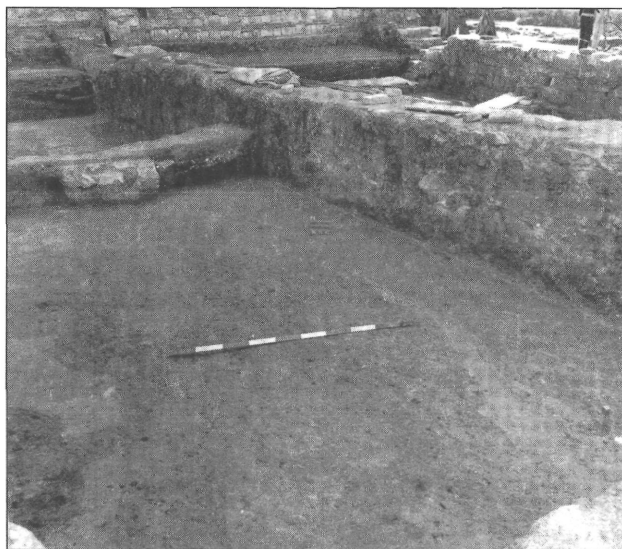
35. kép. Budapest V. Károly körút 28–30. A belső sáncárok metszete. Jelmagyarázat: 3. Belső sáncárok. 17. század. 10. Bolygatatlan homok. 11. Új-kori fal, vagy feltöltés. 18–20. század. 13. Belső árok. 18. század.

36. kép. Budapest V. Károly körút 28–30. A városfal 81–108. m szakasza. A városfal és a belső sáncárok közé beásott objektumok részletei. 18. század.
