KÁRPÁTI ZOLTÁN

## ÁRPÁD-KORI MAJORSÁG BUDAÚJLAK TERÜLETÉN

1998. májusa és októbere között a Budapesti Történeti Múzeum megelőző régészeti feltárást végzett a Budapest II., Szépvölgyi út 18–22. számú egyesített, mintegy 2000 m<sup>2</sup> felületű ingatlanon a telek beruházójának megbízásából.

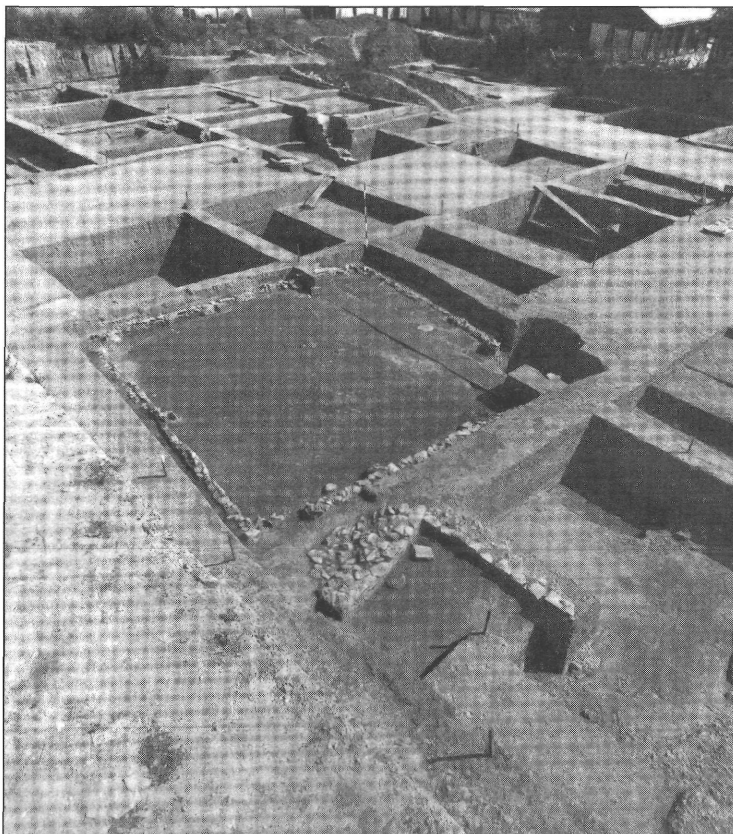
3. kép. Az 1. épület kép DNy-ról

remépítményt találtunk, amelynek DNy-i sarkát és K-i falának D-i harmadát újkori objektum pusztította el. (3. kép) A gödör sarkai lekerekítettek voltak, ugyanúgy, mint a padló és a földfal átmenete (2. kép). A földfal alsó sarkától átlag 10–15 cm-rel beljebb, feltehetőleg a közelben gyűjtött laposabb kövekből 18–20 cm széles alapfalat alakítottak ki mind a négy oldalon. Az alapozás szögleteinek, továbbá a nyugati és a keleti fal közepének belső oldalához lapos kövekkel kirakott, négyzet alakú cölöplyukat készítettek. A cölöplyukak 17–20 cm-re (112.30 és 112.50mA között mozgott) mélyedtek a padlóba, és egy-egy 15 x 15 cm-es gerenda befogadására voltak alkalmasak (4. kép). Magassága és rakási technikája a párhuzamos oldalalnál volt azonos. Ugyanis a keleti és a nyugati oldalon, azaz a közepén oszloppal tagolt oldalakon, kisebb, néhol apróbbnak nevezhető kövekből egy rétegben rakott kő sor jelentkezett, amelynél a tér belseje felé néző kövek – közöttük több őrlőkö töredék is volt – élükre lettek állítva, mintegy fektetett L alakot képezve. A szintkülönbség a kövek között átlagosan 5 cm volt. (112.53–112.58 mA) A másik kettő alap viszont nagyobb, néhol két sorban rakott kövekből állt, aminek következtében az alapokban megközelítőleg 15 cm-es szinteltérés jelentkezett (112.50 – 112.62 mA), ami itt éppen egy gerendányi méretnek vehető (4. kép).

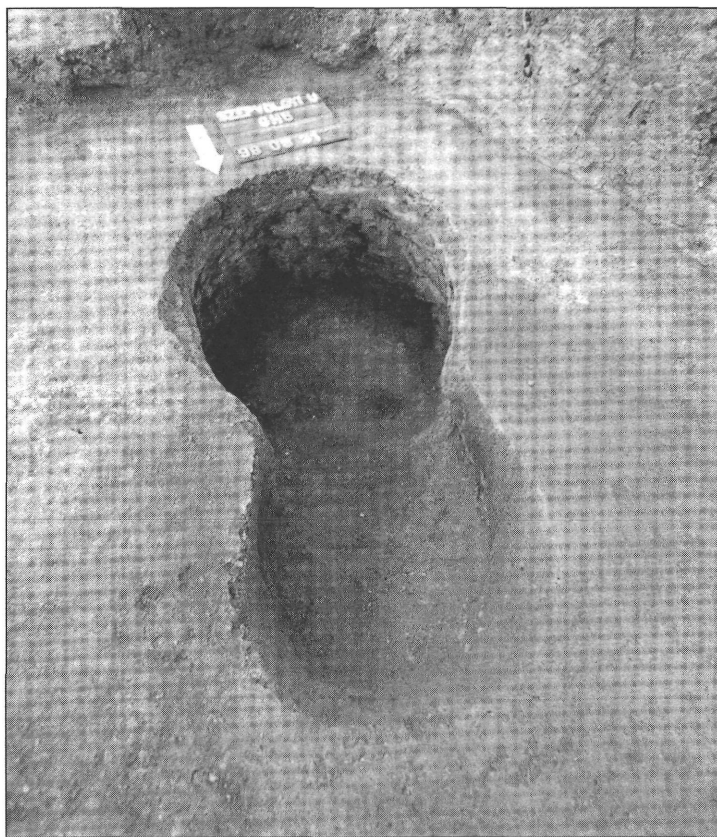
15. kép. 1. kemence a 2. objektumban

A *kemencéket* a letaposott padlószintről ásták be. Mindkettő szája a helyiség központja felé tekintett. A DNy-i sarokban elhelyezett 1. számú kence átmérője 60 cm (15. kép). A járósínttől 50 cm mélyre ásták. A tűzhely fala méhkas alakú, azaz alsó szakasza enyhén alá vágott a padlószíntnél lévő résznek. Az égésteret kitapasztották, amely a használat során vörösre és keményre égett. Fűtőnyílása menetesen haladt a tűztér aljáig (13. kép). Minden bizonnyal boltozott volt, azonban beomlott agyagboltozat nyomát nem leletük, így valószínűbb, hogy kőboltozattal látták el, amely a beomlott oldalfallal keveredett. A tűzhely alján vékony, gyújtósszerű anyag elszenült maradványát és szürke hamut találtunk.

cm deep into the ground on average, has a basic area of 5 x 5,25 m (pictures 13-14). Two ovens, set into the the building's beaten earth floor, were found by the southern wall. The ovens' loam walls hardened during years of use. The openings of both ovens faced towards the center of the building. Both ovens had stokeholes that inclined towards the bottom. Both had a diameter of 60 cm. Presumably, both had stone arches (pictures 13, 15-16).
