ZÁDOR JUDIT

RÉGÉSZETI ADATOK A TÖRÖK KORI PESTRŐL

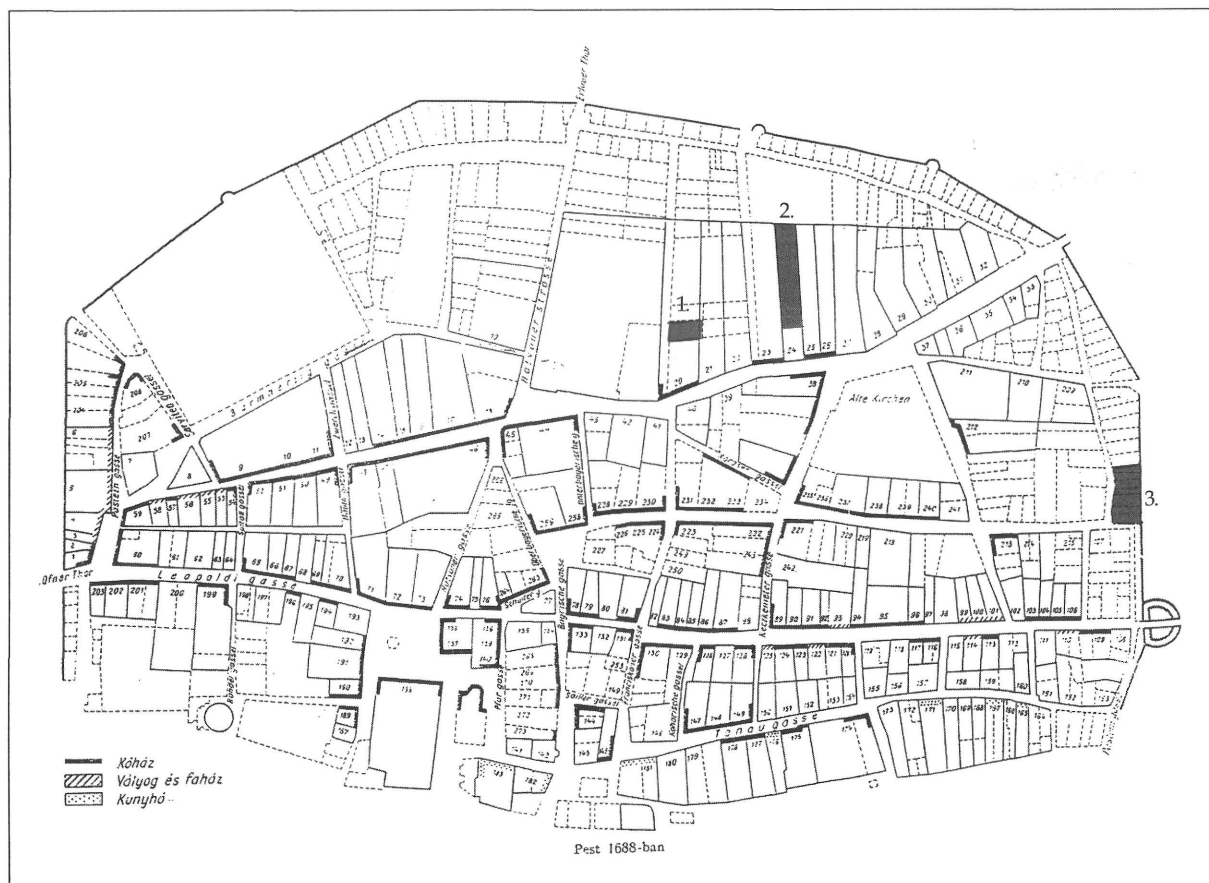
2. kép. Pest alaprajza (1688. évi összeírás alapján, Nagy Lajos nyomán). 1. Bp. V. Reáltanoda u. 5., 2. Bp. V. Károlyi M. u. 16. (Károlyi palota), 3. Bp. V. Bástya u. 1–11.

Amíg a város központjában a házak jelentős része kőből épült, addig a város szélén sárból tapasztott, vesszőfalú egyszerűbb lakóházak álltak. (2. kép)⁵

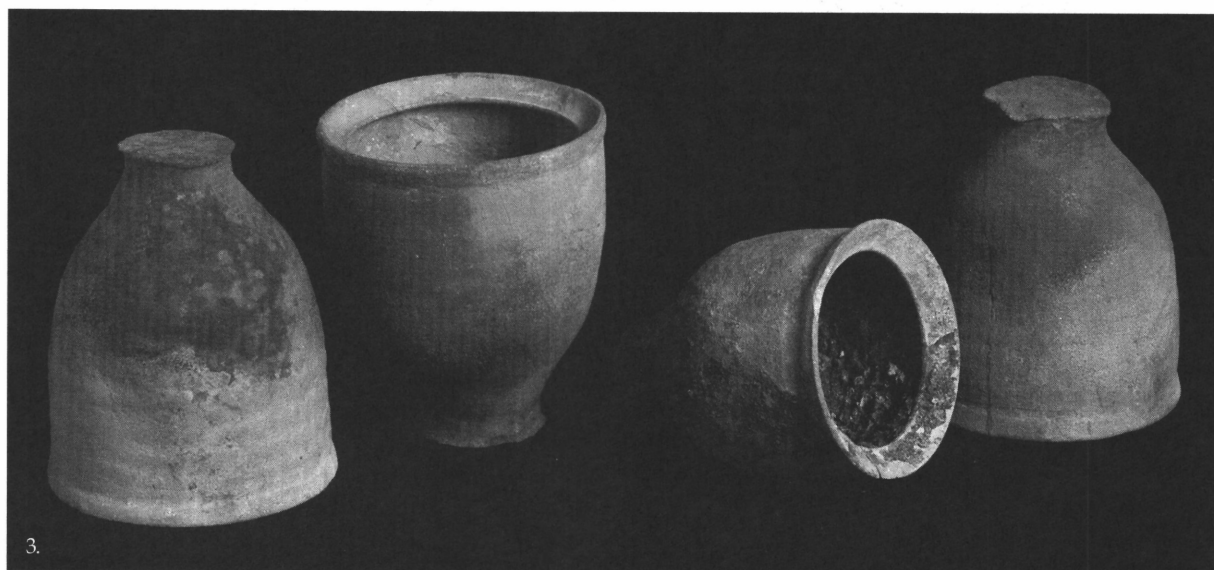
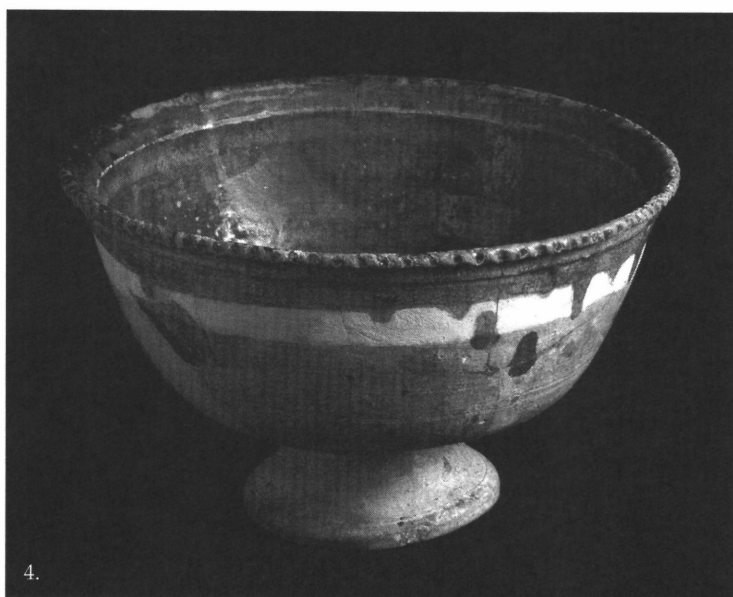
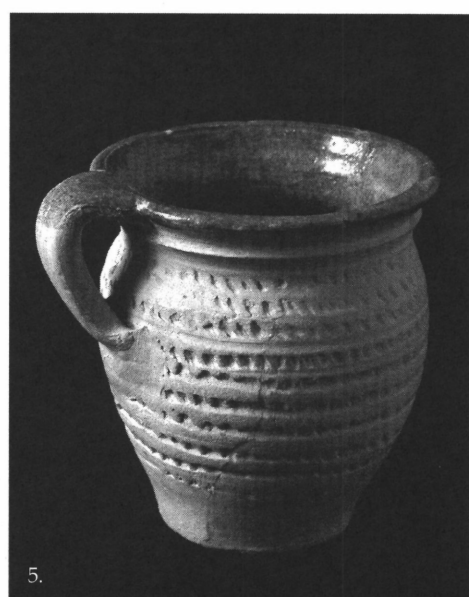
3-4-5. kép. Leletek a Bp. V. Reáltanoda utca 5. számú épület pincéjéből (kályhaszemek, edények).

A város középső részén, – az egykori Szent Péter mahalle környékén – Budapest, V. kerület Reáltanoda utca 5. számú épület pincéjében, fával bélelt, hamus betöltésű gödör került elő. A kétszer kétméteres tárolóból poháralakú kályhaszemek és edény töredékek – fogazott szélű talpastál, kis méretű fazék – jöttek napvilágra. (3., 4., 5. kép) A gödör közvetlen közelében kőépület maradványait, és egy kör alakú építmény részletét tártuk fel. A kerámia anyag alapján a lelőhely a 16. század második felére datálható.⁶

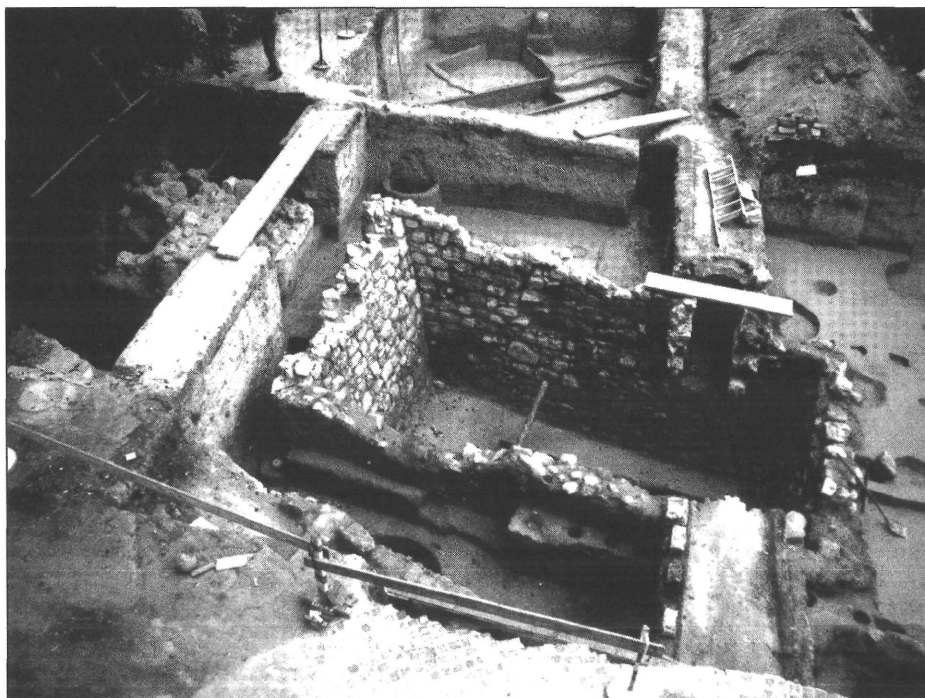
6. kép. A Károlyi Palota udvarán feltárt török pince.

A Reáltanoda utca közelében, az egykori Szent Miklós utca (mahalle) környékén törökkori pince és egy élelmiszertároló maradványai láttak napvilágot.⁷ (6., 7., 8. kép)

A Károlyi-palota udvarának nyugati oldalán az újkori kőburkolat alatt pince felmenő falai kerültek elő. A helyiség építőanyaga közepes nagyságú mészkő. A kötőanyaga török szokás szerint agyag és föld, a falvastagsága 40–50 cm. Az oldalfalokról igen rossz állagú festett vakolat töredékek kerültek elő. Az épület alsó járószintje – a gyakori árvíz

miatt – vízzáró vörössárga színű agyaggal volt letapasztva. Ezt egy észak–déli irányú beásás osztotta ketté, amelynek keleti falát három soros mészkőfallal erősítették meg. Az így kialakított üreg tároló gödörként szolgálhatott.

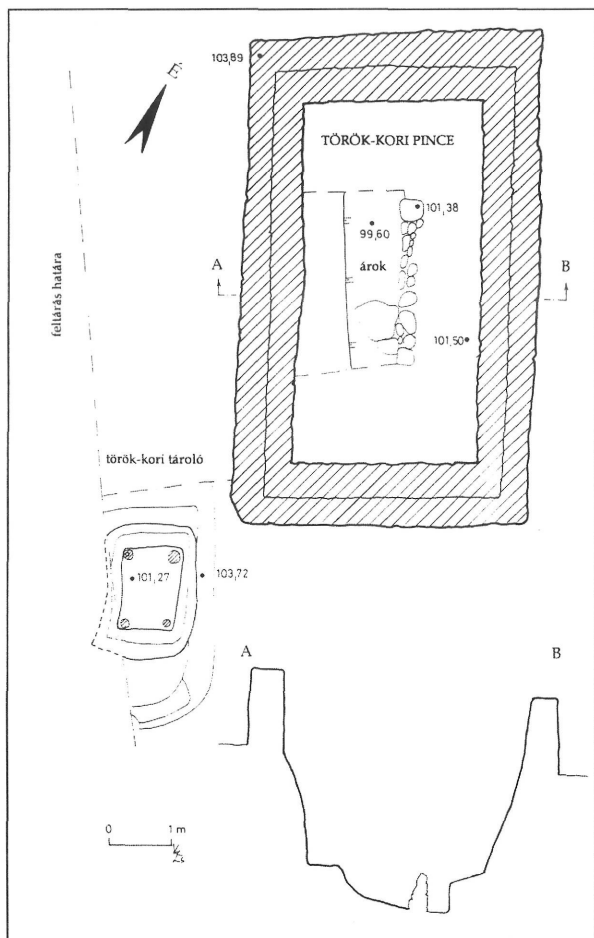
7. kép. A török kori pince és tároló.

A pince délnyugati sarkához élelmiszer tároló tartozott.⁹ (10–20. kép) A 185×140 cm oldal méretű 185 cm mélységű gödörből egy tipikus török háztartás kerámia anyaga került elő. A lelet együttes nagy része folyadéktartó edény. Megtalálható a korsók mindkét – kiöntőcsöves és kiöntőcső nélküli – típusa mázas és máz nélküli változatban. A gyűjtemény egyetlen ép állapotban előkerült darabja egy zöld mázas, tagolt peremű kiöntőcsöves korsó. Együtt jött elő egy formájában és típusában vele megegyező sárga mázas – kis törés hibás – korsóval.¹⁰

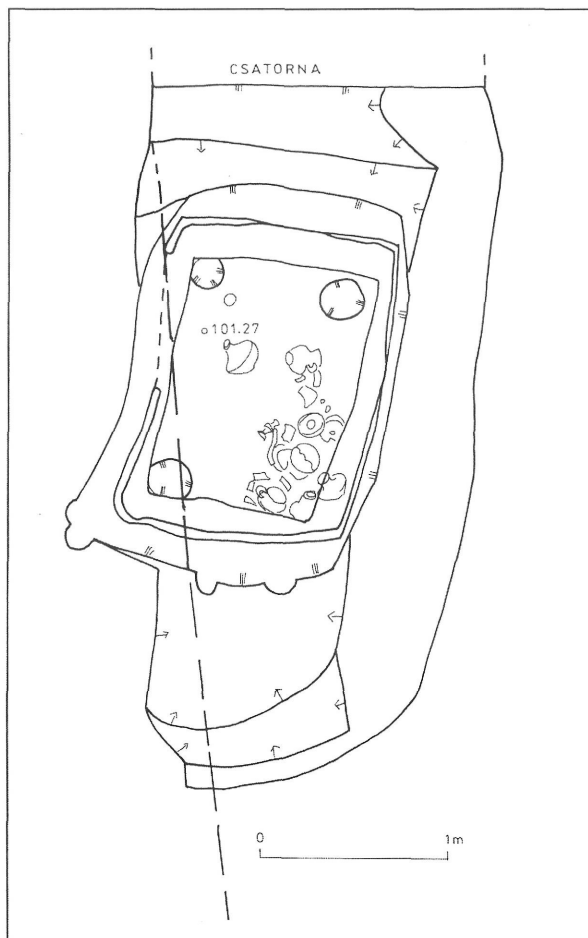
8. kép. Török tároló, alján az edénytöredékekkel.

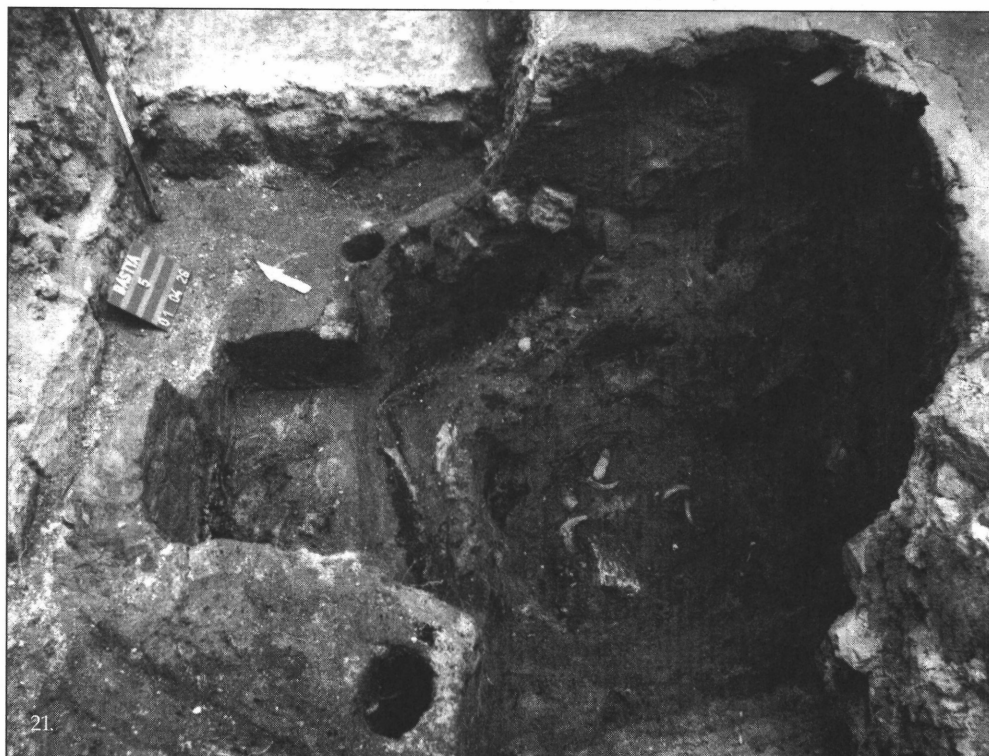
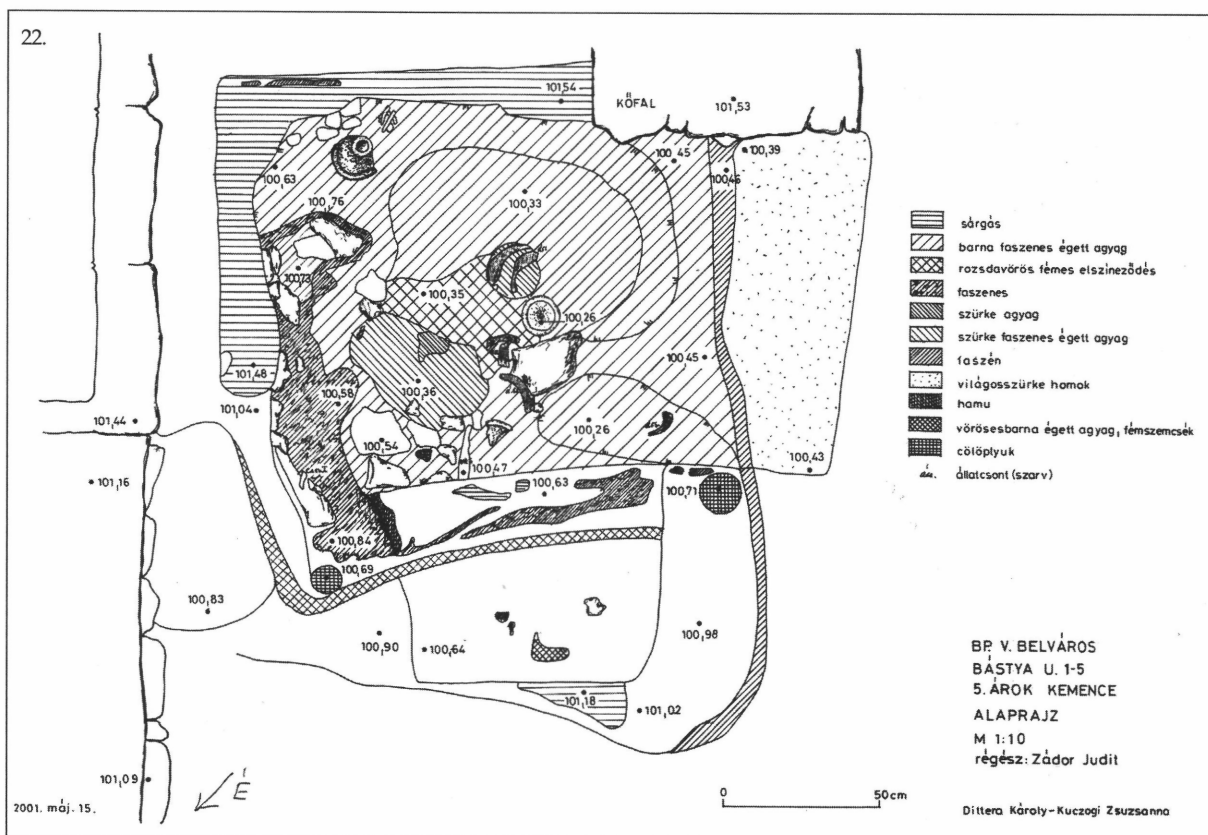
21-22. kép. Bp. V. Bástya utca 3. szám alatti kemence.

A Bástya utca 3. számú telken több kemencéből, kerek és négyszögletes gödörből álló kovácsműhelyt azonosítottunk. A műhely északi helyiségében egy vas izzítására szolgáló kemence került elő. A mai járószinttől 250 cm mélységben mutatkozó sötét égett folt bontásakor 140 cm széles, 160 cm hosszúságú, fabetéttel körbevett kemence látott napvilágot. (21–22. kép) A tűzhely északi oldalán, középen előkerült a – két oldalán 10 cm-es cölöpökre támaszkodó – 70 cm hosszú, 50 cm széles fújtató állványának helye. A kemence félkörösen hajló déli oldalát beépítették a műhely 40 cm vastag agyagfalába. A 3–4 cm vastag falemezzel körbevett tüzelőhely keleti oldalát ívszerűen rakott kövek borították. A nyugati oldalt átvágta a felette álló újkori épület alapfala. A kemence belsejében megtaláltuk a két vasrostély darabját. A tűzhely betöltése égett, faszenes, paticsos barna törmelék volt, amelyben vörösesbarna vasdarabok, vaspogácsák kerültek elő. A tűzteret 100 cm mélységben török kerámiadarabokkal, törött talpastállal, mázas tányér töredékekkel bélelték. A betapasztott cserepek feltehetően hővezető funkciót láttak el.

Különösen érdekes jelenség, hogy az égett, vasporos agyagos kemencefenékre kecske, birka szarvakat tapasztottak. Feltehetően a vas alacsony hőfokon való megmunkálásakor használták a szarvakból kiolvadó szarut. A különleges eljárás technológiai indokait jelenleg nem ismerjük, de elterjedtségét bizonyítja, Kecskeméti W. Péter 17. században írt ötvös könyvének a „Vassat vagy aczélt ecczenyi” című fejezetében olvasható idézet:¹⁹ „A körmöt égesd meg, törd meg, tölcs hurinát köziben, tedd egy cserépben, fedd éledetlen szénben, hadd füllyön magában fel.” Feltételezésünk szerint a szarvakat a körömhöz hasonlóan, a kovács művészség edzés eljárásához használták.

A kemencétől délre a kovács műhely újabb nagy tűzterű tüzelőhelyét tártuk fel. Az agyagfallal körbevett négyszögletes kemence a Bástya utca 3. számú épület déli oldalán, 190 cm mélységben került elő. A 170 cm oldalméretű, 50 cm magas földes, agyagos keretben 160 cm átmérőjű, kör alakú tűzhelyet bontottunk ki. Az égett betöltésből nagyszámú török kerámia töredék, és állatcsontokkal teli törmelék jött elő.

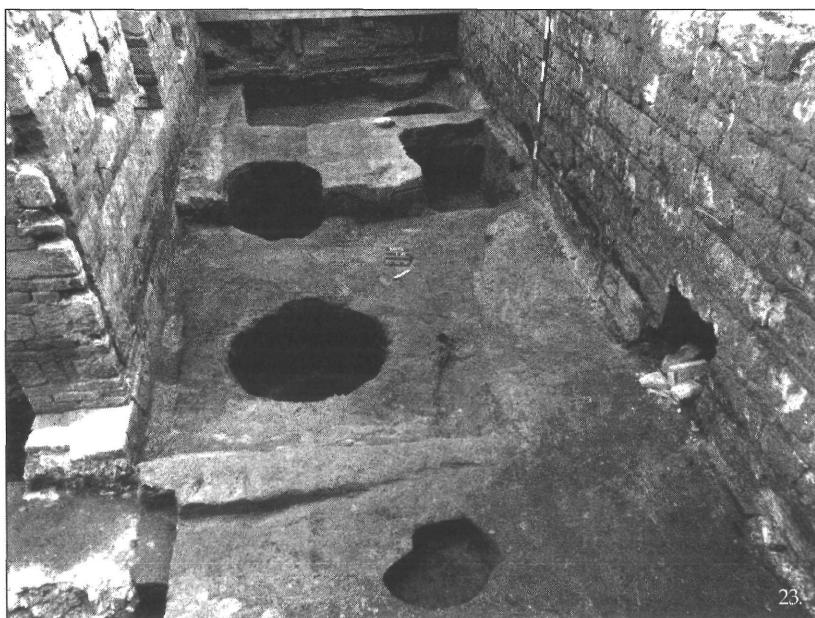
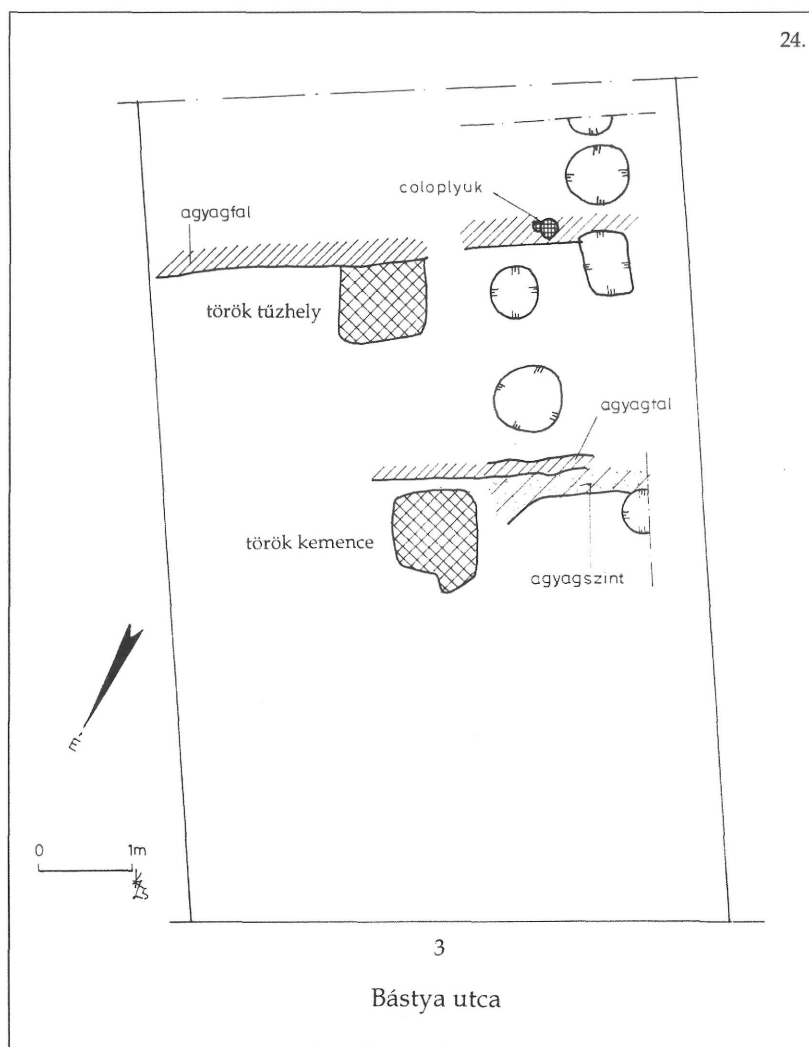
23–24. kép. Kovácsműhely.

A kovács műhely több kisebb helyiségből állt,

melyeket 40–50 cm vastag agyagfal választott el egymástól. (23–24. kép) A kovács kemencétől nyugatra szabályos elhelyezkedési rendben, három kerek és két négyszögletes (105 cm és 140 cm átmérőjű) gödör került elő.

A helyiségeket elválasztó agyagfalban, középen a műhelyt fedő tető tartó szerkezetének egy darabját, – egy cölöpmaradványt – tártunk fel.

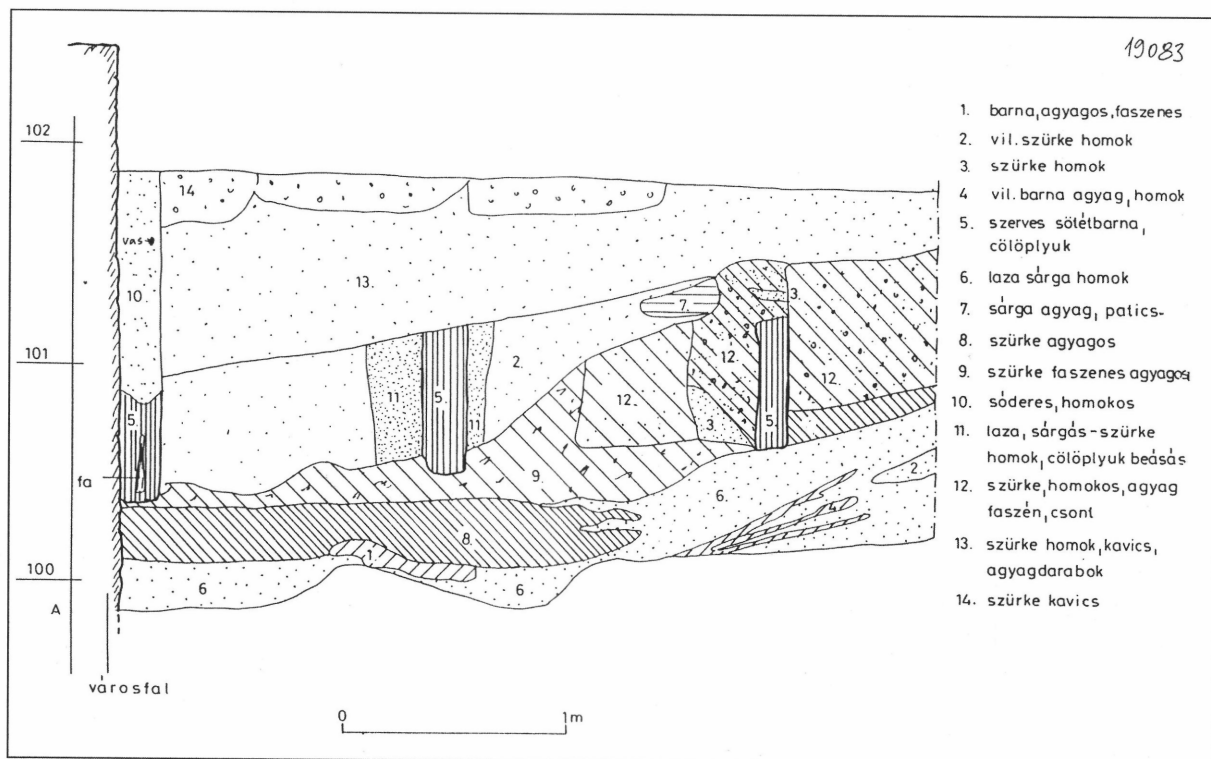
26. kép. Bp. V. kerület Bástya utca 1. szám. A városfalra merőleges faépítmény cölöpmaradványai.

A Bástya utca és a Veres Pálné utca sarkán került napvilágra az a városfalra merőleges – három cölöpből álló – faszerkezet maradványa, amely feltehetően a gyilokjáróra felvezető lépcsőhöz tartozott. A városfaltól 50 cm-re került elő az 1. cölöplyuk. A 15–20 cm vastagságú cölöpnek megmaradt a famorzsalékos alja. A 2. cölöp maradványa az elsőől 120 cm-re, a 3. számú cölöplyuk pedig az előzőtől 130 cm-re északra jött elő. A faszerkezet alatt, a szürkésbarna talajból szürke törökkori kerámia töredékek kerültek elő. Tehát feltételezzük, hogy a feljáró a hódoltság idején épült. (26. kép)
