IRÁSNÉ MELIS KATALIN – TÓTH ATTILA

A BUDAPEST MARGIT-SZIGETI KIRÁLYI UDVARHELY ÉS A DOMONKOS APÁCAKOLOSTOR TERÜLETÉN ELŐKERÜLT ÉPÍTÉSZETI KÖTÖREDÉKEK KATALÓGUSA

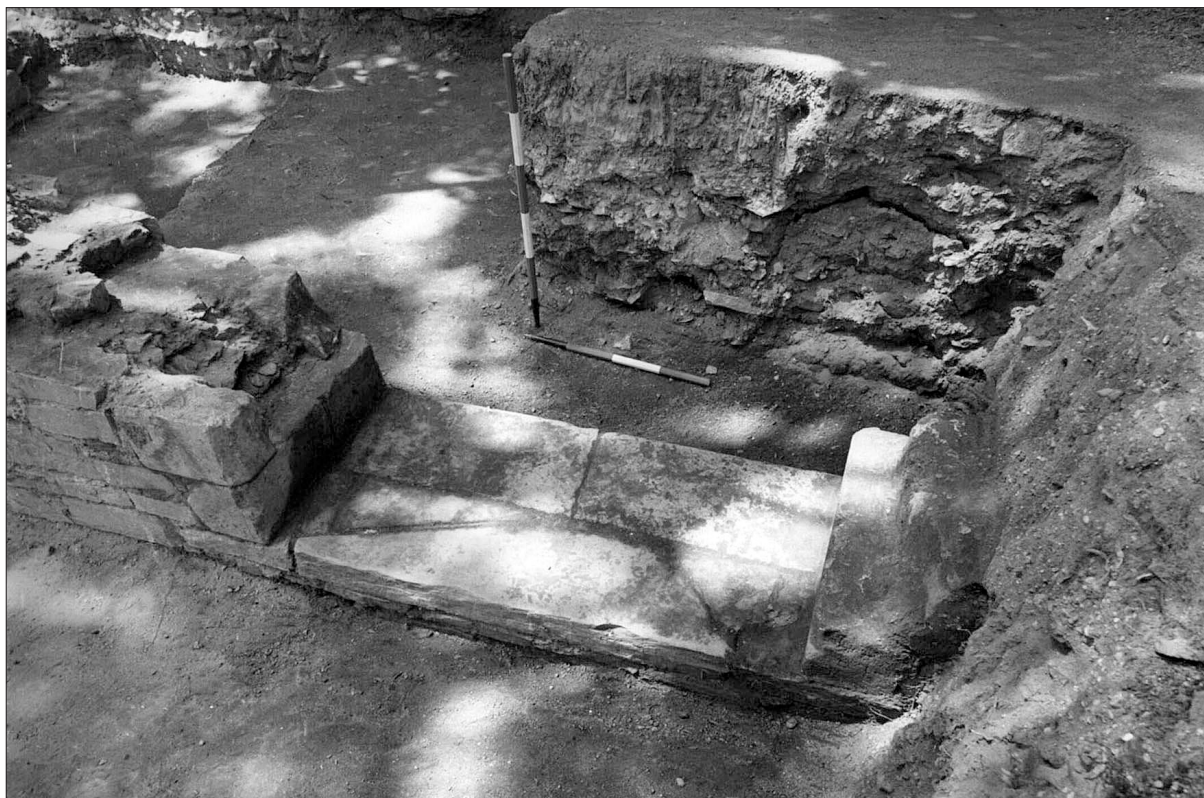
3. kép. Budapest XIII. Margitsziget, romkert. Királyi kastély Ny-i épület. 1. helyiség, Ny-i főbejárat feltárás közben. 13–16. század.

távolság, ezért a Margit-sziget déli felén szétlőtték és lerombolták a középkori épületmaradványokat. A történeti adatok szerint a sziget északi felén azonban, a 17. század végén még használható állapotban voltak az apácakolostor és a körülötte álló épületek. 1686-ban, Buda török alóli felszabadítására érkezett hadsereg bevonult a Margit-szigetre. A Duna-parton körben ágyúállásokat építettek. Lotharingiai Károly serege részére a királyi udvarhelyen és az apácakolostorban katonai kórházat létesíttek.³ Az udvarhely nyugati épületében kapott helyet a katonai kórház kápolnája, amelyben megmaradt a középkori kövekből épített oltár (2. kép). A templomban és templom körül négy, nagy katonai tömegsírről van tudomásunk.⁴ A 18. század elején a pesti városi tanács felügyelete alatt még működött a szigeti kórház, és amikor megszüntették, erőteljes füstöléssel fertőtlenítették a kórteremként használt helyiségeket. A pesti kórházak felépülése után a szigeti katonai temető feledésbe merült. 1686 után a sziget a domonkos apácák örökösei, a clarissa apácák tulajdonába került, majd a 18. század végén megszerezte a Habsburg főhercegi család. 1799-ben József nádor magántulajdona lett, és azonnal hozzákezdett a sziget nádori üdülőhelyé alakításához.⁵ Az 1995–2004 közötti régészeti kutatások során látható lett, hogy József nádor különösen nagy gondot fordított a királyi kastély és az apácakolostor maradványainak teljes eltüntetésére. Először mindegyik épületből kiszedette a mész- és vörösmárvány építészeti részleteket, ajtó és ablakkereteket, küszöböket, lépcsőlapokat, valamint a faragott kövekből épített oszlopokat, falpilléreket, párkányokat, stb. (3. kép). Több helyen, főként a támpilléreknél hiányoztak a

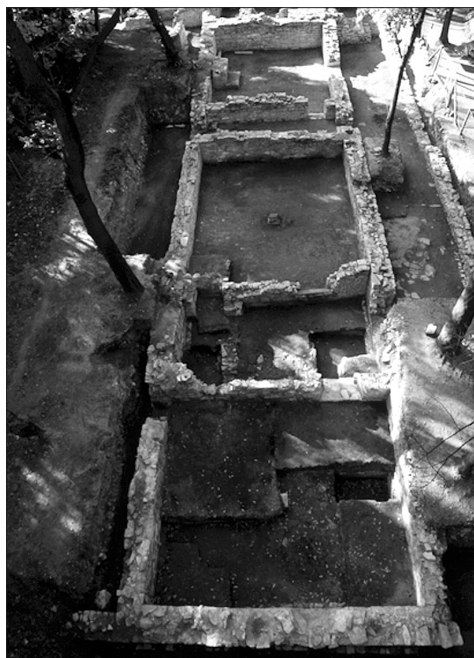
5. kép. Budapest XIII. Margitsziget, romkert. Királyi kastély; a Ny-i épület falmaradványai az újkori feltöltés kihordása után (1998) 16. század.

Jahrhunderts umgerissenen Mauern und die Auffüllung über ihnen abgeräumt wurden. Mit Ausnahme der Kirchenmauern blieben überwiegend die mittelalterlichen Fundamente erhalten. 1938 wurde in festlichem Rahmen der bekannte Ruinengarten eröffnet, der 1962, 1985 und 2001 wiederholt erneuert werden mußte. Eine neue Gruppe von behauenen Steinen/Ziersteinen fand sich bei den Denkmalforschungen von Kálmán und Géza Lux (1920^{er}-1930^{er} Jahre). Diese und die bei den Denkmaluntersuchungen von Rózsa Tóth 1959-1962 gesammelten Steine wurden im Lapidarium auf dem Ausgrabungsgebiet untergebracht. Bis 1985, als eine erneute Gartengestaltung vorgenommen wurde, war das unbewachte Lapidarium zerschlagen worden und ein großer Teil der Steine verschwunden. 1985 öffnete ein kleineres, ebenfalls unbewachtes Lapidarium im Kreuzgang und dem Kapitelsaal, einen Teil der damals nicht ausgestellten Steine schaffte man ins Lapidarium.⁸ Die auf der Insel verbliebenen Steine wurden größtenteils erneut verschleppt. Zwischen 1995 und 2006 wurden alle im Freien verbliebenen und bei der Ausgrabung gefundenen Ziersteine ins Lapidarium des Budapester Historischen Museums überführt. Als erstes beschäftigten wir uns mit den Steinfunden der Ausgrabungen zwischen 1995 und 2004, die mit wenigen Ausnahmen in den Räumen und Höfen des mittelalterlichen Königssitzes und dem Chor der Klosterkirche zum Vorschein kamen (Abb. 4-5).

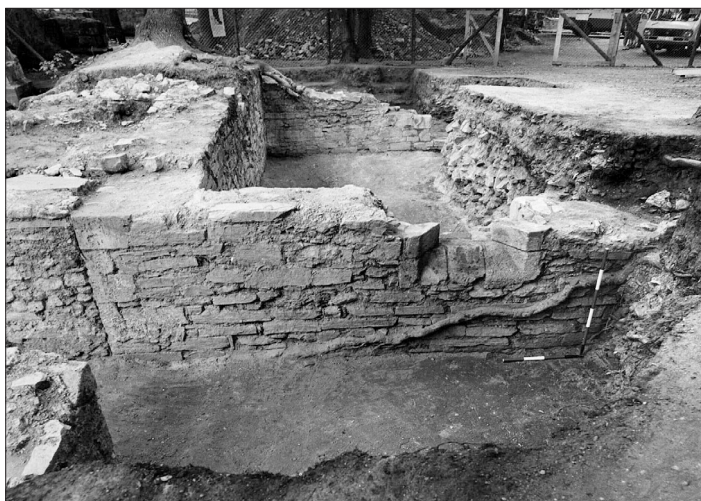
6. kép. Budapest XIII. Margitsziget, romkert. Királyi kastély, Ny-i épület: az 1. helyiség. Feltárás közben. (1998). 13–16. század.

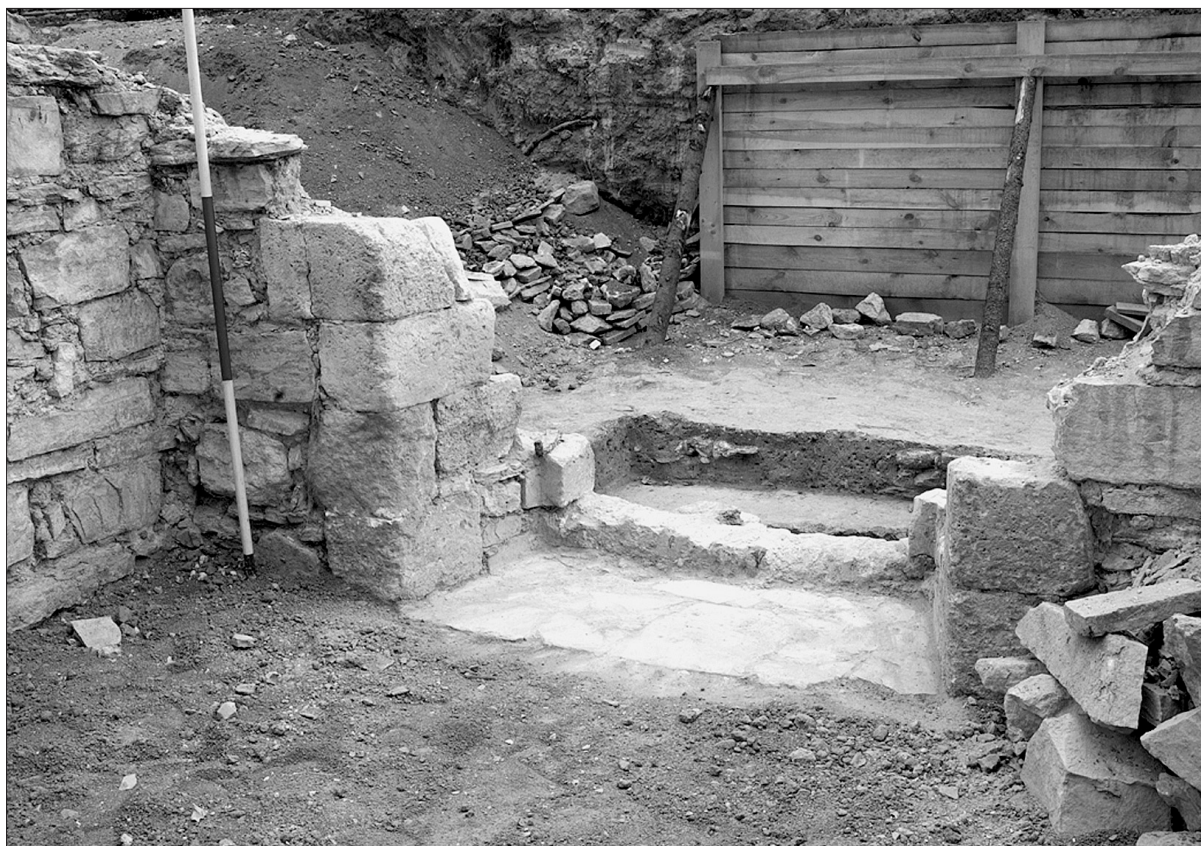
7. kép. Budapest XIII. Margitsziget, romkert. Királyi kastély, Ny-i épület: 2. helyiség. K-i ajtó belső oldala feltárás közben (2004). 13–16. század.

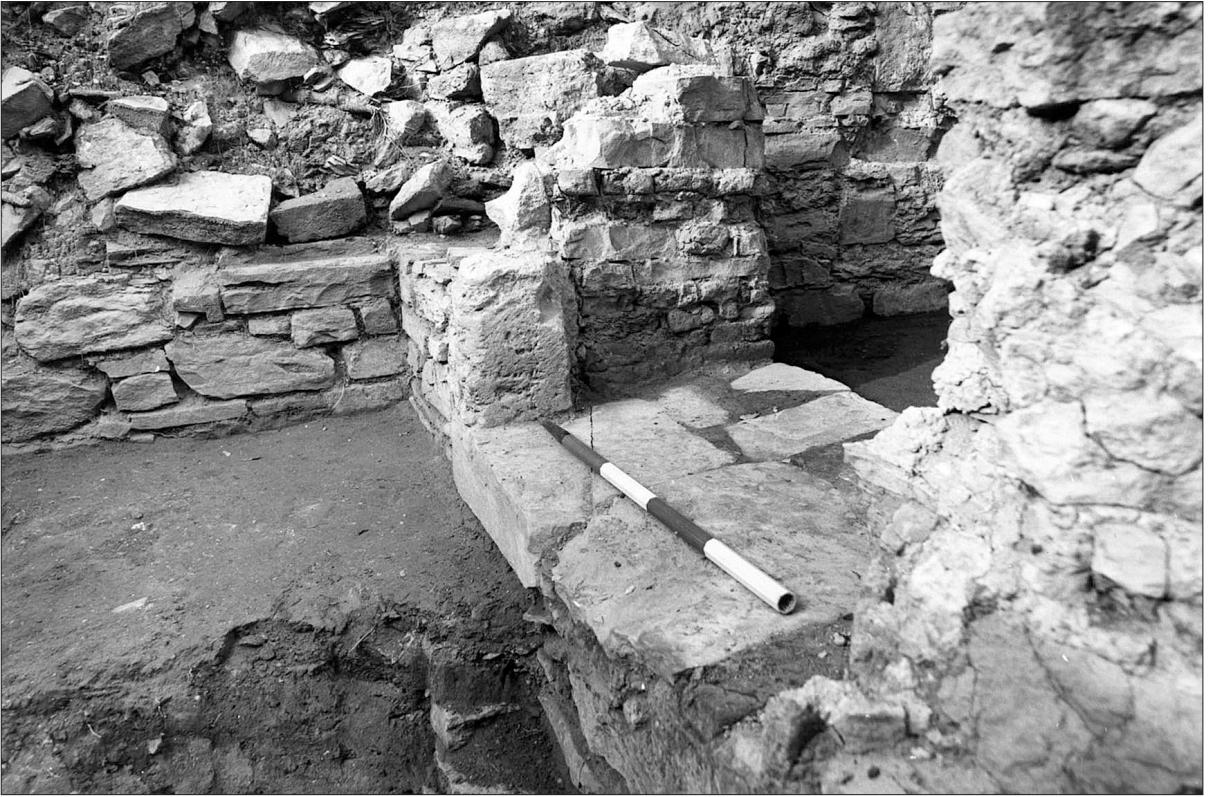
8. kép. Budapest XIII. Margitsziget, romkert. Királyi kastély, Ny-i épület: 4. helyiség. Az 5. helyiségbe vezető ajtó. 13–14. század fordulója – 16. század.

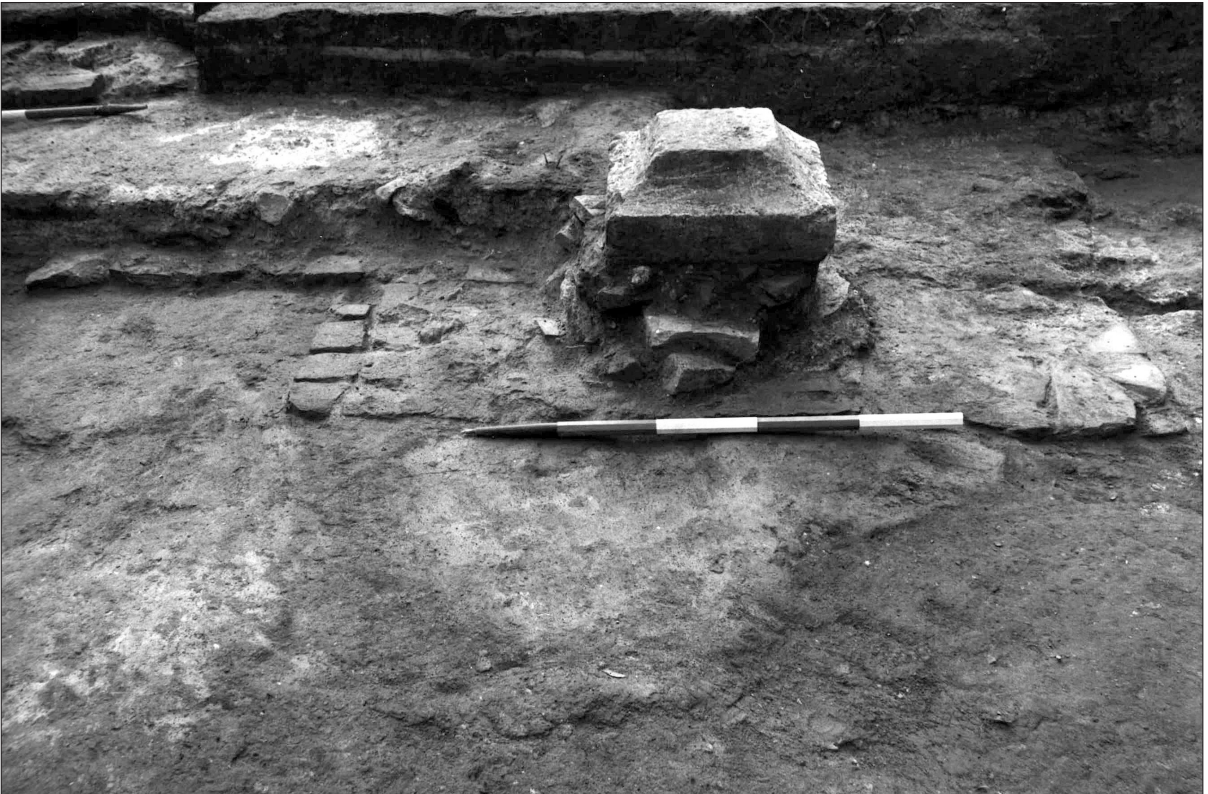
9. kép. Budapest XIII. Margitsziget, romkert. Királyi kastély, Ny-i épület: 5. helyiség padlórétegei és a középpillér lábazata. 13–14. század.

A kőleletek első csoportját azok a darabok alkotják, amelyek a helyszínen, az eredeti középkori helyzetben kerültek napvilágra. Idetartoznak a királyi udvarhely nyugati épületének földszintjén megmaradt küszöbök, ajtó és ablakrészletek, a lakóhelyiségek középpillér lábazatai, lépcsőlapok töredékei (6–8. kép). Az ajtókeretekből megmaradtak a legalsó, legnagyobb kövek, mert ezeket a 19. század elején nem tudták kiszedni. A 19. század eleji kiszedést mutatja, hogy a 18. század első felében kórháznak használt, fertőtlenítés miatt kifüstölt helyiségekben a füstös-kormos kőfaragványok törésfelülete teljesen világos, a törésfelületeken nincs füst, vagy korom szennyeződés. Ugyanezt láttuk az ablakpárkányokon, mindegyik törésfelület világos. Az ásatás közben nem kerültek elő a letört, vagy széttört építészeti elemek részletei. Az ásatások közben a robbantással leomlasztott faltörmelékből ugyancsak hiányoztak a faragott kövek, csak kisebb élszedett töredékeket találtunk. Az ásatások befejezése után a kilazult, vagy a könnyen elvihető kőfaragványokat kiszedték és kőtárba vittük.¹⁰ (9–10. kép)

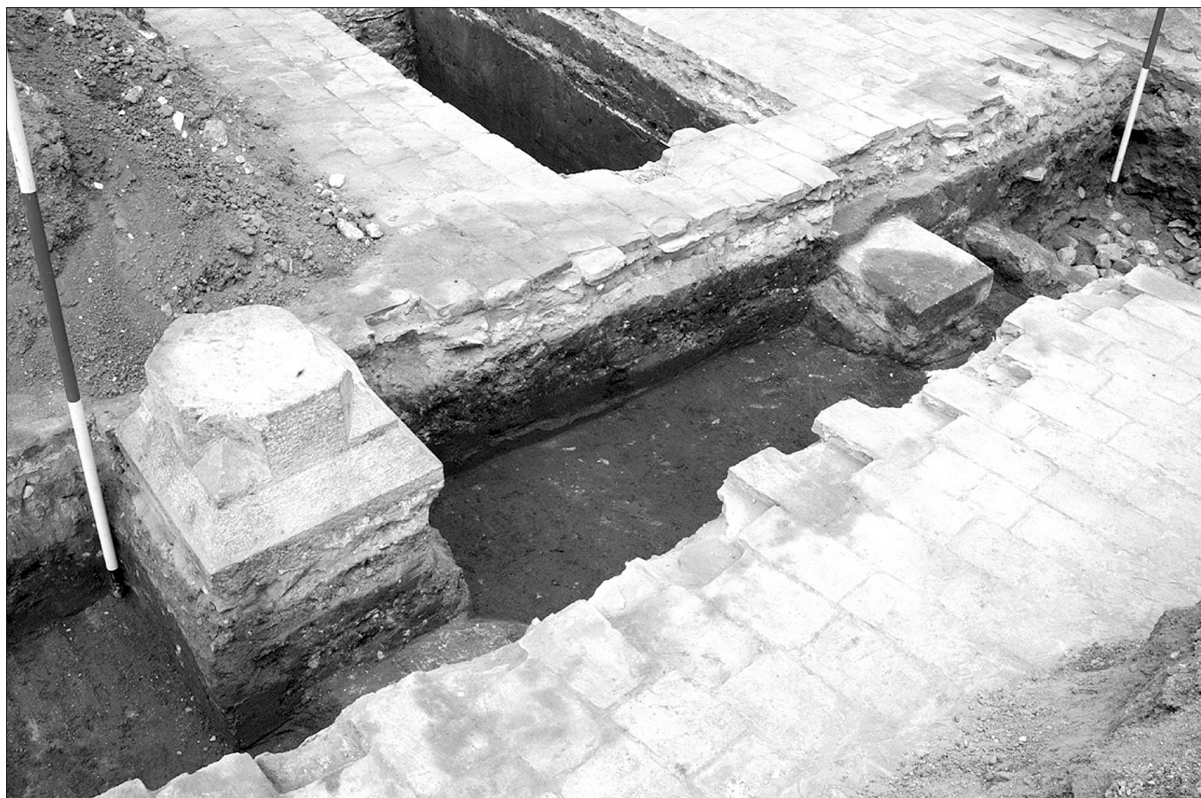
10. kép. Budapest XIII. Margitsziget, romkert. Királyi kastély, Ny-i épület: 3. helyiség padlórétegei és pillérialapjai feltárás közben. 13–16. század.

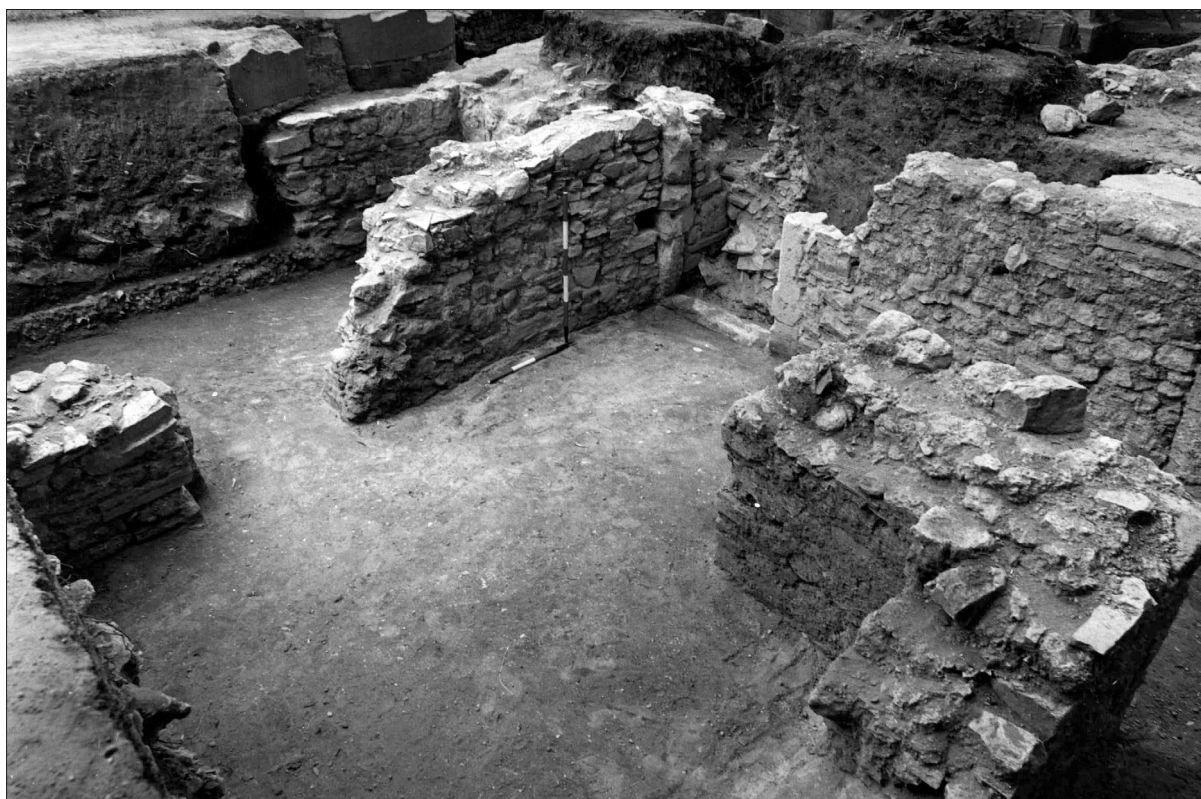
11. kép. Budapest XIII. Margitsziget, romkert. Királyi kastély K-i udvar: bejárat a 6. helyiségbe. 15–16. század.

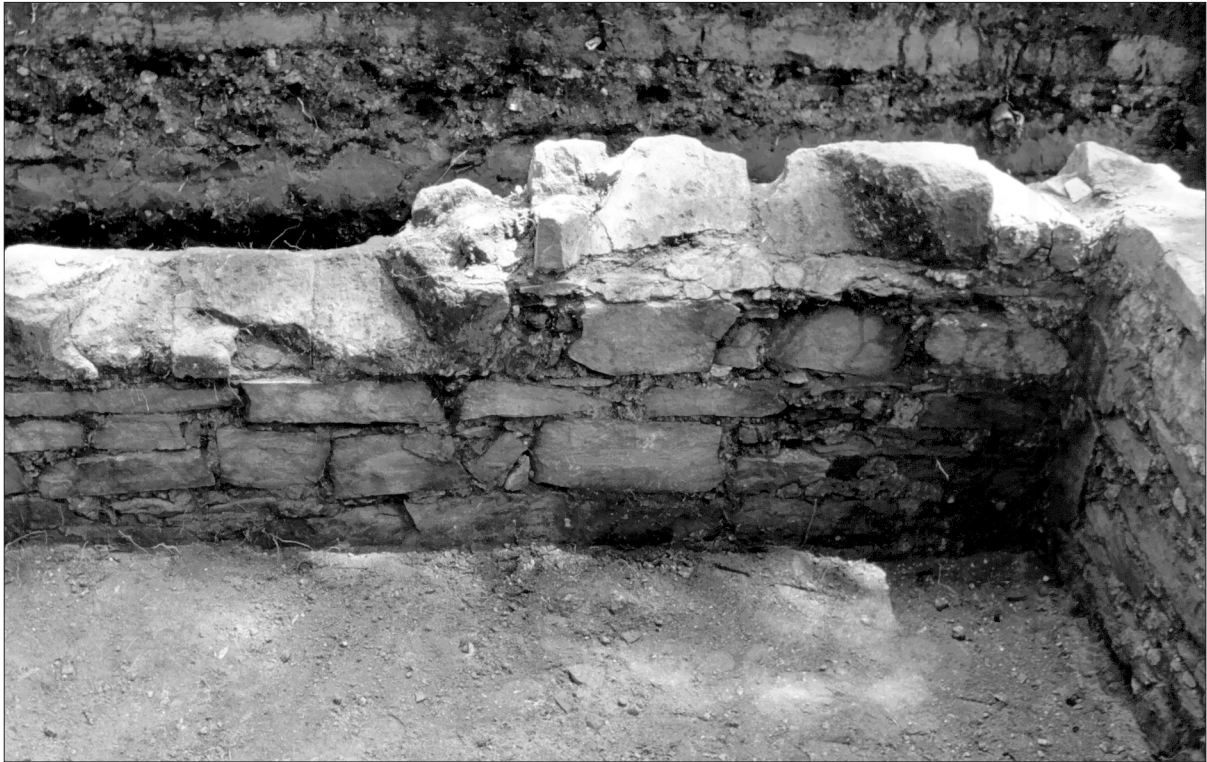
13. kép. Budapest XIII. Margitsziget, romkert. Királyi kastély, Ny-i épület: 3. helyiség. Ablak párkányok a keleti falban. 13. század.

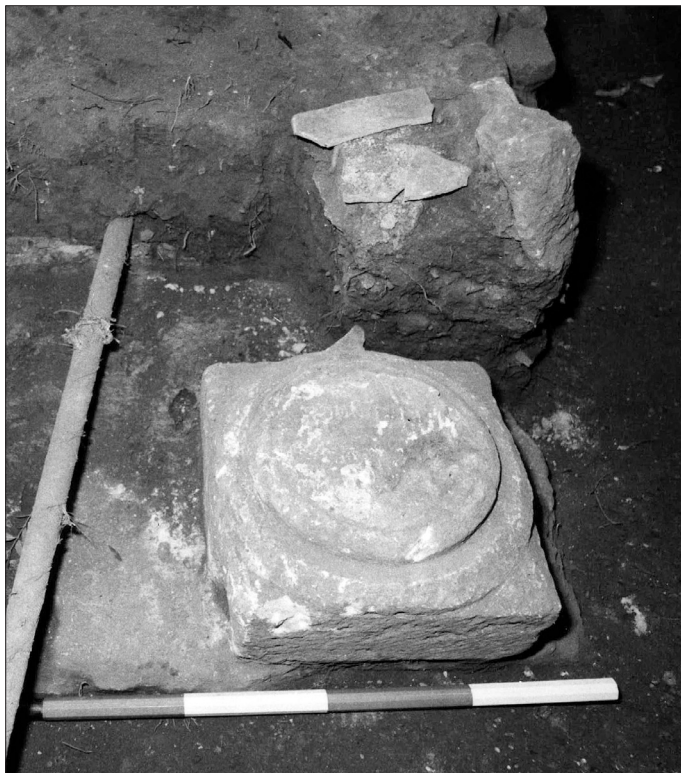
14. kép. Budapest XIII. Margitsziget, romkert, déli udvar. 13. századi oszloplábat a 14–15. századi épületben.

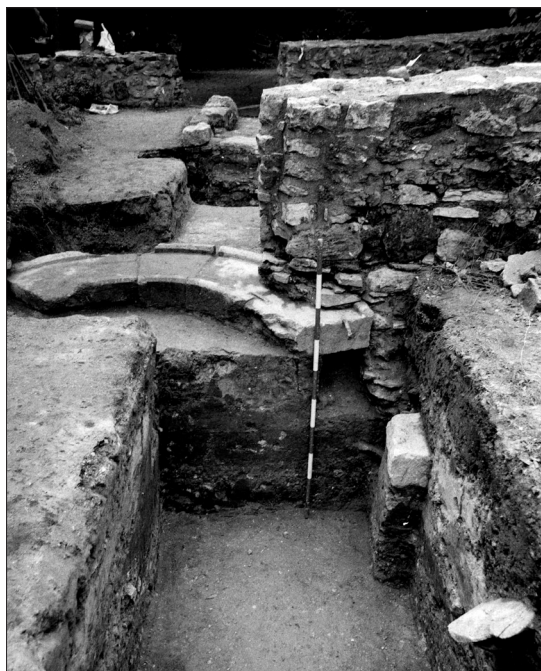
15. kép. Budapest XIII. Margitsziget, romkert. Apácakolostor: 14–15. századi kútrészlet a 16. századi konyha küszöbe alatt.

A legtöbb faragott kő a falomladékokból került elő. Például a nyugati kastély 1. helyiségének az északi falomladékából egy, és az 5. helyiségnek szintén az északi falomladékából két, törésfelülettel illeszkedő kőtöredéket szedtünk ki, amelyek egy 13. századi kettős oszlop alsó részét alkották. A falazó kövek között egy római, Mithras dombormű töredéke volt a legrégebbi darab. A kiszáradás közben négy különböző vastagságú vakolatréteg pergett le a domborműves oldalról. A feltárt falrészletekben számos, olyan értékes kőfaragványok, például a 13. századi ablakpárkányok, is előkerültek, amelyeket nem lehetett kiemelni (13. kép). Bemutatunk egy 13. századi oszloptalazatot, amelyet egy 14–15. századi nyílt kéményű szabad tűzhely, majd kemence, ÉK-i sarkába építettek be (14. kép). Feltehetően egy 15. században lebontott kútból származik az a vaspántokkal összefogott keskeny medencerészlet, amelyet a kolostor 16. századi konyhájának egyik küszöbe alatt találtunk meg (15. kép).

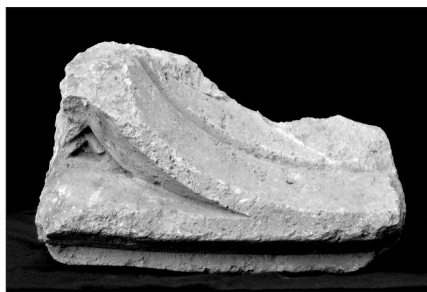
17. kép. Katalógus: 1

1. Mérműves töredék (17–18. kép) (É 1)

- B) Töredékes, profilja sérült, közepes megtartású.
- C) Durva mészkő, 38 x 30 x 24 cm.
- D) Lemezekkel tagolt profilú ablak bal szárkövének felső része.
- E) –
- F) 13–14. sz. fordulója – 14. sz. vége.

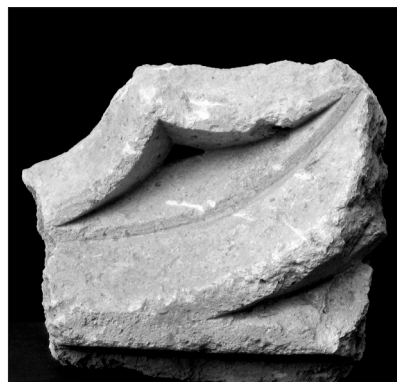
19. kép. Katalógus: 2

2. Mérműtöredék (19–20. kép) (É 2)

- B) Sérült profilú, két, összetartozó töredék. Közepes megtartású.
- C) Durva mészkő, 47,5 x 30 x 25,5 cm.
- D) Lemezekkel tagolt profilú ablak bal szárának felső része.
- E) –
- F) 13–14. sz. fordulója – 14. sz. vége.

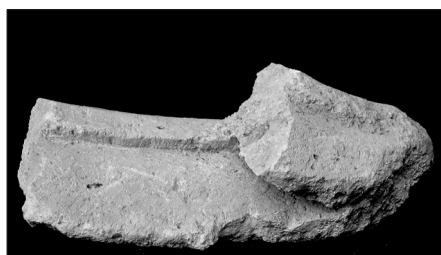
22. kép. Katalógus: 4

4. Mérműves töredék (22. kép) (É 4)

- B) Sérült profilú, íves töredék, közepes megtartású.
- C) Durva mészkő, 33 x 15 x 11 cm.
- D) Lemezekkel tagolt profilú ablak enyhén ívelődő töredéke, egyik oldala lefaragott.
- E) –
- F) 13–14. sz. fordulója – 14. sz. vége.

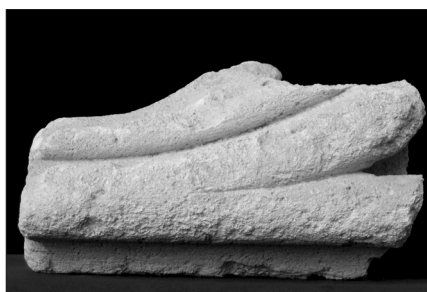
23. kép. Katalógus: 6

E) –
F) 13–14. sz. fordulója – 14. sz. vége.
6. *Mérműves töredék (23–25. kép) (É 6)*
A) Margitsziget, Domonkos kolostor. Templom, szentélytoldás, É-i támpillérek között, középkori feltöltés réteg, 1998.
Ltsz.: 2006.1.6.
BTM raktár, Öntőház u.: udvar, 2. ép.

B) Sérült profilú, morzsalékos.
C) Durva mészkő, 31 x 30 x 22 cm.
D) Felemás profilú ablak ívindításos oldaltöredéke. Kívül hengeres, belül lemezekkel tagolt profil. Törésfelülete utánfaragott.

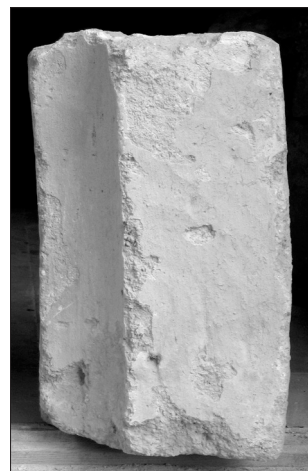
31. kép. Katalógus: 13

E) –
F) 13. sz.
13. *Bélet rétegekőve (31. kép) (É 13)*
A) Margitsziget, Domonkos kolostor. É-i kolostorkert, 19. századi falból került elő, 1998.
Ltsz.: 2006.1.22.
BTM raktár, Öntőház u.: udvar 2. ép.

- B) Majdnem ép darab, sérüléseknél porlik.
 C) Durva mészkő, 47 x 33 x 25 cm.
 D) A kváder egy sarkán rózsaszínűre festett lapos vályú, mellette a hosszabb síkon piros festéknyomok, a rövidebb síkon fehér festéknyom.

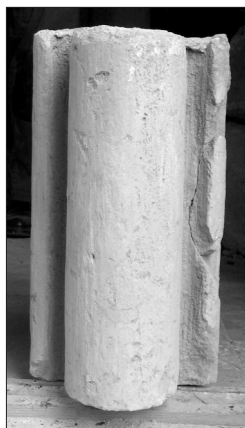
33. kép. Katalógus: 14

E) –
 F) 13. sz.
14. *Hevederív (33–34. kép) (É 14)*
 A) Margitsziget, Domonkos kolostor. É-i kolostorkert, 19. századi falból került elő, 1998. Ltsz.: 2006.1.24. BTM raktár, Öntőház u.: udvar 2. ép.

B) Festett, majdnem ép, jó megtartású.
 C) Durva mészkő, 42 x 24 x 32 cm.
 D) Egyenes hátú, ovális orrtagú, sarkantyús hevederív tagozata. Egyik tagozata kitört, de a kitört rész többsége megvan. Egész felülete rózsaszínűre festett.

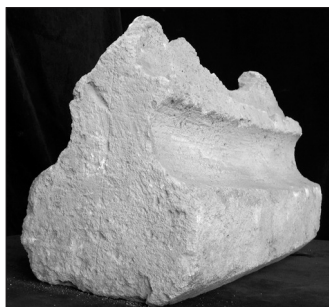
43. kép. Katalógus: 16

E) –
 F) 13.–14. sz.
16. *Borda (43. kép) (É 16)*
 A) Margitsziget. Királyi udvarhely, Ny-i épület 1. helyiség, 19. századi feltöltés, 1997. Ltsz.: 2006.1.53. BTM raktár, Öntőház u.: udvar, 2. ép.

B) Sérült, jó megtartású.
 C) Durva mészkő, 57,5 x 18 x 28 cm.
 D) Lapos hátú, enyhén ívelt, felül elszedett szarvas borda. Orrtag nagy része hiányzik. Mindkét illesztő síkján bearcolt osztóvonal, mellettük elhelyező jel.
