LÁNG ORSOLYA

AZ AQUINCUMI FESTŐHÁZ: RÉGI ADATOK ÉS ÚJ EREDMÉNYEK

THE „PAINTER’S HOUSE” IN AQUINCUM: OLD DATA AND NEW RESULTS

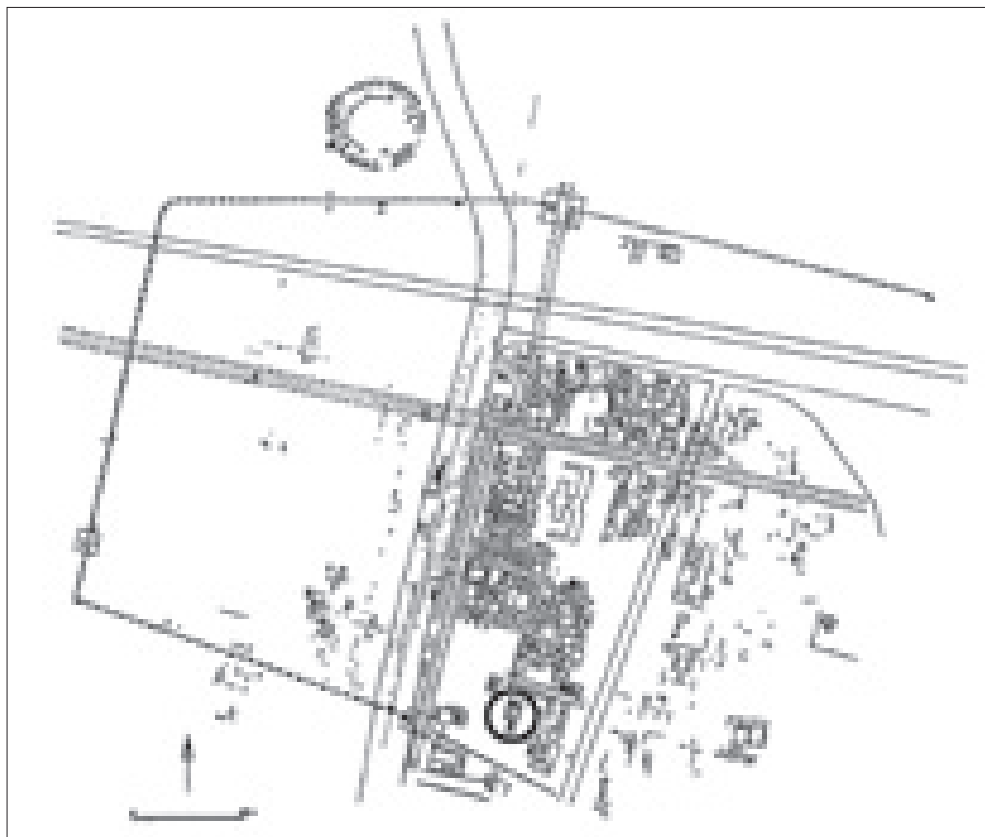
1. kép. Az aquincumi polgár város alaprajza a Festőházzal (BTM Aquincumi Múzeuma)

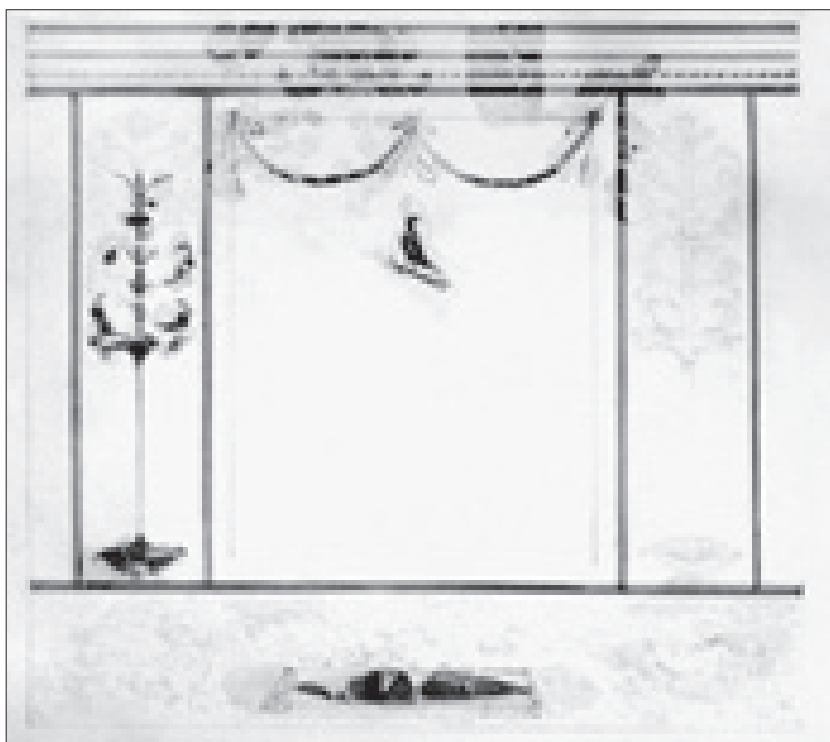
5. kép. A 2. helyiség falfestésének rekonstrukciója (NAGY 1958,170, 29. kép nyomán)

Az egyes helyiségeket díszítő falfestést (annak első periódusában) néhány szoba esetében rekonstruálta is a feltáró: a 2. helyiségben a márvány-inkusztrációs hatású lábazat felett a fehér alapszínű felületet kék, zöld színekkel festet kandeláberek osztották nagy mezőkre, amelyet girlandok alatt kis madár figurája díszített (5–6. kép). A képmezőt felül stukkódekoráció zárta le. A 8. szobában növényi motívumos (sás) lábazatot rekonstruált Nagy T., felette, a sárga-fekete-vörös mezőket sárgásfehér színű kandeláberrel osztották fel.

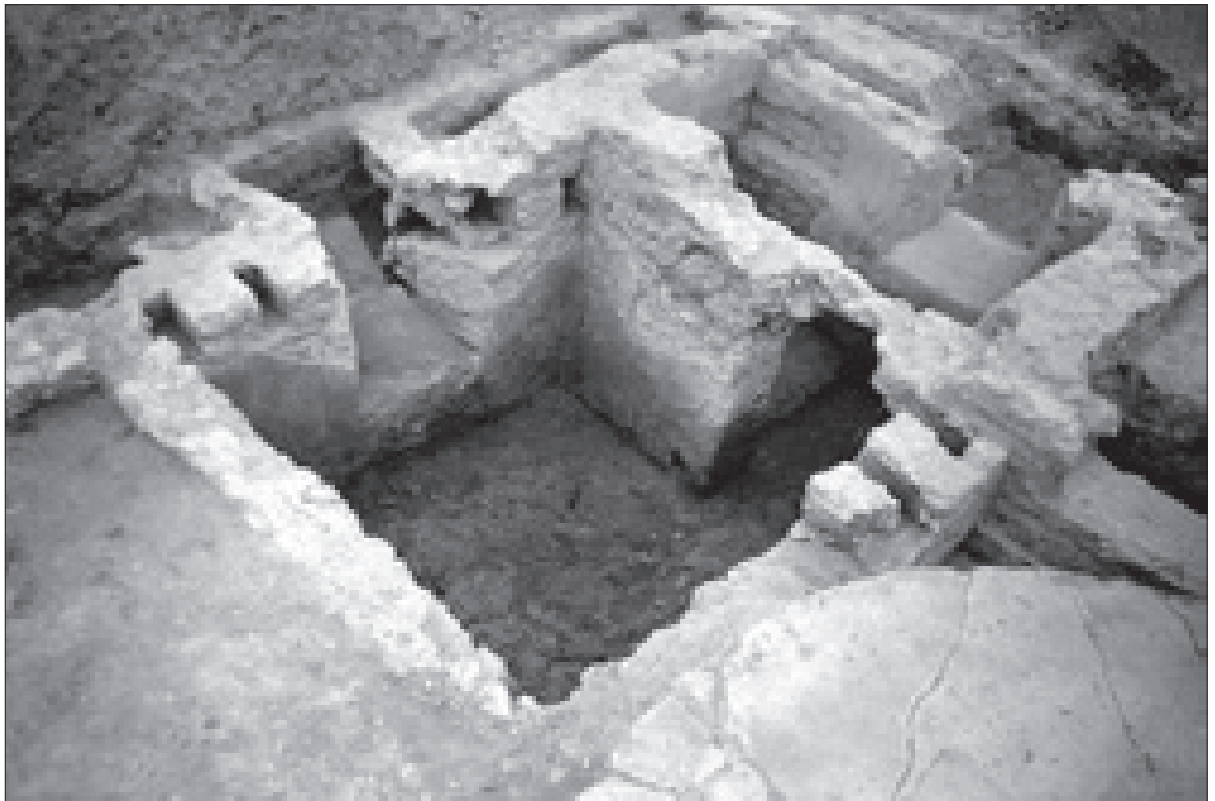
7. kép. A pince falai az 1941-es feltárás közben (BTM Aquincumi Múzeuma, Archivó Fotótár)

Az épülettől délre a már említett pinceépület nagyon jó állapotú maradványai mutatkoztak. (7. kép) A kéthelyiséges pincének a földemgerendák magasságáig megmaradtak a felmenő falai a gerendafészkekkel együtt. A lejárati helyiségben 4 (?), eredetileg faburkolatú, agyagalapú lépcsőfok és a vakolatban ezek nyomai is kivehetők voltak, de megmaradt az áthidalt átjáró a két helyiség között, illetve mindkét helyen a lőrészerű, kifelé keskenyedő, széles, lejtős párkányú ablakmélyedések is. A pince falait egyszerű, fehér vakolattal látták el, padlóját a gyorsan emelkedő talajvízszint miatt nem sikerült elérni. Nagy T. megfigyelte, hogy a földalatti helyiségek az ablakok irányából töltődtek fel.⁶ A pincéhez dél felől további nagyobb, terrazzopadlós, de már felszín feletti szoba is tartozott, amelyet azonban – ásatási megfigyelések alapján – a szomszédos, későbbi épület apszisa (?) bolygatott. A pince építésére és pusztulására vonatkozóan a feltáró a publikációban csak a szomszédos, későbbi épületet említi, ugyanakkor kéziratos feljegyzéseiből tudjuk, hogy a pince felett (?) kemencék nyomait találta. Ezek elhelyezkedése, hovatartozása azonban kérdéses, másutt már nem említi őket.

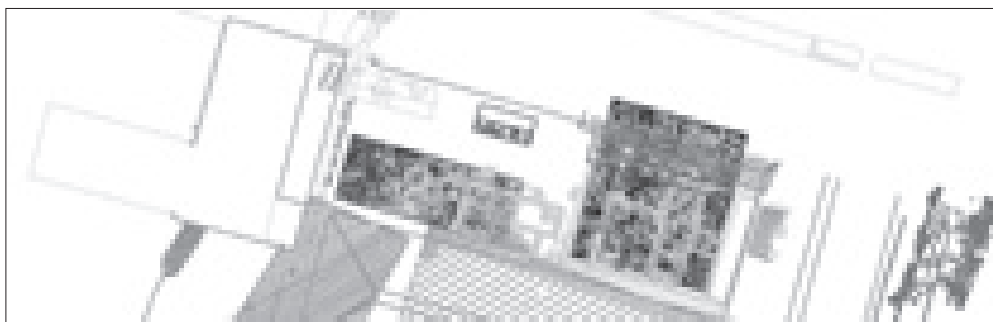
8. kép. A geofizikai felmérés értelmezett rajta (Geomega Kft.)

A hitelesítő munka első lépéseként geofizikai felmérést végeztettünk a lőtér belső, dombok által közrefogott területén, ahol annak idején Nagy T. is ástott, annak kiderítésére, hogy a Festőház és a pince milyen állapotban vészelte át az elmúlt évtizedeket.¹⁰ A mérés a ház közel teljes területét és annak keleti szomszédságát, illetve a pince déli részét érintette. A talajradaros mérés csak a terület déli részére hozott eredményt: megállapítható volt, hogy ott – nagy valószínűséggel – még állnak a falak. Észak felé az anomáliák nem voltak értelmezhetőek (8. kép). Ugyanakkor azonban az is világossá vált, hogy az 1941-es feltárás során, Schauschek J. által készített összesítő rajz pontos, a radar által prognosztizált és a rajzon szereplő falak egybeestek.

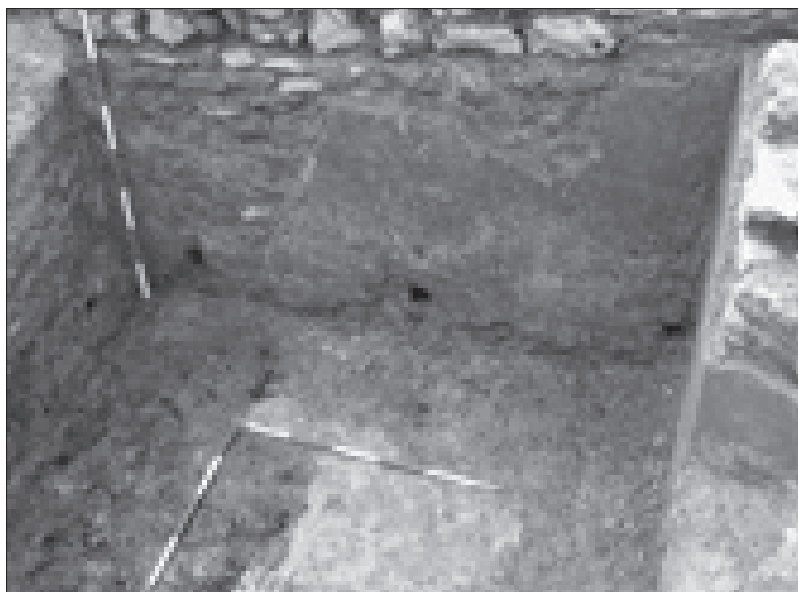
9. kép. Csaplyukak a pince déli és keleti falában (2010. évi feltárás; fotó: LÁNG Orsolya)

Dél felé azonban, a pince szinte sértetlenül vésszelte át az építkezéseket, bár falait a korábbi feltáráson regisztrált állapotukhoz képest kb. 30–40cm-rel visszabontották,¹³ a helyiségeket betöltötték. A korábbi ásatási eredményekhez képest a hitelesítő ásatás során sikerült új adatokat is nyerni: a déli *porticus* megmaradt fala és további járósíntérszletek nyomán kiderült például, hogy a pince és a Festőház – legalábbis annak legkésőbbi periódusában – egykor összefüggött, ezek nem különálló épületek voltak. A pincében – bár a padlót az emelkedő talajvíz miatt most sem sikerült megfogni, az valószínűleg döngölt agyag lehetett – a déli és keleti falakban, azok alsó részén csaplyukak kerültek elő, ezek talán polcok rögzítésére szolgáltak.¹⁴ (9. kép) A feltételezett padlószint alatt – bizonytalan korú – cölöphelyek is mutatkoztak, ezek kibontására a gyorsan emelkedő vízszint miatt nem volt lehetőség.

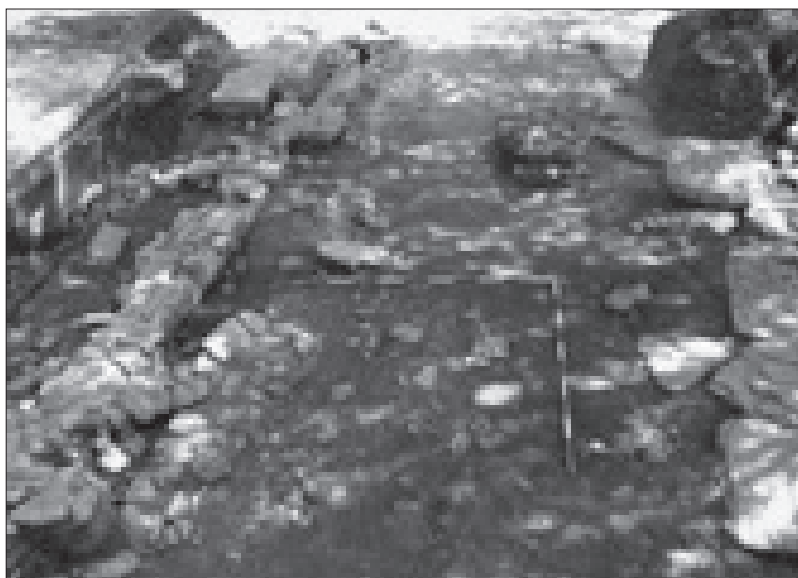
10. kép. Pillérek a Gutca déli porticusfalában (2010. évi feltárás; fotó: Láng Orsolya)

A lőtértől északra – az északi lődomb északi oldalán – a Festőház északi környezetének tisztázására, a polgár város itt futó harmadik legszeleesebb útja, a kelet-nyugati irányú, ún. G utca széléin húzódó csatornák és az út déli oldalán futó *porticus* falat kutattuk. Kiderült, hogy az utóbbi falat helyenként nagyméretű, szögletes pillérekkel tagolták, néhol még az egykor ezeken álló oszlopok darabjait is megfigyeltünk, ezeket később befalazták ugyanebbe a falba. (10. kép)

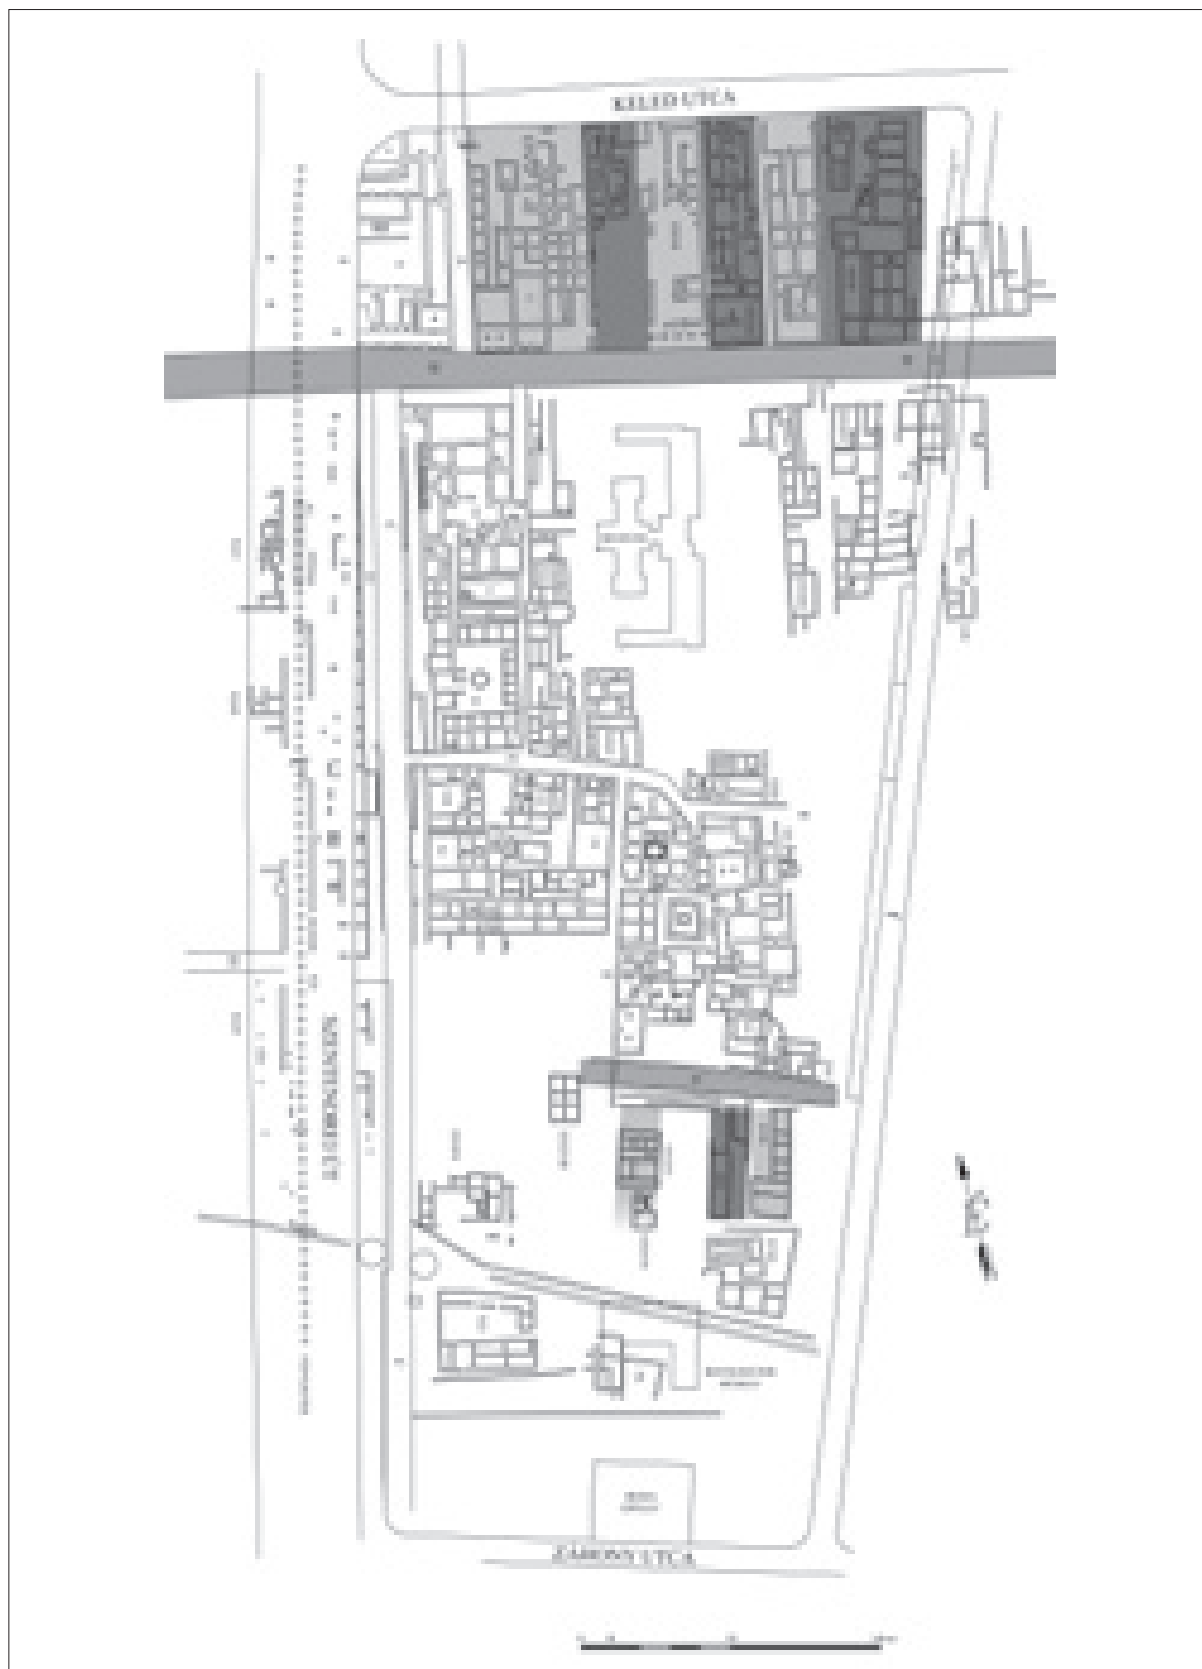
13. kép. Feltételezett telekosztás a G utcától délre (rajz: KOLOZSVÁRI Krisztián)
