Zsuzsanna Wierdl

CHI È L'AUTORE DEL DIPINTO MURALE DELLE "VIRTÙ"  
DELLO STUDIOLO RINASCIMENTALE  
DEL PALAZZO REALE DI ESZTERGOM?

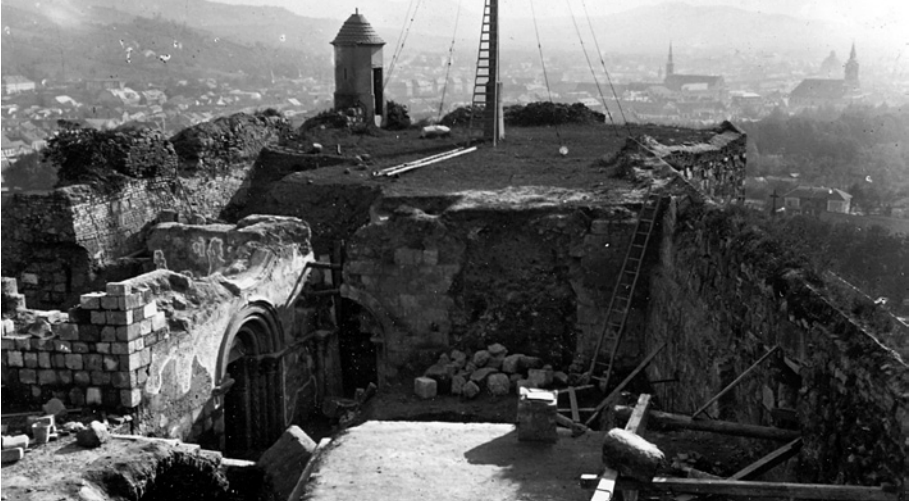
Fig. 1. Il palazzo e lo studiolo durante gli scavi, 1935. (foto Archivio, Museo di castello di Esztergom)

Tutti i dipinti murali sono rimasti sepolti fino agli scavi del 1934-38, per quasi 340 anni, fatto che provoca ancora oggi i principali problemi ai lavori di restauro odierni, dal punto di vista sia tecnico sia dello studio. (fig. 1)

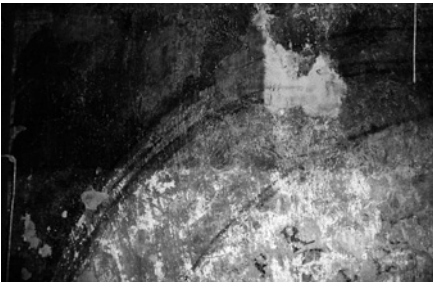
Fig. 2. Durante la pulitura (togliendo le ridipinture).

I lavori sulle pitture murali del 1938 furono eseguiti da un grande restauratore dell'epoca, il milanese Mauro Pelliccioli. Il restauro a base di materiali di cemento fu seguito da nuovi interventi, che apportarono numerosi ulteriori sovrastrati; l'ultimo intervento, nel 1970, eseguito con materiali artificiali (paraloid e vinavil), ha coperto gli strati originali in diversi punti. Gli strati originali erano coperti da uno strato di terra e di carbonato formatosi durante i 340 anni trascorsi sotto terra e tale da rendere difficile la valutazione della pittura stessa. (fig. 2)

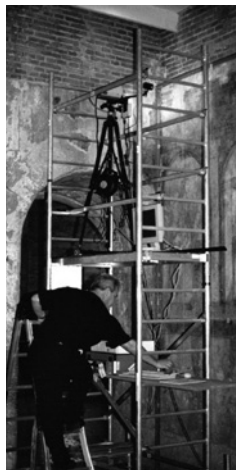
Fig. 5. Durante le analisi fotografiche.

Data l'importanza storica del sito abbiamo cercato di utilizzare le più moderne tecniche di analisi. Lo strato superiore delle *Virtù* è visibilmente molto sottile, perciò ho deciso di impiegare il metodo Muis, metodo computerizzato di analisi degli strati elaborato da colleghi specialisti olandesi, qui utilizzato su pittura murale in prima (mondiale) assoluta nel 2000. La fotocamera, funzionante su sette diverse onde (da 400-1550 nm, IR, UV, FL mode), è in grado di mostrare strati non percetibili a occhio nudo. L'analisi ha fornito risultati eccellenti. (fig. 5)

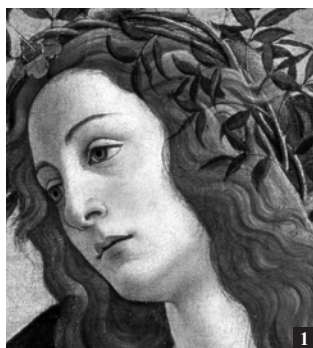
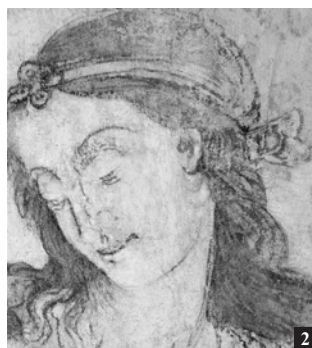
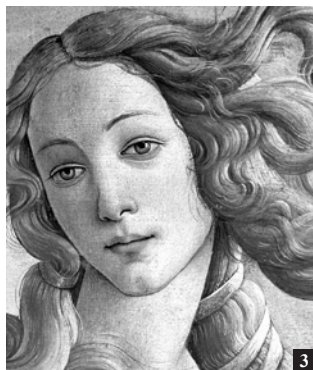
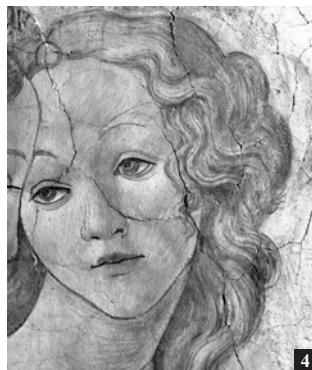
Figg. 8-9. Teste femminili del Botticelli: *Pallade* [1], *Temperantia* [2], *Venere* [3], una *grazia* [4] dell'affresco di Lemmi. (Studiolo)

Le figure femminili del Botticelli, come è noto a tutti, si assomigliano molto. Tanti sono gli elementi tipicamente botticelliani: la linea del collo rimane una delle caratteristiche principali, con la sua curva leggermente inclinata verso l'esterno, la linea decisamente rotonda, dolce delle sopracciglia, la ricaduta delle chiome, nonché l'identico tipo di cromia. (fig. 10)

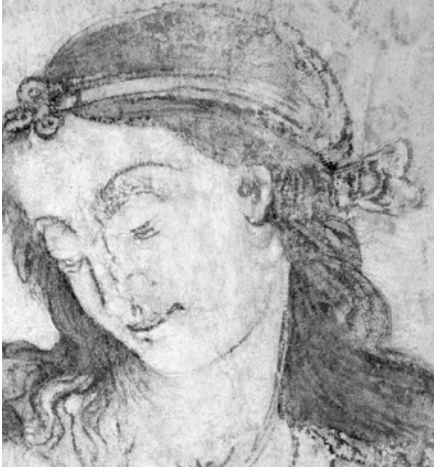
Fig. 7. La testa femminile della *Temperantia*, 2008.  
(foto Wierdl, Studiolo)

Sono venuti alla luce dettagli, finora nascosti dallo strato di terra, che testimoniano della leggerezza del disegno e della sua qualità straordinaria. Sotto il collo possiamo osservare sottilissime incisioni, difficilmente percepibili a occhio nudo, che testimoniano di un’attenta elaborazione delle chiome estese sulla spalla. (fig. 7)

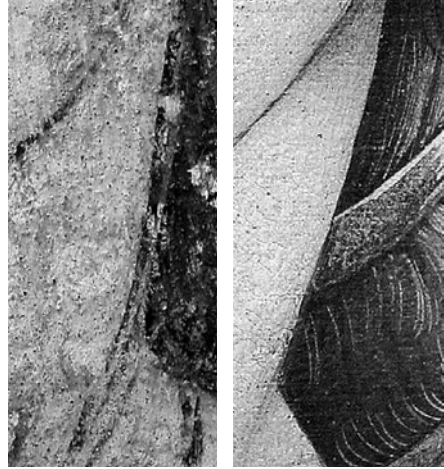
Fig. 10. Particolare del collo *Temperantia* (Virtù) a sinistra e della *Venere* (Nascita di Venere) a destra.  
(Studiolo. Museo del castello di Esztergom, Uffizi, Firenze)

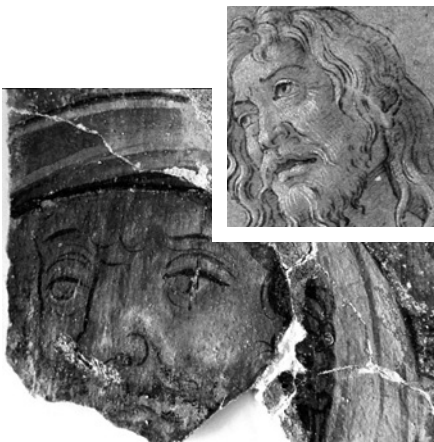
Fig. 11. Teste maschili del Botticelli.

Il volto della *Temperanza* e tutte le figure hanno un contorno nero tracciato a pennello. Un esempio bellissimo della stessa tecnica a pennello torna nello schizzo del volto maschile (*San Girolamo*), che mostra tecnicamente somiglianza anche con i resti del volto di *Saturno* dello Studiolo. Le linee caratteristiche (sopracciglio, naso) della testa di *Saturno*, eseguito subito con un incarnato "monocolore", cioè senza velature, assomigliano specialmente alle linee della testa di *San Giovanni*, ma non sono lontane neanche dal volto del *Cristo di Prato*. (fig. 11) Il maestro conservò questa tecnica caratteristica anche più avanti, quando fondò la sua bottega: i contorni neri si manifestano come importanti elementi stilistici del Botticelli anche su capolavori come il ciclo di affreschi del *Mosè* della Cappella Sistina, eseguito negli anni ottanta del Quattrocento. Tale caratteristica tecnica, che mette in rilievo l'espressività, lo distingue dagli altri pittori che lavorarono nello stesso periodo nella Cappella Sistina.<sup>13</sup>

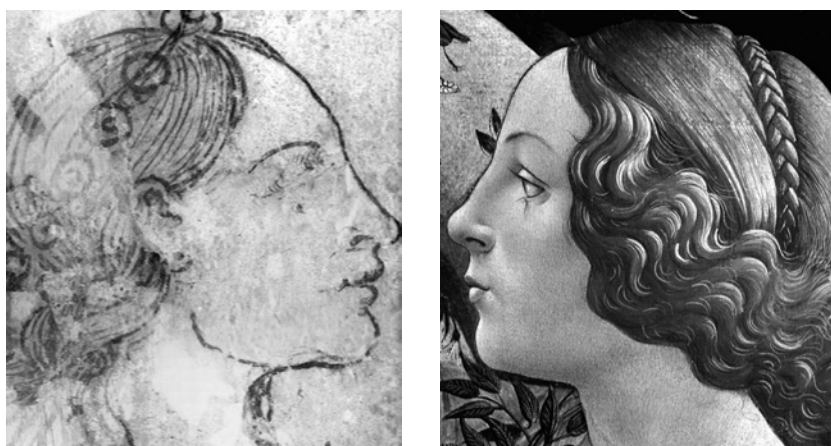
Fig. 14. Disegni della stessa mano, testa femminile, affreschi di Lemmi, e la Prudentia, Esztergom. (Studiolo)

Osserviamo anche la linea del profilo della *Fortitudo*, che incredibilmente assomiglia al profilo di *Hora* – accanto a *Venere*. Potremmo quasi usare l’una per copiare l’altra. Provate a prendere un foglio trasparente, a tracciare per esempio il profilo di *Hora* e poi a sovrapporre il foglio (rovesciato) sulla *Fortitudo*. Le stesse identiche forme e le stesse proporzioni! (fig. 14)
