A SZENT ZSIGMOND-TEPLOM ÉS KÖRNYÉKE

RÉGÉSZETI JELENTÉS

The St. Sigismund Church (Archaeological Report)

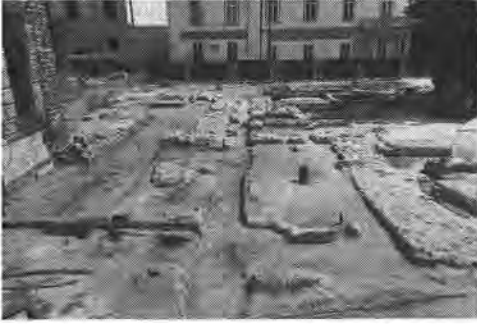
A Szent Zsigmond-templom feltárt alapfalai

A dicső múltú templom alapokig legyalult maradványait csaknem teljes mértékben sikerült feltárnia a régészeti kutatásnak. Elsősorban déli része vált láthatóvá, északi részét a volt Honvédelmi Minisztérium épülete bolygatta. A háromhajós, négyszakaszos hosszházhoz nyújtott, egyhajós, sokszögzáródású szentély csatlakozott. Az alapjaiban 55 méter hosszú templom északon sekrestyével épült. Analógiák alapján csak feltételezhetjük, hogy bazilikális elrendezésű volt. Az épületről az újkori pusztítások miatt sajnos nem tudunk többet, belső építészetét ugyancsak töredékeiben ismerhettük meg. A kőfaragvány anyagból kiemelkednek a világiak és laikusok elválasztására szolgáló kőrácson rekesztőfal töredékei, vörösmárvány szenteltvíztartó fragmentuma, a szobrászati anyagból a Fájdalmas Krisztus-szobor, a terrakotta anyagú, angyalt ábrázoló kisplasztikák, illetve egy még pontosan meg nem határozott anyagú, festett, kisméretű leánykafej. A szobrászati anyag szoros kapcsolatot mutat az 1974-ben Zolnay László által talált budavári gótikus szoborlelettel. Ennek alapján Buzás Gergely vetette fel annak lehetőségét, hogy az Elődvarban talált szobrok is a Szent Zsigmond-templomra készültek volna. Az iparművészeti díszek közül talán legjelentősebb a templom bronzcsillár(ai)ból megmaradt néhány levéltöredék.²³ E egyszerű leletek a káptalan épülete körül talált gödrök, vermek, kutak betöltéséből kerültek elő. A legnagyobb mennyiségű lelet az egyház épületének déli oldalán állt kettős épület (7–8.) déli tagjához ásott terjedelmes gödörből származik. A feltehetőleg mélypince kialakítására szolgáló beásást a templom pusztulásakor, a kísérő kerámia és éremleletek alapján a XVI. század első felében tömték be.²⁴

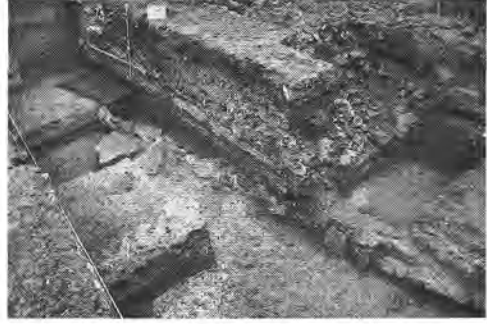
Az I. építmény déli fala feltárás közben

Az itt állt építmények egy természetes árok északi szélén helyezkedtek el.²⁶ Az udvart határoló északi épületfalról 10 méterre délre – az őshumusz, illetve nyugaton egy szürke agyagterítés tetején egy sorba rakott, néhol meszes habarccsal összefogott, lapos kövekből alapozott épület déli felének részletei kerültek elő. Az I. építmény déli fala 8,4 méter hosszúnak bizonyult, az objektum északi kiterjedését azonban nem volt módunk meghatározni, mindössze 1,5 méter vált keleti falából láthatóvá. A kőalpra 15 cm átmérőjű gerendát fektettek, amelynek elkorhadt maradványát több ponton is megfigyeltük. A falsarkokban 20 cm átmérőjű cölöpöket vertek le. A kelet-nyugati irányú körsor déli oldalához 20–25 cm vastag egyenmű, sárga kőporos kőmorzsalékot terítettek, amelyre az épület középső részének nyugati felénél – minden bizonnyal az egykori bejárat elé – két nagy méretű, laposabb követ fektettek. Itt, a déli fal közepén ugyancsak cölöpöt helyeztek el. A sárga kőmorzsalék az építmény mesterségesen kialakított külső járósíntjét jelentette, amelyre a használat során vékony, szürke agyag rakódott. Az épület belsejét a talpgerendák szintjéig szürkésbarna kevert agyaggal töltötték fel, amelyre vékony, vöröses agyagot tapasztottak. A feltöltésből és a járósínról azonos jellegű, sötét összeálló kerámia töredékek kerültek elő. A csupán igen kis területen kutatót belső térről, annak esetleges tüzelőberendezéséről nincsenek további ismereteink.

Az épület felmenő részének szerkezetéről sem szolgáltatott adatokat a feltárás. Mindenesetre az objektum környezete tudatos felhagyásra utalt, mivel semmiféle pusztítás, égés nyoma nem mutatkozott. (Valószínűleg egy teljes egészében faszervezetű építmény volt, amelyet szétszedtek.) A tudatos felhagyást valószínűsíti az objektum feletti rétegsor is. A külső járósíntet még megújították egy újabb sárga kőporos, majd egy szürke, kevert agyagos réteggel – előbbi egy szürke mécses töredékét tartalmazta. Az ezután – a leletanyag tanúbizonyossága szerint még a XIII. század folyamán – keletkezett sárga agyag, illetve szürke, szemetes réteg már befedte az épület maradványait. A házhoz tartozó külső rétegekből és a tárgyalt szintemelési rétegsorából azonos jellegű fehér és szürke kerámia (mécses, fazék) került elő.

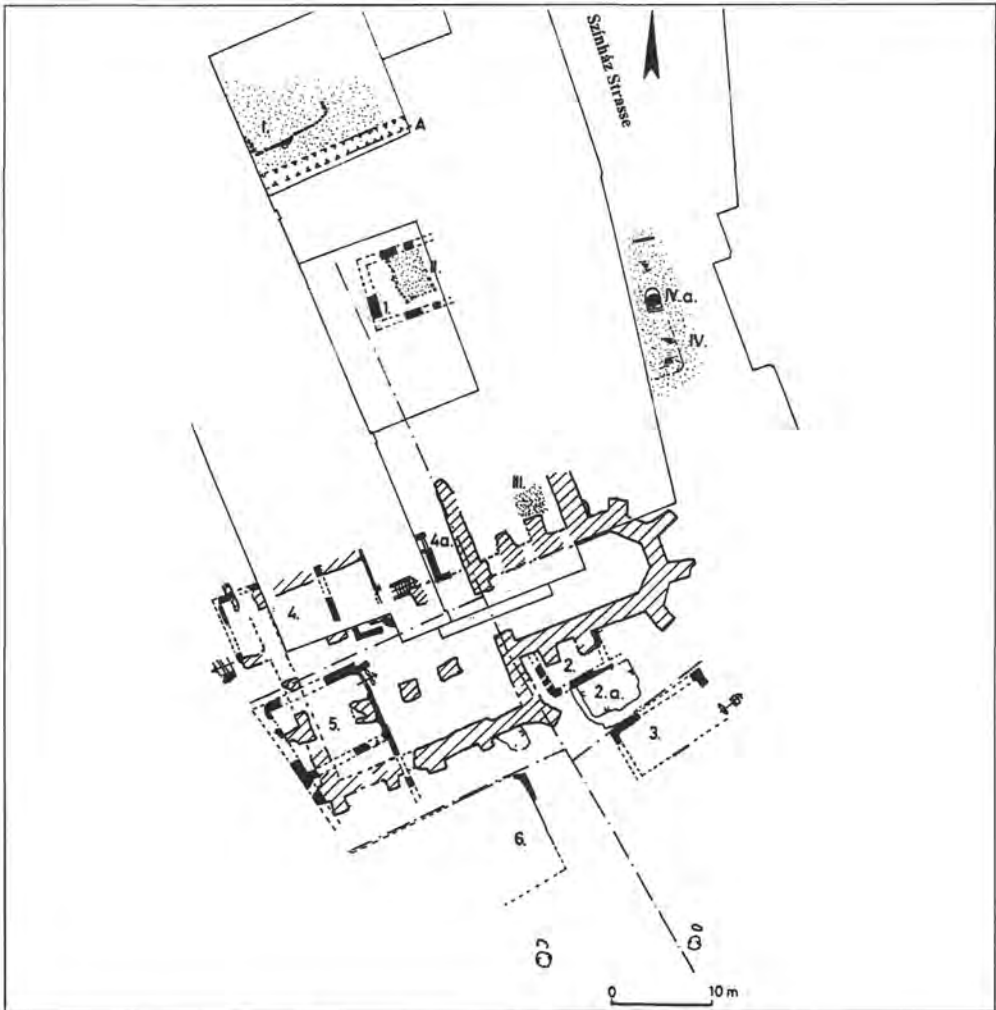
A Szent Zsigmond-templom és környékének alaprajza

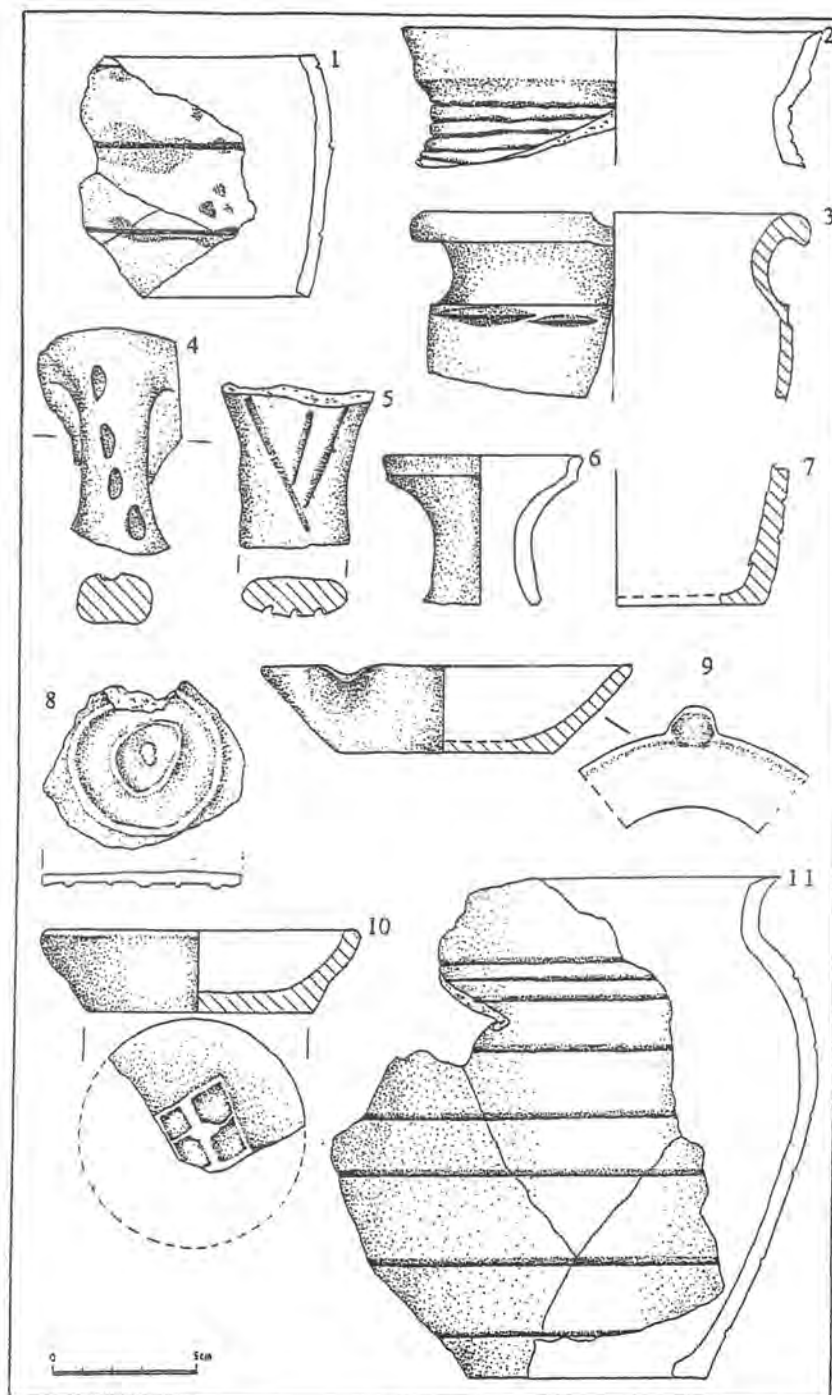
Leletek az I. építmény feletti szürke szemetes rétegből

A leírt építmény mellett közvetlenül, kissé délkeletre egy felül 1,3 méter széles és – a mai szinttől mérve – 4,7 méter mély²⁷, megközelítőleg kelet-nyugati irányú, V alakú – „A” objektumnak nevezett – árok rövid szakaszát bontottuk ki. Alja 2,2 méter vastagságban agyagos, köves, nagyobb famaradványokat és gazdag leletanyagot tartalmazó földdel volt feltöltve, amely hasonlít az I. építmény belső szintje alatti anyaghoz. Az árok északi oldalán itt is megfigyeltük a külső szint sárga kőporos terítését, azonban a tényleges járófelületet a rövid szakaszon megmaradt homokos, apró kavicsos agyagréteg jelenthette. A szintemeléskor ide már nem került a sárga agyagból, csak a szürke szemetes réteget hordták erre a részre.

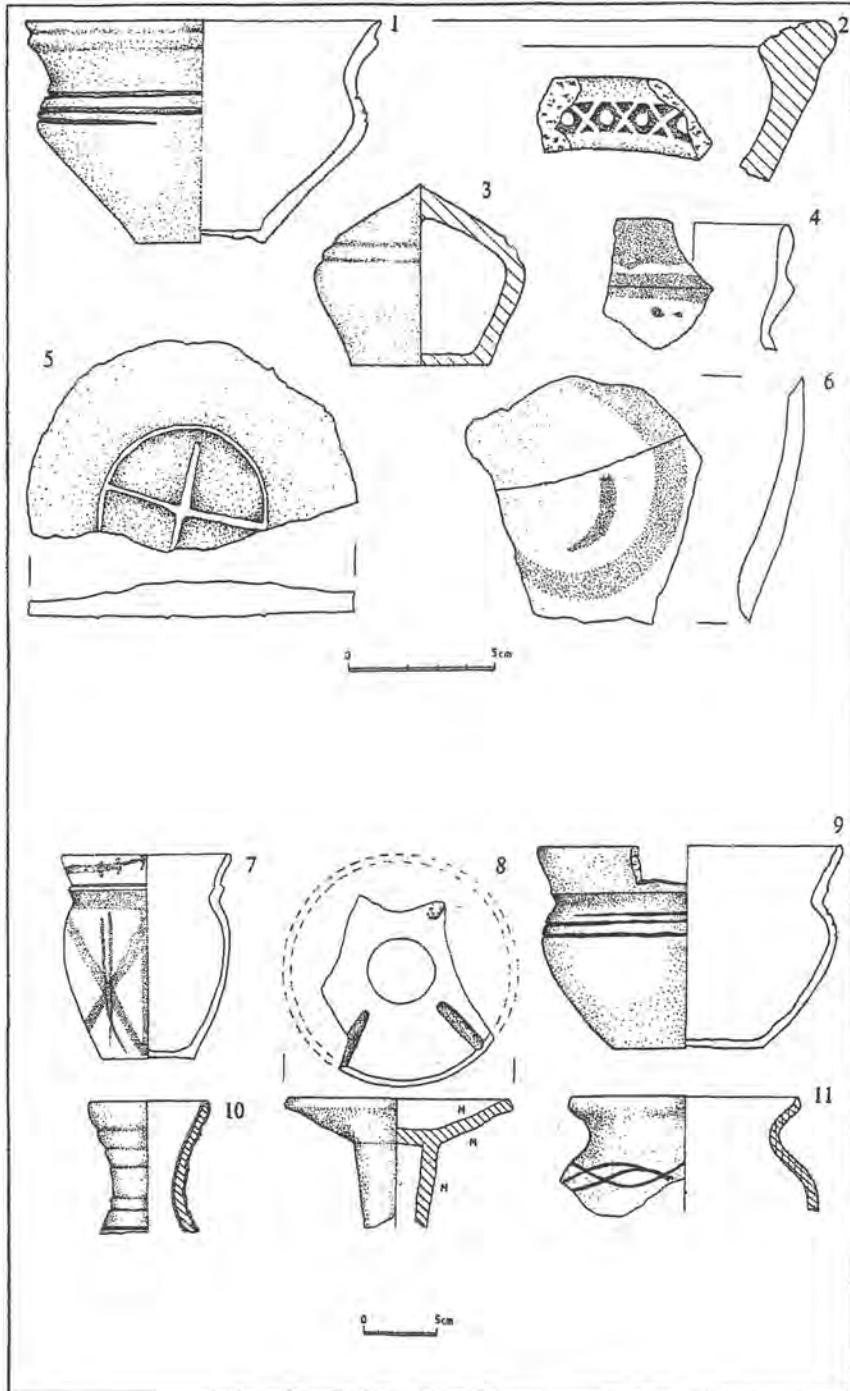
Leletek az „A” jelű árok betöltéséből

Az „A” objektum és az I. építmény közötti kapcsolatot nem volt módunk kutatni. Betöltésében több, akár még a XII. század végére – XIII. század elejére keltezhető darab is volt, így szürkésbarna, a vállon három, egymást metsző hullámvonalal díszített fazék töredéke, kívül vörösre, belül szürkére égett, a válltól bekarcolt vonaldíszítéssel ellátott tölcésrés szájú palack nyaka. A jellegzetes XIII. századi fohér, spirálvonalas fazekak, tálak és palackok mellett néhány rosszabb minőségű redukált égetésű, kihajló peremű fazék, színvonalas minőségű persely, peremén bepecsételt díszű tál, fedők, vágott fülű kancsó töredékeit is megtaláltuk, az utóbbiak nagy része import árnak tekinthető. A budai leletanyagban egyedülálló egy fehér anyagú, kisebb méretű fazék vagy bögre töredéke. Testét vörös földfestékkel egymást keresztező, haránt irányú csíkok, illetve a metszéspontokba és a keresztek legtávolabbi pontjai közé húzott függőleges vonalak díszítik. Nyakára és peremére vízszintes vonalat festettek, az utóbbi helyen ezt rövid, függőleges csíkok is tagolják. A hazai leletanyagban ismeretlen a szürke anyagú, kívül és belül közvetlenül az agyagra felvitt zöld mázzal díszített, feltételezhetőleg talpas, lapos mécesstál. A máz felülete egyenetlenebb, mint az ismert nyugati termékeké.

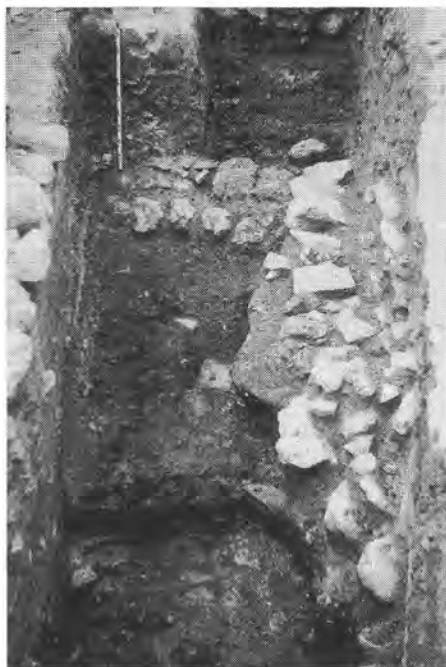
A II. építmény keleti és északi fala feltárás közben

kőalapozású építményhez tartozott. Az építmény észak-déli kiterjedése minimum 4,1 méternek bizonyult, kelet-nyugati méretét nem tudtuk meghatározni, csupán déli falának a kutatóárkunkba eső 2 méter hosszú szakaszát ismerjük. A kőalapozás legalább 40 cm magas volt, s erre nagy valószínűség szerint faszerkezetű falat ültettek. A megújított padlón a déli és az északi oldalon is nagyobb méretű paticstömbök hevertek jelentős mennyiségű faszénnel és fröcskölt festéses, bekarcolt díszes edénytöredékekkel együtt.³¹ Az épület fala a tapasztás, és az azon látható karók lenyomata alapján ácsolt faszerkezetű lehetett. Megfigyelhettük azt is, hogy pusztuláskor a nyugati fal az építmény belseje felé dőlt, a déli fal omladéka pedig a külső járószinten jelentkezett. Az omladékban fenékbélyeges és bekarcolt, illetve hullámvonalas edénytöredékeket találtunk.

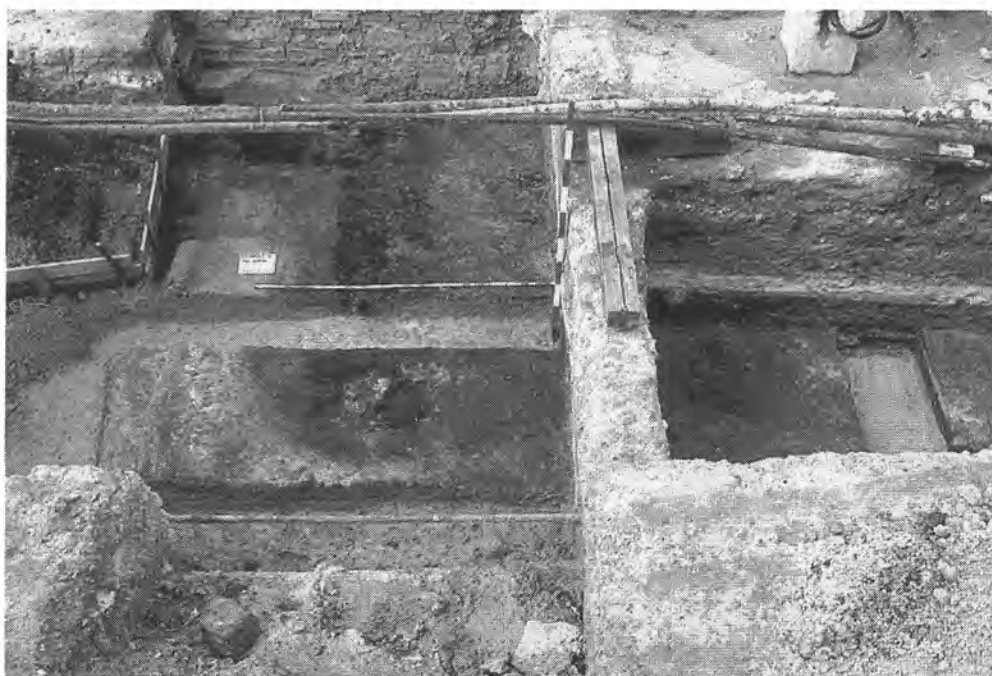
A IV. építmény feltárás közben

kiterjedése meghaladhatta a 3,8 métert. Az észak felé nyitott újabb szelvény déli felében a padlónak megfelelő szinten ívelt szélű, faszenes felületet figyeltünk meg, amely még bizonyosan az épülethez tartozott. Tovább észak felé ugyanezen a szinten már csak szürke, habarcsos, kőporos felület mutatkozott, azonban egyértelmű volt, hogy az altalaj lejtése miatt itt is igyekeztek vízszintes felületet létrehozni. Mivel földpadka ezen a részen már nem jelentkezett, de az ívelt faszenes felület szélénél több helyen lapos köveket találtunk, arra következtethetünk, hogy a keleti és az északi építményfalat kőorra építették. Minden bizonnyal a ház pusztulásakor zuhanhattak a padlóra a keleti részen feltárt, egy halomban fekvő, különböző méretű vaskarikák, amelyeket kb. 1,5 cm vastag, lemezesen törő kő- vagy márgalapok fedtek. A rajtuk és köztük lévő faszenes, hamus agyag származhatott úgy a tetőzet, mint a fal anyagából, így csak felvetődhet az a lehetőség, hogy az épületnek padlása is volt. Nem zárható ki ugyanakkor az sem, hogy a falra felakasztott tárgyakról van szó.

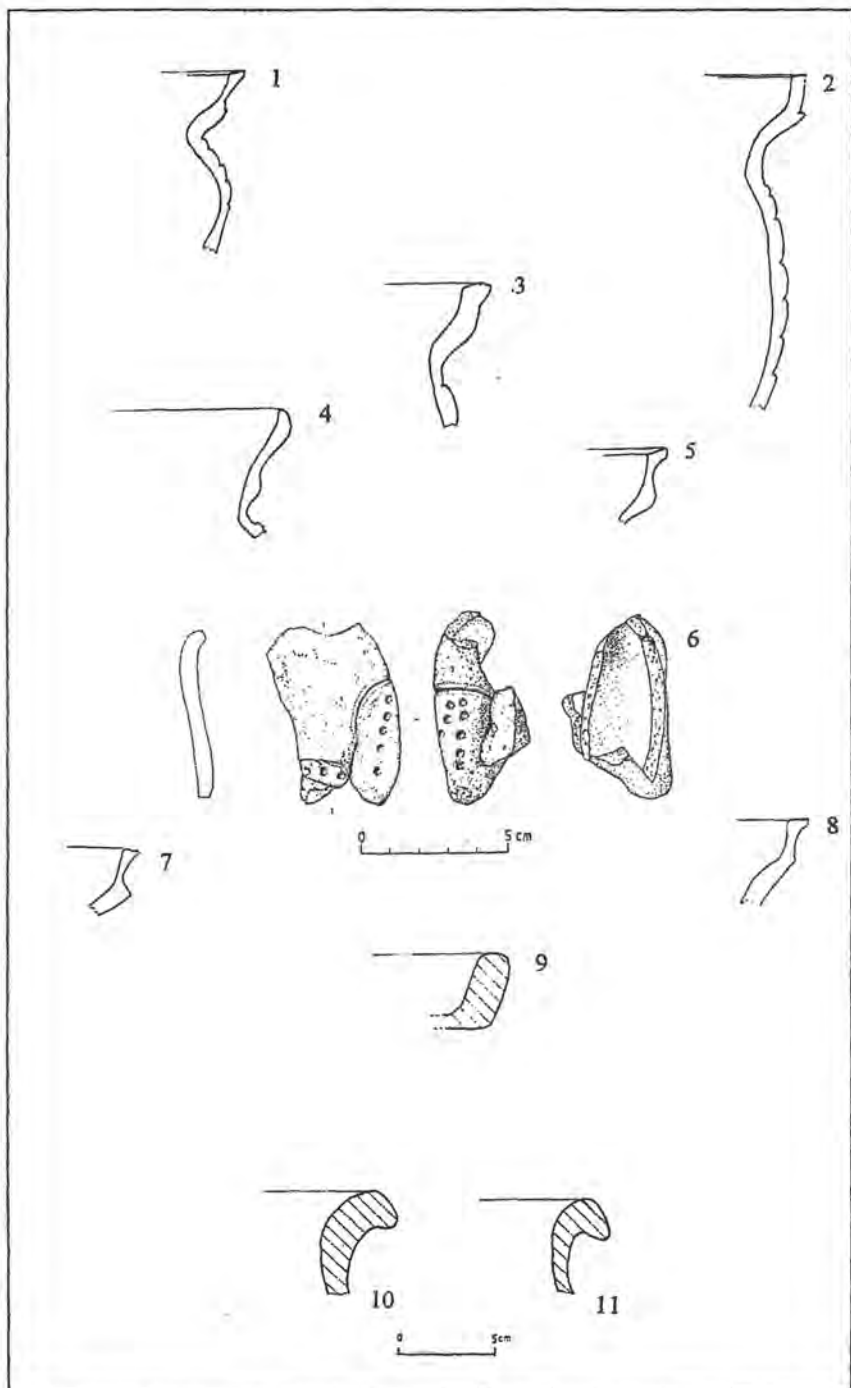
Leletek a IV. építmény padlójáról és a felette lévő szürke szemetes rétegből

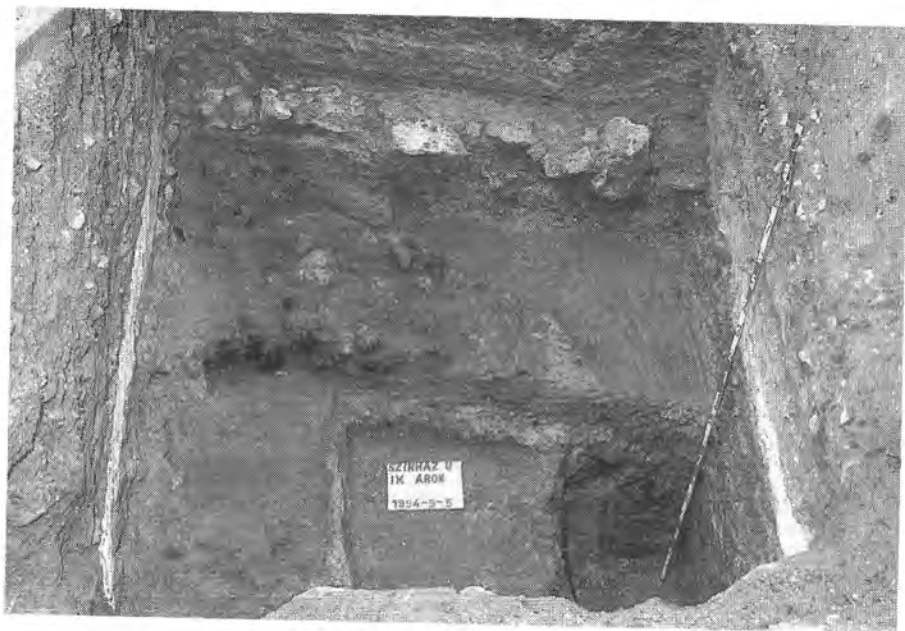
A IV.a. kemence nyugati metszete

A tárgyalt építménynek a faszenes felület végződésével azonosítható északi szélétől 2–2,5 méterre északra, az említett kőporos réteg tetején újabb égett famaradványokat bonthattunk ki.³⁴ Itt egy észak-déli irányú elszenesedett deszka északi végével kapcsolódott két, kelet-nyugati irányban fekvő, félkör keresztmetszetű – 18 cm átmérőjű, 1,6 méter mérhető hosszúságú – gerendához. A gerendákat észak felé vékony agyagtöltéssel és nagyobb mészkövekkel határolták el egy patkó alakú kemencétől. (IV/a. építmény) Beomlott, legfeljebb 1,5 méter átmérőjű boltozata kormos felületű folyami kavicsból és vörösre átégett agyagból állt. Szétbontása után a 10 cm vastag agyagrétegből kialakított, keményre égett sütőfelület mutatkozott.³⁵ Alatta a már említett kőporos réteg jelentkezett. A tüzelőberendezés a természetes rétegek tetejére hordott, már az előzőekben is ismertetett objektumoknál is megfigyelt szürke, faszenes rétegbe mélyedt. A kemence száját nem sikerült meghatározni, de a kutatóárok északi metszetsfalán megfigyelt égett, hamus, vékony csíkok alapján nagyon valószínű, hogy északi irányból fűtötték. Méretei alapján nem tartjuk háztartási kemencének.

³⁵ 159,96 Afm. Kelet-nyugati ármérő: 120 cm, észak-déli átmérő: 80 cm.

³⁶ Ugyanis a kemence alatt szürke feltöltés, 159,67 Afm szinten a márga altalaj jelentkezett, míg északi végénél 158,88 Afm mélységben is a fekete őshumuszt bontottuk.

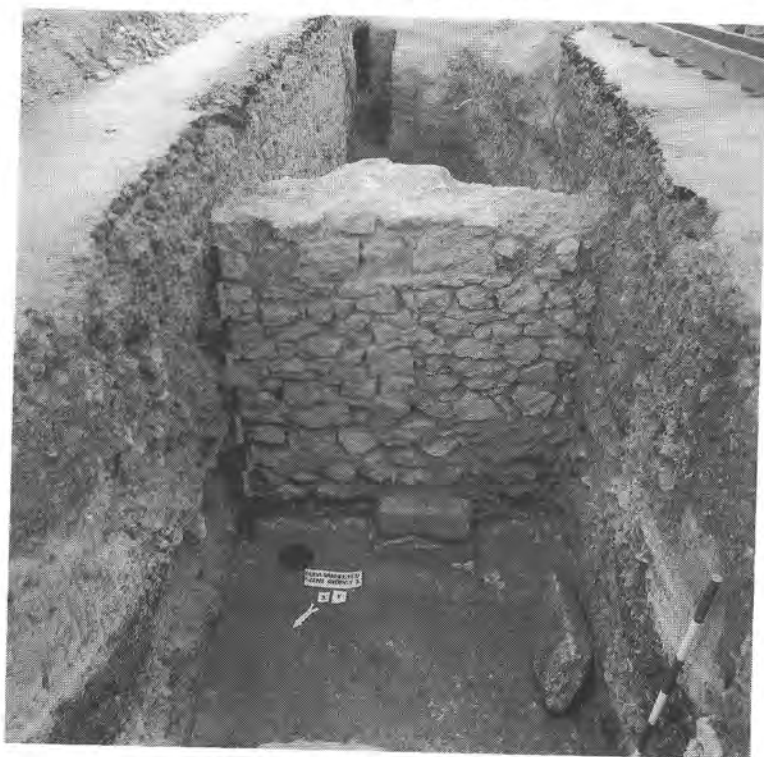
A 2. épület déli fala feltárás közben

A templom déli fala a terület egykori legmagasabb pontján állt. A szentély fala korábbi kőpince északi részére épült (2. épület). A pince terébe alapozták a falon kívül a szentély két támpillérét is. Nem volt mód teljes feltárára, így csak egy keskenyebb sávban termeltük ki betöltését és falai vonulatát igyekeztünk meghatározni. A márgába vágott pince 70 cm széles, törtkövekből rakott falai kelet-nyugati irányban 5,30 méter széles teret határoltak körül. Járószintje 159,60 méteres átlagszinten bontakozott ki. 161,56 méter magasan megmaradt déli falán két falazási technika elválását figyeltük meg. A padlótól kb. 1,5 méter magasságig kevesebb habarcsot használtak, hézagosabb, lazább szerkezetű a falazás. Felette viszont bővebben adagolták a kötőanyagot, így ez a rész sokkal erősebb, masszívabb, jobb tartású fal hatását kelti. A fal előtt, nagyjából annak észak-déli tengelyében 20 cm átmérőjű és 20 cm mély cölöplyuk mélyedt.

A pincét a templom építése folyamán, szakaszosan töltötték fel. Erre utal, hogy a pilléreket a pince aljáig alapozták, másrészt a templom falazásában és a betöltésben azonos szinten figyelhettünk meg váltást. 160,27 méter szintig laposabb, lemezesen törő köveket használtak, amelyeket szélesebb alapba raktak. Eddig a pince betöltése épülettörmelékes anyagot tartalmazott. Az első alapozási padka felett nagyobb méretű, gyakran másodlagosan felhasznált faragott köveket építettek be. A betöltés pedig humuszos és kevert márgarétegekre váltott, amely minden bizonnyal a templom falak alapozási árkából került ki.

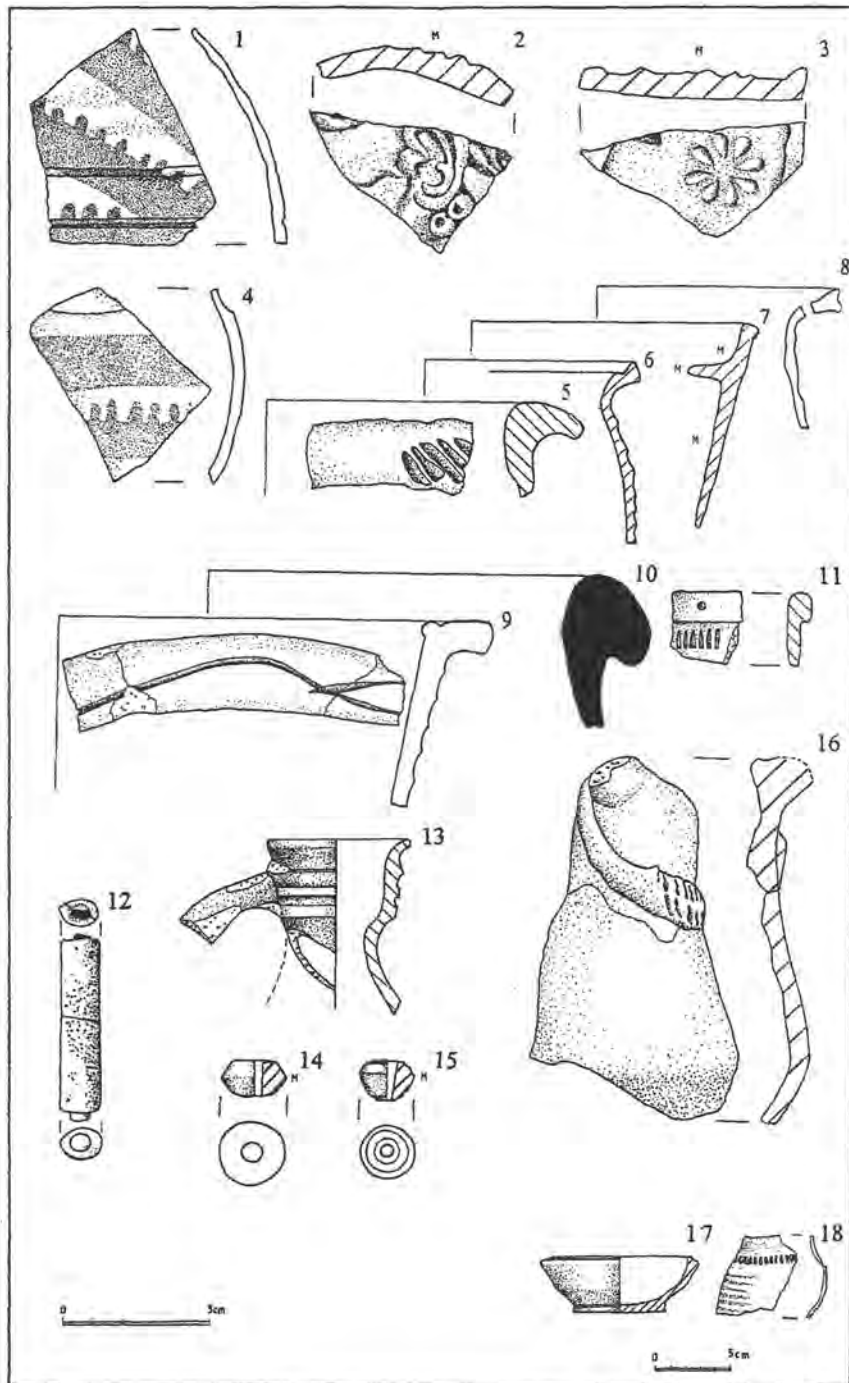
Leletek a 3. épület betöltéséből

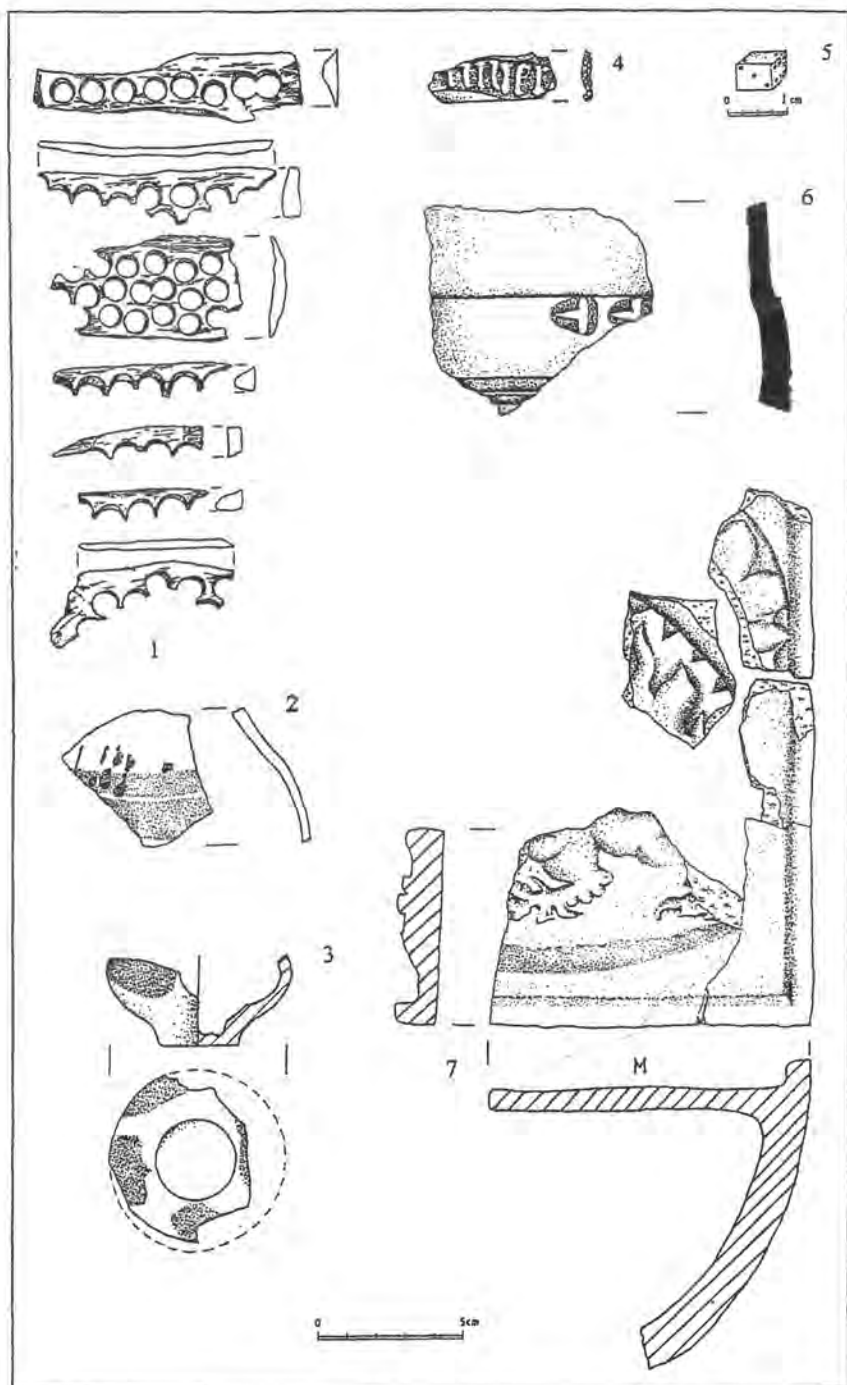
Leletek az 5. épület betöltéséből

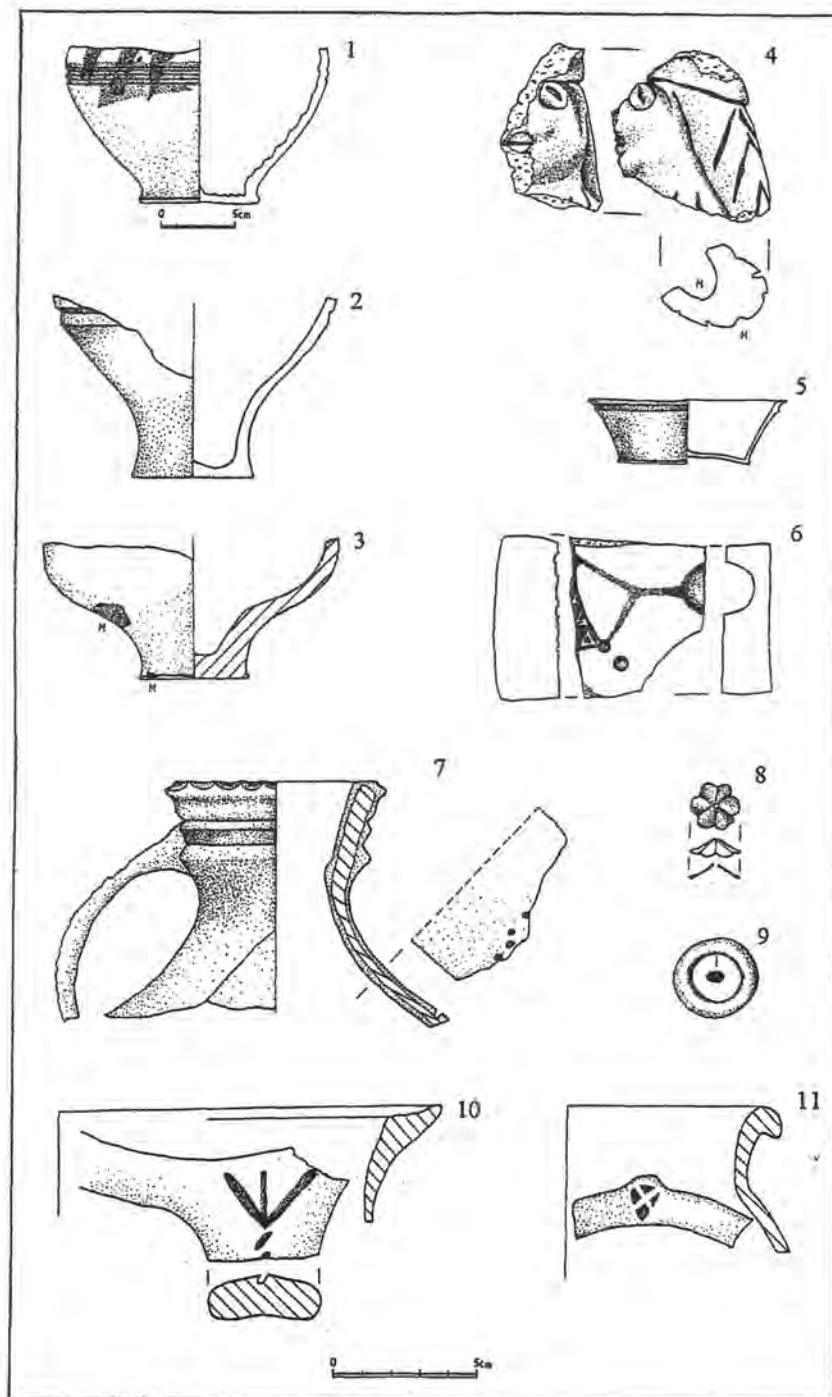
Leletek a 6. épület betöltéséből

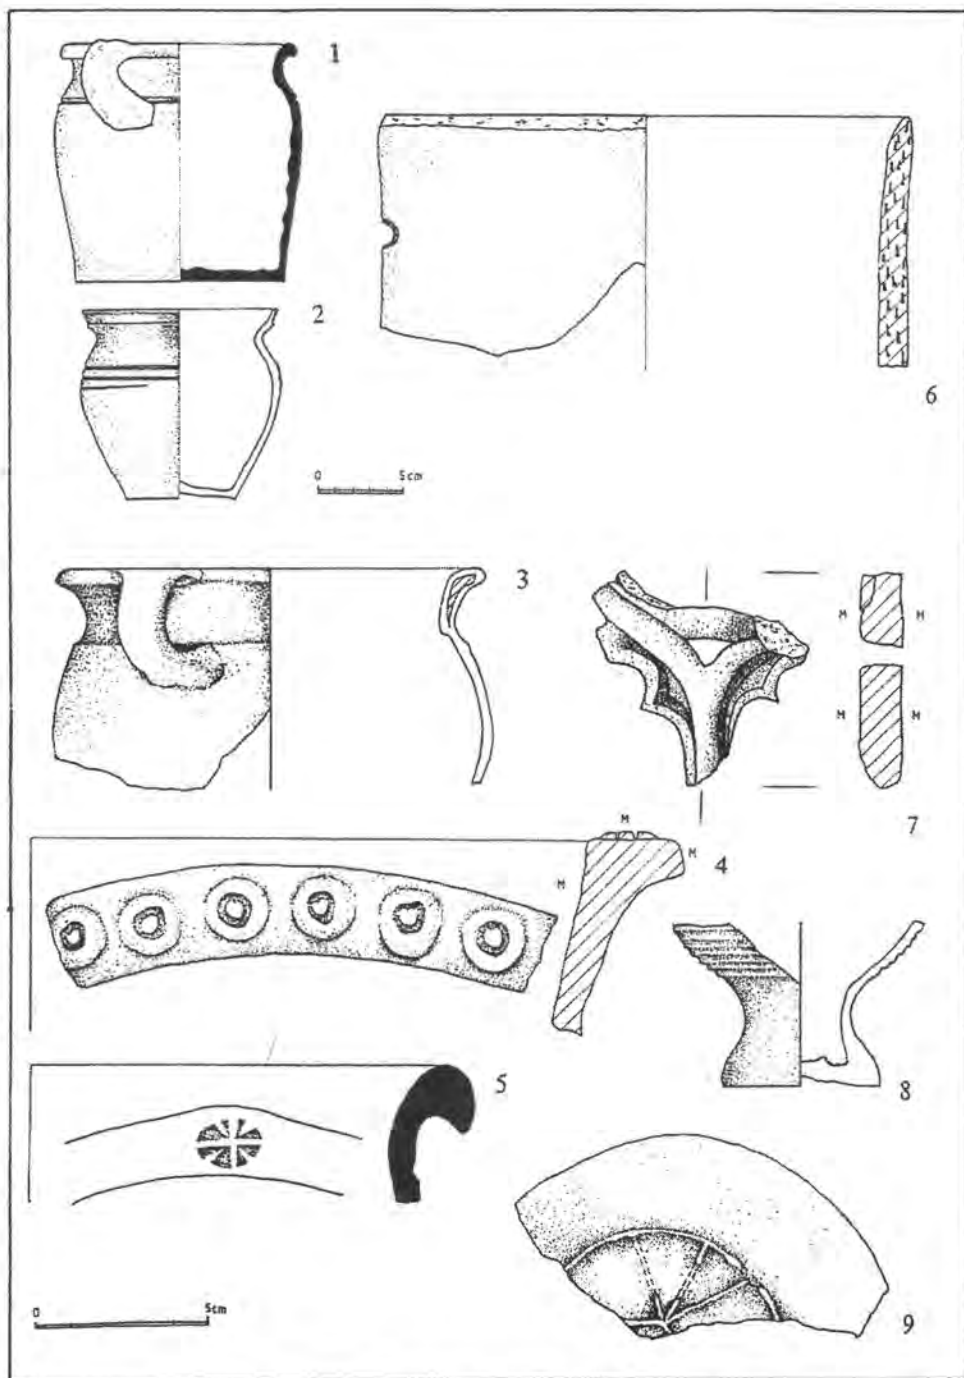
Leletek a „B” jelű verem betöltéséből

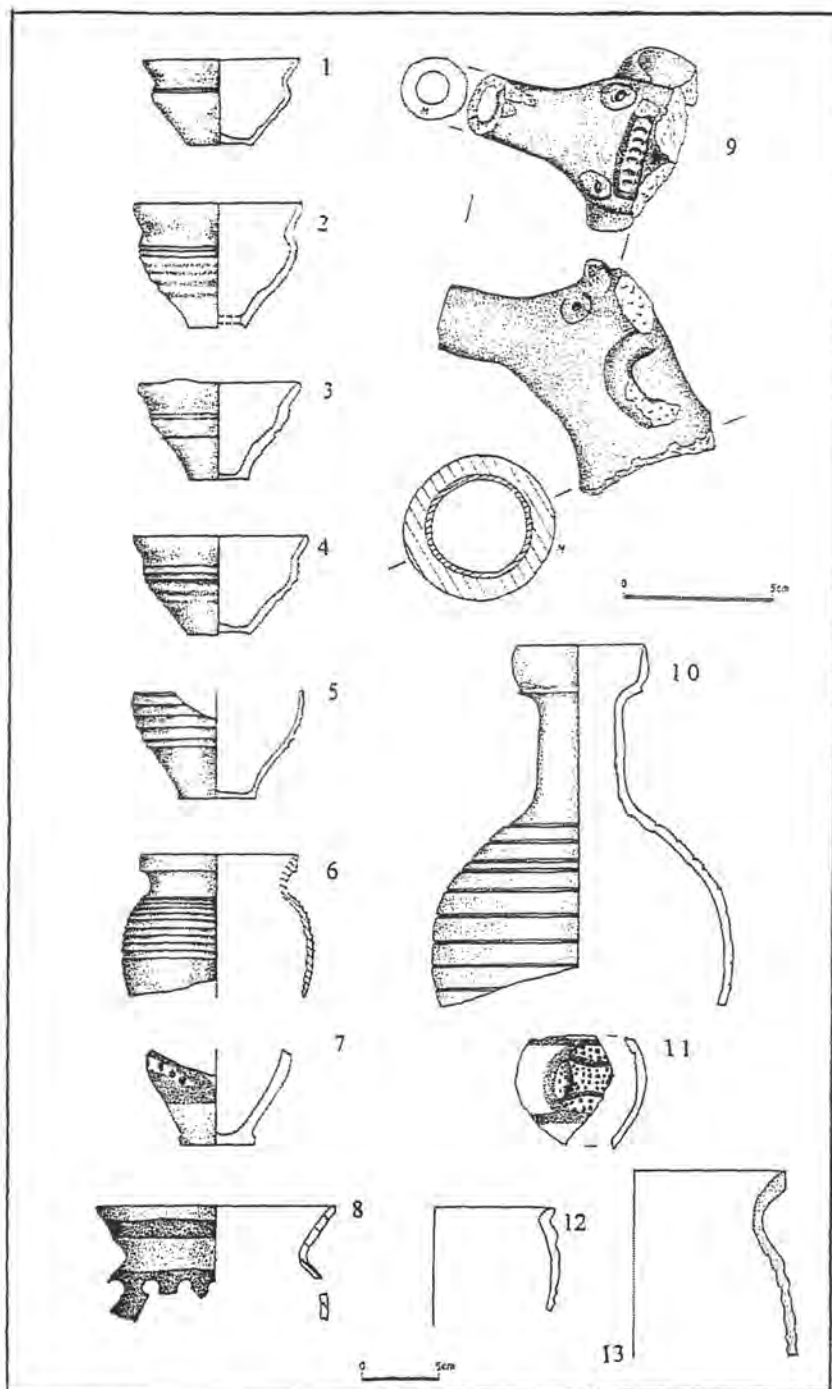
Leletek a „C” jelű verem betöltéséből
