# TÖRTÉNETI, RÉGÉSZETI ADATOK A PESTI KÖZÉPKORI VÁROSFALAK KUTATÁSÁHOZ

### A 13. SZÁZADI VÁROSFAL FELTÁRT RÉSZLETEI

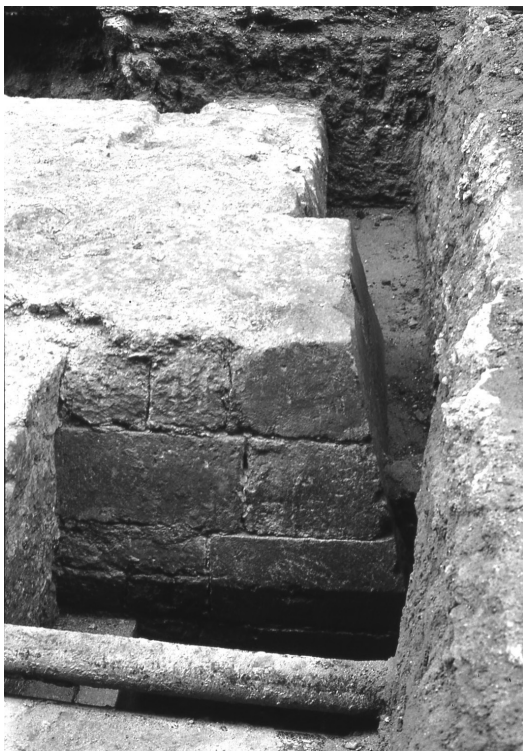
11. V. Váci utca 1–3. előtt, úttest.  
A várkapu ÉK-i támpillér, 1430 körül.  
Bakos Magit, 1985

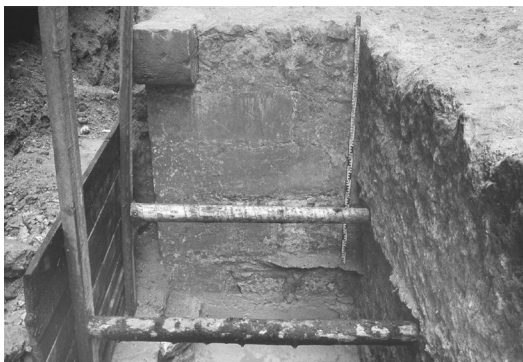
12. V. Váci utca 1–3. előtt, úttest.  
A Váci kapu belső tere, ÉK-i sarok, 15. század.  
Bakos Margit, 1985

csiszolt kváderek helyett tört kövek és elnagyolt kváderek voltak beépítve. A belső tér ÉK-i sarkában jól látszott, hogy a nagy konzol körül milyen mértékben bontották el a korábbi falat (12. kép). A várkapu bontásából származó kőporos közúzalék réteg teteje a konzol alatti, második, különösen nagy (40×134 cm) kváder tetejével volt egy szintben (13/1. kép). A konzolok azt mutatták, hogy a városkapuban más kapuberendezés volt, mint a várkapuban. A konzollal szemben, a Váci kapu déli falát a konzolhoz, illetve a 15. századi járószinthez képest, mélyebbre bontották, és csak az alapfal sima falsíkja látszott.

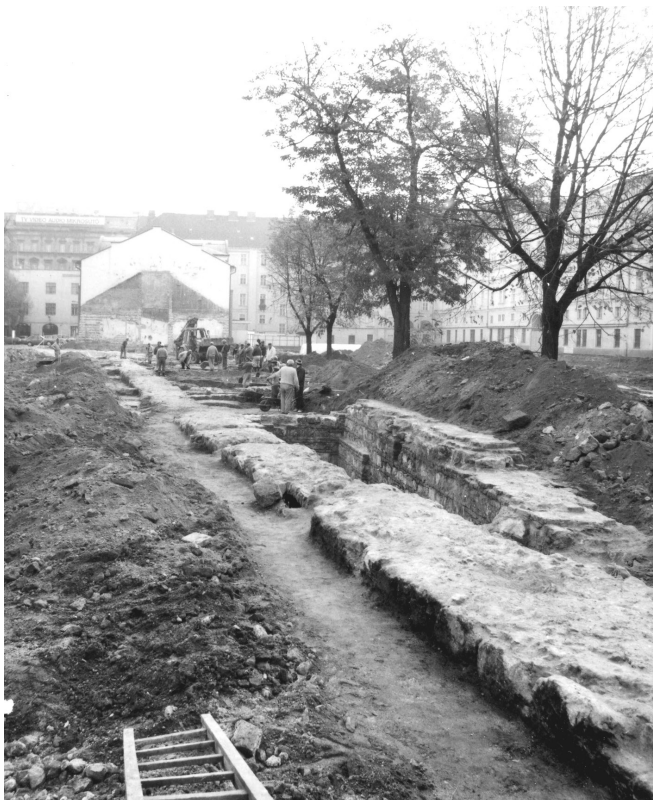
*15. V. Károly körút 28–30.  
A 15. századi városfal  
maradványa a 20. századi  
épülettörmelékcs feltöltésben.  
Tihanyi Bence, 1996*

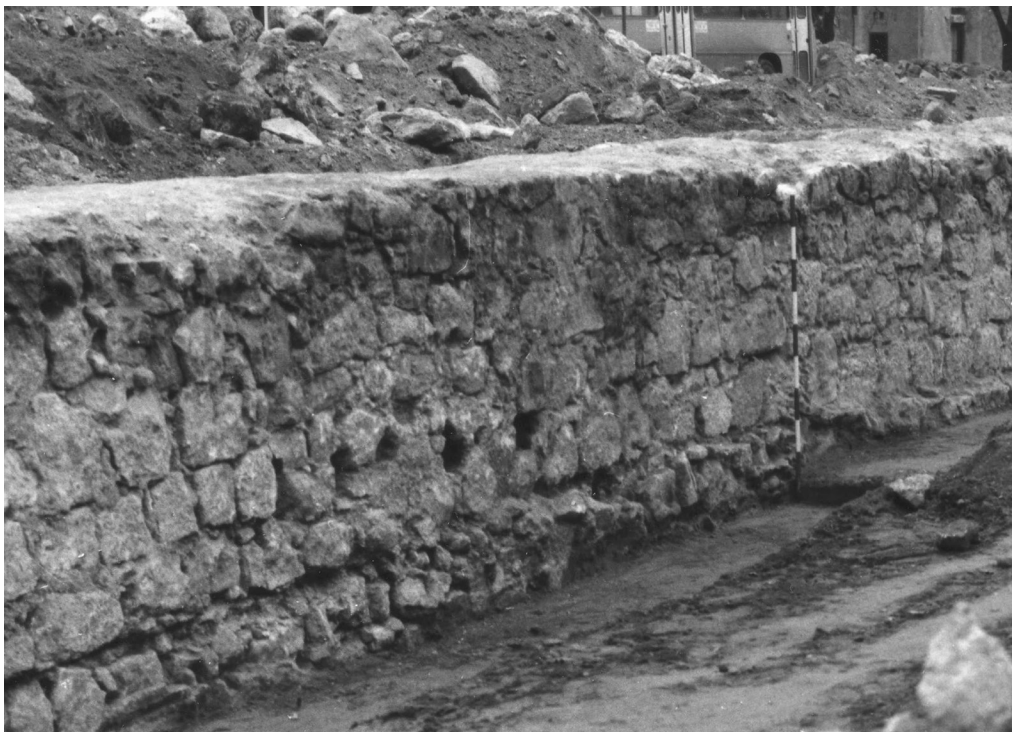
18. V. Károly körút 28–30. Javítás a városház falán, 1542 után. Bakos Margit, 1996

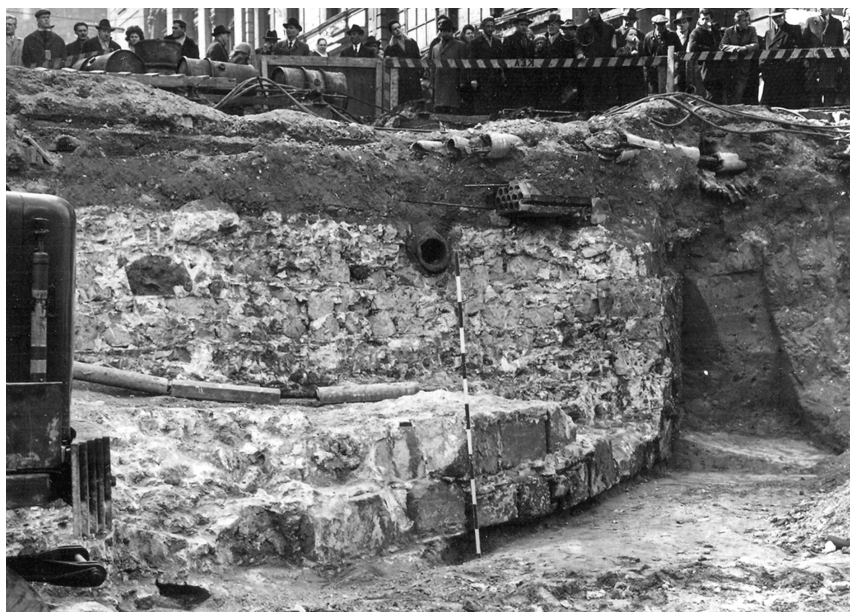
19. V. Astoria aluljáró. A Hatvani kapu előtti rondella részlete az építkezés munkagödrében, 1538 körül. Molnár János, 1963

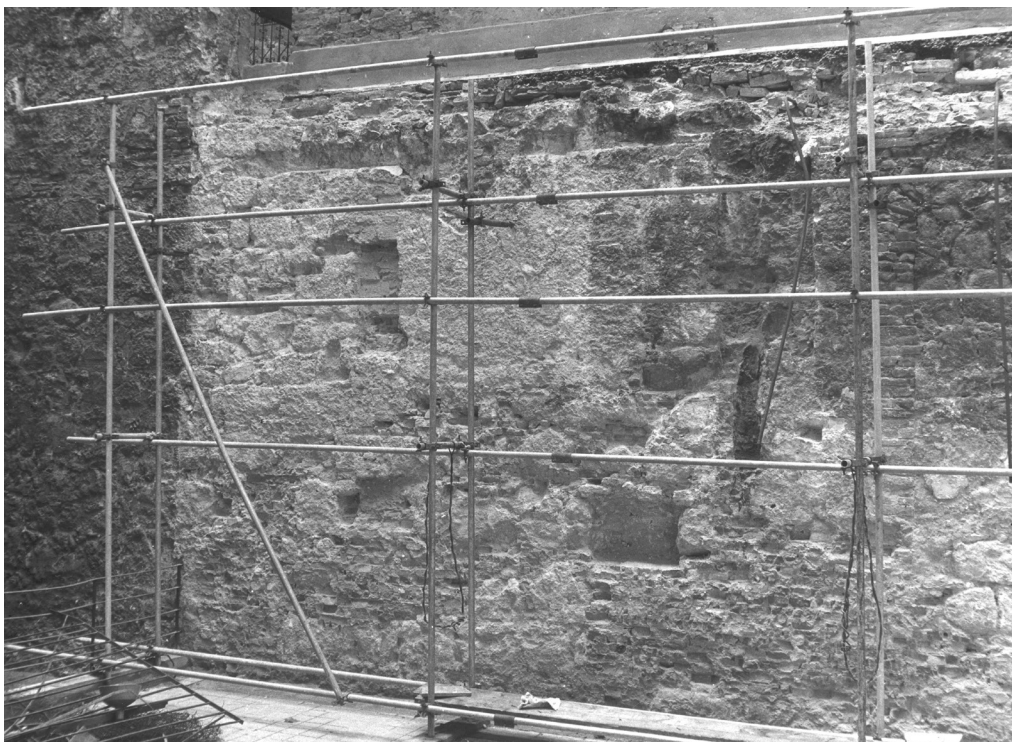
22. V. Múzeum körút 9–11. A városfal külső oldala, 15. század. Molnár János

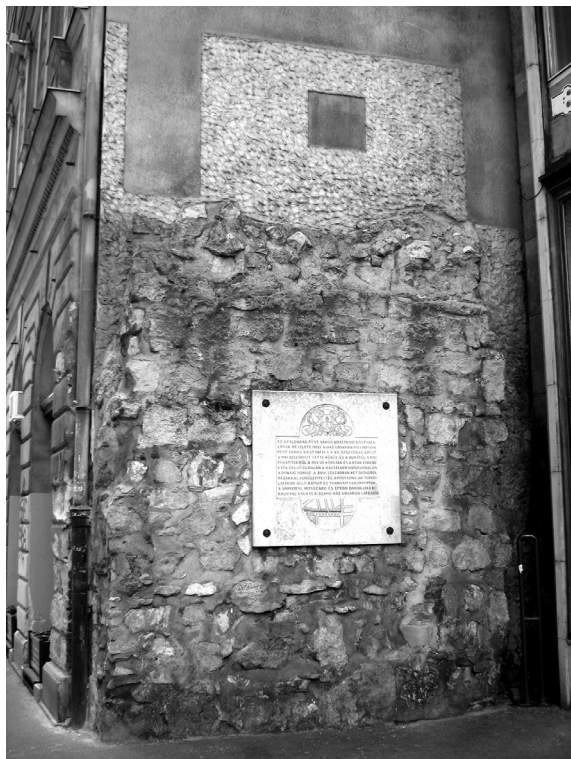
24. V. Ferenczy István utca 28. előtt. A városfal külső oldala, 15. század.  
Írás Krisztina, 2015

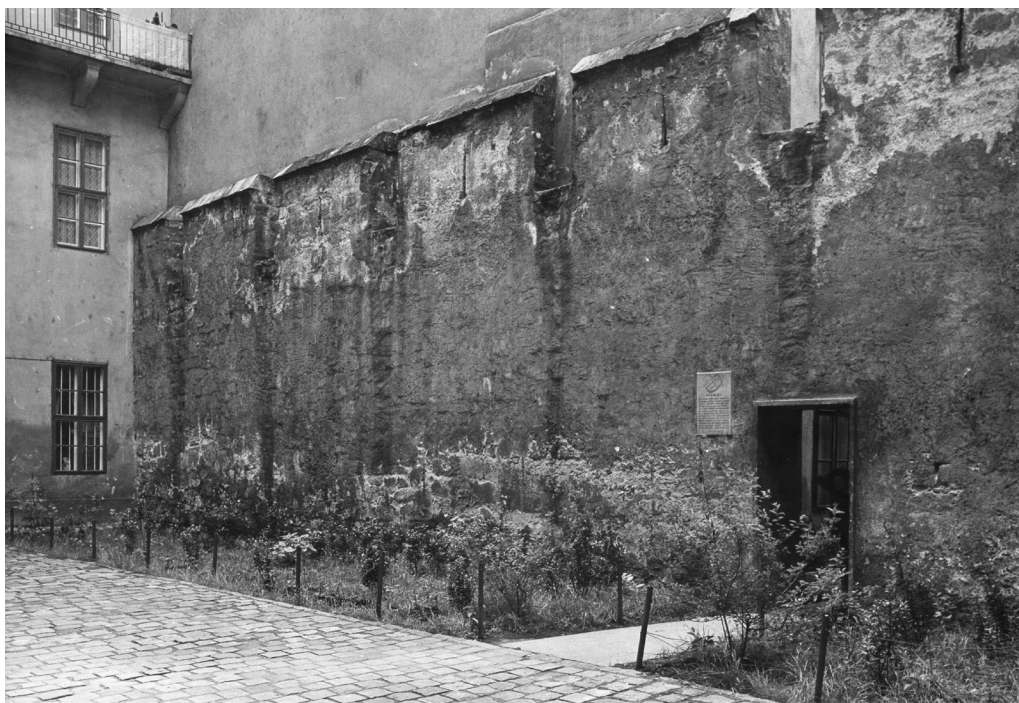
26. Budapest V. Múzeum körút 21. A városhatár külső oldala, 15. század. Molnár János, Héjjas Pál, 1980

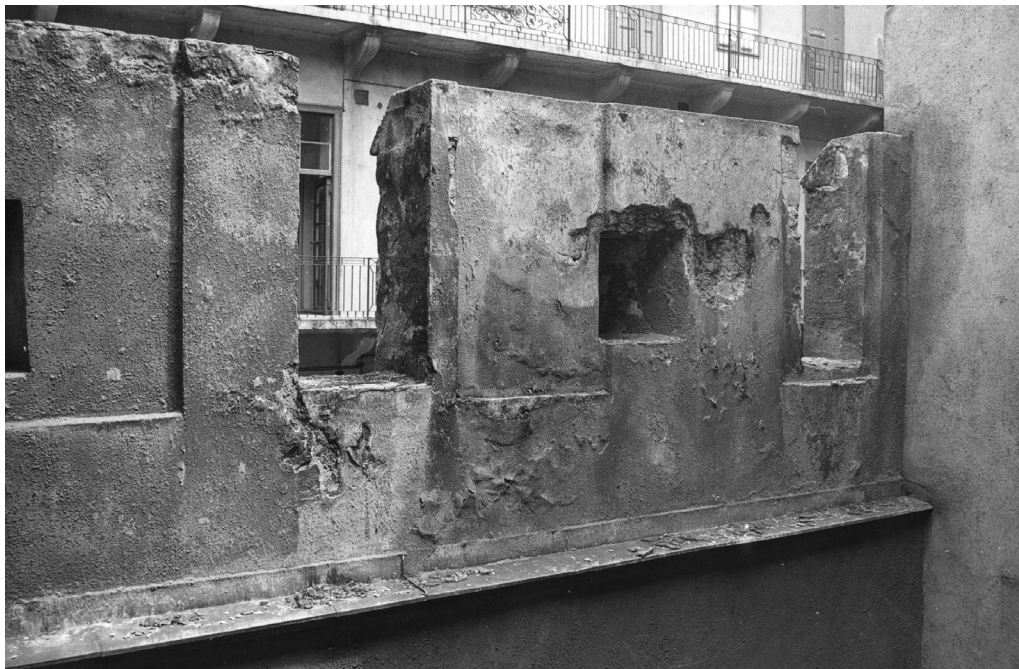
31. V. Magyar utca 28. A városhal belső oldala. Bevakolt pártafokok, 15. század. Héjjas Pál, 1980

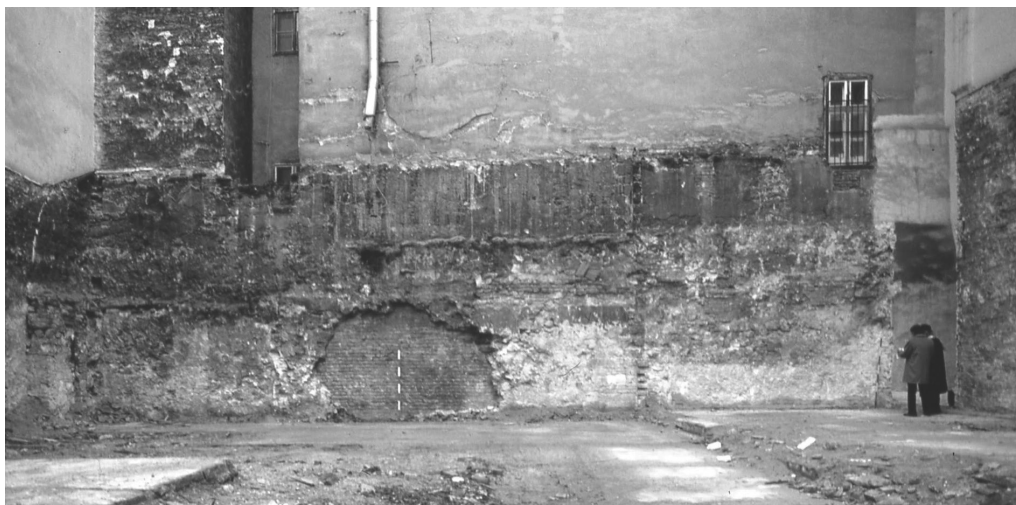
32. V. Magyar utca 36. A városfal belső oldala, 15. század. Bakos Margit, 1991

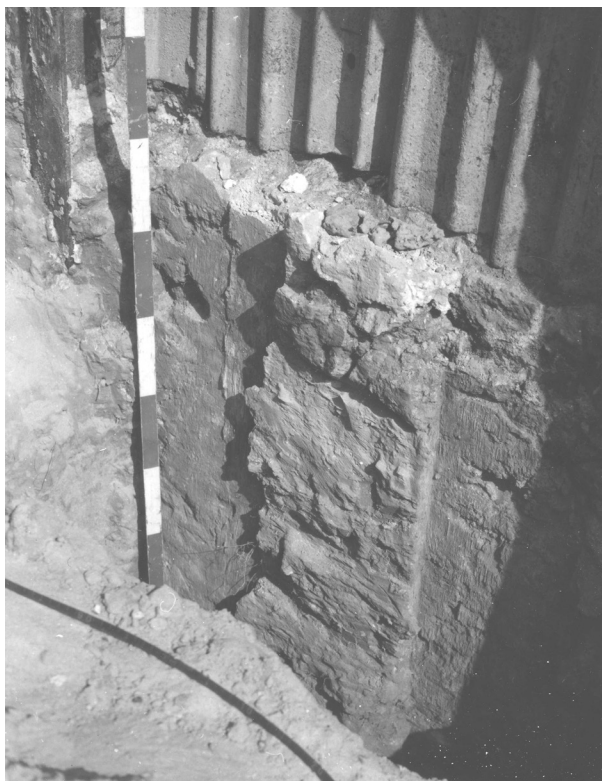
35. V. Kecskeméti utca 17–19. előtt,  
úttest.

*Farostos palánknyomok a Kecskeméti  
kapu északi falán, 16–17. század.  
Molnár Ilona, 1972*

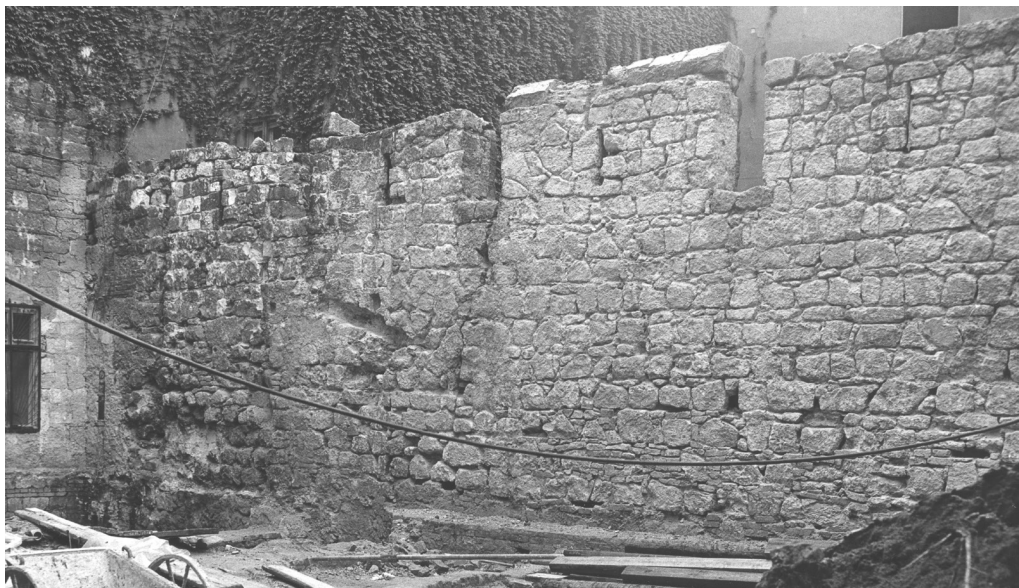
38. V. Vámfal körút 16. A városház külső oldala, 15. század. Héjjas Pál, 1980

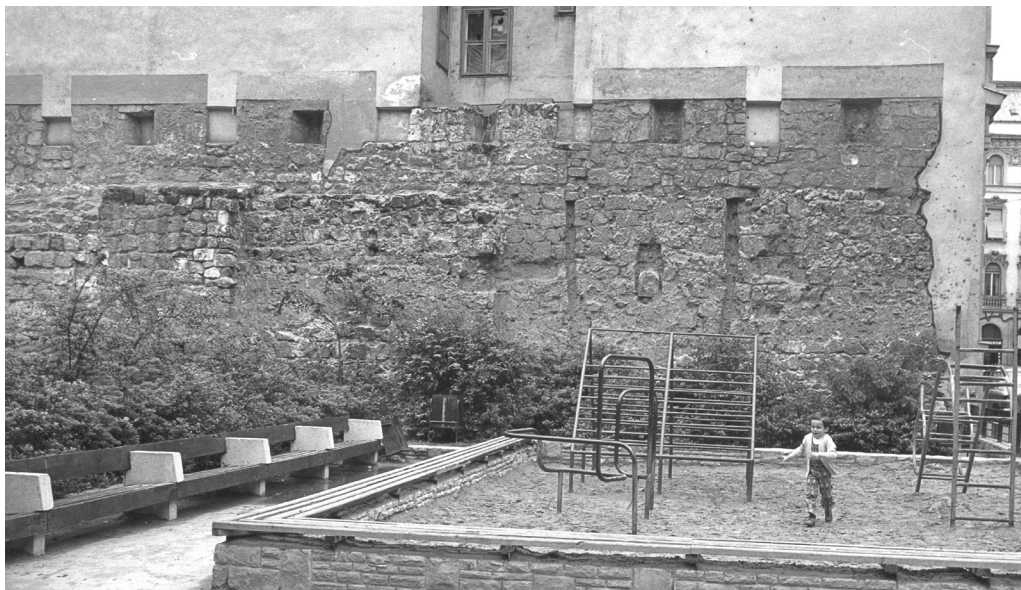
39. V. Bástyá utca 3–5. A városfal belső oldala, 15. század. Bakos Margit, 1985

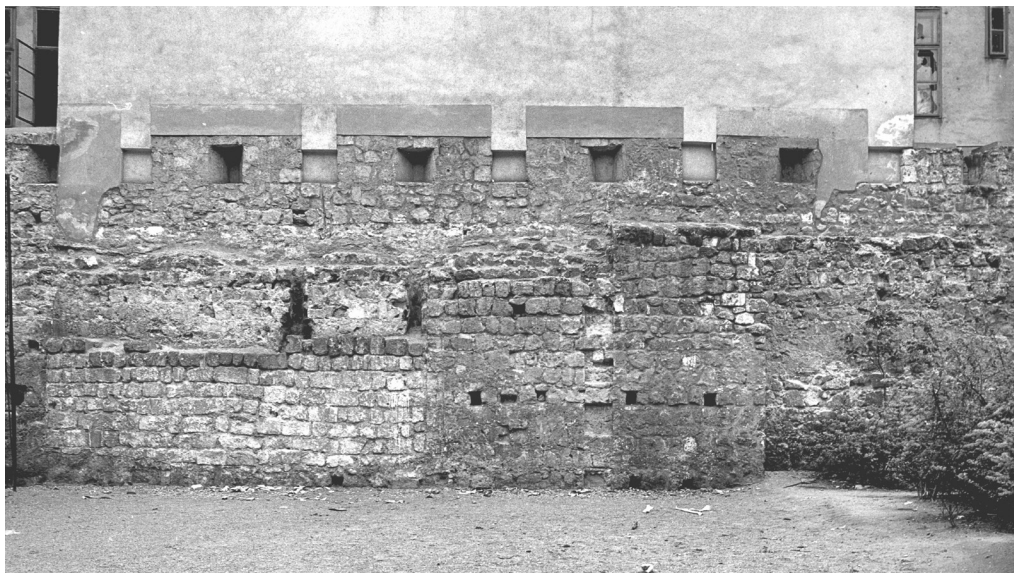
40. V. Bástyá utca 5–7. A városfal belső oldala, 15. század. Bakos Margit, 1985

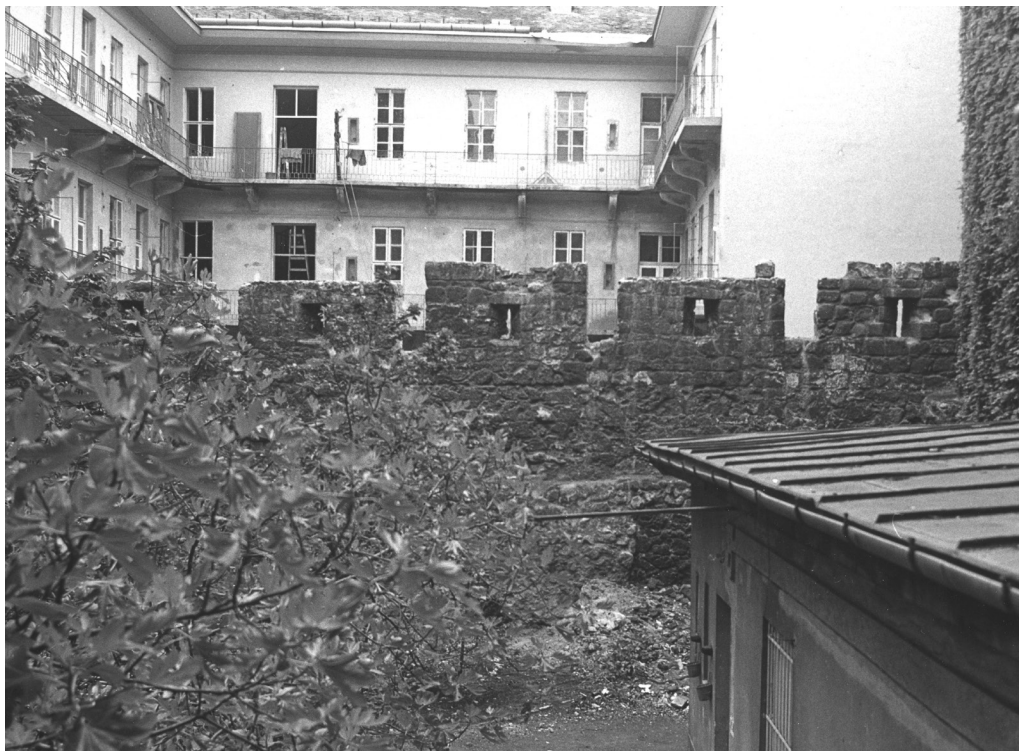
42. V. Királyi Pál utca 13/b. A városfal belső oldala a rekonstruált pártafokokkal, 15. század.  
Molnár János, 1963
