IRÁSNÉ MELIS KATALIN
TÖRTÉNETI, RÉGÉSZETI ADATOK
A PESTI KÖZÉPKORI VÁROSFAL KUTATÁSÁHOZ

II.

A TÖRÖK HÓDOLTSÁG KORA (1541–1686)

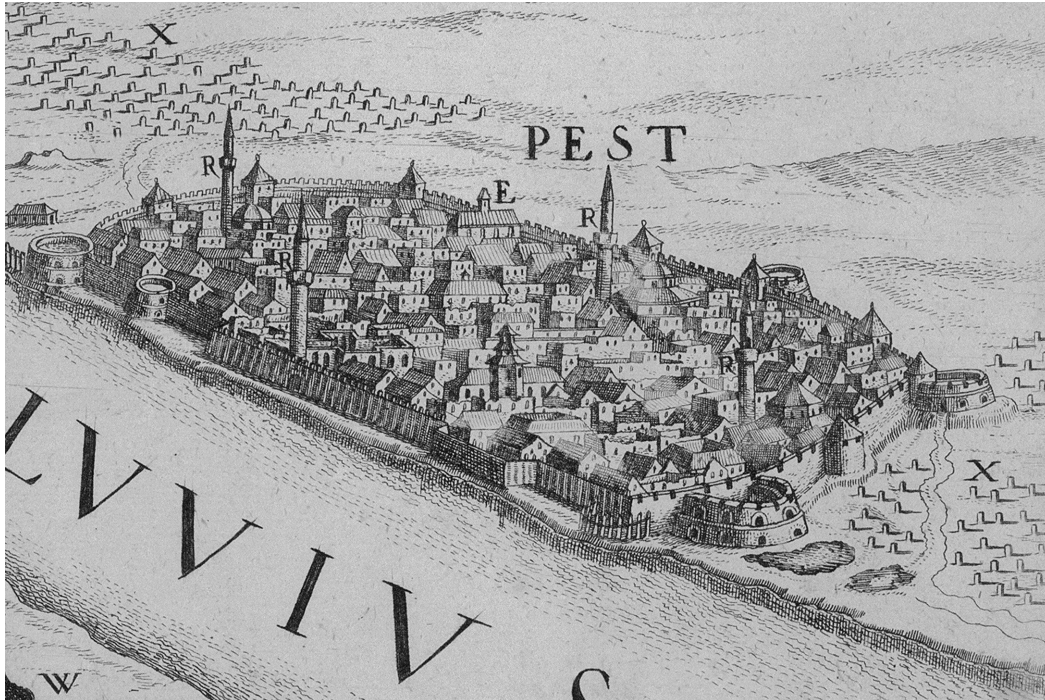
4. M. Wening – L. N. d’Hallart: Buda ostroma délről, 1684. Pest, részlet

renoválták, talán meghagyták a középkori magasságát. Ugyanezen a látképen látható a városfal Duna-parti, Ny-i oldala (4. kép). Az Északi rondellát 1602 és 1604 között, amikor Pestet a császári csapat tartotta, Lala Mehmed Budáról romossá ágyúztatta. A császáriak elvonulása után a törökök bizonyára valamennyire helyreállították, de az 1684-es rajz szerint a lőréses pártázat nem készült el (6. kép). A Duna-parton, a Régiposta utcában, a városfalnak egyetlen látható részlete maradt meg, az úgynevezett Színházi rondella. Se régészeti, se műemléki kutatás még nem vizsgálta, az alaprajzi méreteit 18–19. századi helyszínrajzokról ismerjük. A látkép szerint az Északi rondellától kőfal indul, amely a cc. a mai Március 15. tér ÉNy-i sarkáig ért (4. kép). A Színházi rondella nagyobb része a falon kívüli területre esik. A Március 15. tértől a városfal DNy-i sarkáig magas palánkkerítés húzódik, amely egyben a város árvízi gátja volt. Lehetséges, hogy az 1785-ös Balla térképen látható, Duna-parti árvízi gát, a törökök által is fenntartott középkori eredetű építmény maradványa lehetett.

A 17. századi látképek és ostromképek szerint csak az Északi rondella és a Március 15. tér ÉNy-i sarka között épített kőfal húzódott, a városfal többi része palánkkerítés volt (4. kép). A Duna-parti építmények, miként a városfal, a dunai árvizek ellen is védték a várost, hiszen a Duna a középkorban is évente megáradt, nem egy esetben több árhullám is érkezett. A palánkokkal megerősített Duna-parti gát, egyben a városfal, bizonyára megvédte Pestet az árvizektől. Az 1785-ös Balla térkép feltünteti a Duna-parti árvízi gátat (27. kép). Ezt régi Duna-parti gátat a 19. század 2. felében, a Duna szabályozása és a pesti rakpartok kiépítése előtt elbontották.

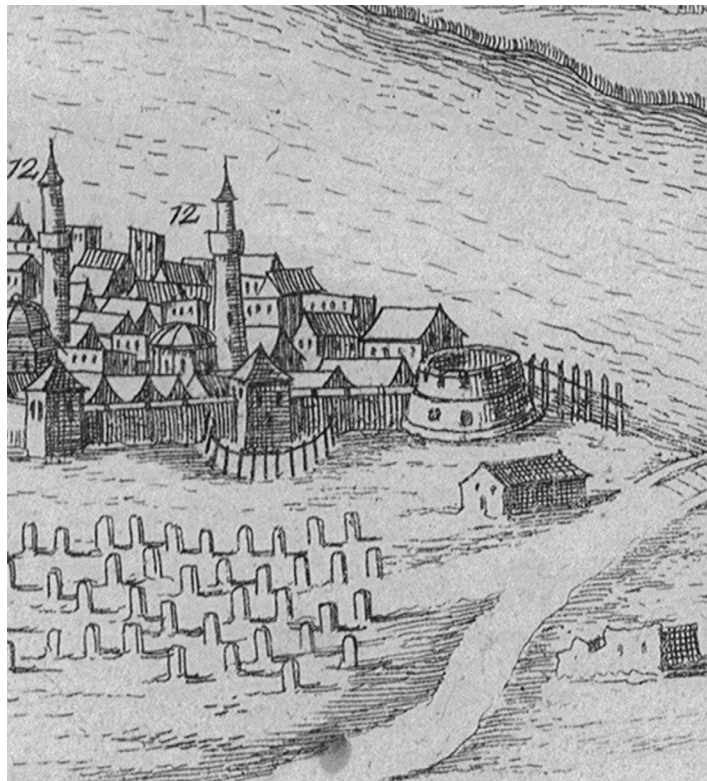
6. A Váci kapu és a pesti város-
fal északi oldala. 1684.
M. Wening – L. N. d'Hallart:
Buda ostroma északról, 1684.
Pest, részlet

A Buda ostromát északról bemutató, 1684-es veduta részletesen ábrázolja a városfal É-i oldalát (6. kép). Az északi Duna-parti nagy rondella és a Váci kapu közötti rövid falszakaszon a városfal külső oldalához semmi sem volt hozzáépítve. Az északi rondella emelete a városfal teteje fölé magasodik, az ágyúk részére nagy lőrések vannak benne. A Váci kapu csücsíves torony, az emelet szintén a városfal fölé magasodik. A kapu előtt széles palánkokkal körbevett külső ágyúállás látható, a palánk között lőrések voltak. Bár a kapu előterében még nem volt régészeti feltárás, de feltételezhető, hogy az 1604-es rombolás után külső ágyúállás készült a városkapu előtt. A Váci kapu melletti külső

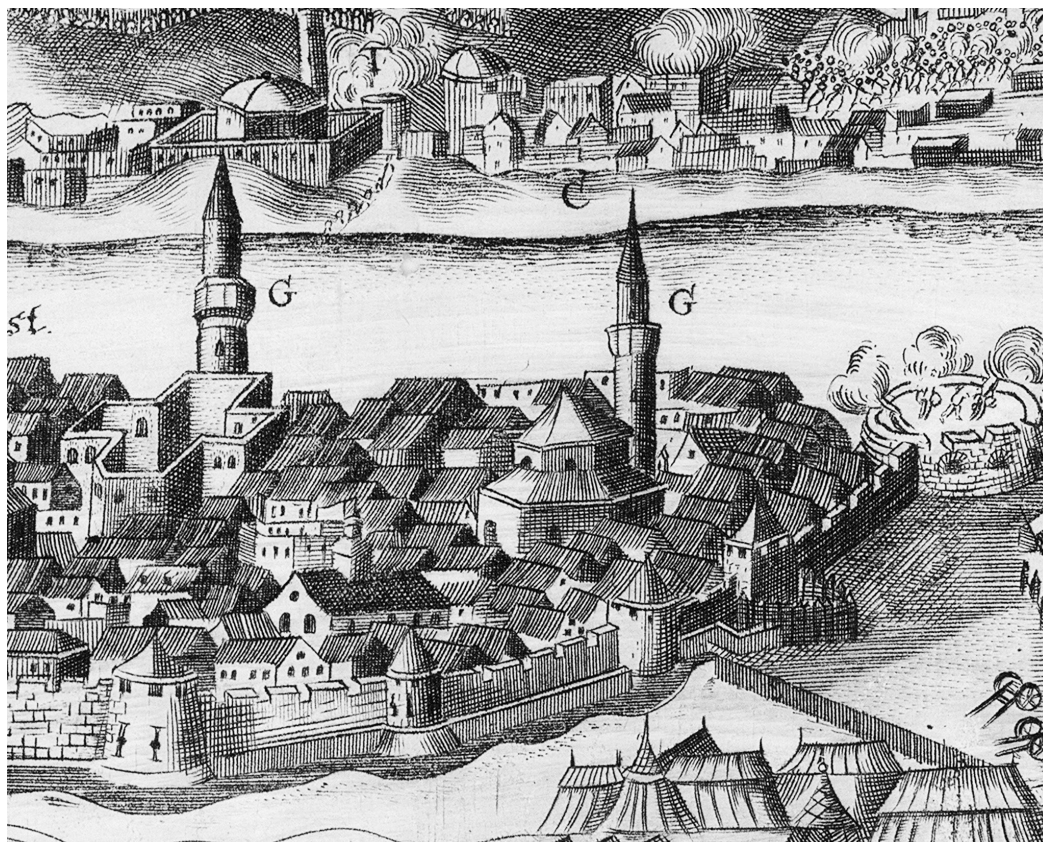
7. A pesti városfal ÉK-i szakasza. M. Wening – L. N. d'Hallart: Buda ostroma keletről, 1684, részlet.

A Pestet keletről ábrázoló grafika ÉK-i részén a Váci kapu déli oldala, a Váci és a Hatvani kapu közötti három külső torony látható (7. kép). A középső, legkisebb torony a mai Károly körút 28–30. telken állt. Bár a 20. század első felében az alapjait is kiszédték, a rendelkezésünkre álló helyszínrajzokról ismerjük pontos elhelyezkedését. A kinagyított városfal-részleten látható a városfal előtti külső ágyúállás, amelyet a 17. század első felében a törökök építettek. A rajz szerint a Váci kapu ÉK-i sarkától indult, és a harmadik külső torony É-i oldalánál (Károly körút 14–16. körül) véget ért. Az ágyúállás előtt árkot ástak, a kiásott földet az árok külső oldalán felhalmozták. A Hatvani kapu rondellája előtt egy a Váci kapu előttihez hasonló, magas palánkokból kialakított külső ágyúállást rajzoltak, a palánkok között lőrések voltak (8. kép). Ezt a faépítményt is feltehetően az 1604-es tűzvész és rombolás után építették a törökök. A Hatvani és a Kecskeméti kapu közötti városfal szakaszt már nem rajzolták meg olyan részletesen, mint az É–ÉK-i oldalt.

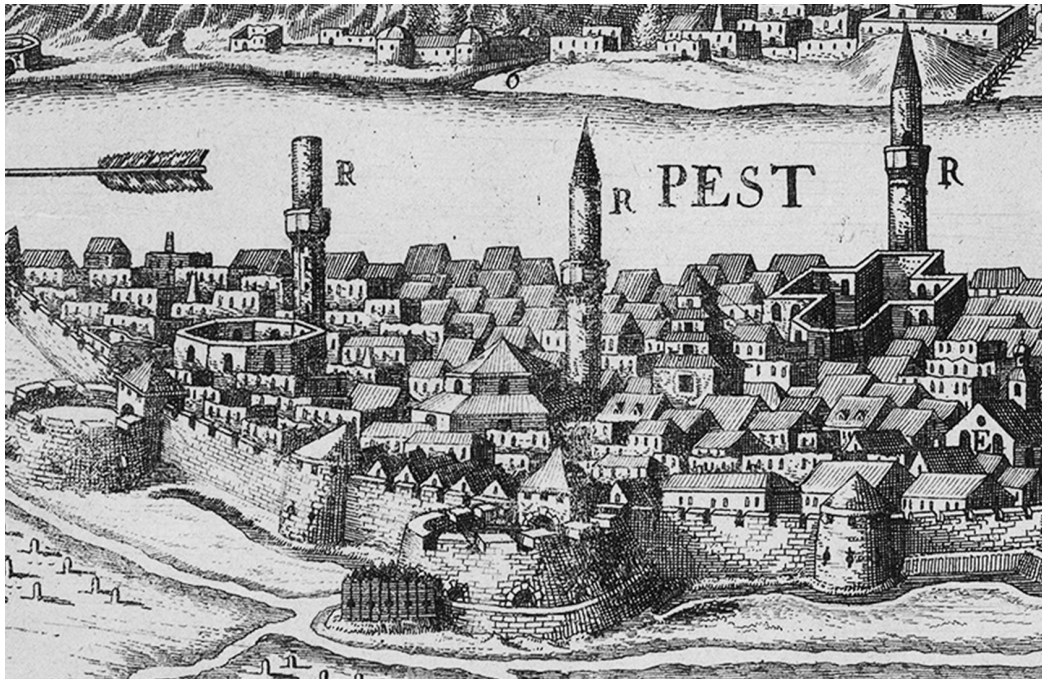
8. A Hatvani kapu és a pesti városhatár északi oldala. 1684
 M. Wening – L. N. d'Hallart: Buda ostroma keletről, 1684. Pest, részlet

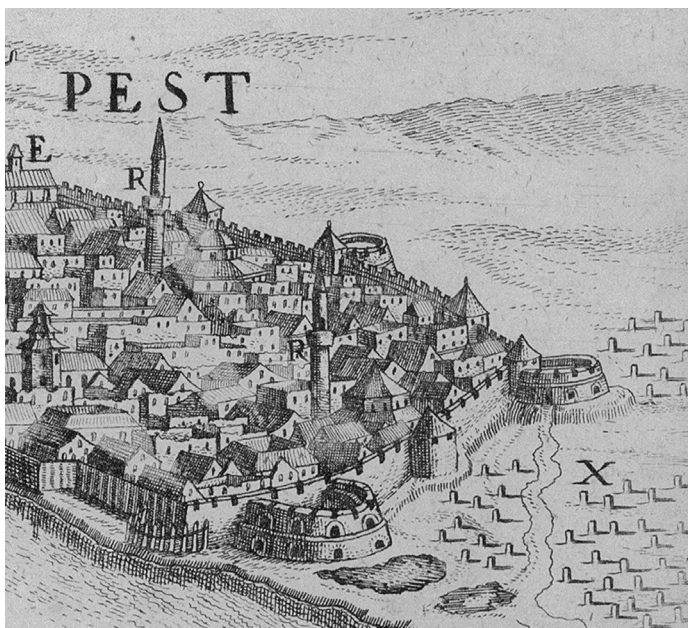
10. A keckskeméti kapu, a Déli rondella és a pesti városfal déli oldala.
 M. Wening - L. N. d'Hallart:
 Buda ostroma délről, 1684.
 Pest, részlet

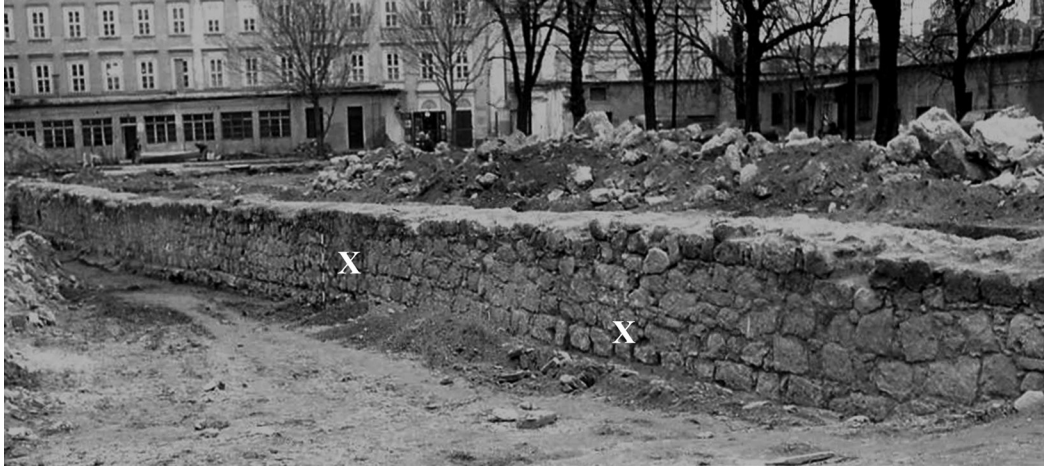
11. Budapest V. Károly körút 28–30. A városfal belső oldala a 18–20. századi pincefalak elbontása után.
X. a sérült falrészletek kijavítása. 1542. Fotó T.B., 1996

A városfalkutatás számos új adattal gazdagodott az 1996–97-es Károly körúti ásatással, amely a Hallart rajzokon négyzetesnek ábrázolt Deák téri és a következő, Károly körút 28–30. telken lebontott külső torony között zajlott (7. kép). A Károly körút 28–30. telken (Budapesti Főpolgármesteri Hivatal, Városház utca 9–11. északi udvar) a városfal 120 m hosszú szakaszát tártuk fel. Először nyílt lehetőség arra, hogy a 15. századi városfal mindkét oldalán kutathattunk. Az első, hódoltság kori régészeti jelenségeket a városfal maradványain ismertük fel. Sorra előkerültek az 1542-es ostrom nyomai, helyenként az

alapfalakban is előtűntek a javítások. E. Vico is nagy lyukakat rajzolt a Hatvani kapu melletti falszakaszokra (1. kép). Az ásatási területen, több helyen, például a Bárczy István utca közelében, a városfal külső oldalán látszott egy javítás. (A belső oldalt nem láttuk, mert erre a falrészletre ráépült a Városháza ÉNy-szárnya.) Közvetlenül a városfal előtt előkerült egy 2,4 m hosszú, 90 cm széles, a 16. századi járószinttől mérve 1,6 m mély gödör, amely átvágta a középkori, a 15. és a 16. századi sóderes járószintet. A városfal maradványa a 16. századi járószint felett 220 cm magas volt. A bontott faltetőtől indult egy közel 200 cm széles befalazás, tört kövekből álló folt. Átvágta a járószintet mutató falkiugrást, és 90 cm mélyen beleért az alapfalba. A javítás után a gödröt 16. századi régészeti leletekkel – vastag falú házi kerámia, kályhaszem töredékek – kevert földdel feltöltötték. Több, hasonló gödör a városfal belső oldalán is előkerült. Az 1. ovális gödör tele volt négyszögletes, tál alakú kályhaszem és vastag falu, nagy, osztrák edények töredékeivel (19. kép). A Bárczy István utcától 25 méterre kezdődött egy 22 m hosszú falrészlet, amelyet szinte teljesen újjá építettek (11. kép). A lebontott falrészlet magassága a járószint felett 180–220 cm volt, a falsíkon több, nagyobb folt került elő, és megsérült az alapozás is. A 180–190 cm mély, 15. századi alapfalban a javítások 140–150 cm, vagy 100 cm mélyek voltak, és szabálytalan alakú, jobbára lapos kövekből építettek voltak. A középkori járószintet jelentő falkiugrást más, 30–38 cm széles, elnagyolt faragású, lapos kövekből egészítették ki. Szintén az 1542-es hadi eseményeket követő javításokból származott az 52–62 m közötti falszakasz előtti 3. ovális gödör (12. kép). A legszélesebb javítás alatti 4. ovális gödör feltárására nem volt lehetőség. A járószint felett, a 15. századi kváderköves falsíkban itt is jól elkülöníthetők a nagyrészt alaktalan kövekből falazott javítások foltjai (13. kép). A gödrök betöltésében még nem kerültek elő török leletek. Az ovális gödröket és az épülettörmelékes réteget egy újabb homokos feltöltés takarta el.¹¹ A városfalon belüli katonai felvonulási terület felszínét egyengették, ez gyakorlatilag egy újabb feltöltést, szintemelést jelentett, amelyből még mindig hiányoztak a hódoltság kori, nem magyar régészeti leletek. Ez érthető, hiszen a török uralom első évében, de

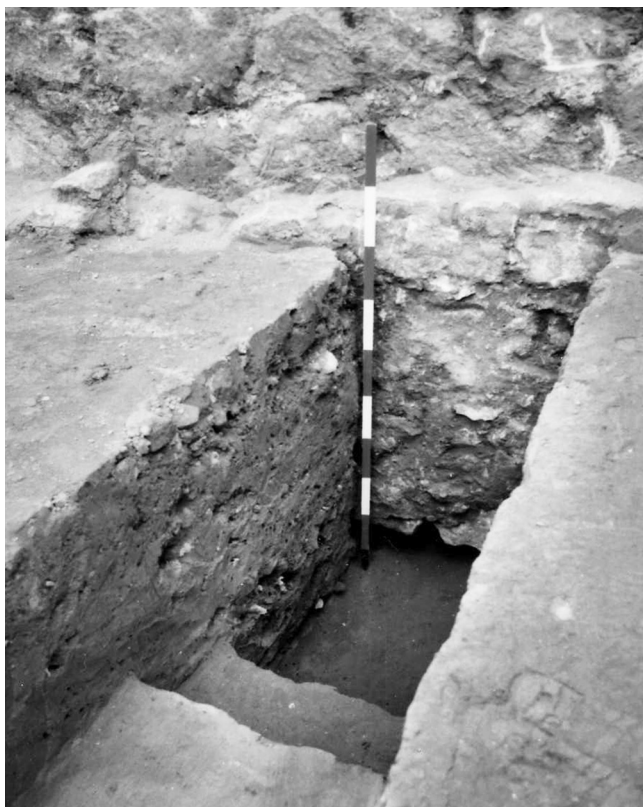
*12. Budapest V. Károly körút 28–30.
Az I. ovális gödör. Az alapokig
szétlőtt városfalrészlet ki javítása.
1542 . Fotó B.M., 1996*

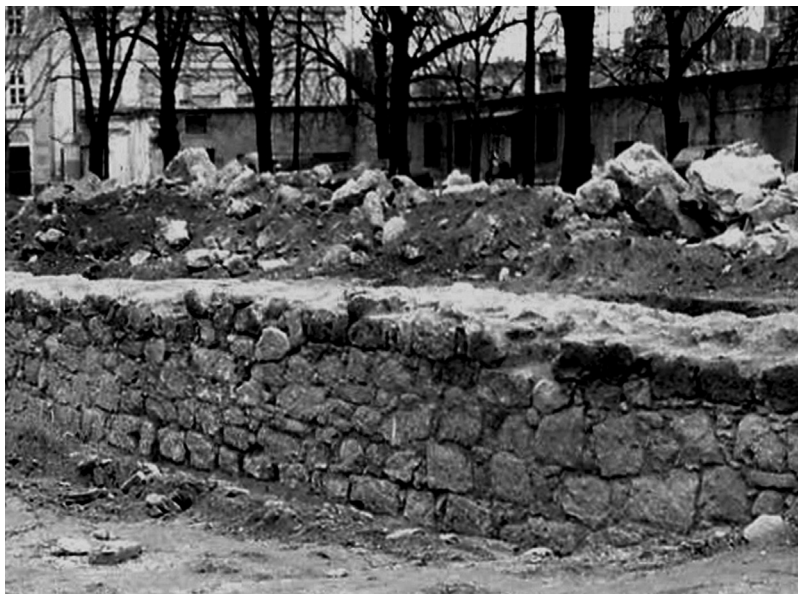
13. Budapest V. Károly körút 28–30. Falpótlások a szabályos kősorokból épített középkori városfalban. 1542. Fotó T.B., 1996

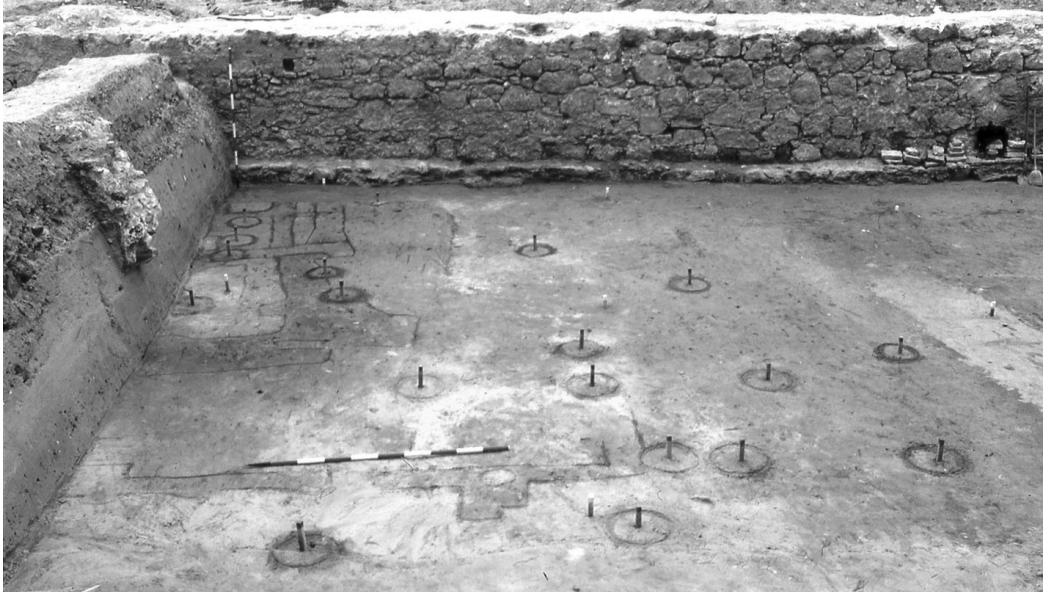
14. Budapest V. Károly körút 28–30. A külső ágyúállás cölöplyukai az V. ásatási szelvényben. 17. század.
Fotó B.M., 1997

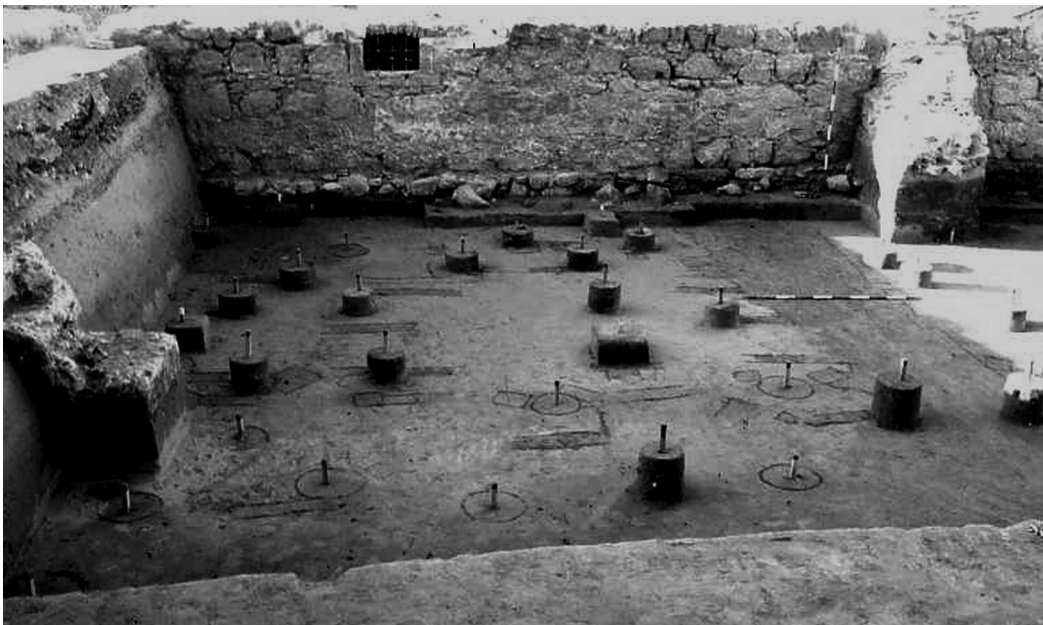
15. Budapest V. Károly körút 28–30. A külső ágyúállás cölöplyukai az V. ásatási szelvényben. 17. század.
Fotó B.M., 1997

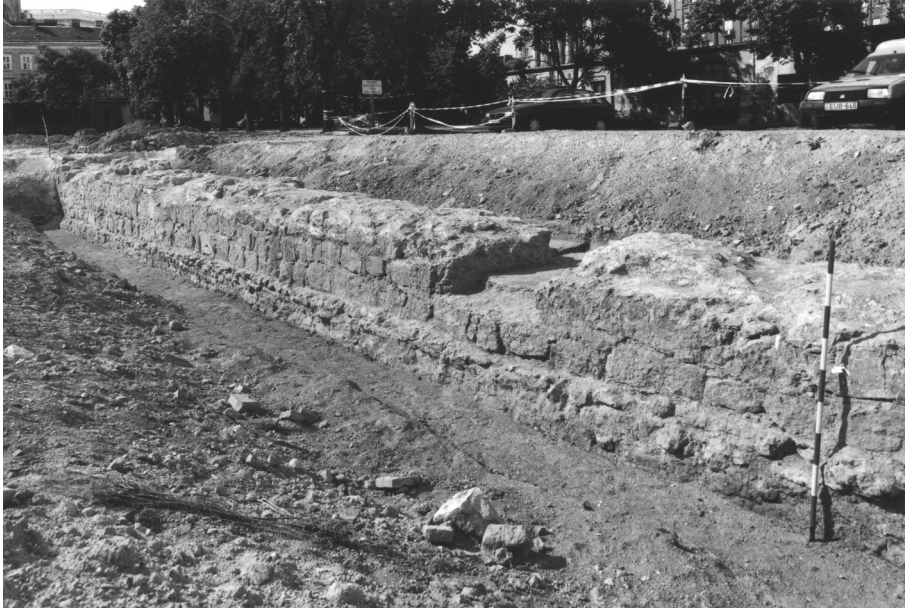
26. V. Károly körút 28–30. Átjáró maradványa a városfalban. 1741. Fotó T.B., 1996

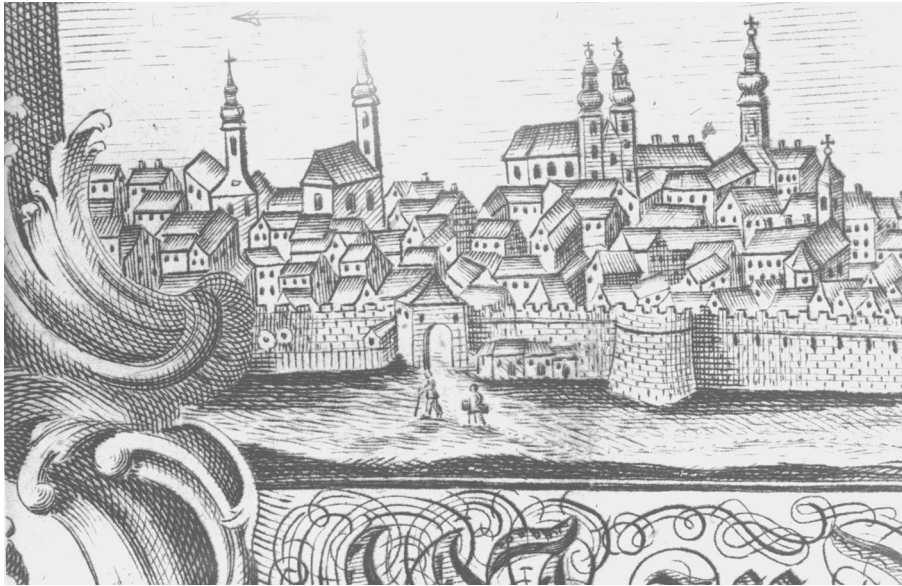
29. Hatvani kapu és a Polgári Lövölde. Részlet. Binder János Fülöp: Buda és Pest látképe a pesti serfőző céh bizonyítványán, 1797. Fotó BTM középkori fotótár, archivum

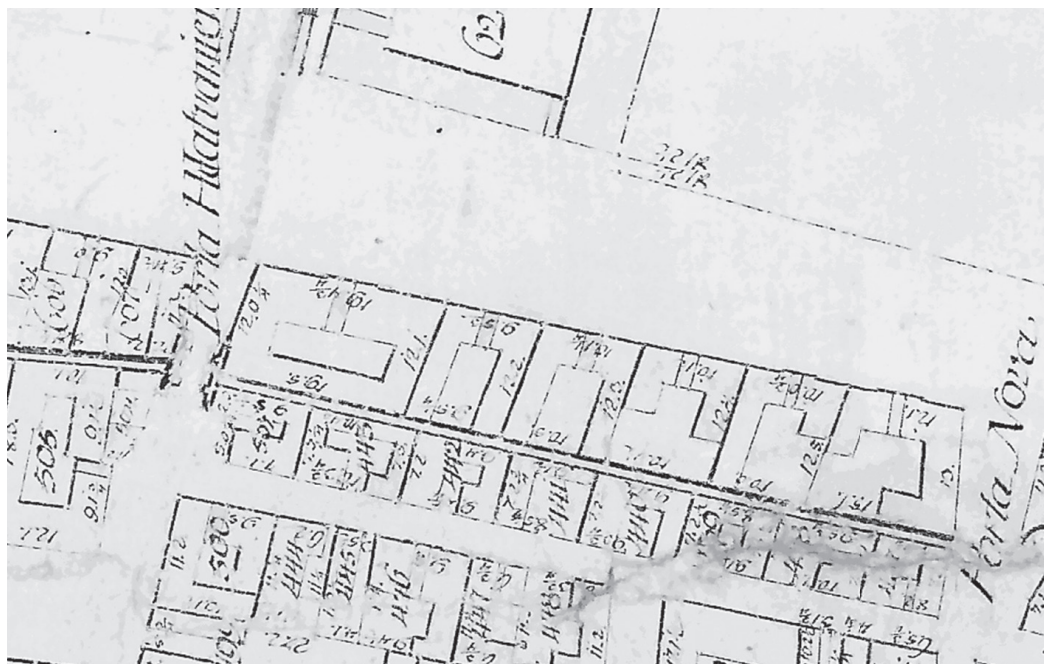
33. Hatvani kapu és a Cukor utcai Porta Nova. Balla Antal: Pest várostérkép, 1784–1786, részlet. BFL

közlekedési akadályt jelentett, különösen vásárok idején, mert a torlódások közben sok baleset történt. A 18. század közepén áttörték a forgalom számára, és rövidesen lebontották az egész rondellát.⁵² Chim Mihály 1772-ben a rondellának már a helyét sem említette, és a kaputorony támpilléreit sem látta. Chim Mihály jelentését követően a városi tanács elhatározta, hogy a Hatvani kapu déli oldalán a városfal és az Országút (Múzeum körút) között területet jól eladható házhelyekre osztják. Egy, a 18. század második felében, 1783 előtt készült helyszínrajz a Hatvani és a Kecskeméti kapu közötti városfal külső oldalát ábrázolja (27. kép).⁵³ A Polgári Lövölde és a Kecskeméti kapu között, a városfal külső oldalát 18 házhelyre osztották. Ezen a rajzon hiányoznak a támpillérek, a Hatvani kaputoronynak a város felőli, belső oldala, és az oldalfalak nyugati fele (30. kép). A városkapu déli oldalán elhelyezkedő lövölde területét még nem osztották fel, mert a Lövölde áthelyezését csak később, 1783-ban határozták el. A városfalon álltak a Hatvani

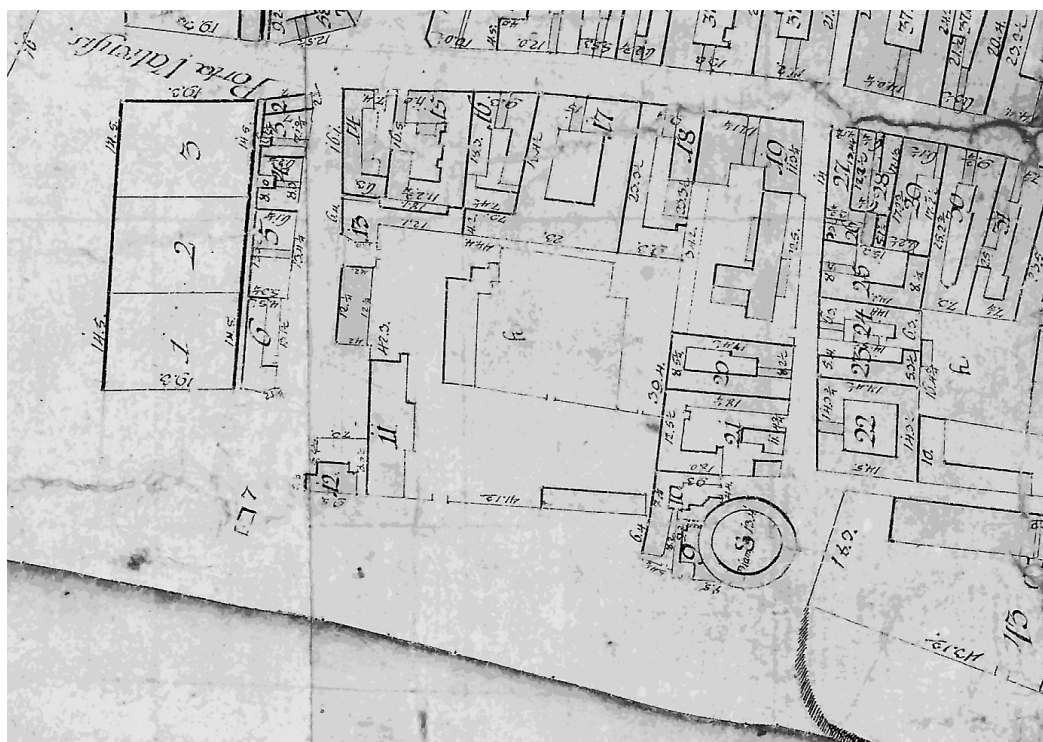
35. A városfal kisebb, ÉNy-i rondellája (Színházi rondella).
Ballai Antal: Pest várostérkép, 1784–1786, részlet. BFL
1. Váci kapu helye. 2. Északi rondella helye. 3. Színházi rondella

A Váci kaput ábrázoló utolsó helyszínrajz a 18. század második felében készült, ezen a kapu alaprajza négyzethez közeli téglalap. Feltűnő, hogy a Váci kapunak egyetlen támpillérét sem tüntették fel, valószínű, hogy azokat korábban lebontották. Az 1985-ös feltárás idején a támpillérek és a kaputorony maradványainak a teteje azonos szinten volt (34. kép).⁶¹ A városfal ÉNy-i sarkának beépítettségéről, a „Váci kapu környéke 1799-ben”, Rómer Flóris közölt egy helyszínrajzot, amelyet a budai vezérkari iroda rajzai „nyomán” állítottak össze.⁶² A 18. század közepén a kapu előtere beépítetlen volt, de az 1770–1780-as években lényegesen megváltozott a helyzet. A Váci kapu is akadályozta a közlekedést, és a városfal É-i, beépítetlen oldalának a felparcellázása jelentős árbevétellel járt. Elsőként, 1780-ban a Váci kaput bontották le.⁶³ A használható köveket elárverezték, a tanácsi jegyzőkönyv szerint Gabler Mihály 290 forintért vette meg az újra felhasználható építőanyagot.⁶⁴ Az 1785-ös térkép már fel sem tünteti a kapu maradványait (35. kép 1).

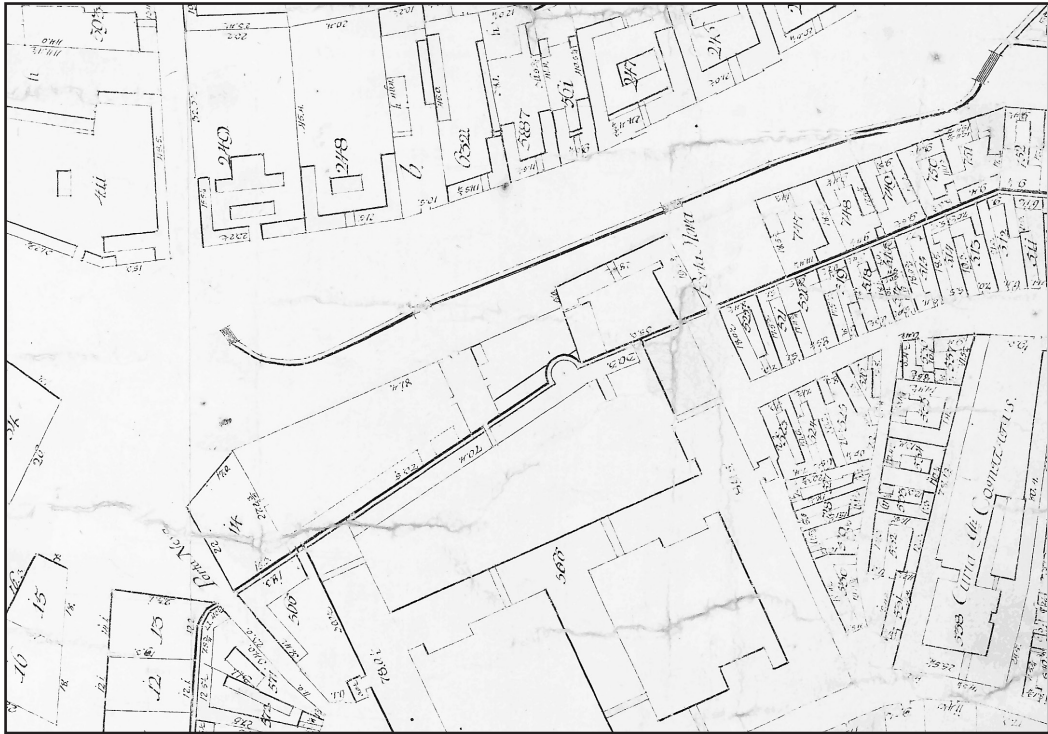
37. A városfal É-i ÉK-i oldala. Balla Antal: Pest várostérkép, 1784–1786, részlet. BFL

1. Deák tér, torony helye. 2. Károly körút 28–30, torony. 3. Károly körút 14–16, torony helye. 1784–1786.

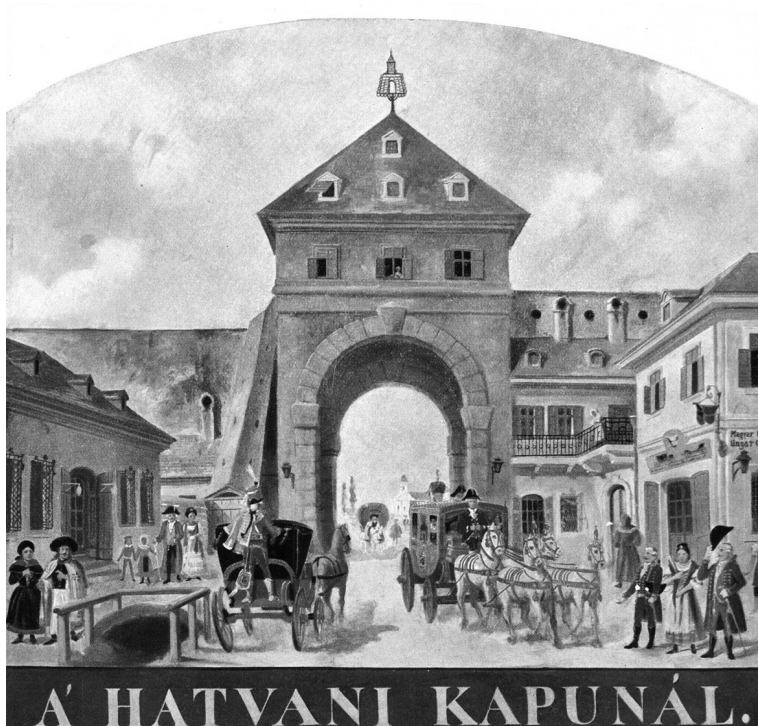
39. Hatvani kapu belső oldala 1780-ban. Könyvomat Varságh Jakab elveszett olajfestményéről,
19. század közepe. Fotó BTM középkori fotótár, archivum

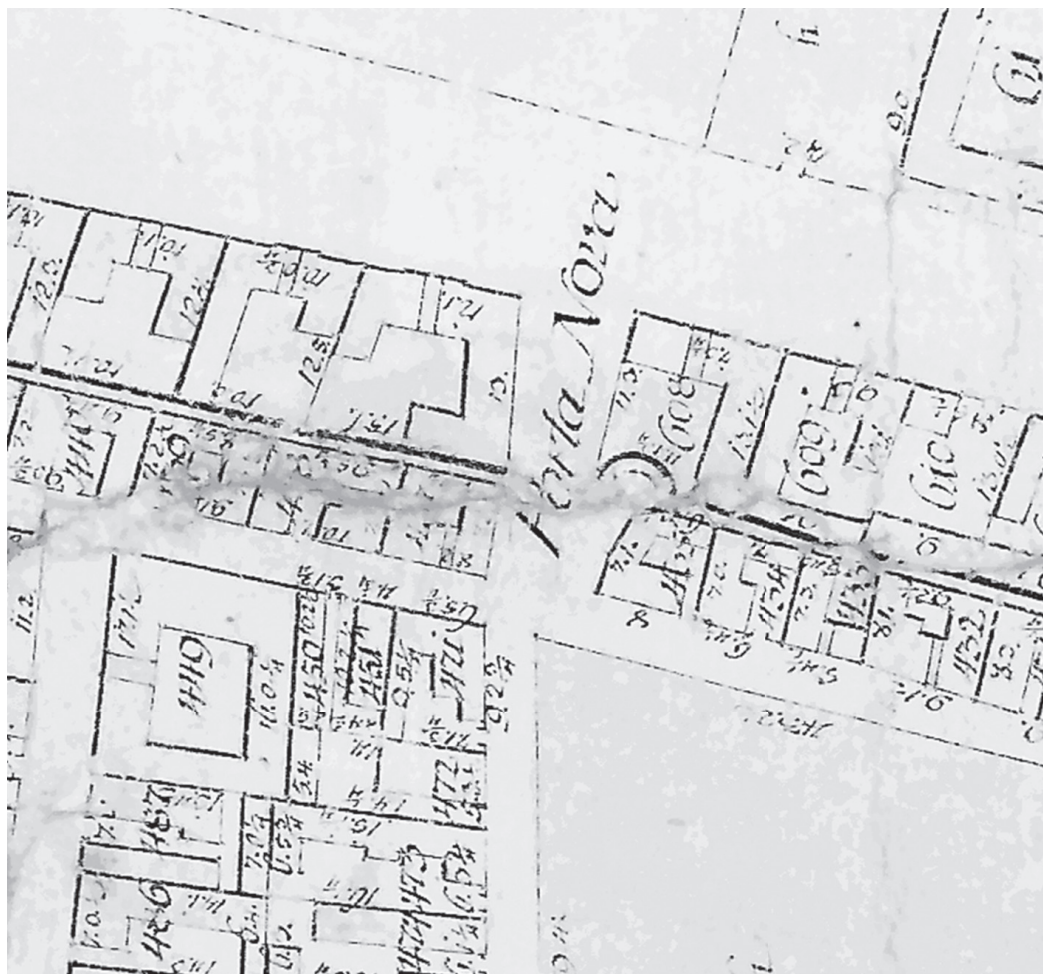
40. V. Múzeum körút 13. A városfal külső tornya és a Porta Nova.
Balla Antal: Pest várostérkép, 1784–1786, részlet. BFL

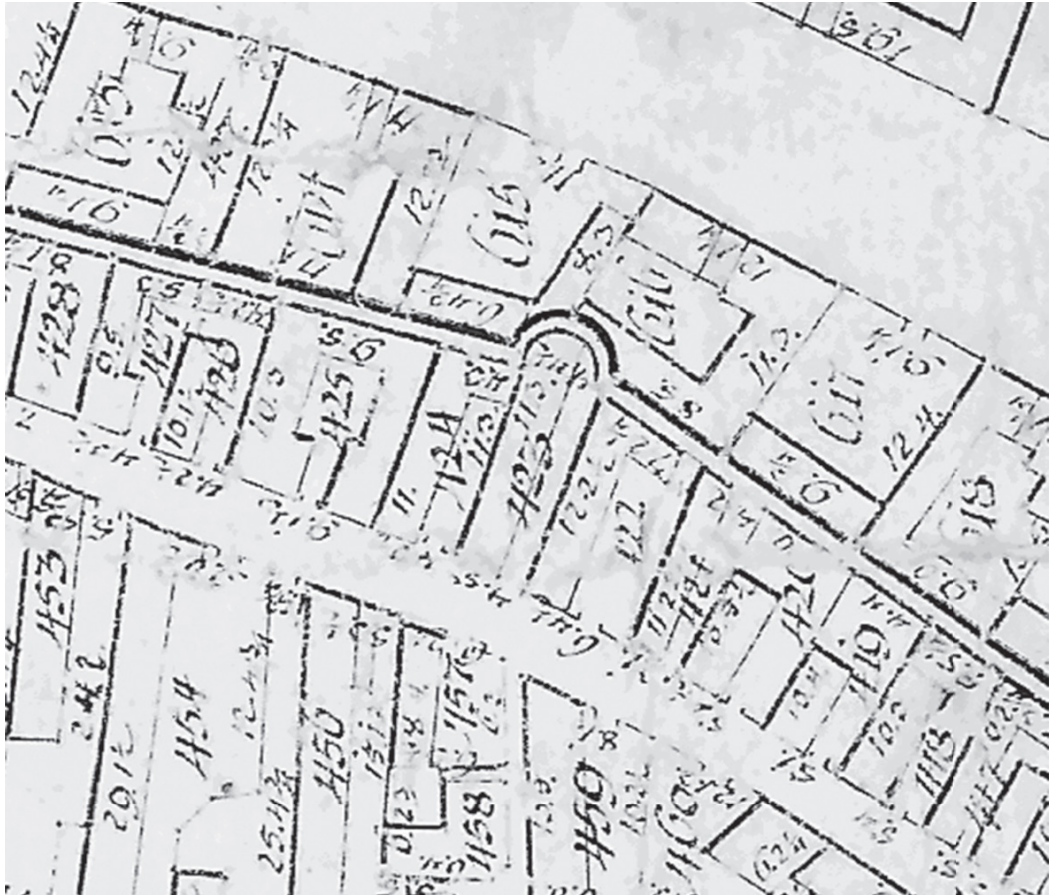
41. V. Múzeum körül 29–31. A városfal DK-i külső tornya.
 Balla Antal: Pest várostérkép, 1784–1786, részlet. BFL

alaprájzú, de az 1772-es tervezethez képest a beépítés megváltozott. A Balla térképen a 115–116. számú házakba belerajzolták a tornyot (27. 41. kép). A torony külső oldala két, a városfal külső oldalán kimért telekre került, és az új épületeket a toronyhoz építették. (Ez a 18. századi telekhatár fennmaradt, a középkori torony maradványai a Múzeum körül 29–31. telken helyezkednek el.) A Balla térképen a torony belső oldalán egy keskeny, beépítetlen telek volt, ami azt mutatja, hogy a torony maradványainak a belső oldala szabadon maradv, látható volt. Feltételezhető, hogy az üres telket hamarosan beépítették. A torony maradványai eltűntek a 18–19. századi pincékben.⁷⁹

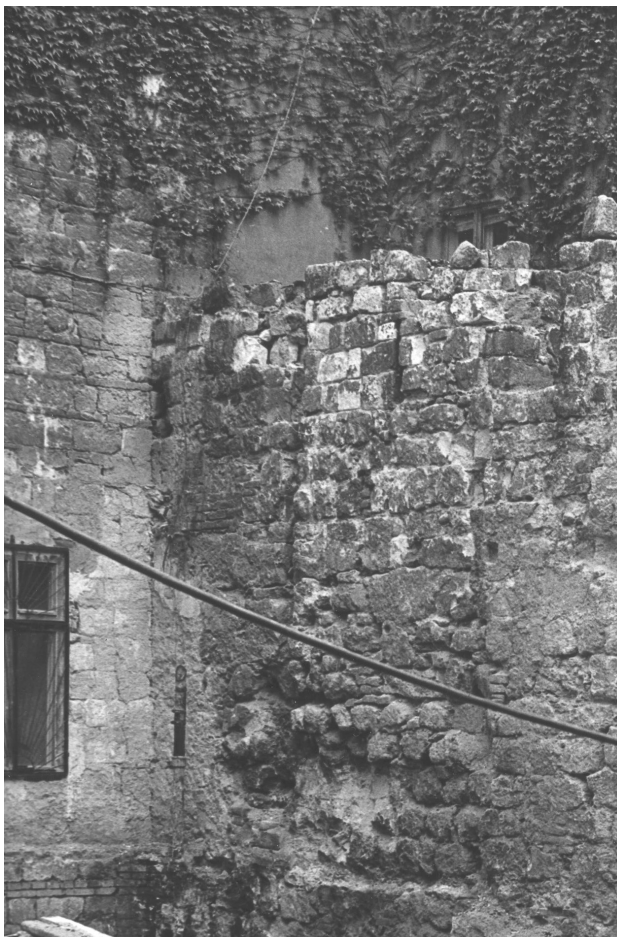
*44. V. Vámház körút 16.
Külső torony maradványa. 15. század.
Fotó T.B., 1979*

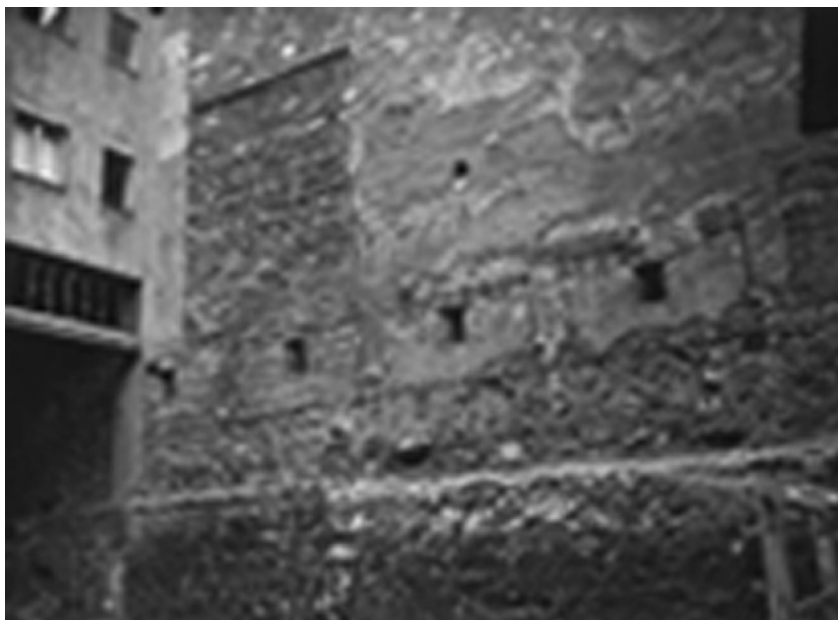
46. V. Királyi Pál utca 13/b. A 15. századi városfal belső oldala. 1941. Fotó M.J., 1958

A városfal első műemléki kutatására és rekonstrukciójára az emléktáblával jelölt Bástya utca 17–21. ház és a Királyi Pál utca 13/b. sz. ház közös udvarán került sor (46. kép). A feltárt és rekonstruált falszakasz magán viseli a városfal hányattatott történetét, és a 20–21. századi műemléki helyreállítások jellegzetességeit. Ebben a falszakaszban van az a részlet, amelyet Bergh Károly 1869-ben felmért és lerajzolt. A városfalat ezután részben lebontották, nagyrészt levésték és a fal maradványait beépítették. A következő 67 évben a teletömb beépítése többször változott, de a városfallal nem foglalkoztak.

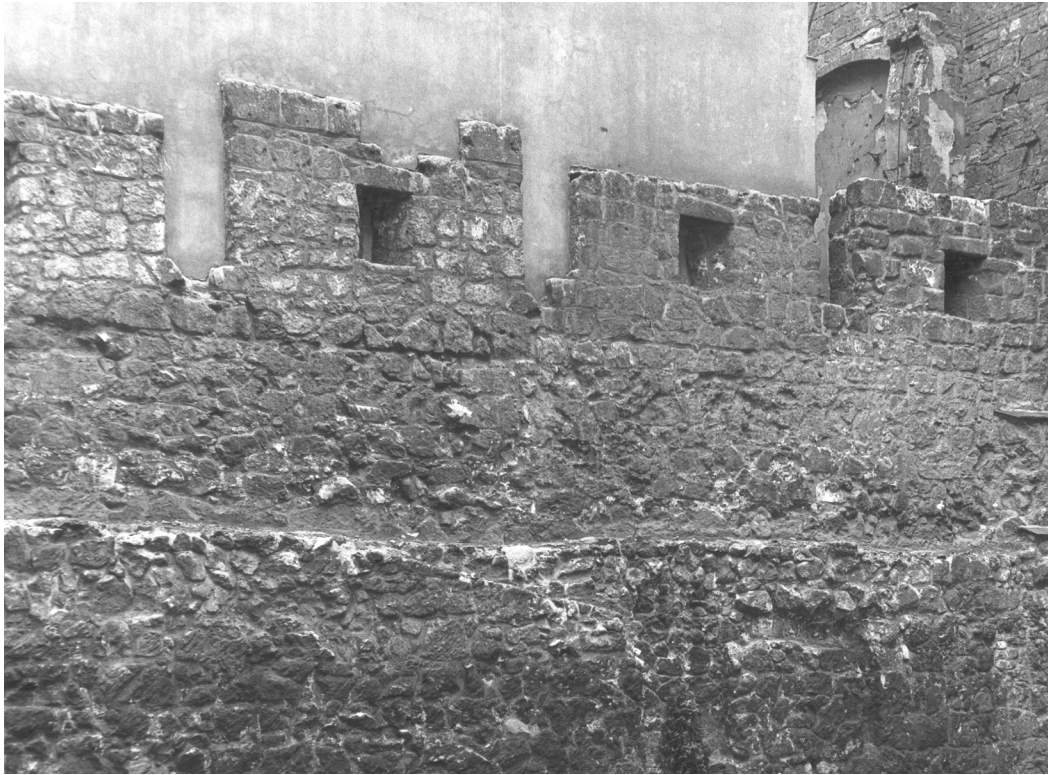
47. V. Királyi Pál utca 13/b. 1960. A 15. századi városfal belső oldala.
Fotó M. J., 1958

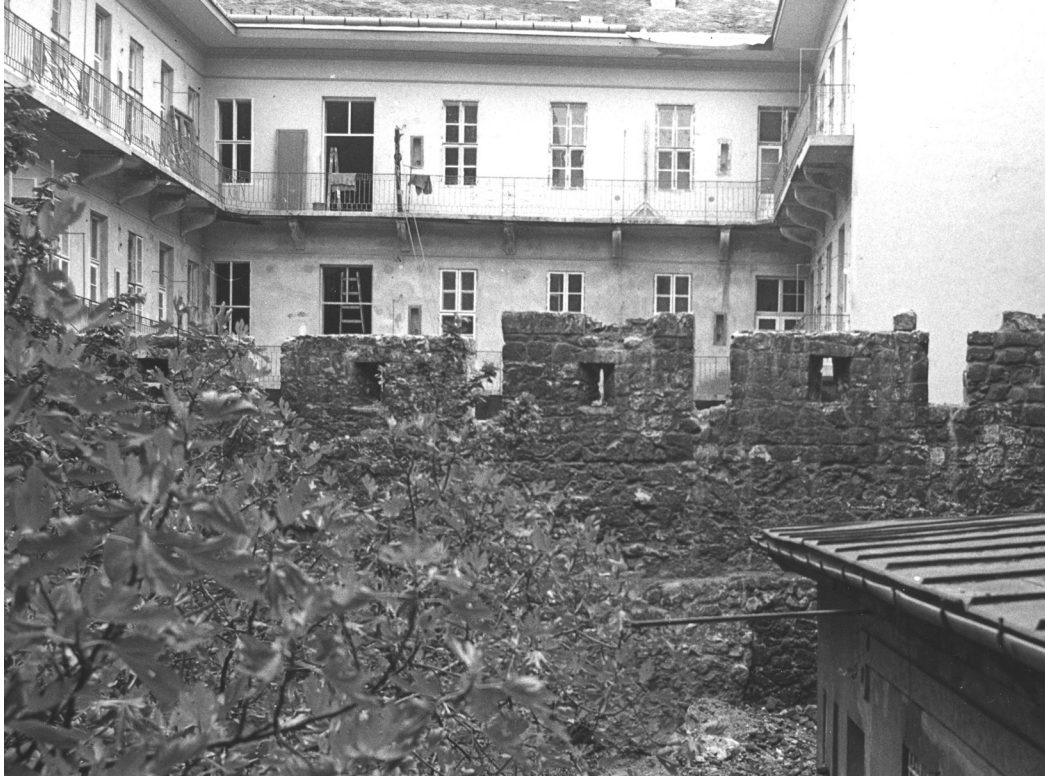
48. V. Királyi Pál utca 13/b – Vámház körül 16. házak udvara. A 15. századi városfal belső oldala.
Fotó M. J., 1958

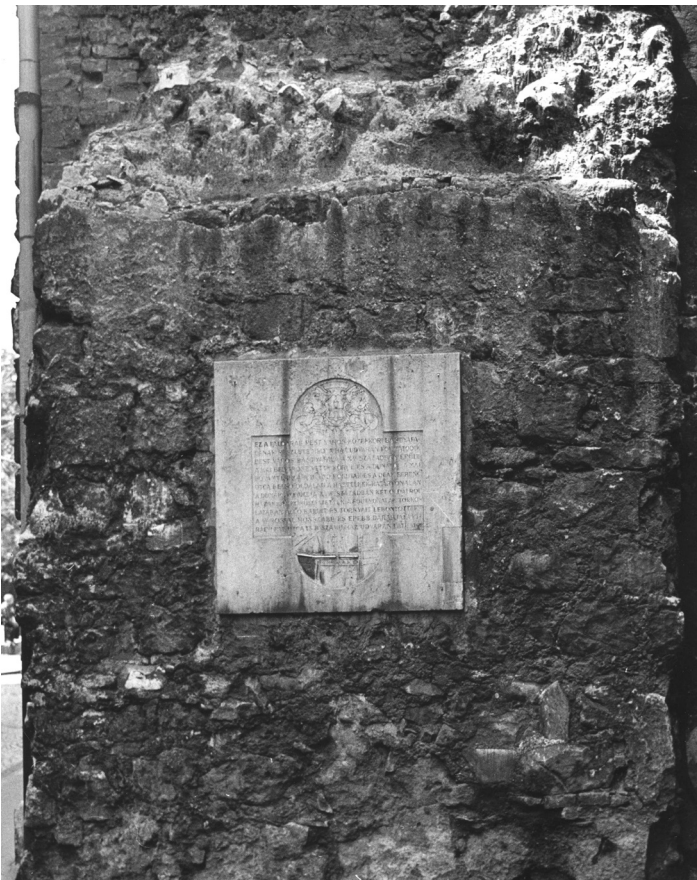
50. V. Ferenczy István utca 28. előtt. A 15. századi városfal restaurált külső oldala, 1942. Fotó BTM középkori fotótár, archivum

„EZ A FALDARAB PEST VÁROS KÖZÉPKORI BÁSTYAFALÁNAK RÉSZLETE, MELY A HÁZ UDVARÁN FOLYTATÓDIK. PEST VÁROS BÁSTYA FALA A XV. SZÁZADBAN ÉPÜLT, A MAI BELVÁROST VETTE KÖRÜL, ÉS A DUNÁTÓL A MAI FŐVÁM TÉRTŐL A BELSŐ KÖRUTAK ÉS A DEÁK FERENC UTCA BELSŐ OLDALÁN A HÁZTELKEK HATÁRVONALÁN A DUNÁIG VONULT. A XVIII. SZÁZADBAN KÉT OLDALRÓL HÁZAKKAL KÖRÜLÉPÍTETTÉK, A FŐÚTVONALAK TORKOLATÁBAN ÁLLÓ KAPUIT ÉS TORNYAIT LEBONTOTTÁK. A VÁROSFAL HOSSZABB ÉS ÉPEBB DARABJAI A KIRÁLYI PÁL UTCA 13 B. SZÁMÚ HÁZ UDVARÁN LÁTHATÓK.”¹⁰¹

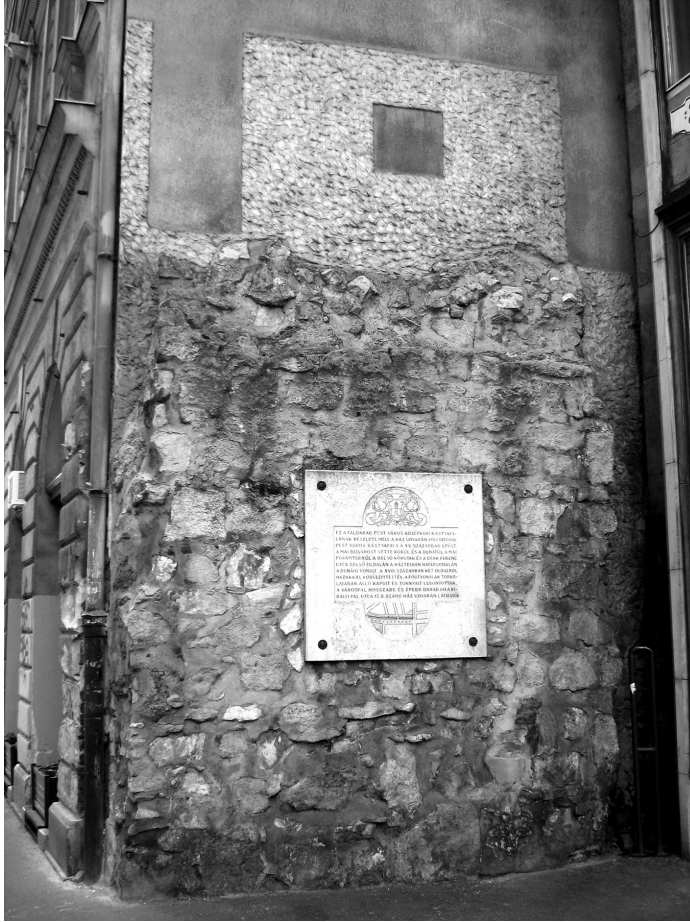
53. kép. V. Ferenczy István
 utca 28. A 15. századi városfal
 restaurált külső oldala, 1998.
 Fotó I. K., 2011

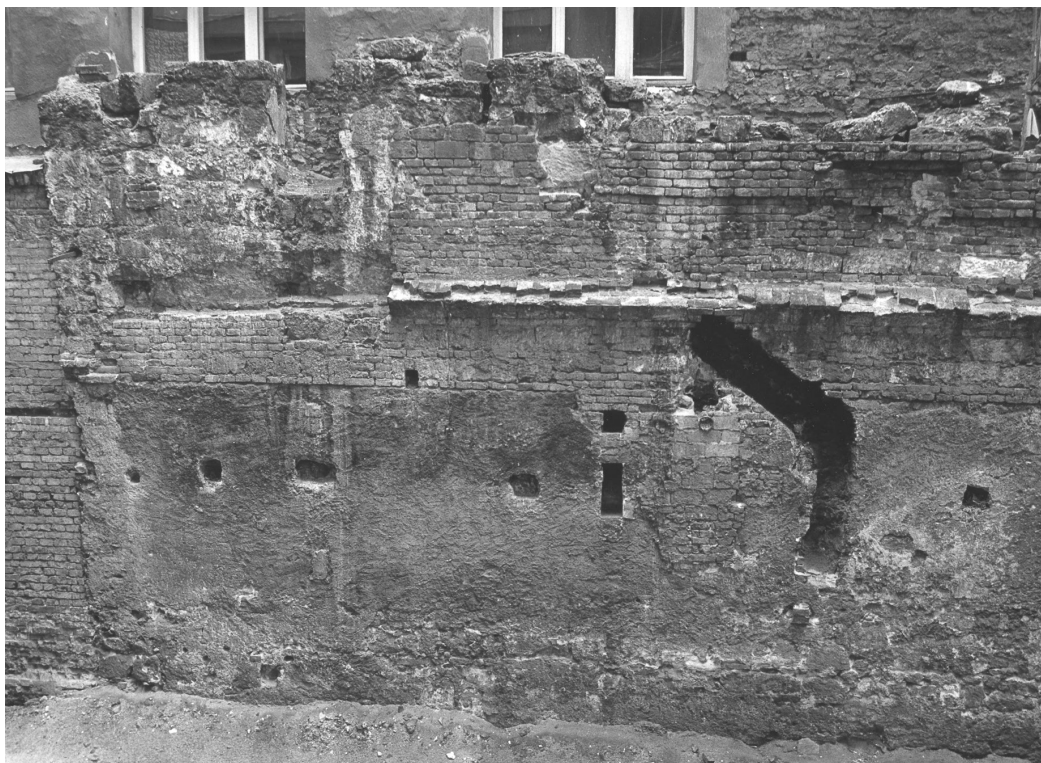
*55. V. Múzeum körút 23–25. A 15. századi városfalmaradványai a falkutatás előtt.
Fotó M. J., 1960*

A ház nyugati, udvari szárnyát 1959–1960-ban lebontották, és miután foltokban előkerültek a városfal részletei, műemléki feltárást végeztek (54. kép). A Magyar utca 32. és 34. sz. házak tűzfalában napvilágot látott a városfal külső oldalának egy újabb 17,8 m hosszú szakasza. Az egész fal erősen átépített, téglával javított, kéményjáratokkal rongált. A falfelületet helyenként 30 cm vastag újkori téglaköpeny fedte (55. kép). A falszakaszon 4 teljes szélességű, de magasságban és vastagságban megcsonkított pártafok áll. A kőfalban gerendalyuk sor van, a fal mellé épített, 18. századi házak gerendáit jelzik. A déli végén kb. 5 m hosszú szakasz teljesen új téglafal (56. kép). Ennek folytatásában, a Múzeum krt. 27. sz. ház világítóudvarán látható a városfal folytatása, viszonylag ép pártafokokban lőréssel.¹¹⁰

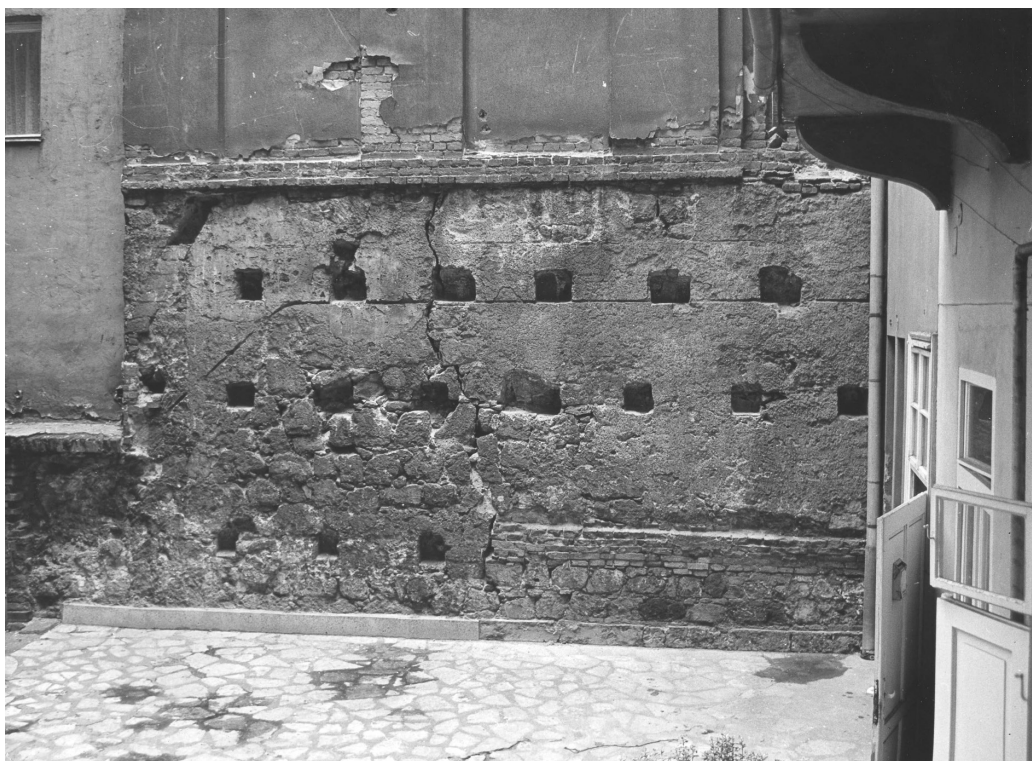
57. V. Múzeum körút 29. A 15. századi városfal helyreállított külső oldala a 18. századi gerendalyukakkal.
Fotó M. J., 1963

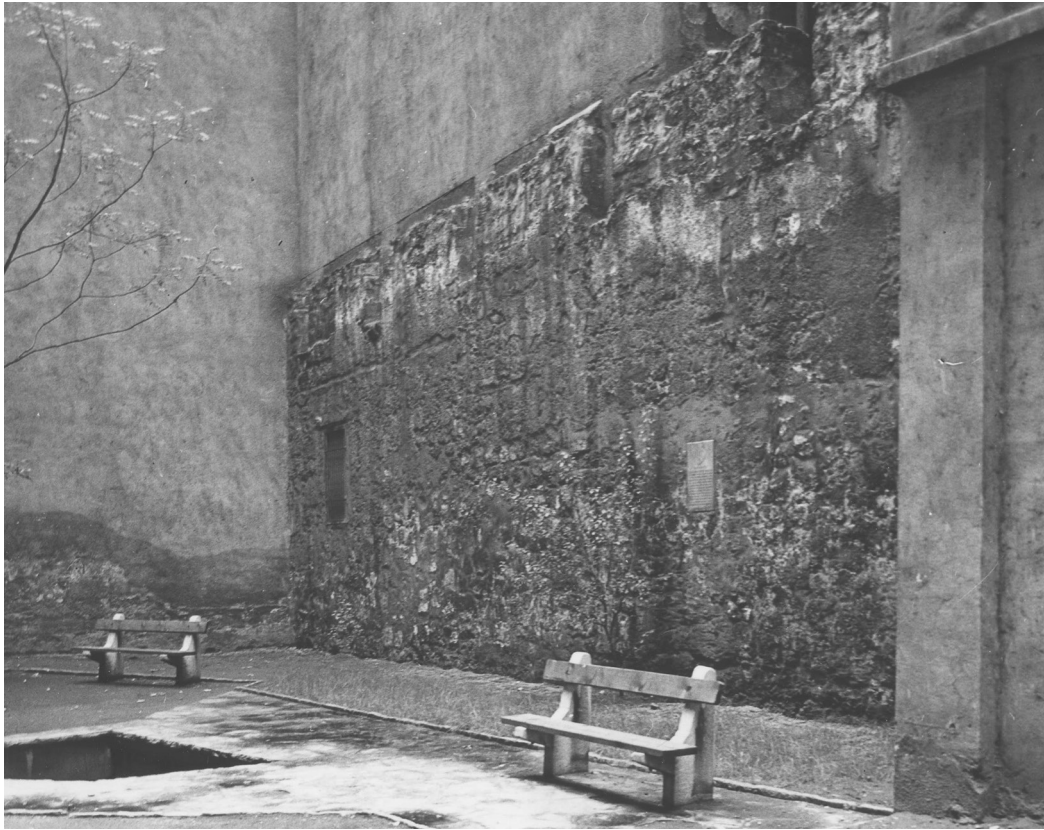
60. V. Múzeum körút 33. A 15. városfal helyreállított külső oldala. Műemléki helyreállítás.
Fotó M. J., 1963
