IRÁSNÉ MELIS KATALIN
TÖRTÉNETI, RÉGÉSZETI ADATOK
A PESTI KÖZÉPKORI VÁROSFAL KUTATÁSÁHOZ

II.

A TÖRÖK HÓDOLTSÁG KORA (1541–1686)

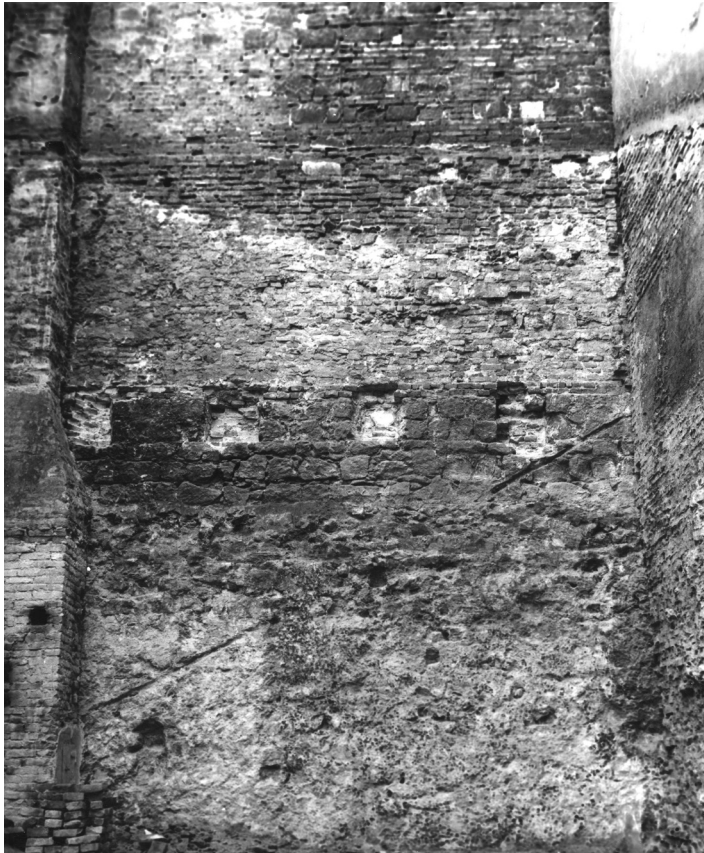
61. V. Bástya utca 9.
A 15. századi városfal feltárt
belső oldala.
Fotó M. J., 1963

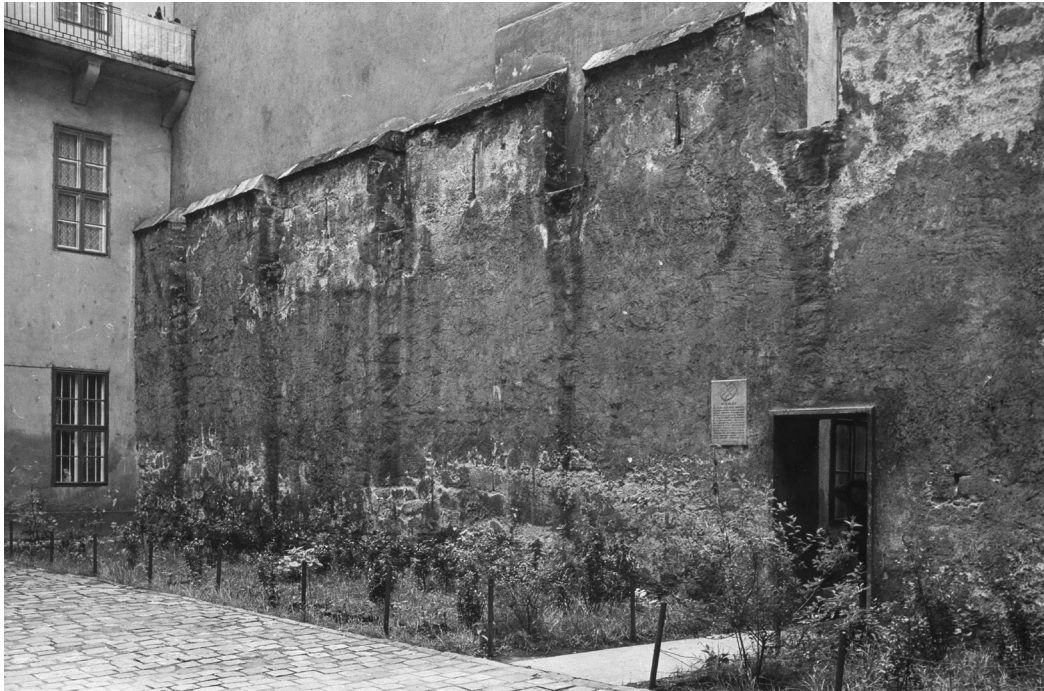
63. Budapest V. Múzeum körút 21. A 15. századi városfal helyreállított külső oldala.
Fotó T. B., 1978

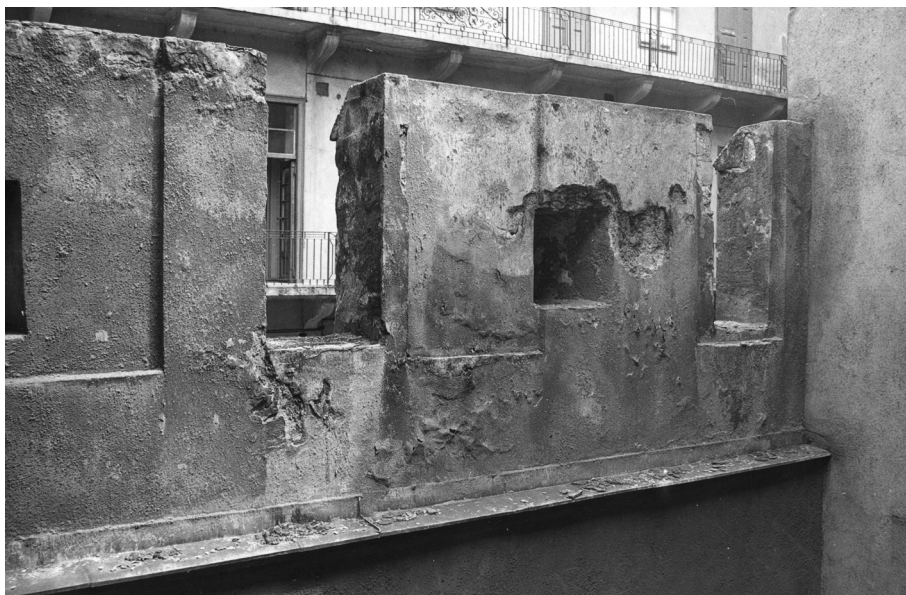
64. V. Múzeum körút – Magyar utca 28. A 15. századi városfal belső oldala, bevakolt pártafokok. Műemléki helyreállítás. Fotó T.B., 1978

A Múzeum körút 31–33. számú üres telken 1963-ban új házat építettek. Az udvaron, a Magyar utca 42. ház tűzfalában előkerült, korábban restaurált városfalrészletet szabadon hagyták. A Múzeum körút 31. ház kapuja mellett emléktáblát helyeztek el.¹¹⁷

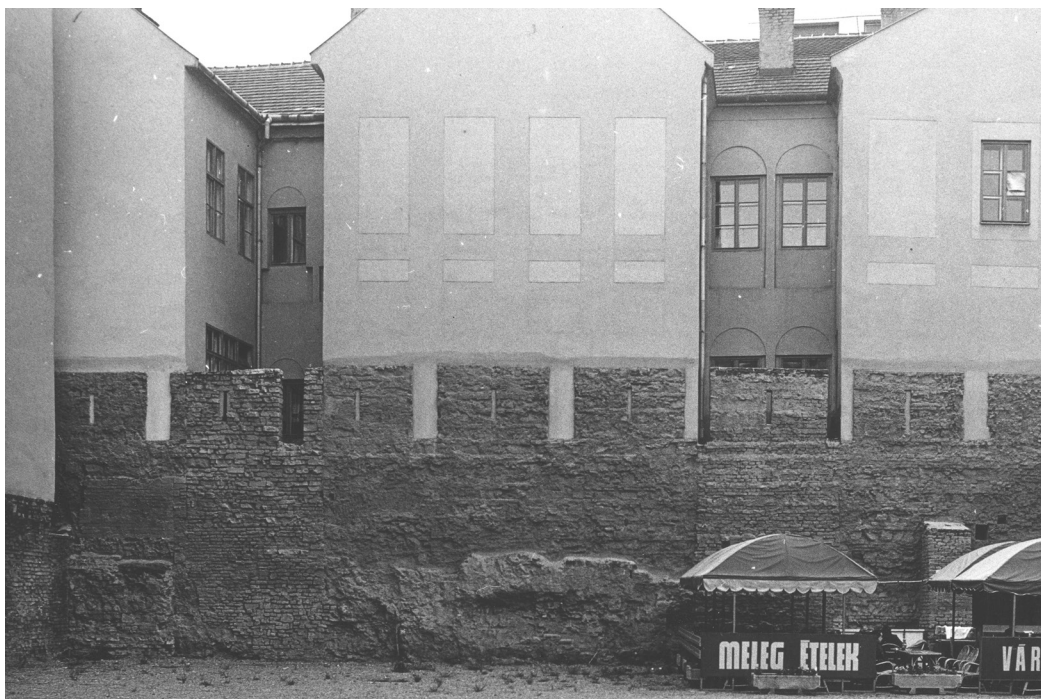
66. V. Kálvin tér 1. A 15. századi városfal maradványai és a külső oldal rekonstrukciója. 1960-as évek. Fotó T.B., 1978

a városfal maradványait. A *Kálvin tér 2. ház* szabadon maradt tűzfalára, amely merőleges volt a városfalra, felrakták a Kecskeméti kapu kicsinyített alaprajzát és 18. századi homlokzatát ábrázoló, színes klinkertéglából épített domborművet. Az üres telken az 1960-as években a Belváros egyik kedvelt, „Sörkert” táncos kerthelyiségét alakították ki. A kerthelyiség megszüntetése után és *Kecskeméti utca 17. ház* keleti tűzfalában teljes magasságában rekonstruálták a városfalat, az ismert adatok alapján nyolc és fél, lőréses pártát is kialakították. A téglarekonstrukciót és a városfal maradványait bevakolták (66. kép). Az üres telket parkosították és beépítetlen maradt.

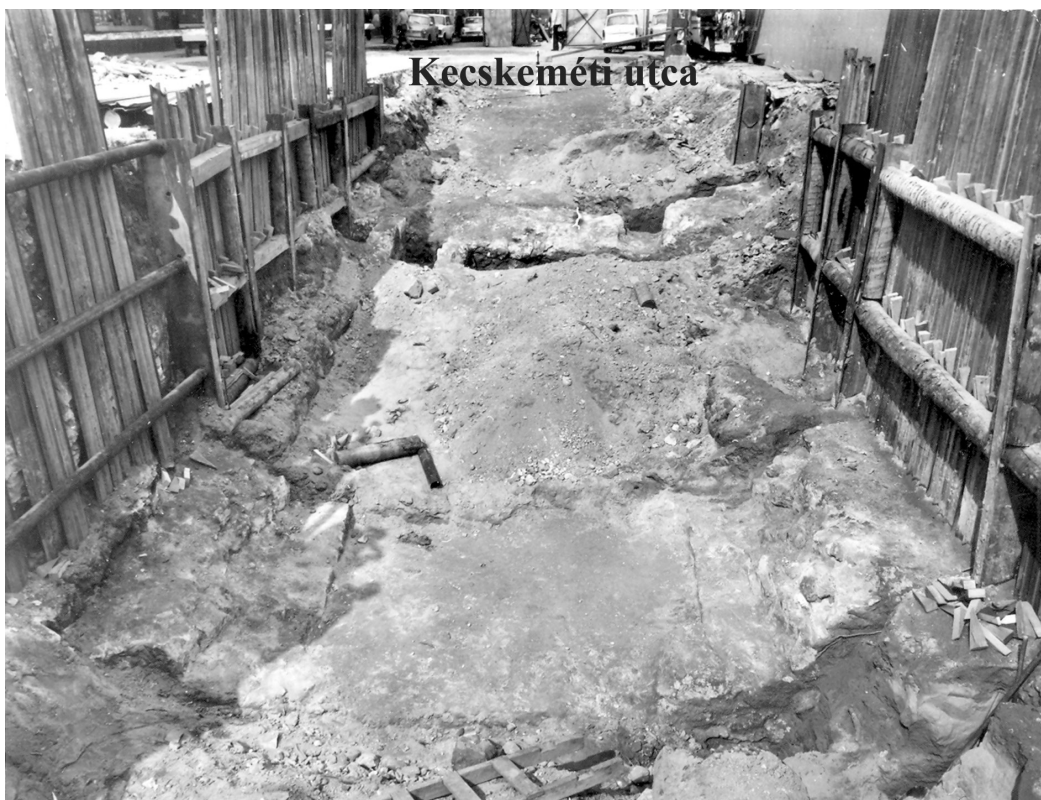
67. *V. Kecskeméti utca 17–19. előtt, úttest. A METRO építkezés munkagödre a városkapu belső terében.*
Fotó M.I, 1972

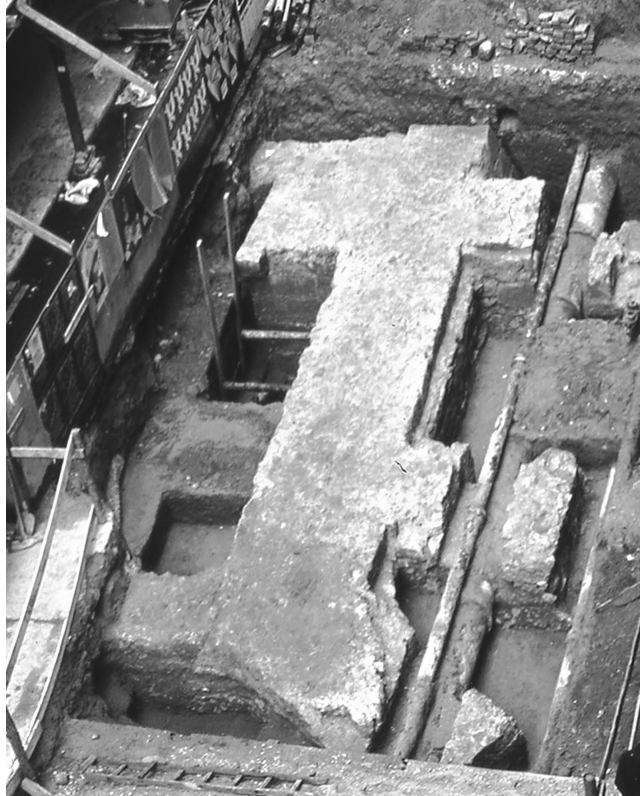
68. V. Váci utca 1–3. előtt, úttest. A Váci városkapu feltárt maradványai. 15. század. Fotó B.M., 1985

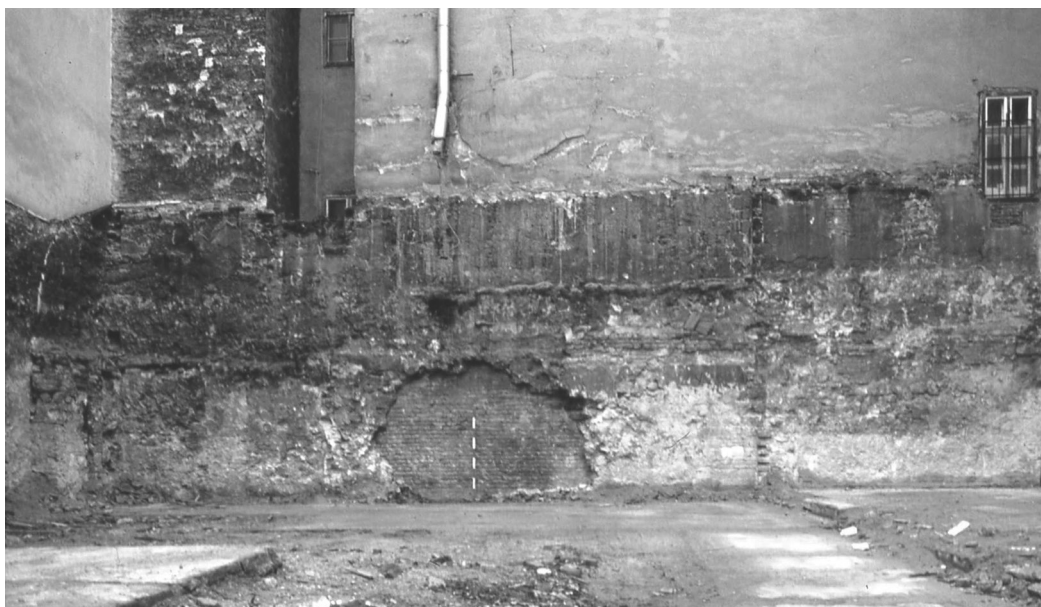
69. V. Magyar utca 36. A 15. századi városfal belső oldala, falkutatás előtt.
Fotó B.M., 1991

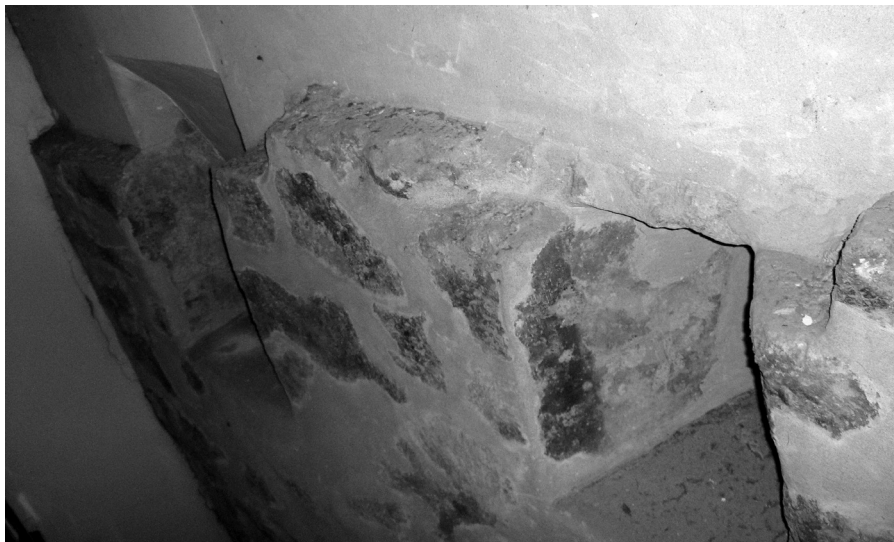
71. V. Magyar utca 36. A 15. századi városfal belső oldala, Lőrés az egyik pártafokban. Műemléki helyreállítás, 1993. Fotó I.K., 2011

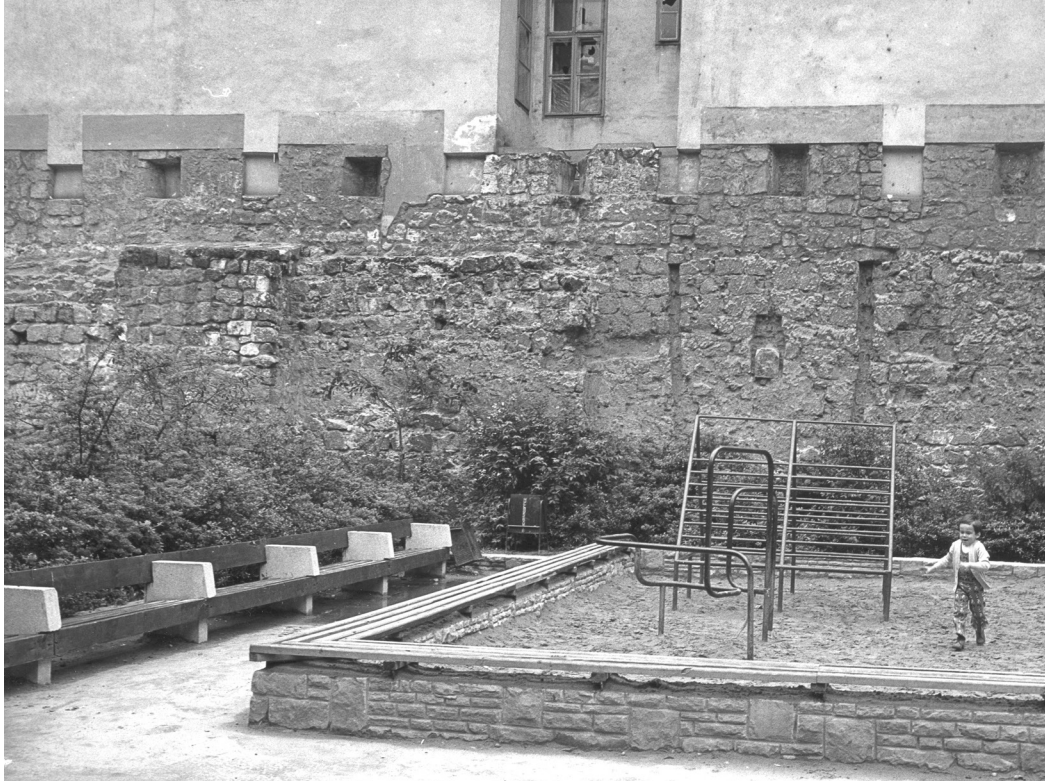
72. V. Bástya utca 1–3. A 15. századi városfal helyreállított belső oldala, 1970-es évek.
Fotó B.M., 1973

Az 1970-es években a városfal déli oldalán került sor műemléki helyreállításokra. Egymás után lebontották a *Bástya utca 1–3–5–7. telken* álló házakat és ezután látható lett a városfal belső oldalának közel 40 méteres szakasza. A Vámház körút 8–10. házak tűzfalában 12 pártafok megmaradt. Mivel ez a falszakasz négy Bástya utcai telek keleti határát jelentette, a középkori falat különböző mértékben bontották el.
