Szigetszentmiklós Felsőtag bányató-rendszerének kialakulása és a jelenlegi helyzetnek térinformatikai alapú áttekintő vizsgálata

RS&GIS - 2011 / 1. Balla Réka

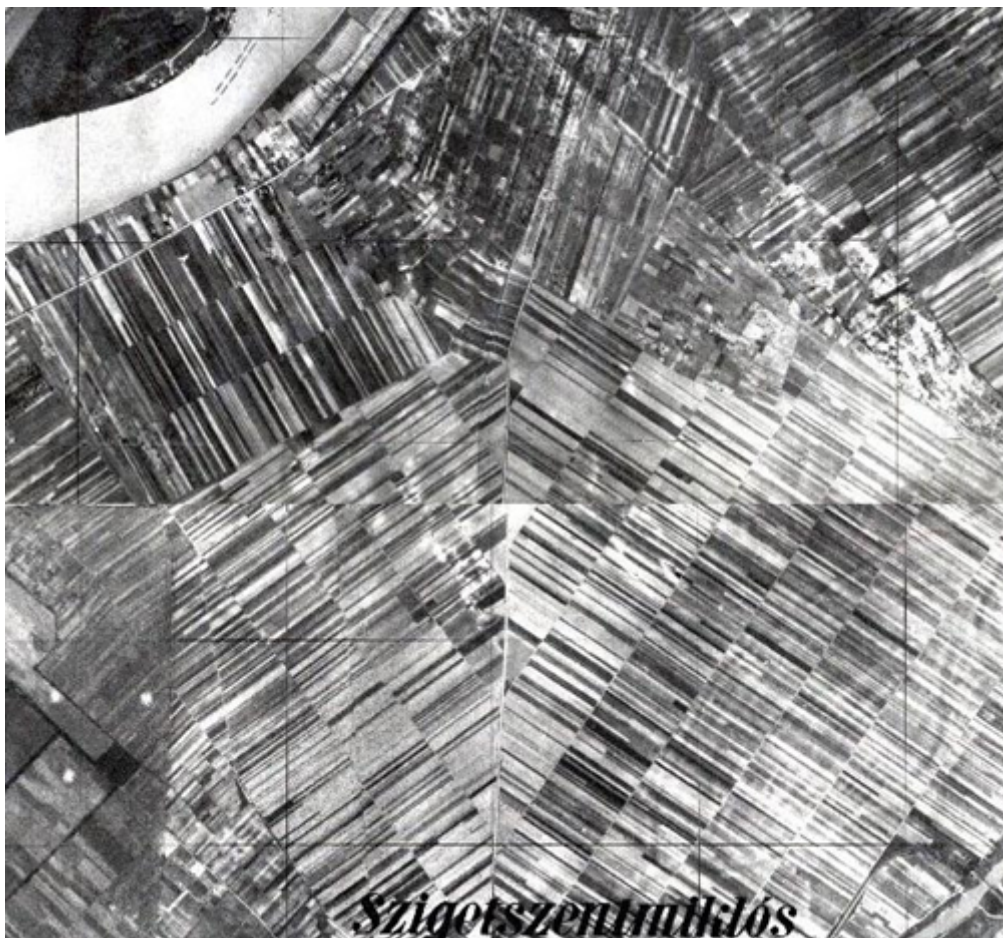
1.ábra A kavicsbányató rendszer helye Szigetszentmiklós 1940/41-es légifelvétel-térkép szelvényeinek találkozásánál (A felvétel a HM Hadtörténeti Intézet és Múzeum Hadtörténeti Térképtárának gyűjteményéből származik.)

Megállapítható, hogy a területen elsősorban mezőgazdasági termelés folyt, zömében nadrágszj parcellák jellemezték a vidéket, és az infrastruktúra fejletlensége miatt elsősorban rossz minőségű föld és kerülőutakkal lehetett csak megközelíteni (1.ábra). Az elsődlegesen termesztett növények a búza és a kukorica voltak az akkori 17AK értékű földeken. A vizuális interpretáció során a mesterséges építmények és eróziós foltok, valamint a területhasználatok egyértelműsíthetőek a kép információi alapján.

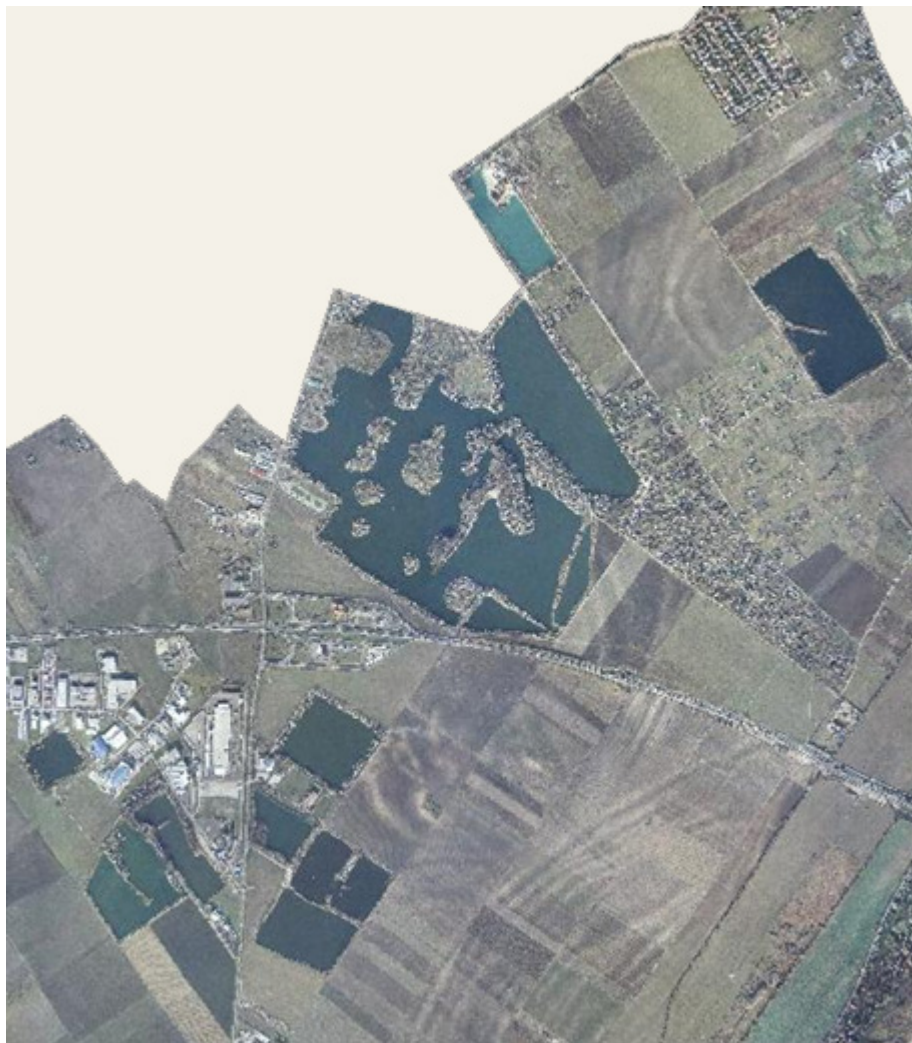
2. ábra Szigetszentmiklós 2009-es légifelvétel-térképének a korábbi kivágattal azonos részlete (Az Interspect Kft. archívumából)

A 2009-es felvételezéskor már teljesen más arculatot mutat a táj (2. ábra). A korábbi parcellák mérete megnőtt, a telkeket összevonták, vagy átminősített területként újraosztották. Megépült az MO-s autópálya, ami kettészeli a területet. A becsatlakozó kisebb főutak burkolata javarészt beton és kialakult egy, a területet teljesen átszövő földutakból álló úthálózat. A tavak az autópályától északra eső területeket szinte teljesen elfedik, és kialakult egy zárkert is a Kavicsos-tavaktól keletre eső területen. Megfigyelhető, hogy a mezőgazdasági területek egyre kiszorulóban vannak a délről történő urbanizáció terjeszkedésével szemben, illetve a nyugati ipari negyed folyamatos bővülése is folyamatosan csökkenti a még megművelésre alkalmas területek számát.

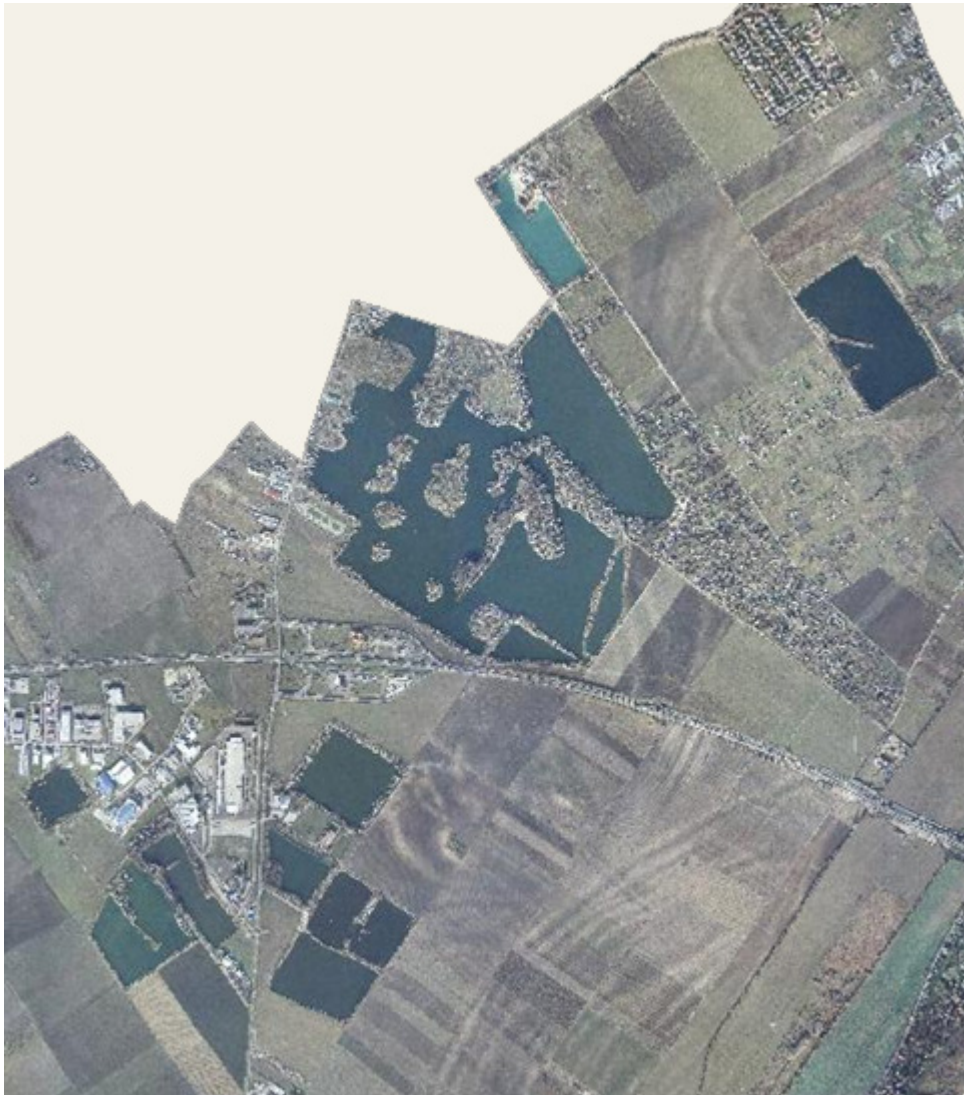
A tórendszer 2009-es RC-30 analóg mérőkamerával fényképezett légifelvétel-térképen

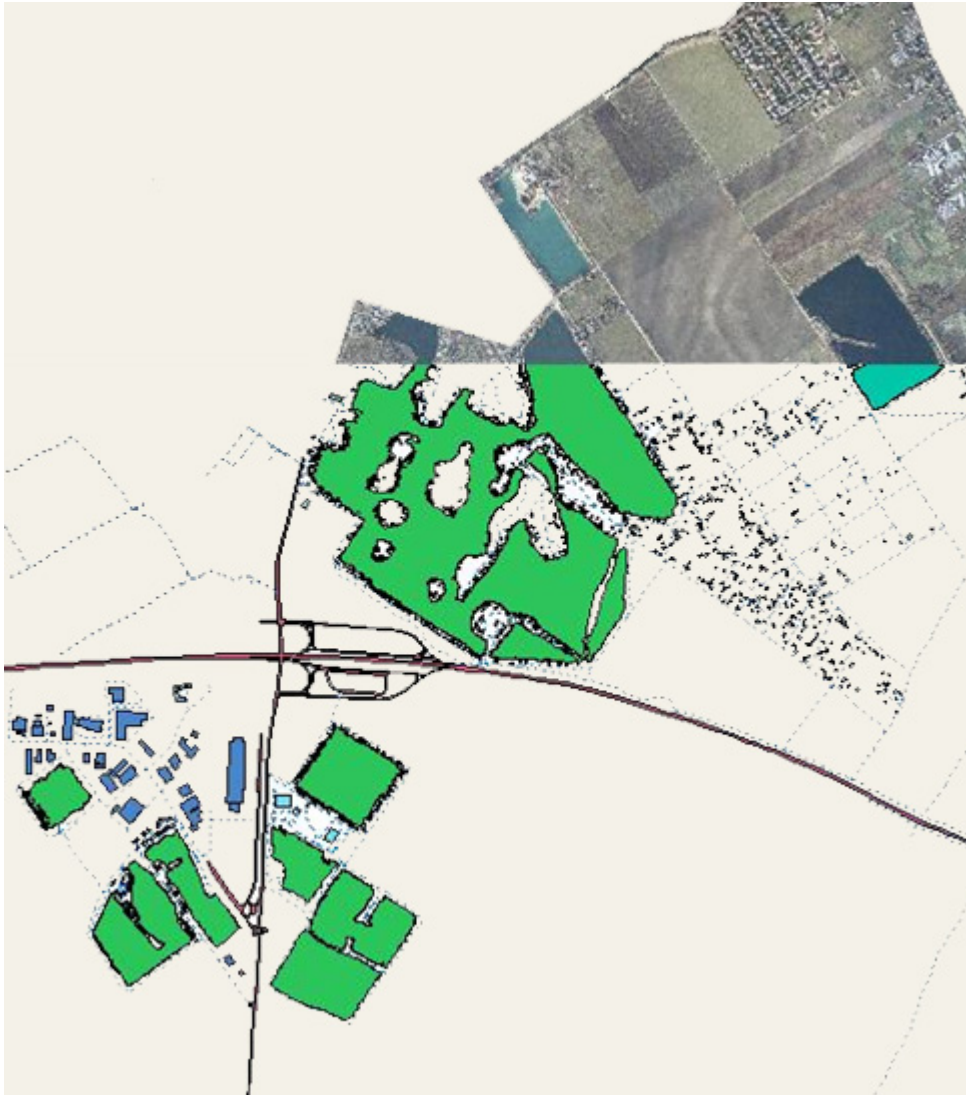
A vizuális interpretációval előállított térképi fedvények (tórendszer, úthálózat, épületek, növényzet, betonnal fedett térszínek és ipari parkok)
