# Vasúti fejlesztések utasszemmel

## Perger Imre

Nyugalmazott MÁV igazgató

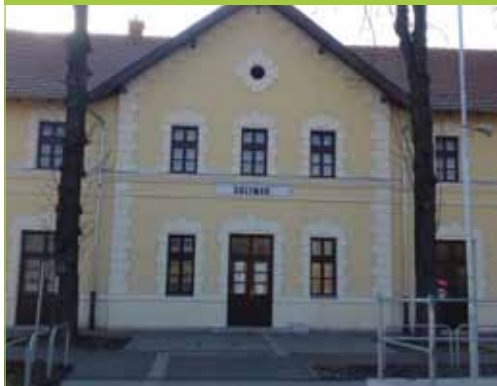
1. ábra: Solymár felújított állomásépülete

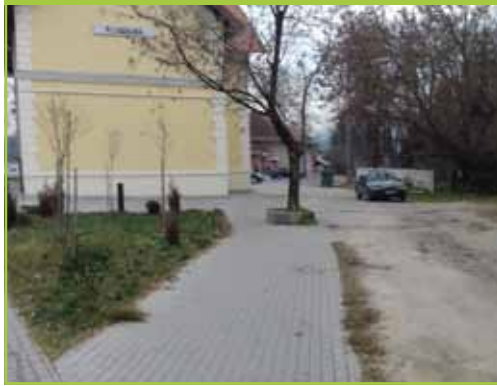
2. ábra: A fának vezetett járda Piliscsabán

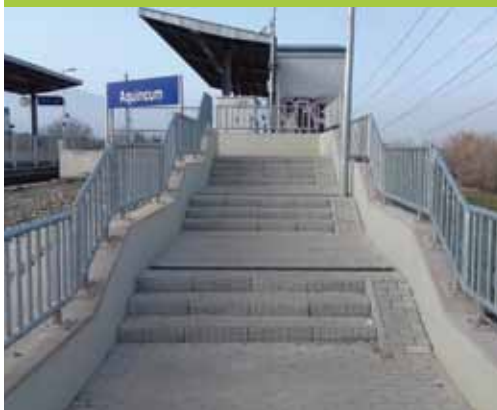
3. ábra: Lámpaoszlop a kerékpár rámpába építve az aquincumi gyalogos hídon

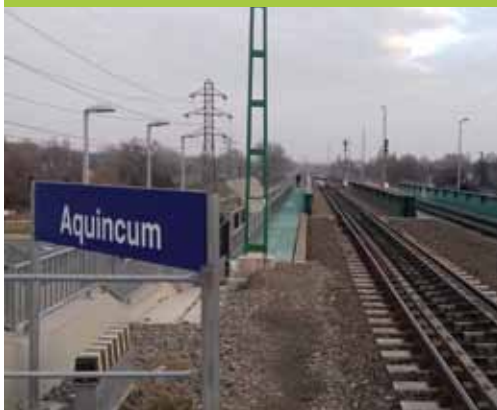
4. ábra: Szolgálati átjáró és gyalogoshíd a vasúti hídon

Mivel a Szentendrei út feletti híd mindkét oldalán van szolgálati járda és a Duna felőli hídfő mindkét oldalán épült keskeny szolgálati lejáró, amelyet az utasok nem használhatnak, néhány millió forintból tisztességes

megoldást lehetne nyújtani a jelenleg használt szolgálati útvonalak közforgalmasításával és a peronvégek közötti átjárás biztosításával.

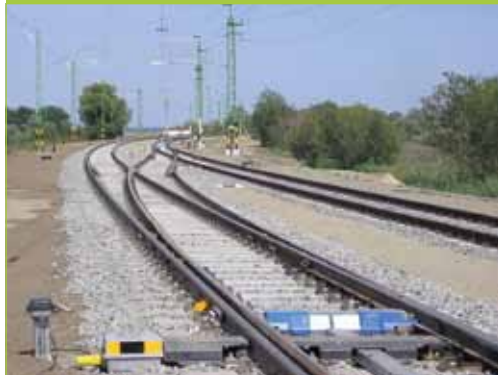
ladány állomásépületét. Sajnos az átépített vonal állomásain az épületekből kilépve kerítésbe ütközik az utas, és csak az aluljárón keresztülhaladva lehet vonatra szállni, holott az első vágány az előtetős épület előtt van. A 400 méter hosszú peronokra telepített új perontetők gyakorlatilag csak a függőleges, csendes esőtől védenek. Az Alföld közepén minden állomáson girbe-gurba az átvezetés, sőt van ahol ívesített kitérő is épült.

**5. ábra: Ívesített kitérő Karcagon, az Alföld közepén (Fotó: Szabó István)**

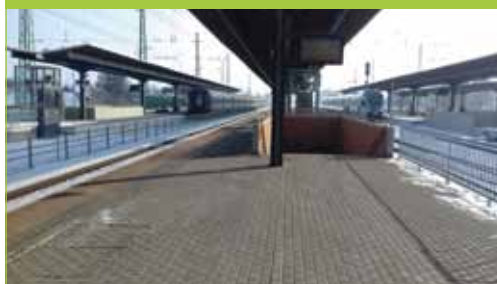
A váci állomás kialakítása és üzemeltetése az utas szemével több hiányosságot tartalmaz. Hiába épült meg az állomás közepén a kettős vágánykapcsolat, a peron közepe nem használható.

A tervező szerint a szabályok nem teszik lehetővé az sk+55 cm-s peron ilyen megépítését, a laikus külső szemlélő szerint viszont olyan keskenyre sikerült a főperon, hogy a lépcsőfeljáró két oldalán nem lehetett az előírt peronszélességet biztosítani, ezért kellett a peron közepét lezárni.

**6. ábra: Tervezési nonszensz Vácott: féloldalas lépcsőlejárát, a peron közepe lezárva**

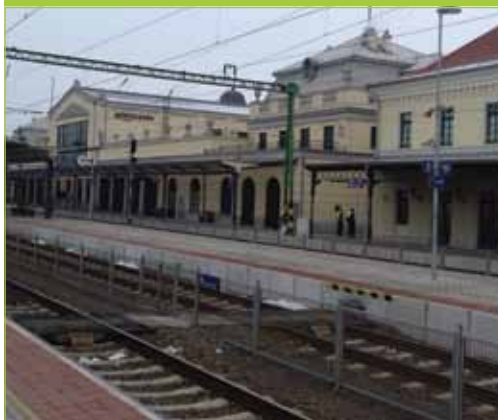
7. ábra: Békéscsaba mindkét műemlék épülete felújítva

A melléképületek felújítása nem történt meg. Jó lenne, ha a hulló vakolatú épületek is kisebb felújítást kaphatnának.

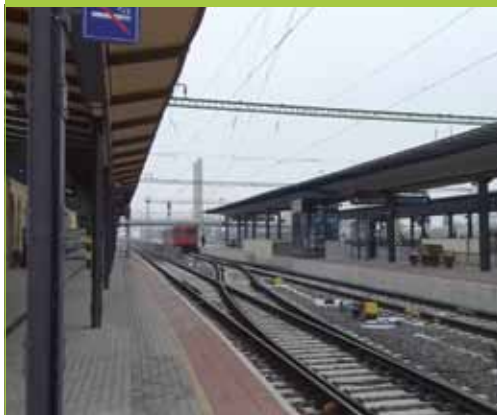
Békéscsaba állomás átépítése 2013-2016 között zajlott. Új vágányhálózat létesült magasperonokkal. Itt sikerült osztott vágányú peronokat építeni és végre van funkciója az első vágálynak, sajnálatos, hogy csak sk+33 cm-s peronnal. Nehezen magyarázható, hogy a két azonos funkciójú középperon szélessége miért eltérő. Egy vagy két tehervonati vágány feladásával célszerű peronok épülhettek volna.

8. ábra: Vágánykapcsolat a peron mellett. Békéscsabán megoldották, amit Vácon nem tudtak

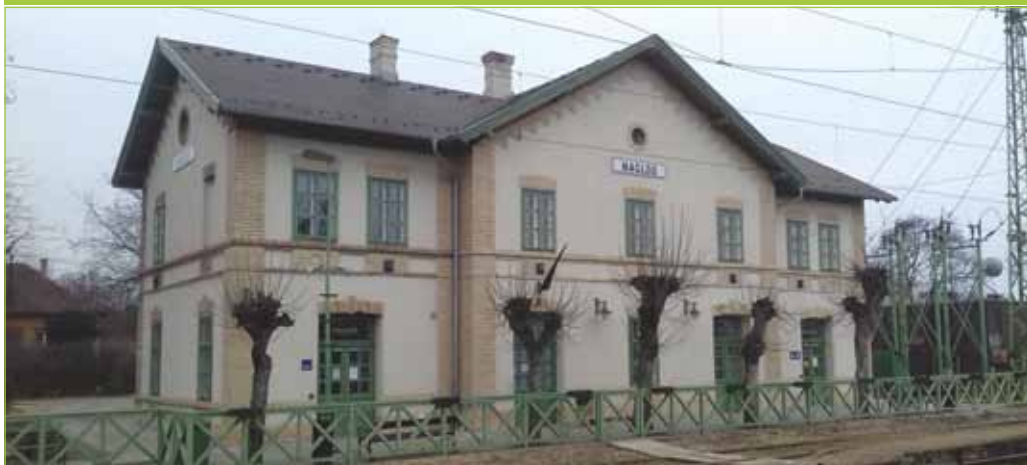
10. ábra: Maglód felvételi épülete műemléki igényességgel helyreállítva

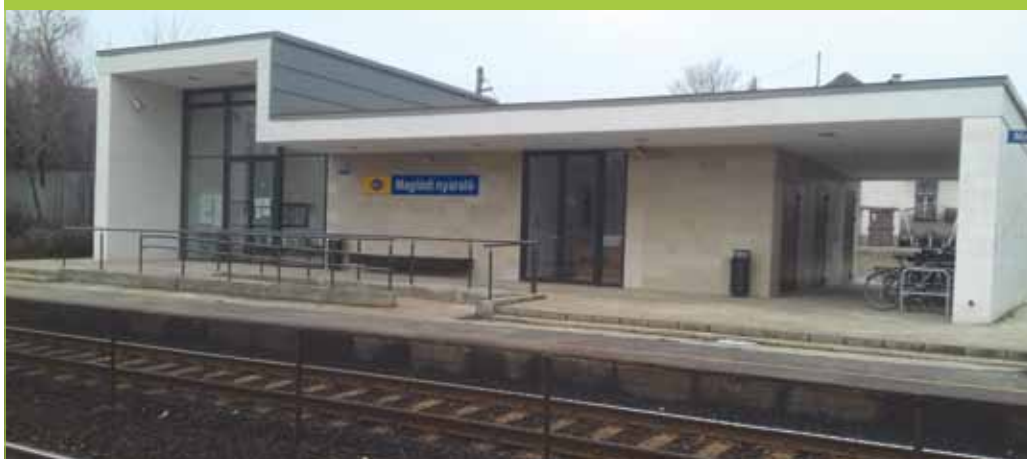
11. ábra: Maglód nyaraló impozáns új felvételi épülete

nak (például Pusztaszentistvánon). Sajnos a kereskedelmi terek bérbeadása nem történt meg. Maglód, Sülysáp város felőli, kereskedelmi célra szánt helyiségeiben a vasút lomo-  
kat tárol, Maglód nyaralón is zárva az üzlet-  
helyiség. Máshol is így lehet. Kár érte.

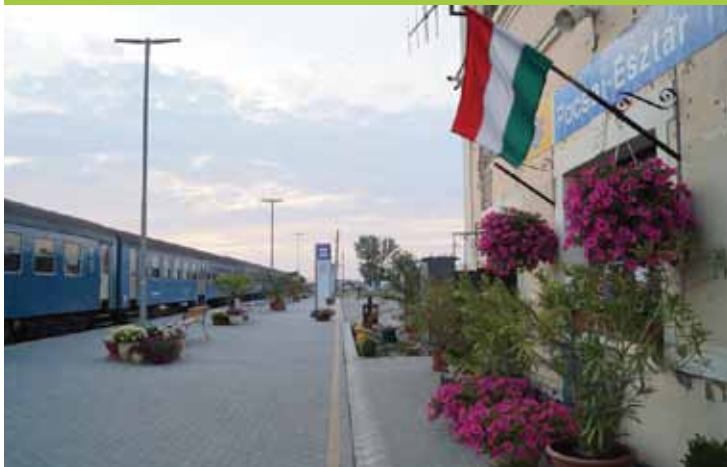
fordulók, parkolók és megállók épültek „Az értől az óceánig” projekt keretében. A projekt központja a Pocsaj-Esztár vasútállomáson elkészült „Érmelléki centrum”, ahol az akadálymentesített vasúti peronok mellett egy autóbusz-forduló és két autóbusszállás épült. Különlegesség, hogy közös vasúti és autóbusz peron épült, így a csúcsforgalmi irányban utazók a közös peronon szállhatnak át. Nagykerekai állomáson szintén közös állomást alakítottak ki, amelynek köszönhetően a jövőben autóbusszal lehet majd továbbutazni Biharke-  
resztesre.

12. ábra: Pocsaj-Esztár intermodális utasperonja (Fotó: Szabó István)
