Közúti vasúti pályán közlekedő kötöttpályás járművek közlekedésbiztonságának vizsgálata Szegeden

A bemutatott vizsgálat az 1-es és a 2-es villamos vonalának közös szakaszán 2022-ben történt balesetek relatív gyakoriságát és azok fontosabb körülményeit közli. Továbbá bemutatja az egyes kötöttpályás járművek közlekedésbiztonságára vonatkozó szemkamerás vizsgálatokat és azok eredményeit.

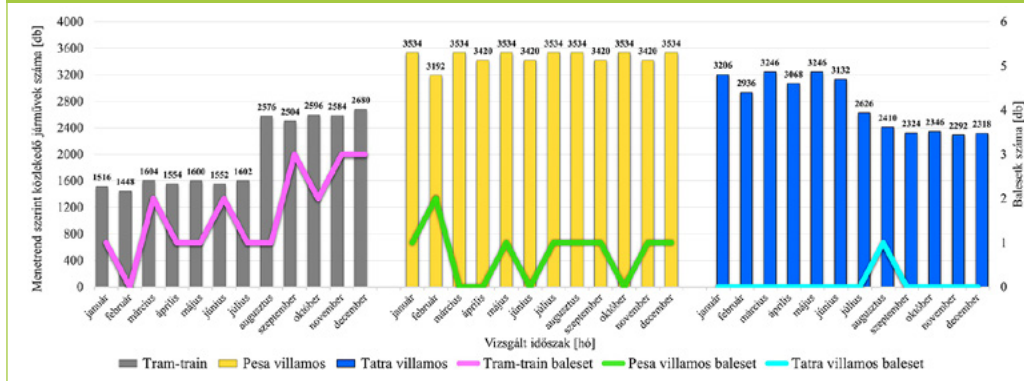
2. ábra: 2022-es évben menetrend szerint a vizsgált szakaszon elhaladó tram-train-ek és villamosok száma

A tram-train menetrendje 2022-ben három alkalommal változott, 2022. január 10-én, 2022. augusztus 1-jén, és 2022. október 29-én. Összegezve ez azt jelenti, hogy 2022-ben menetrend szerint összesen 23 816 darab vasútvillamos haladt el a vizsgált szakaszon. Ez havi szinten, átlagosan, irányonként 993

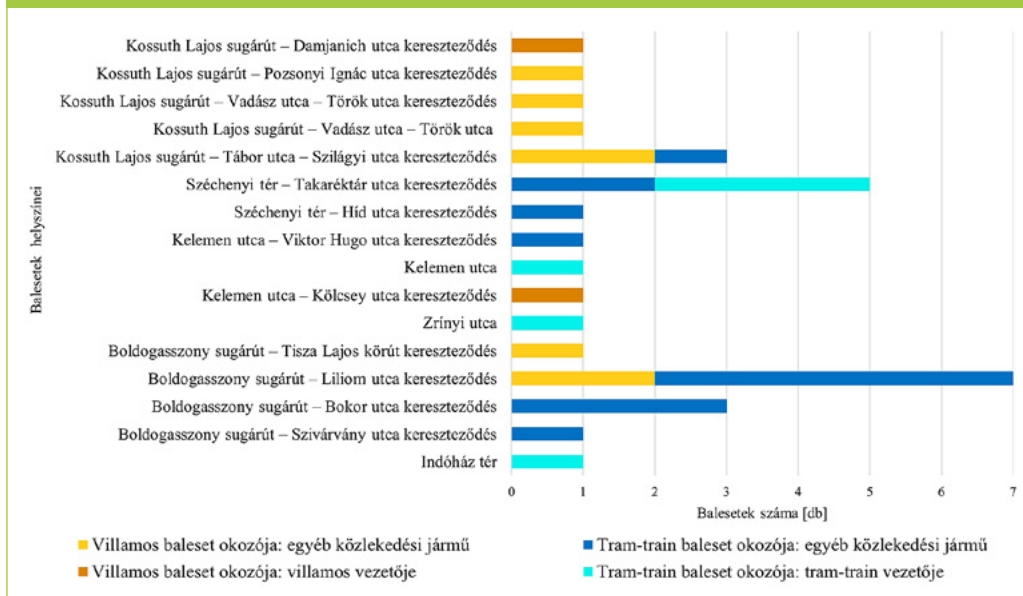
4. ábra: 2022-ben a vizsgált szakaszon történt balesetek alakulása

A 4. ábrán látható, hogy a 2022-es baleseti adatok alapján két olyan helyszínt találtunk, ahol mind a villamosokkal, mind a tram-train-ekkel történt baleset. Ezek a Boldogasszony sugárút – Liliom utca kereszteződése, illetve a Kossuth Lajos sugárút – Tábor utca – Szilágyi utca kereszteződése voltak. Ezen helyszíneket potenciális vizsgálati helyszíneként rögzítettük.

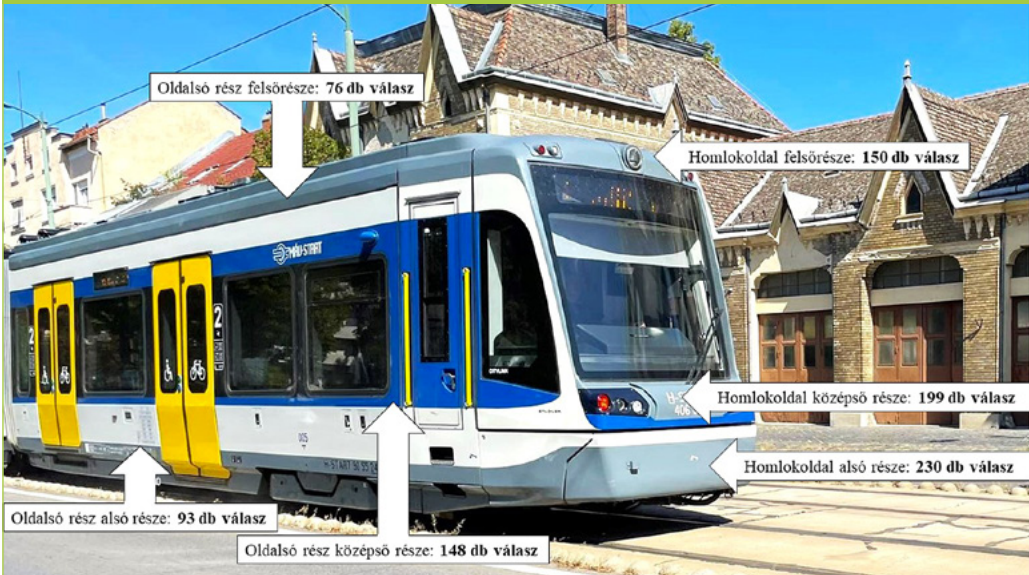
7. ábra: A kitéltők véleménye a tram-train-ek átszínezésének helyeiről

Oldalsó rész felsőrése: 76 db válasz

Homlokoldal felsőrése: 150 db válasz

Homlokoldal középső része: 199 db válasz

Homlokoldal alsó része: 230 db válasz

Oldalsó rész alsó része: 93 db válasz

Oldalsó rész középső része: 148 db válasz

A 7. ábrán azt szemléltetjük, hogy a 288 válaszadó közül 80% (230 fő) a homlokoldal alsó részét, 69% (199 fő) a homlokoldal középső részét, 52% (150 fő) a homlokoldal felső részét, 51% (148 fő) az oldalsó rész középső részét, 32% (93 fő) az oldalsó rész alsó részét és 26% (76 fő) az oldalsó rész felső részét színeznék át a vasútvillamosoknak.

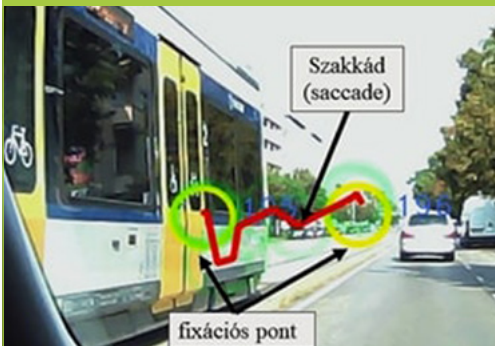
8. ábra: Szemmozgás során a fixációs pontok és a szakkád (saccade)

Szakkád (saccade)

fixációs pont

lassú követő szemmozgás és a vergencia szemmozgás. A szemmozgások kapcsán a fixáció és az úgynevezett szökkenő gyors szemmozgásokat (saccade-ot) lehet legjobban vizsgálni. A fixáció során a szem egy adott pontra fókuszál, ami a teljes látótérnek csak egy kis része. A fixáció fenntartásának ideje főként az észlelt tárgy kontrasztjától, a látótér bonyolultságától és a kognitív terheléstől függ. Szakkádnak (angolul saccade) nevezzük azt a szemmozgási pályát, amely két fixáció között van (8. ábra). A szakkádok során nincs vizuális észlelés, tehát az egyes kognitív érzékelő funkciók átmenetileg inaktívak [11], [12].

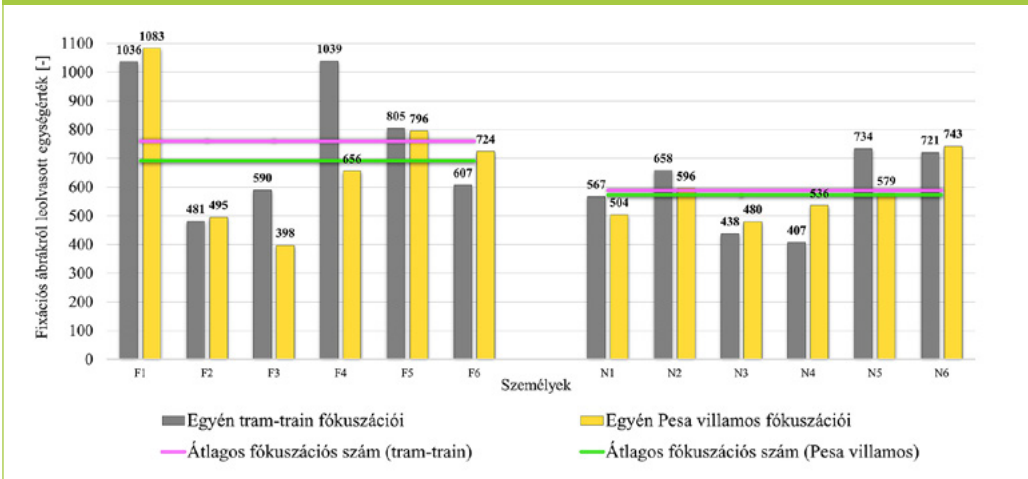
9. ábra: Fixációk alapján számított egységértékek darabszámainak alakulása az egyes személyeknél

A 9. ábrán szembevetendő azon eredmény, hogy a férfiak átlagosan ~23%-kal többször néztek a visszapillantó tükrökbe, mint a nők, ha tram-train járművek voltak mögöttük és ~17%-kal többször, ha Pesa villamosok. Továbbá a vizsgálat eredményeiből az is látszik, hogy mindkét nem a tram-train járművekre pillantott többször. A férfiak átlagos fókuszációs egységértéke tram-train esetén 760, míg a nőknél 588. A Pesa villamosok esetében ugyanezen érték 692 és 573 a férfiak javára. Ez azt jelenti, hogy a férfiak ~9%-kal, a nők ~3%-kal sűrűbben néztek a tram-train-ekre, mint a villamosokra. Összességében az eredményekből arra következtethetünk, hogy az egyes járművek fókuszációs egységértékei között ~6%-os különbség van a vasútvillamosok javára.

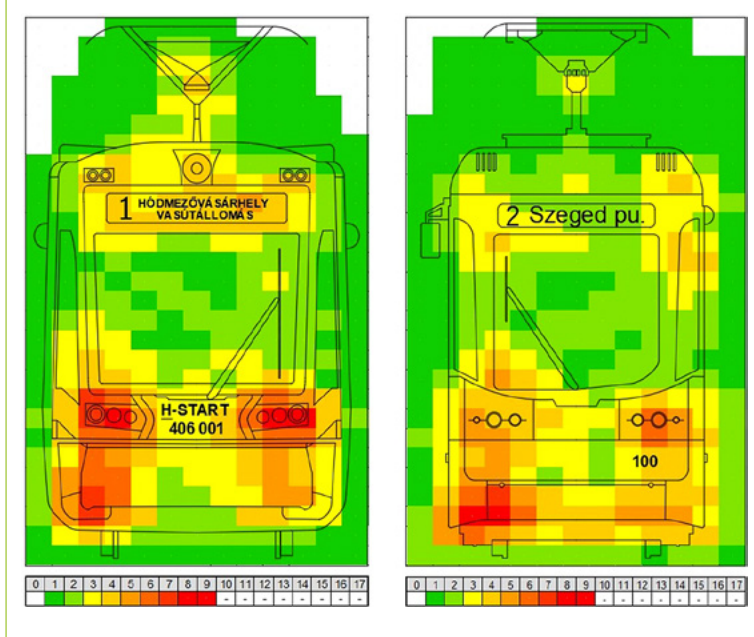
10. ábra: A kötőpályás járművek fixációs ábrái:

a) tram-train; b) Pesa villamos

A 10. ábrán jól látható, hogy jellemzően a homlokoldalak alsó és középső részeire pillantottak a vizsgálatban részt vevők. A lámpák környezetében és a bal oldalak alsó részein mutatkoztak intenzívebb fixációk. Jelentősnek mondható eltérés a két jármű között az, hogy a Pesa villamos alsó sárga részeinek közepére 28%-kal többször fókuszáltak, mint a tram-train-ek ugyanezen sötét részeire. A Pesa villamosoknál a homlokoldalak felső részeinek

jobb és bal oldalait, míg tram-train-ek felsőrészeinek közepét nézték meg gyakrabban a gépjárművezetők, ahol a járművek kijelzői és áramszedői találhatóak. A vasútvillamosok kijelző paneljein a feliratok narancssárgák, az áramszedők pedig pirosak.
