23. évfolyam,
2021. 1

Várostarténeti folyóirat

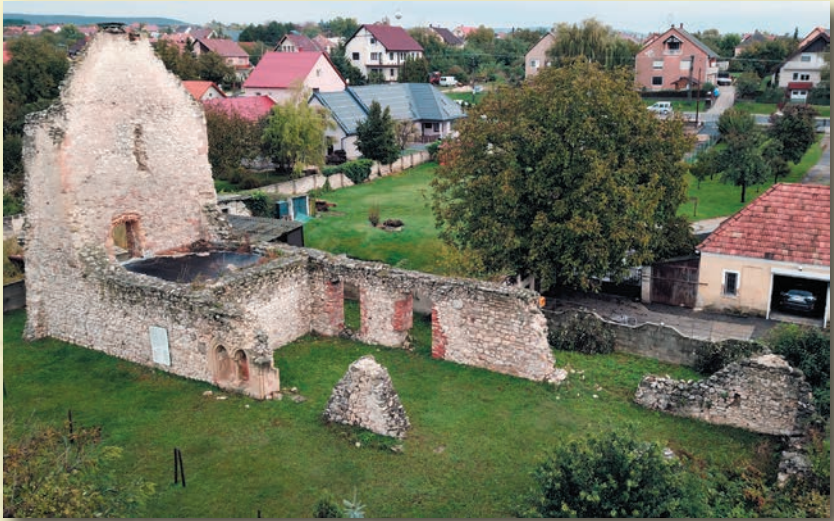
Várostörténeti folyóirat

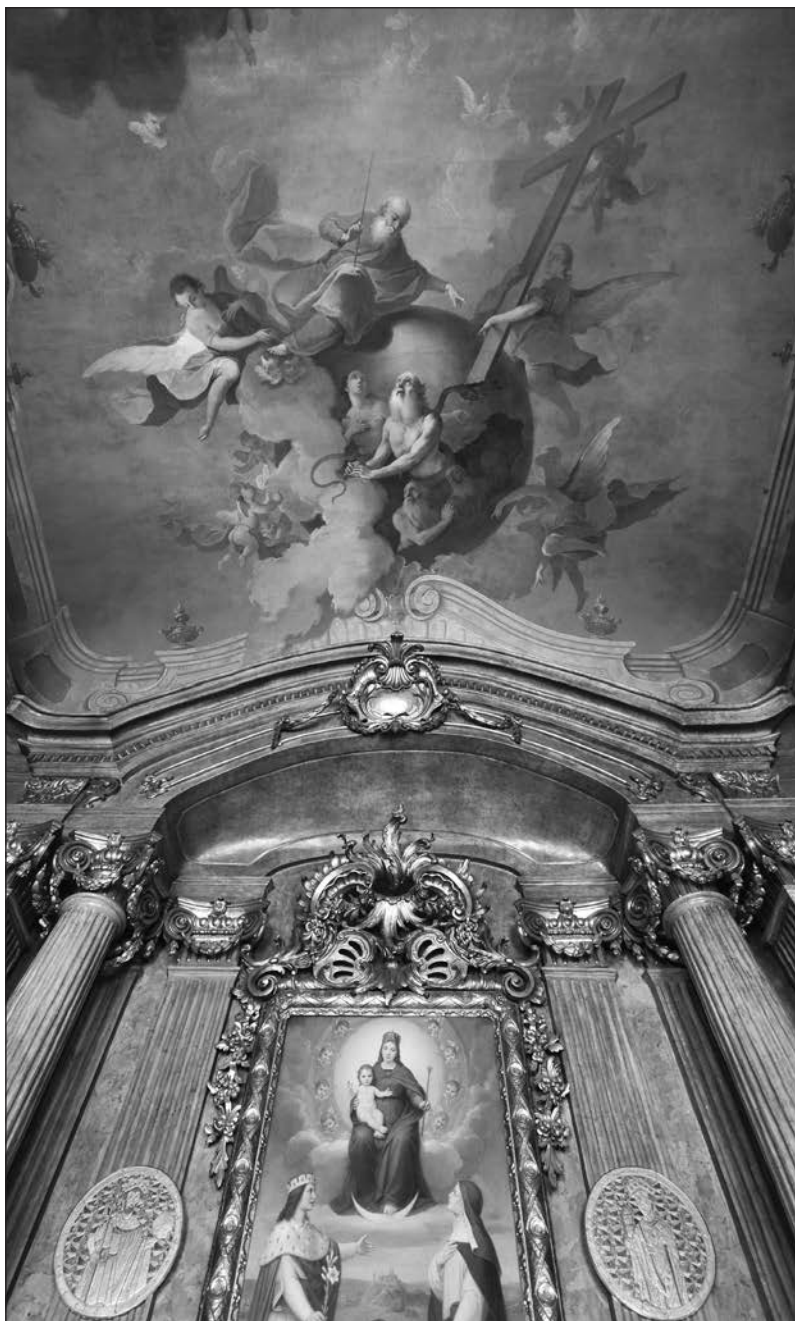
A főoltár a mennyezetképpel. Fotó: Gaylhoffer-Kovács Gábor
