# „A LEGHOSSZABB OSTROM”

## A gyulai vár 1566. évi ostromának régészeti emlékei

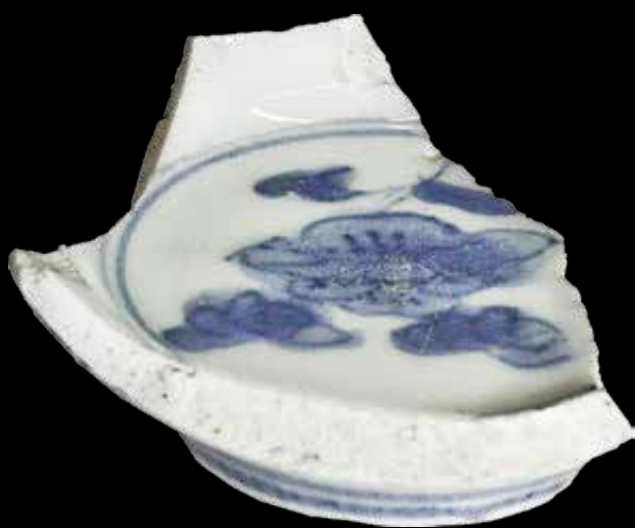
A gyulai palánkerődítések feltárásának leggyakoribb régészeti leletei a 129 évig tartó hódoltság időszakából származnak. Különleges, ritka lelet a vékony falú, finom porcelánból készült, szolid díszítésű csészecske darabja, amely minden bizonnyal a kávéfogyasztás első gyulai emlékeként értékelhető. A feketelevest (azaz a kávé) a korszakban vagy ilyen ritka, távol-keleti porceláncsészékből, vagy azokból a fül nélkül készült apró fajansztálkákból ihatták, amelyeknek a töredékei szintén előkerültek az ásatáson

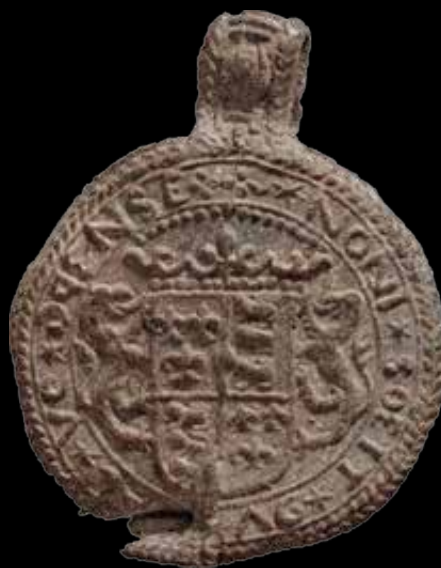
Egy posztóhitelesítő olombulla megtalálása az ásatáson lelkesen közreműködő önkéntes szemének és a fémkereső műszernek köszönhető. Az 1558 és 1604 közé keltezhető olompecsét biztosan az 1566-os ostrom előtt kerülhetett a vár területére. Talán egy zsoldos katona ejthette ki a zsebéből, aki a fizetségének egy részét jó minőségű, angol posztóban kapta, aminek a védjegye volt az Anglia régi címerével ellátott olomtárgy

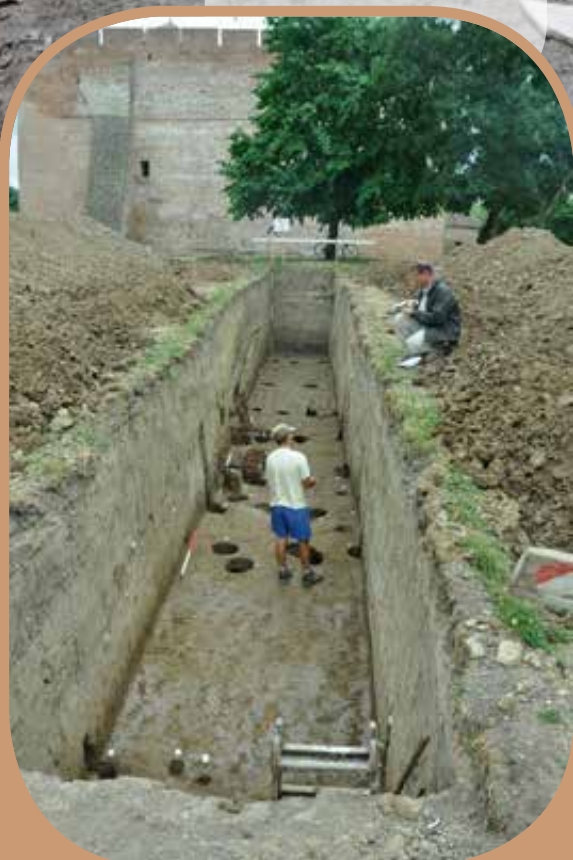
A palánkerődítést alkotó egyes tölgyfa cölöpök mélyebben fekvő részeit a talajvíz konzerválta. Az ásatásaink alkalmával az alacsony talajvízszint lehetővé tette a konzerválódott cölöpmaradványok kiemelését (fotó: Liska András)

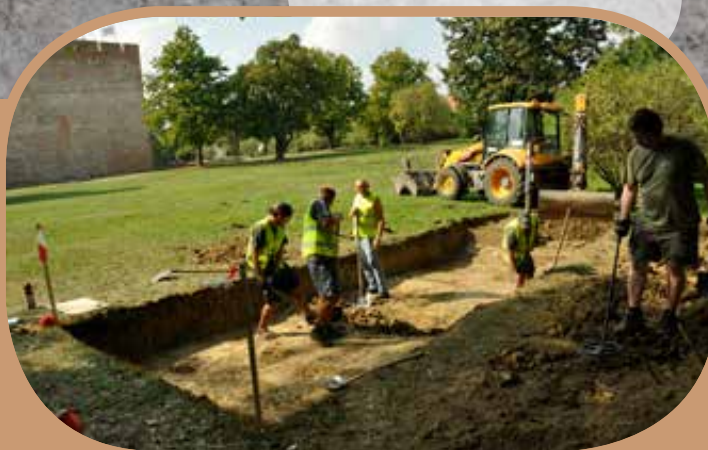
A gyulai külső vár palánkszerkezetű északkeleti bástyájának feltárása (fotó: Liska András)

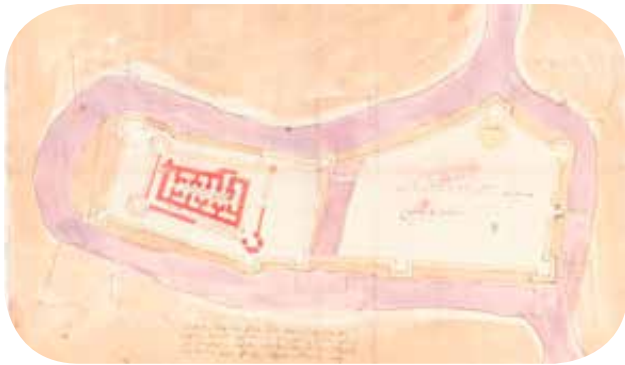
Paolo Mirandola, itáliai várépítő mester 1562-ben készített rajza a gyulai várról. Az ábrázolás a palánkerődítések ostrom előtti állapotának rögzítése mellett a földbástyák átépítésére tett javaslatokat is bemutatja. Az ásatások tanúsága szerint a hosszanti palánkfalak tagolását és a bástyák teljes átépítését célzó tervek sosem valósultak meg

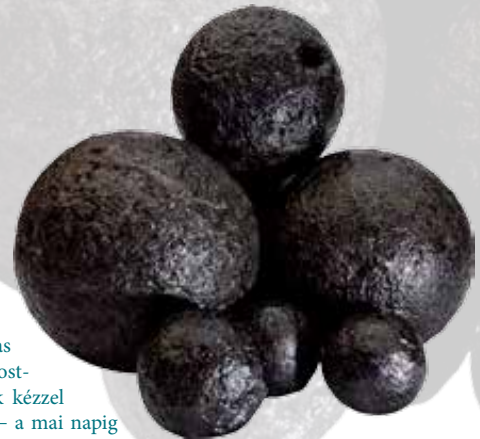
A török ágyúkból kilőtt, különböző méretű vas ágyúgolyók – az ostrom ágyútűzének kézzel fogható emlékei – a mai napig ott pihennek a föld alatt, a téglavár körül, a palánkfalak és földbástyák maradványaival együtt

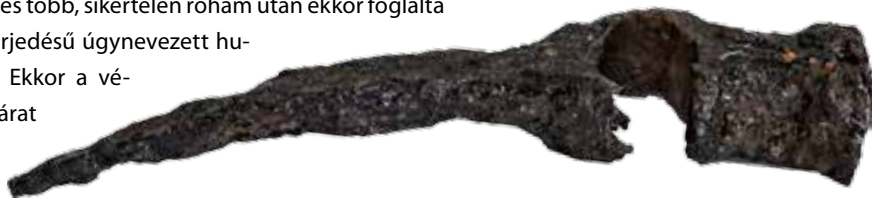
A végvári küzdelmek egyik jellegzetes fegyvertípusa, az acélsisakok átlukasztására is alkalmas csákányfokos egy példánya is előkerült a gyulai palánkerődítés feltárásán

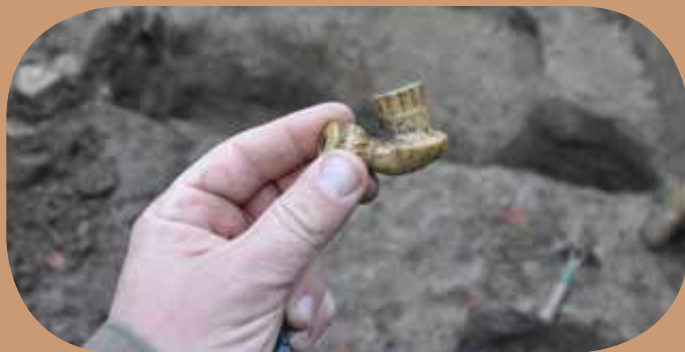
Török kori mázas díszítésű cseréppipa a külső várat a huszár-vártól elválasztó palánkszakasz feltárásából (fotó: Liska András)

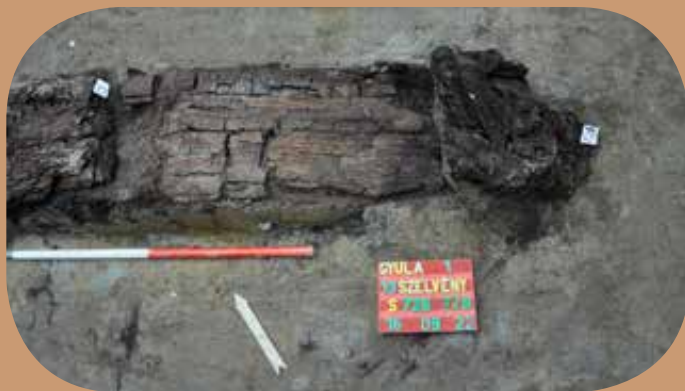
A palánk több szakaszán előkerültek olyan tölggyfa cölöpök maradványai, amelyek az ostrom idején, a folyamatos ágyúzás következtében dőltek ki (fotó: Liska András)

könnyebben felgyújthatók voltak. A török rohamokat előkészítő, folyamatos ágyúzás a palánkot több helyen megrogyasztotta, az öles tölgyfa cölöpök sorozatban dőltek ki, így az ostromlók ezeken a helyszíneken igyekeztek a várba bejutni. Az ásatási szelvényekben világosan dokumentálhatók voltak a kidőlt cölöpök, amelyek mellett több ágyúgolyót is megtaláltunk. A tölgyfa cölöpök maradványait több esetben kiválóan konzerválta a talajvíz, egyes darabokat a dokumentálás után sikerült kiemelni. A kidőlt cölöpöket döngölt agyagrétegek fedték, ami arról tudósít, hogy a palánkot a hódoltság időszakának az elején az oszmán helyőrség nagyon gyorsan újjáépítette, az ostrom során megsérült cölöpsorokat pedig újak építésével váltotta ki.

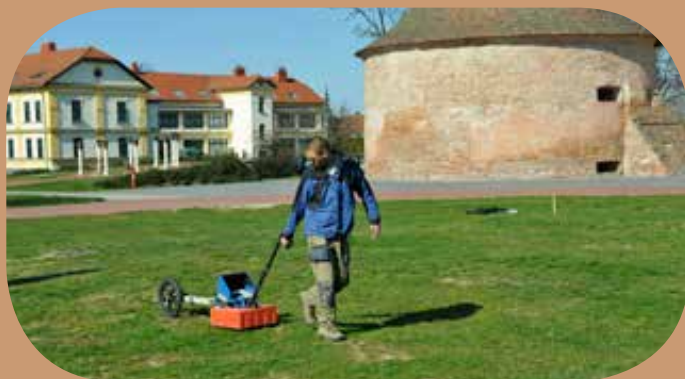
A téglavár előtt, a mai rendezvényterén elvégzett talajradaros vizsgálatok során olyan anomáliákat sikerült dokumentálni, amelyek a külső vár és a huszárvár közötti várarak területének a meghatározásához segítettek hozzá (fotó: Liska András)

Mielőtt a régész ásója a földre mélyed, aprólékos adatgyűjtést kell végezni a kutatás helyszínén, beleértve a modern, földtudományos technológiák alkalmazását is. A magnetométeres vizsgálat a talaj mágneses elváltozásait, anomáliáit méri, a georadar pedig rádióhullámok kibocsátásával és azok visszaverődésének mérésével szolgáltat információkat a felszín alatt megbúvó emlékekről. A palánkfalak maradványait és az egykori várarkot elfedő földrétegeket talajfúrás segítségével lehet hihetetlenül pontosan vizsgálni. A természettudományos módszerek mellett a történészek forráskutatásai is szükségesek az ásatások előkészítéséhez: a várat ábrázoló összes régi térképet és metszetet, valamint leírást összegyűjtve lehet az ásatások helyszínét kijelölni. A korábbi régészeti feltárások eredményeit pedig egy közös térinformatikai adatbázisban egyesítve lehet összevetni az írott források és a földtani kutatások eredményeivel. Tehát amikor az ásatás első napja elérkezik, és kijelöljük, hogy a palánk melyik részét fogjuk feltárni, akkor már nagyjából tudjuk, hogy mit is keresünk a föld alatt.

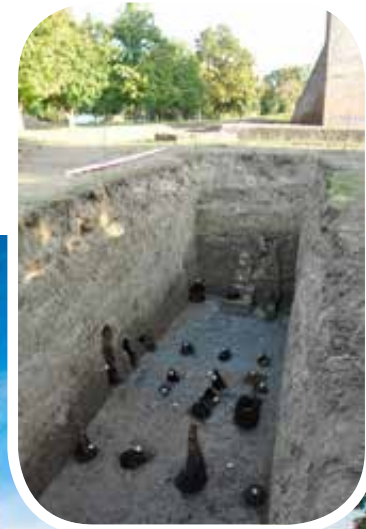
A palánkerődítést alkotó egyes tölggyfa cölöpök mélyebben fekvő részeit a talajvíz konzerválta. Az ásásaink alkalmával az alacsony talajvízszint lehetővé tette a konzerválódott cölöpmaradványok kiemelését (fotó: Liska András)
