TORMA PÉTER

Nagytilaj pusztatemplomának *kutatása*

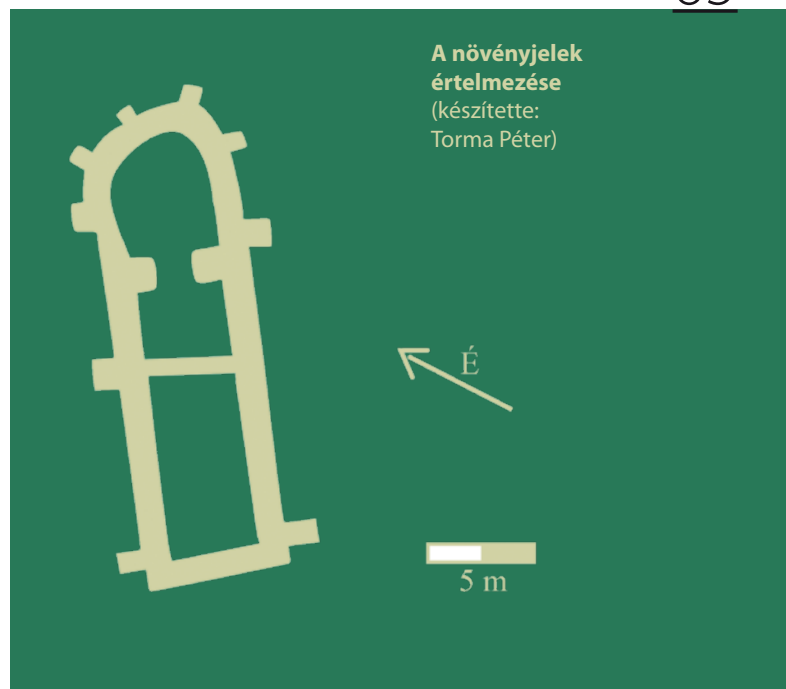
2021-ben készült légi felvételen látszódó alaprajz az érésnek indult búzatáblában (fotó: Torma Péter)

Az elmúlt években az ősi templom alakját és méreteit leginkább légirégészeti módszerekkel sikerült körülhatárolni. A drónfelvételek segítségével megállapítható, hogy az egykori egyházi épület egyhajós, szentélye pedig félkörívesen záródott (Kazó István 1698-as leírása szerint a templom szentélye boltíves volt). Falai mentén támpilléreket emeltek, de a szentély és a hajó találkozásánál további anomáliák is látszódnak, amelyek diadalív, mellékoltár vagy akár szószék alapozásait is jelezhetik. A templom felénél a hosszanti oldalfalakra merőleges irányú alapozás nyomait lehetett megfigyelni, amely talán egy korábbi építési periódust jelezhet.

Az épület méreteit a drónfelvételek, illetve földfelszíni mérések segítségével határoztuk meg. A sűrű vetésben kora tavasszal, illetve a búza érésének kezdetén nyáron is megfigyelhető növényjelekkel tudtunk 2 éven át ellenőrző méréseket végezni. Így megállapíthattuk, hogy a templom a végső építési fázisában 20,5 méter hosszúságú és 7,5 méter szélességű, az alapozás vastagsága pedig megközelítőleg 70-80 cm lehetett. Tájolása ÉK-DNy, központi tengelye pedig 57 fokban tér el az északi iránytól (szintén felszíni mérések és drónfelvételek alap-

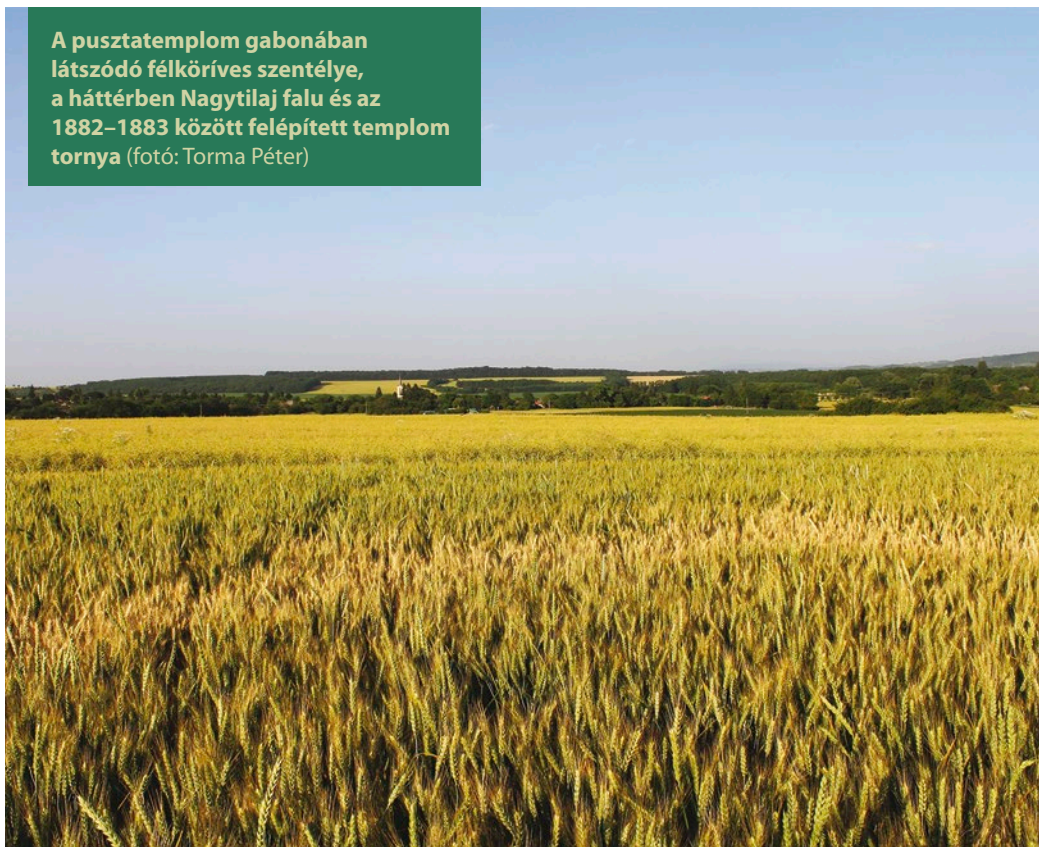
A pusztatemplom gabonában látszó félköríves szentélye, a háttérben Nagytilaj falu és az 1882–1883 között felépített templom tornya (fotó: Torma Péter)

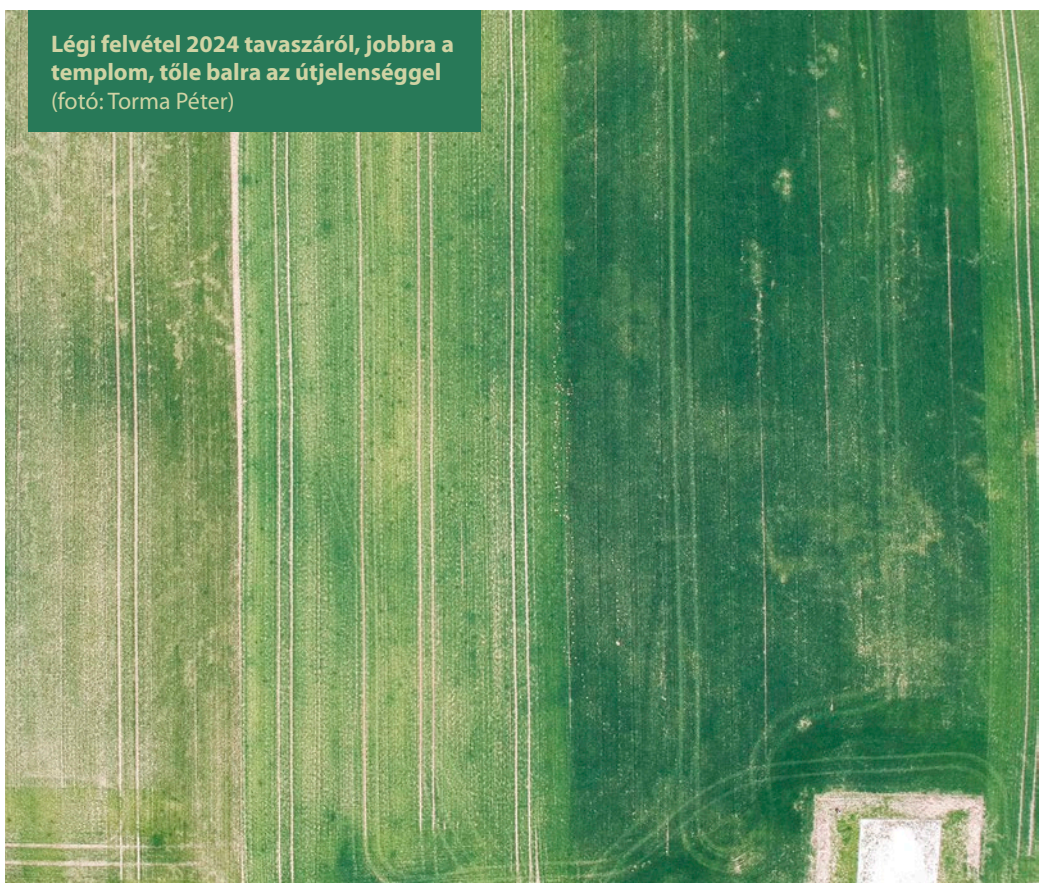
Légi felvétel 2024 tavaszáról, jobbra a templom, tőle balra az útjelenséggel (fotó: Torma Péter)

A légrégészeti kutatások révén egyébként a templomhoz vezető út is kirajzolódni látszik a szántóföldi kultúrnövényzetben. A növényjelként előkerülő út már a templomot említő, 1407-ből származó oklevél szövegében is olvasható, így ennek középkori eredete igazolható. A légi felvételeken sötétebb vonalként figyelhető meg, amely valószínűleg a kijárt útmélyedésbe beszántott és így környezeténél vastagabb humuszréteg miatt látszódik ilyen formában. Az útjelenség a Nagytilaji-patak bal partjánál kezdődik (ahol egyébiránt az egyik Árpád-kori telepjelenség is található), majd Ny–K-i irányban halad a templomhely felé, de annak közvetlen közelében déli irányban megtörik. Ez arra utalhat, hogy a templom és a körülötte lévő temető miatt alakíthatták ki így. A jelenség a műholdképeken is jól látszódik, de az első és második katonai felmérés, valamint egy 1851-ből származó kéziratos térkép úgszintén jelöli.

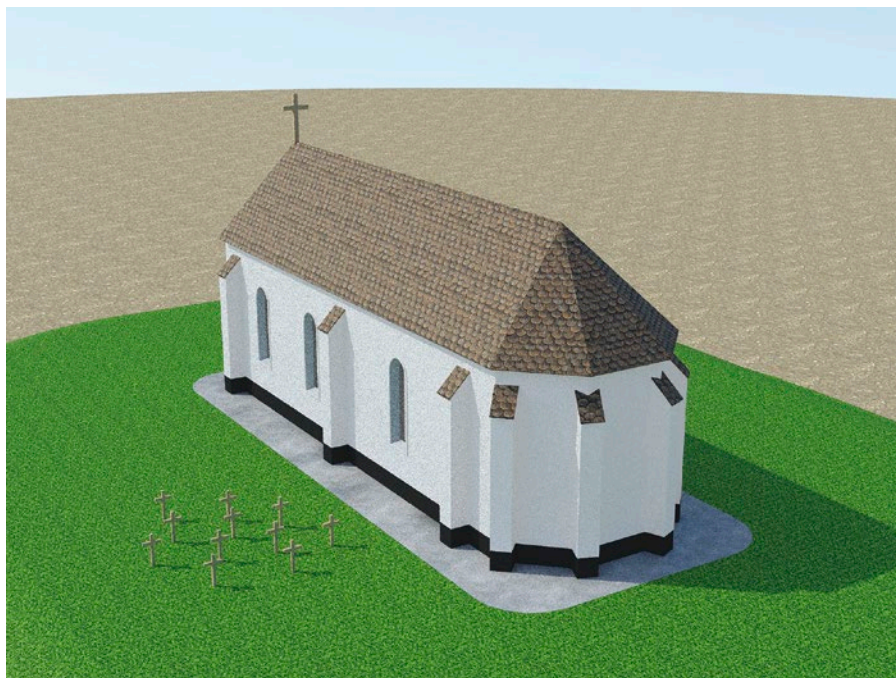
A templom legutolsó fázisának fantáziarajza
(készítette: Gerencsér Ádám, Savaria Múzeum)

A kutatásunk során megfogható alaprajz, a párhuzamok és a templomról ránk maradó leírások, továbbá térképábrázolások és helyi idős emberek elbeszélései segítségével megkíséreltük rekonstruálni is a templomot. A templom 1851-es térképi ábrázolása ugyanis egybevág a helyi idős emberek elmondásával: a „szőlőhegyre néző [azaz a nyugati] vége tűzfalás”, a „fal felé néző vége [azaz a szentély] pedig farazott”. Az 1750. évben történt felújítási munkálatok kapcsán azt is megemlítik, hogy a templomhoz fából egy tornyot emeltek, továbbá a tetőt faszindellyel fedték le. Elképzelhető az is, hogy az említett fatorony egy különálló harangláb lehetett. Az említett 1851-es térképábrázoláson a templom déli falán 3 ablakot is jeleztek. Amennyiben teljesen hiteles a rajz, akkor kijelenthető, hogy az épület bejárata a nyugati oldalon lehetett annak végső építési fázisában.

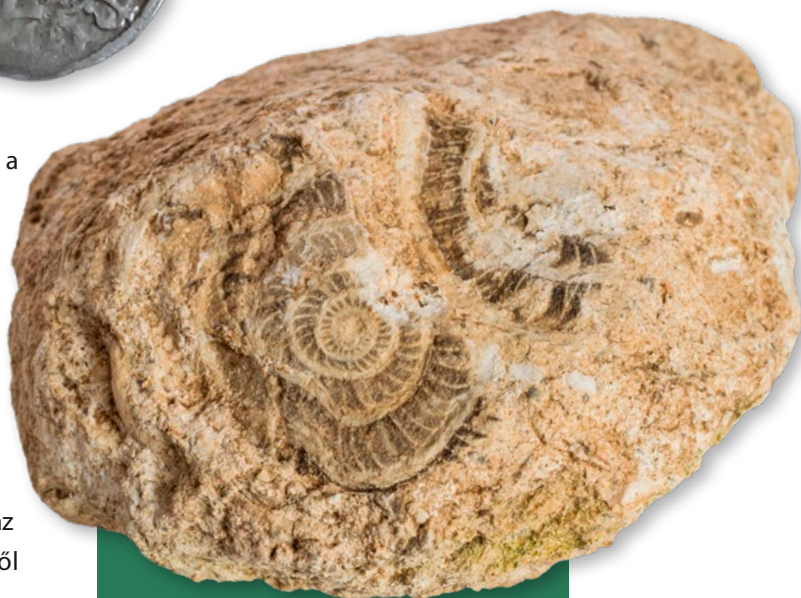
Látványos, *Assilina spira* fajhoz tartozó ősmaradványok a templomhelyen talált mészkőben (fotó: Torma Péter)

Árpád-kori eredetet erősíti. A mészkő a környéken tájidegen építőanyagnak számít, így származási helyének megállapításában a töredékekben nagy mennyiségben jelenlévő ősmaradványok nyújtottak segítséget. Eszerint a templom építéséhez szükséges ún. *nummuliteses* mészkövet a Bakonyból – annak is feltételezhetően a közelebb eső, nyugati feléből – szállíthatták ide, szárazföldi úton.
