MŰVELŐDÉSTÖRTÉNET-ISTORIA CULTURII

ACTA 1998

A tordai sókamaraház

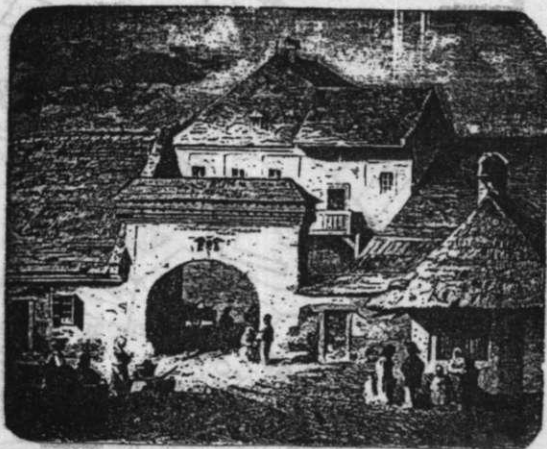
1818 előtt

VÁLTOZÁSOK A SÓKAMARAHÁZ KÜLSEJÉN

A közeli Rákos-patak gyakori áradásai miatt fellazult talaj komoly repedésekkel gyengítette az épületet. 1818-ban egy általános tatarozás során, amikor a falakat támpillérekkel próbálták megerősíteni, a keleti homlokzat oszloponkon nyugvó erkélyét elpusztították, az egész épület külsőjét megszegényítették, belső tereit átrendezték. A földszint két nyugati szobáját félköríves nagy nyílású falakkal felosztották, az emeleti „ebédlő palotát” szintén kettéosztották.

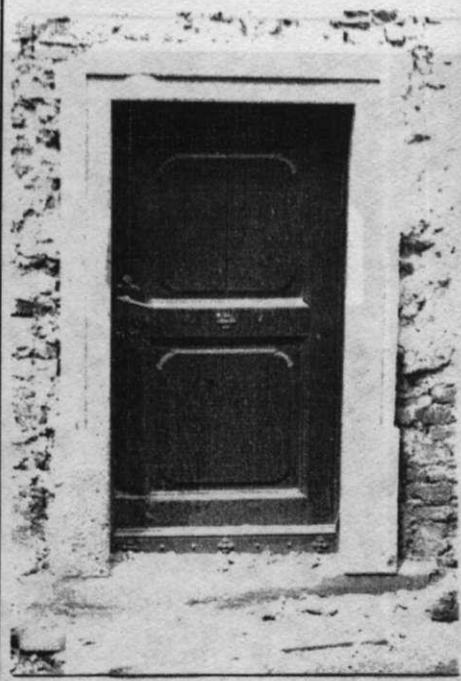
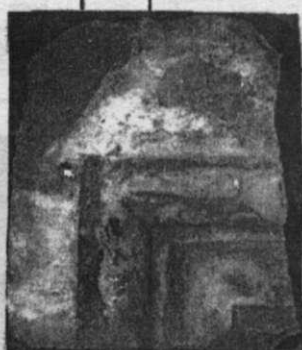
BELSŐ AJTÓ

← eredeti keretkő

A kiállítótermekhez az előcsarnokból délre a „torony” földszintjére vezet egy eredeti csúcsíves kőkeretű ajtó, melyből nyugatra két egymásba nyíló szobába érünk – ide az előcsarnokon át nyugatra (a bejárati ajtóval szemben lévő ajtón keresztül) haladva is elérhetünk. A két nyugati terem a 18–19. század során két nagy félköríves nyílással ellátott fallal tagolódott, melyeket a jelenlegi munkálatokat vezető építész eltávolított.
