Bordi Zsigmond Lóránd

## DOBÓ TEMPLOMAI

On the site of Dobó village vanquished at the beginning of the 17<sup>th</sup> century, in Erdővidék (the Baraolt Basin), 4 kilometres north from Erdőfüle (Filia, Covasna County) the ruins of two ecclesiastic monuments can be found, considered to be the church and chapel of the medieval village.

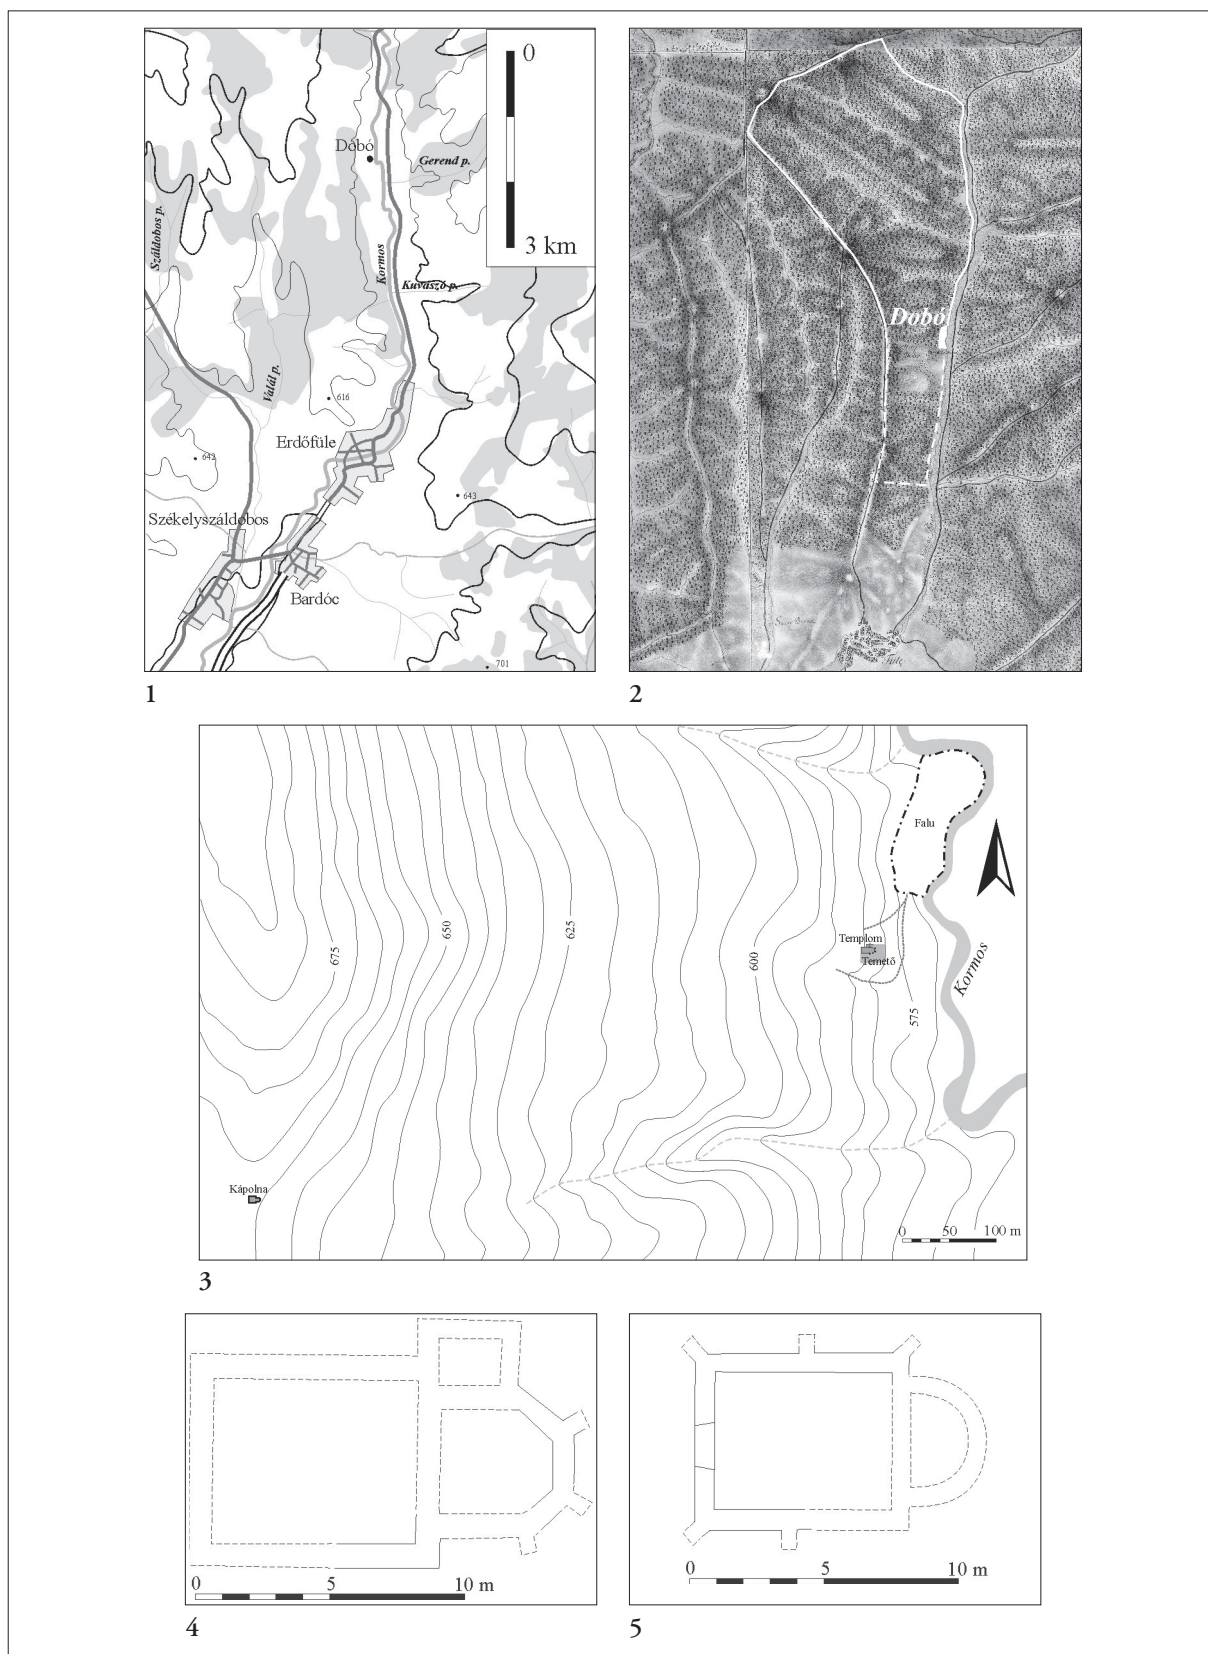
1. tábla

1. A Kormos völgye Erdőfüle környékén. 2. Dobó területe a középkorban. 3. A falu és környéke napjainkban.

4. A dobói plébániatemplom alaprajza (Debreczeni László felmérése, Dávid László nyomán).

5. A dobói kápolna alaprajza (Debreczeni László felmérése, Dávid László nyomán)

1932. augusztus 26-án Debreczeni László meglátogatta és felmérte a dobói romokat.<sup>42</sup> Jegyzeteiből és az elkészített alaprajzokból<sup>43</sup> megállapítható, hogy 1932-ben a földfelszínen a plébániatemplomból már csak a templomhajó déli falának keleti vége, a déli templomváll és a diadalív egy része, valamint a szentély keleti fala és az északkeleti támpillér látszott (1. tábla/4). A kápolna jobb állapotban vészelte át az évszázadokat, ugyanis ekkor egy 6,7 méter hosszú, 5,1 méter széles belterű hajóból és ettől feltételezhetően egy diadalívvá elválasztott, 3 méter hosszú és 3,5 méter széles félköríves szentélyből álló épületként rajzolódott ki (1. tábla/5).

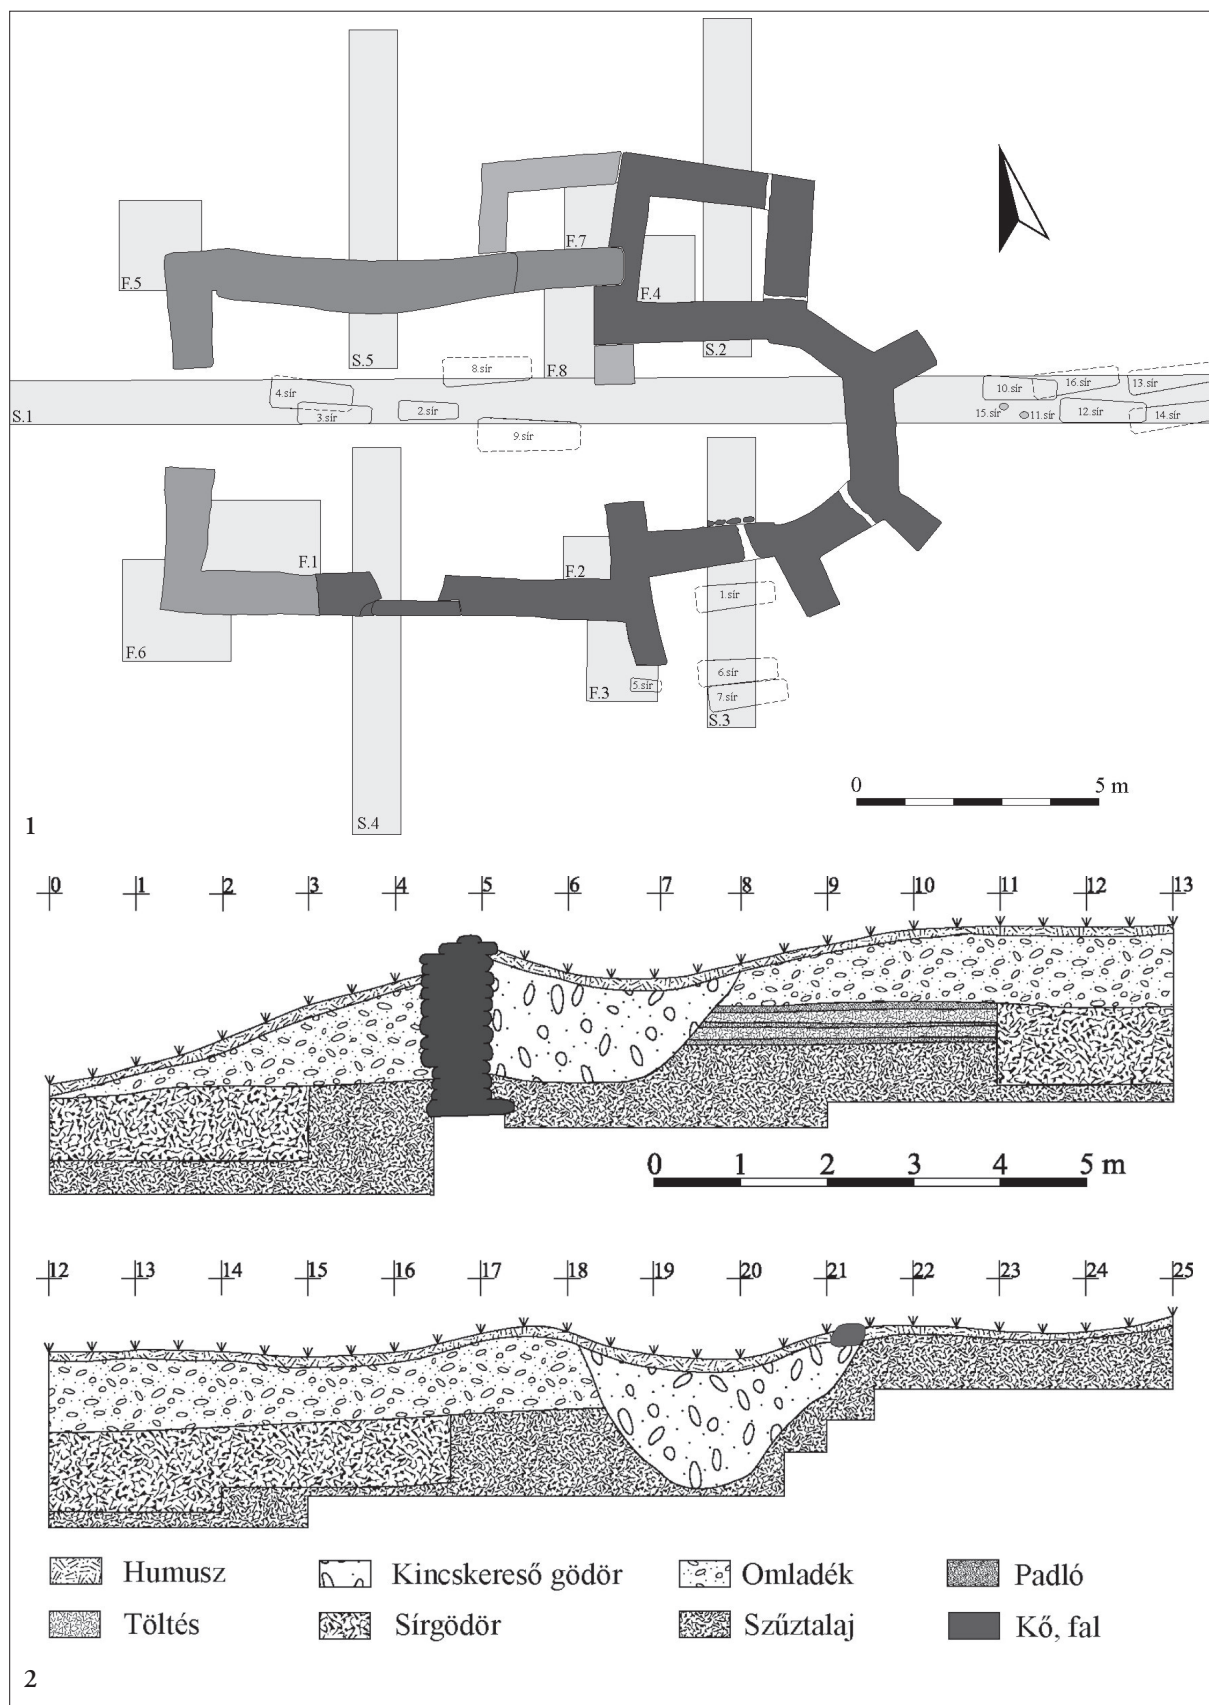
2. tábla

1. A templomnál végzett régészeti kutatás alaprajza. 2. Az 1. kutatóárok déli falának metszetrajza

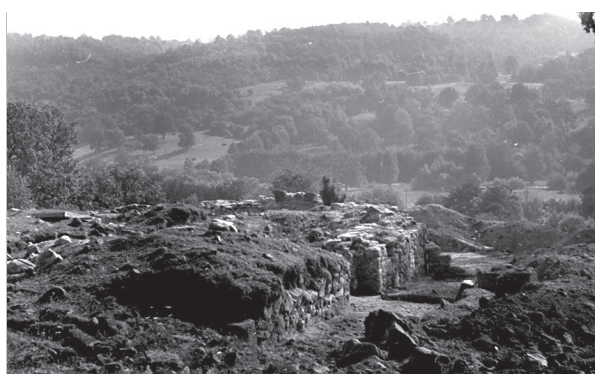
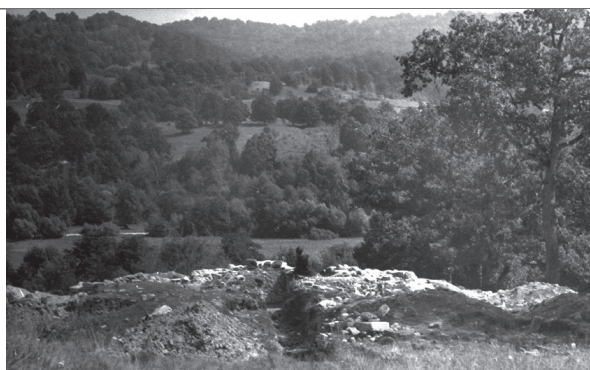
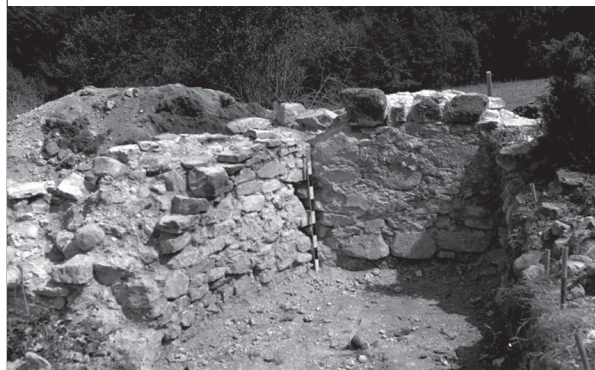
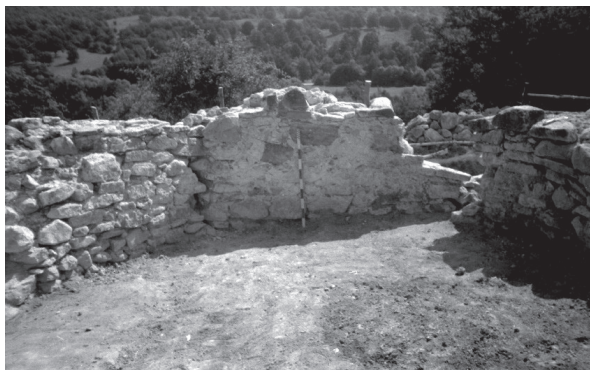
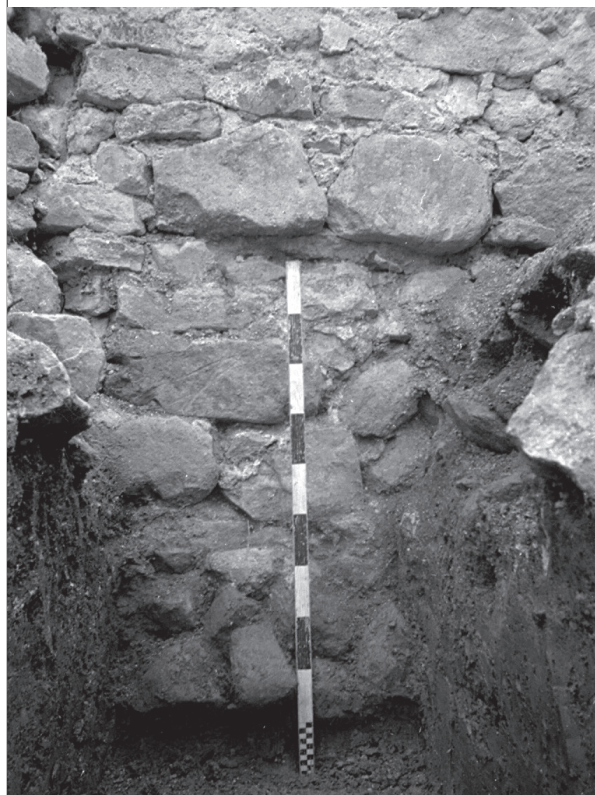
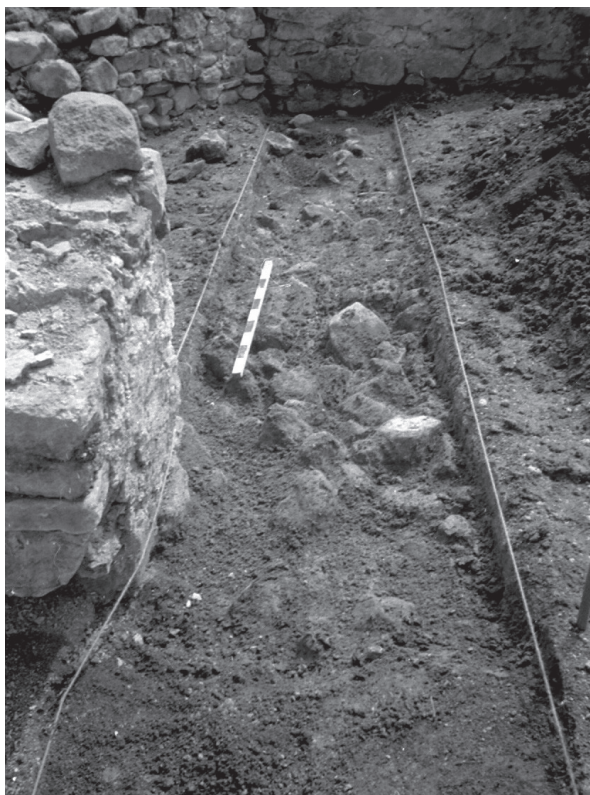
3. tábla

1. A plébániatemplom feltárása 2002 nyarán. 2. Az 1. kutatóárok a feltárás közben. 3. A keleti fal a szentély belsejében.

6. A szentély padlószintje alatti köves töltés

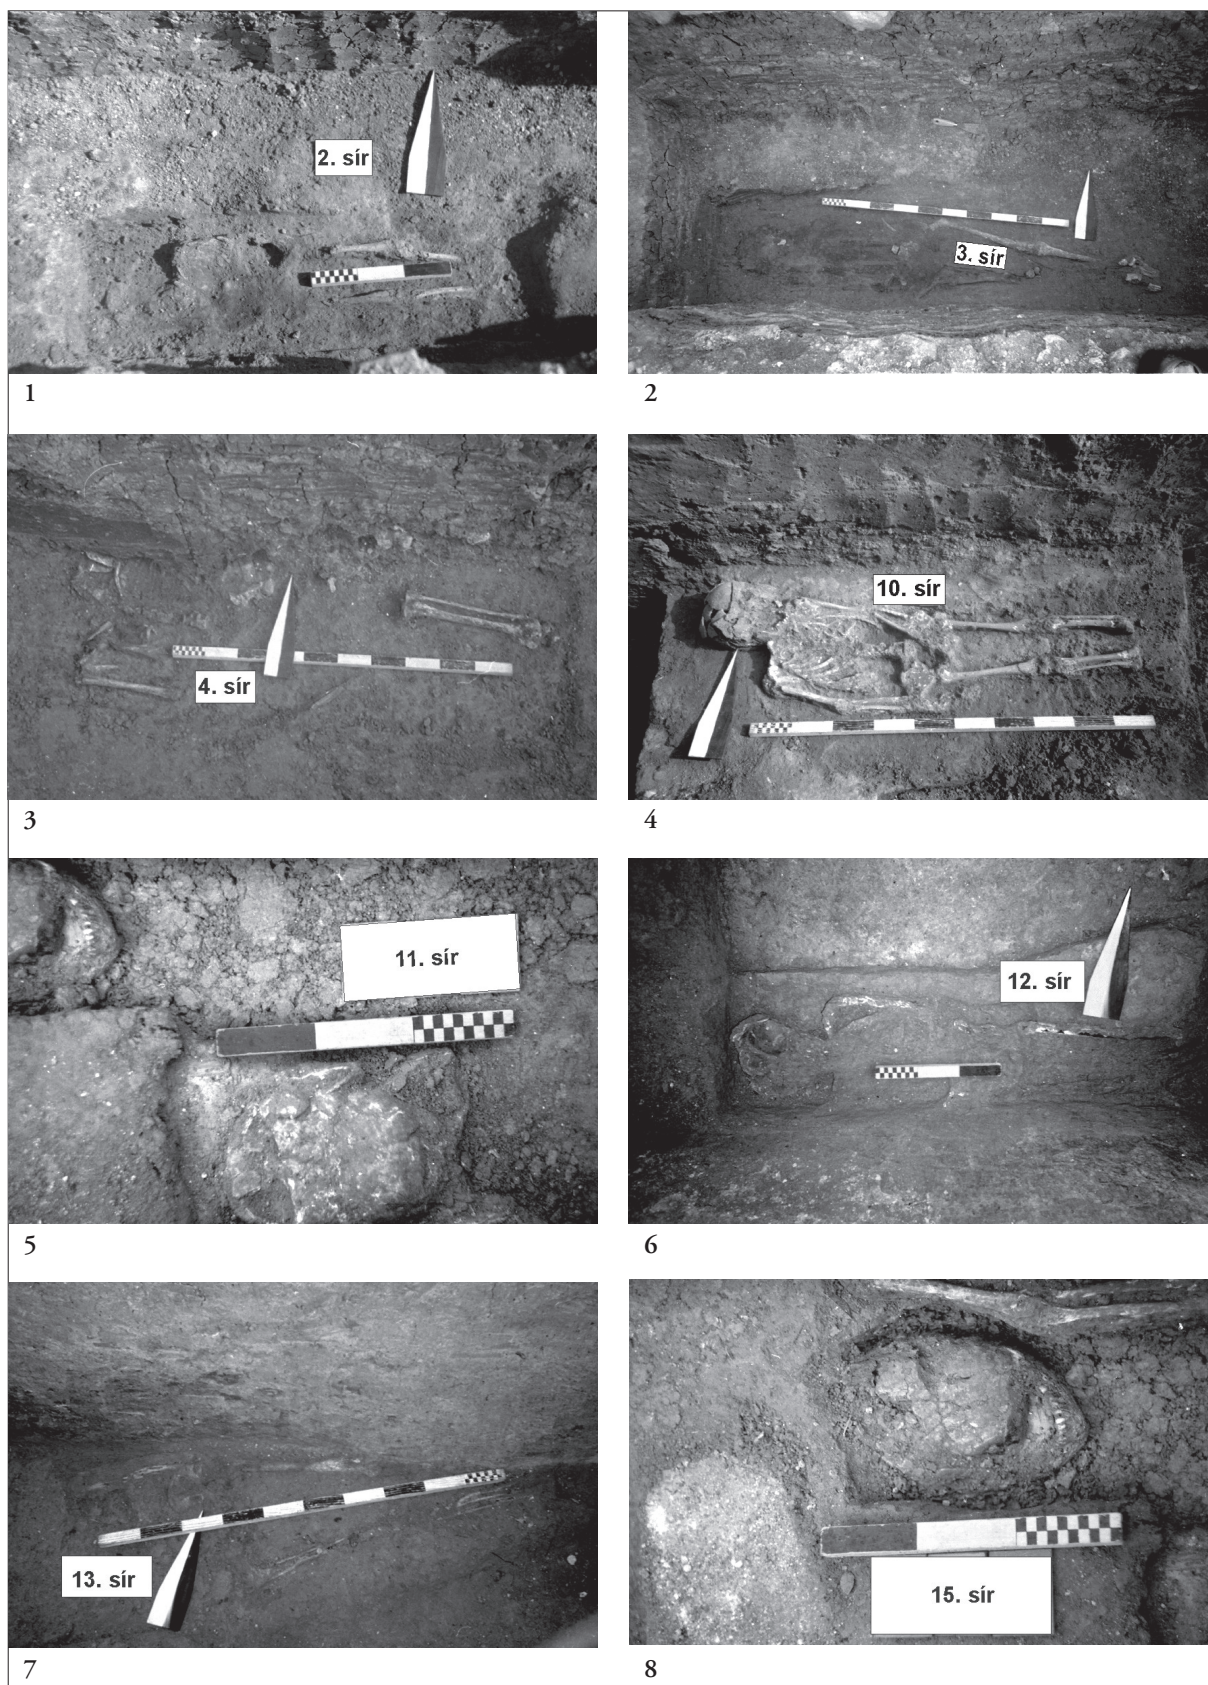
5. tábla

Sírok az 1. kutatóárból:

1. A 2. sír. 2. A 3. sír. 3. A 4. sír. 4. A 10. sír. 5. A 11. sír. 6. A 12. sír. 7. A 13. sír. 8. A 15. sír

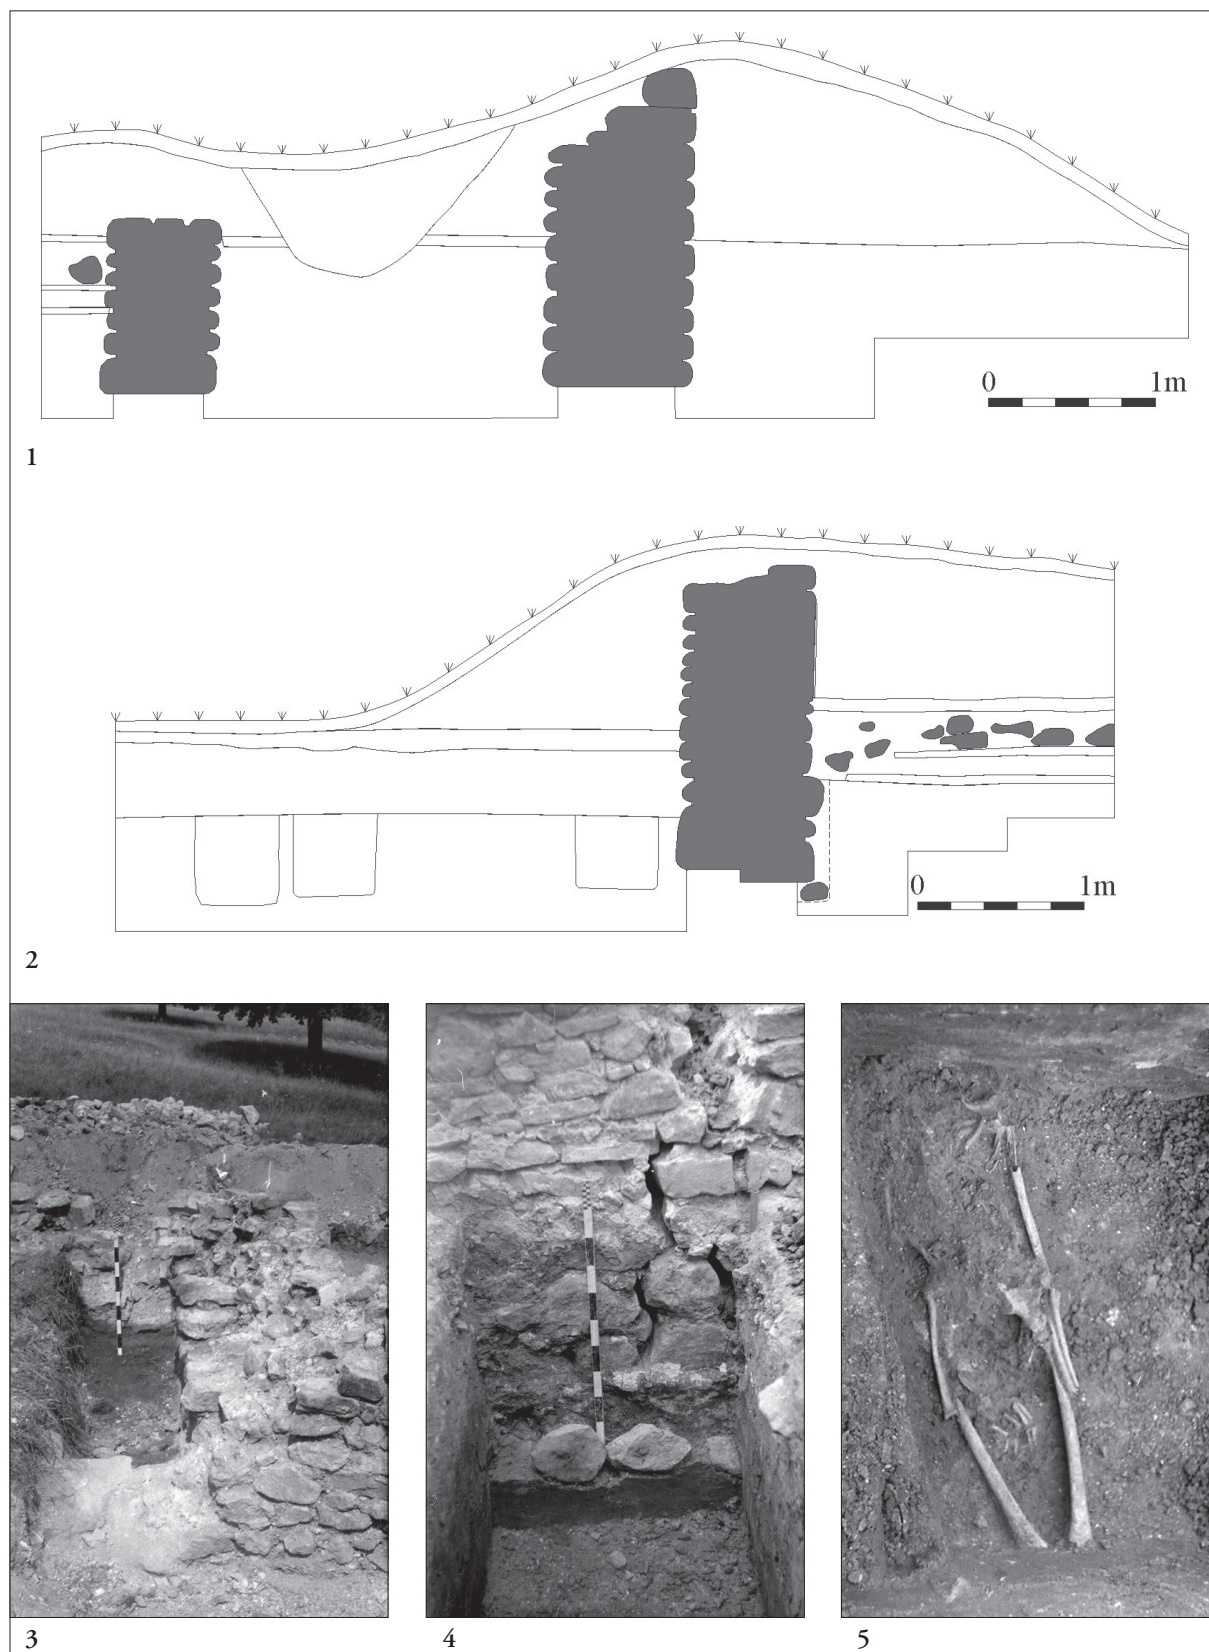
6. tábla

1. A 2. kutatóárok nyugati falának metszetrajza. 2. A 3. kutatóárok nyugati falának metszetrajza.  
3. A 2. kutatóárok feltárás közben. 4. A szentély déli falának alapja a 3. kutatóárok belső szakaszán,  
előtte az 1. periódus alapjából. 5. Az 1. sír feltárás közben megmaradt kősor

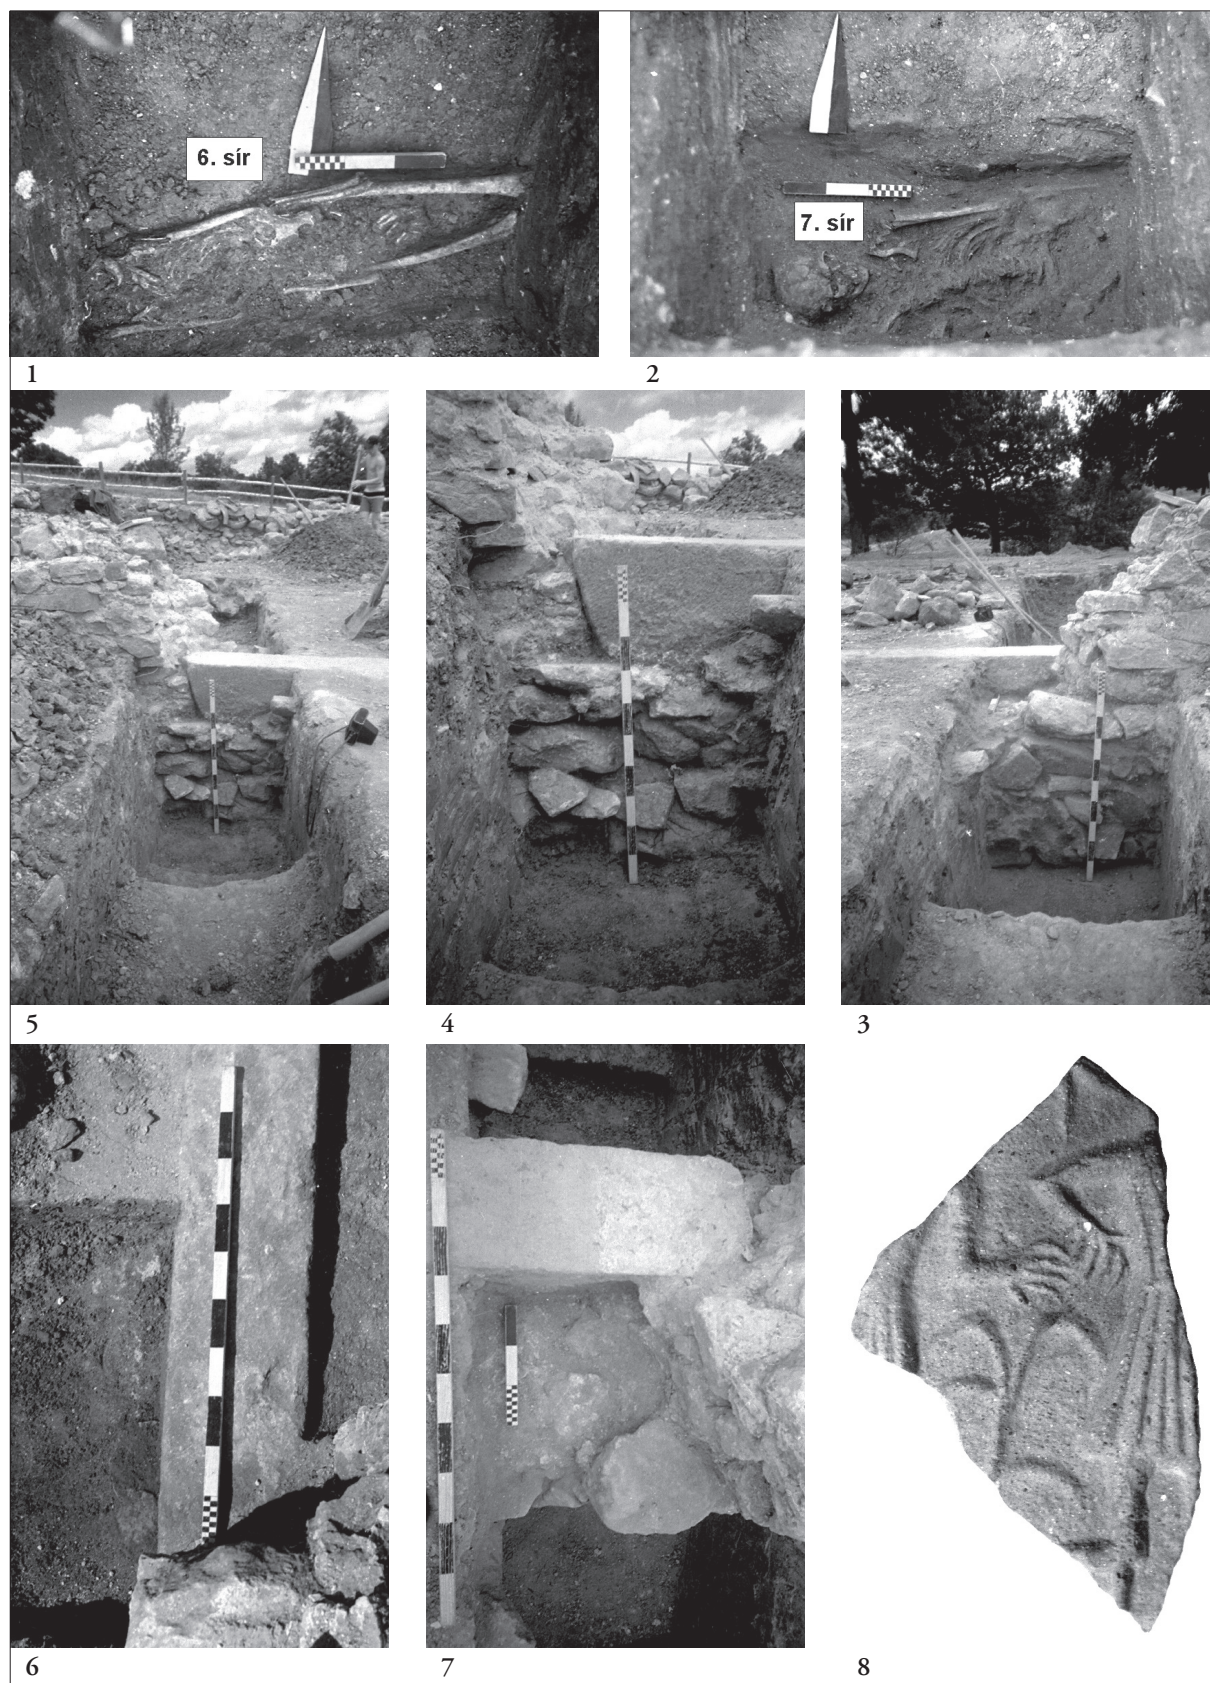
7. tábla

1. A 6. sír. 2. A 7. sír. 3. A 4. kutatóárok. 4. A déli bejárat alapja kívülről. 5. A déli bejárat alapja belülről. 6. Az ajtó küszöbköve kibontás közben. 7. A kibontott déli bejárat felülnézete. 8. Kályhacsempe-töredék

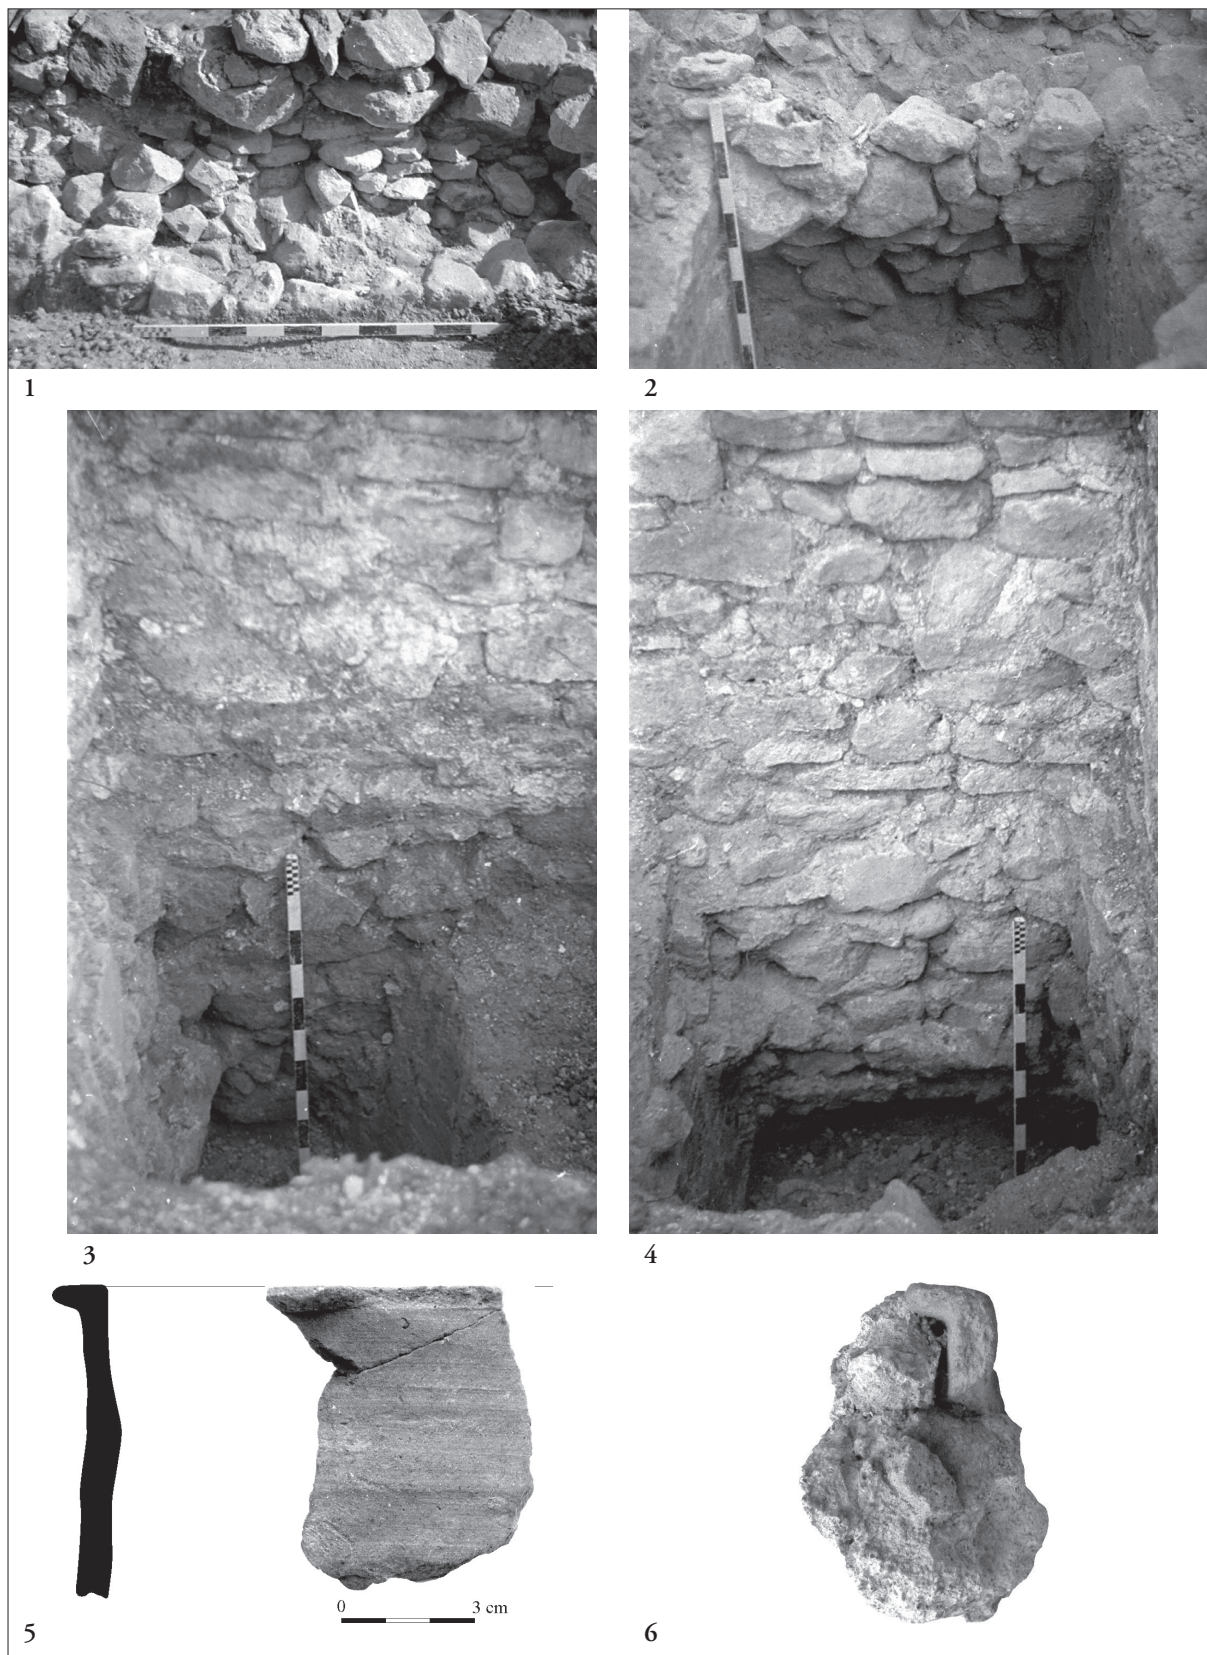
8. tábla

1. A templomhajó megrongálódott északi fala. 2. A templomhajó északi fala és alapozása. 3. A templomhajó déli falának alapja a 2. felületben. 4. A déli templomváll alapja a 2. felületben. 5. Kerámiatöredék a 2. felület felső rétegéből. 6. A 2. felület felső rétegében talált edény habarcsba ágyazódott darabja

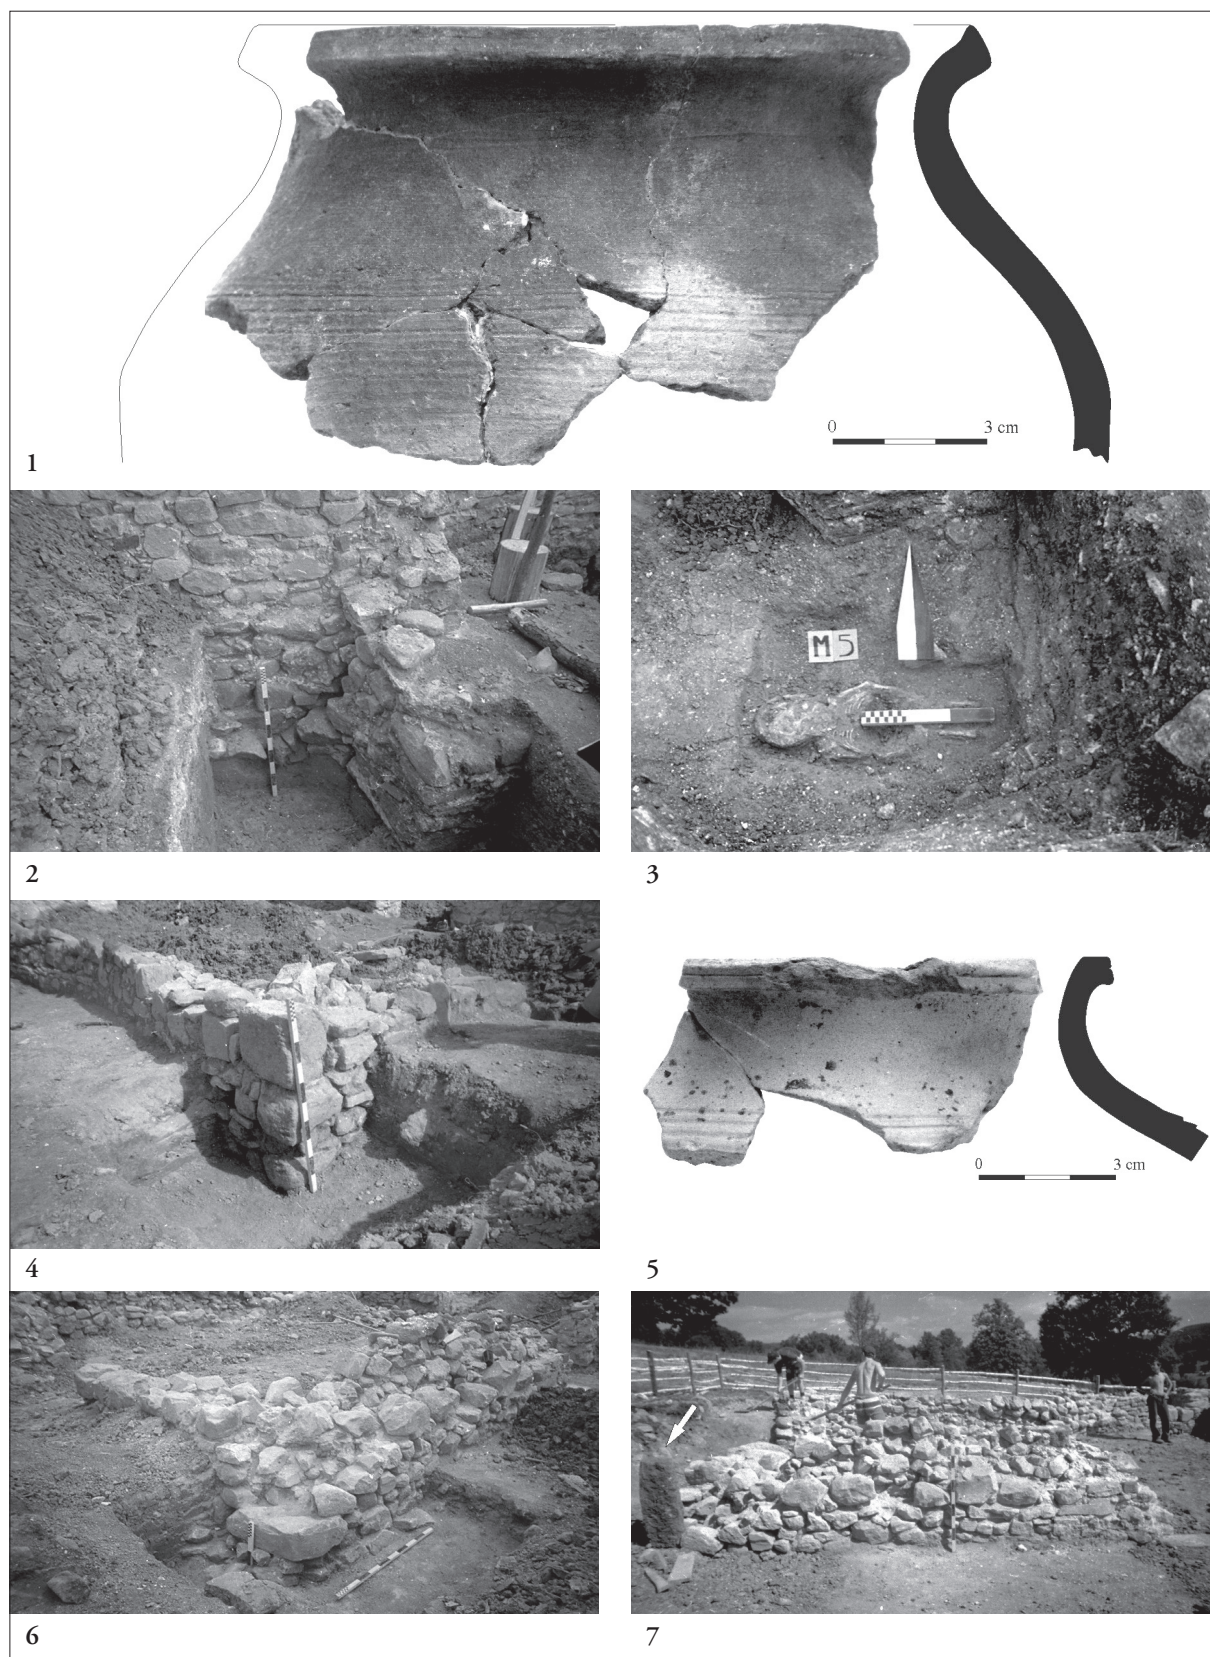
9. tábla

1. Fazék töredéke a 2. felület alsó rétegéből. 2. A 3. kutatási felület. 3. Kisgyerek sírja a 3. felületben.  
4. A templom északnyugati sarka a 4. felületben. 5. Kerámia a 4. felületből. 6. A templom délnyugati sarka az  
5. felületben. 7. A templomhajó nyugati része, a délnyugati sarkon a visszaállított sarokkő (nyílal jelölve)

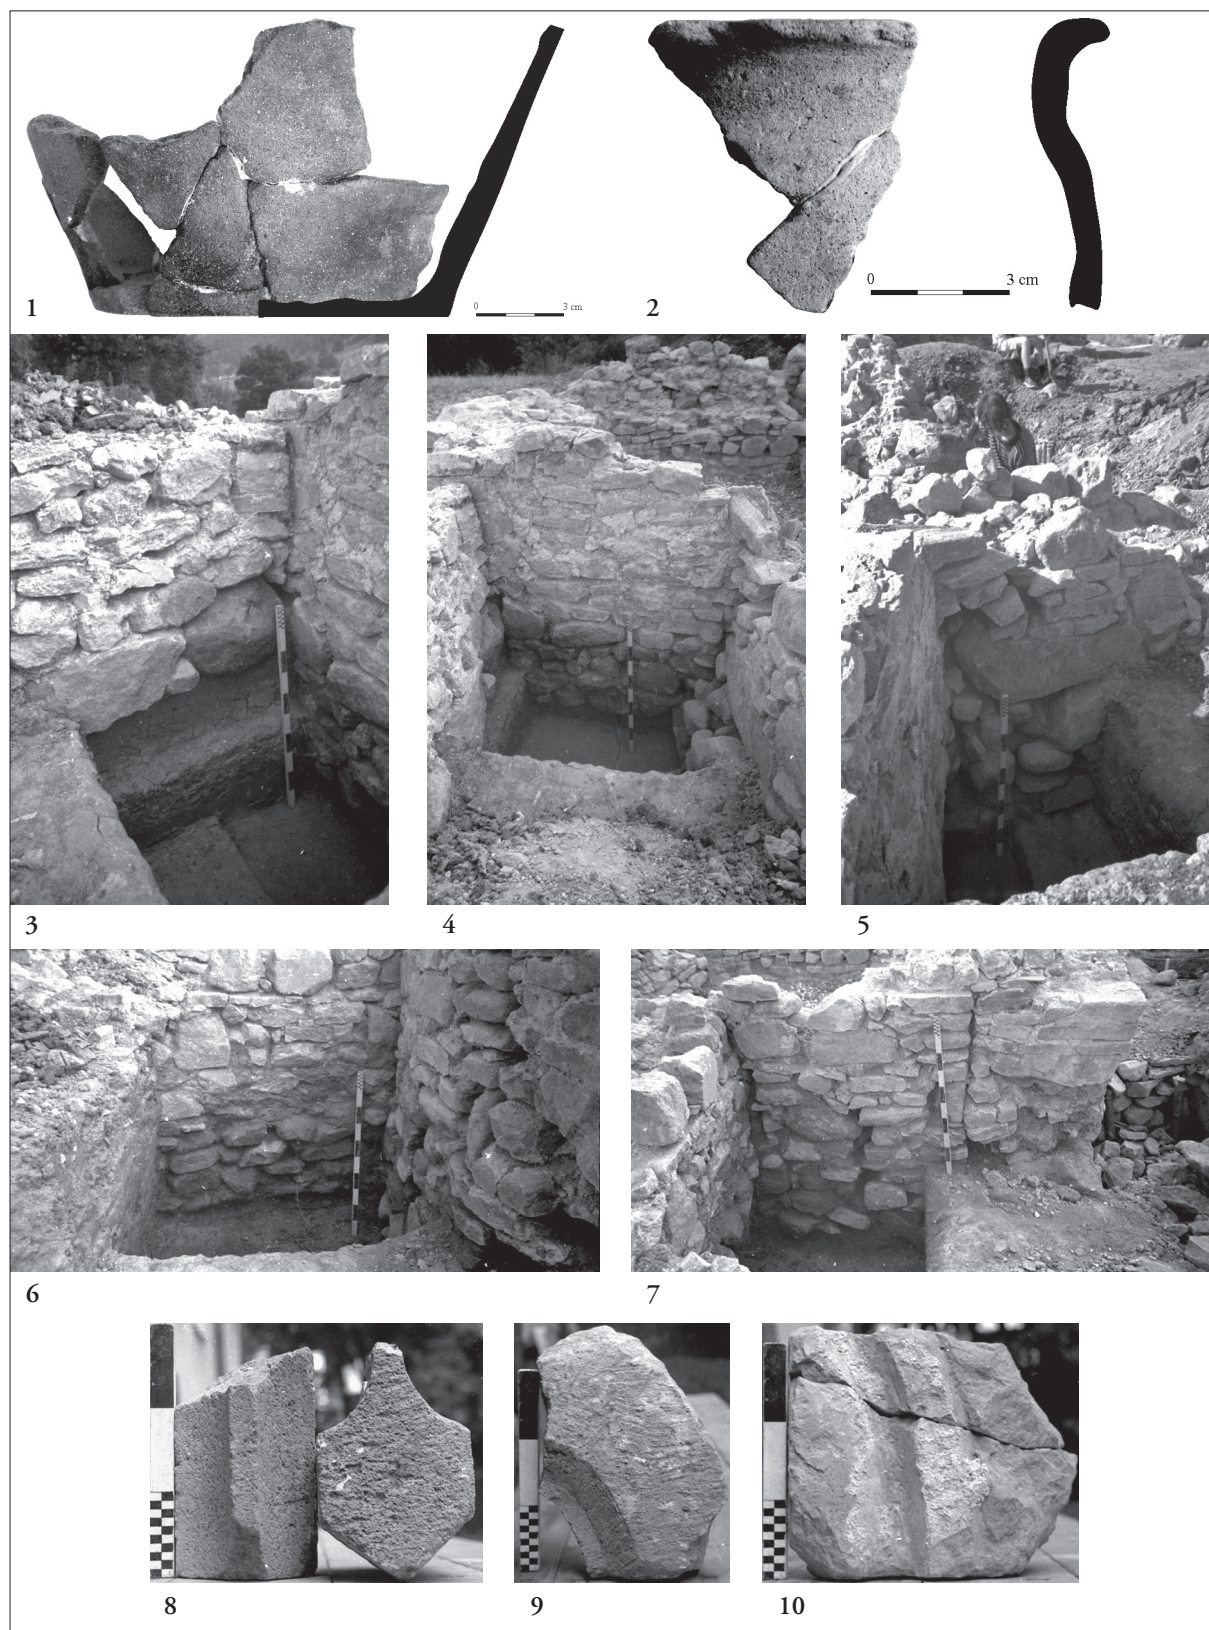
10. tábla

1–2. Kerámialeletek az 5. felületből. 3. A csonttár alapja a 7. felületben. 4. A sekrestye alapja a 7. felületben. 5. A templomhajó északi falának alapja a 7. felületben. 6. A templomhajó északi falának alapja a 8. felületben. 7. A sekrestye és a diadalívpillér a 8. felületben. 8. Boltívborða-töredékek. 9. Ablakkeret-töredék. 10. Faragott vörös homokkő töredékei

A felmenő falak egységesek, de az alapozásban egy elválás figyelhető meg. Míg a sekrestye nyugati falának (együttal a templom „vállá” is) 1,10 méter mély alapja 1,30 méter hosszán, az 1. felületben és az 5. szelvényben megfigyelt módon agyagba kötött kövekből épült, addig a folytatásban a habarcsba kötött kövekből készített alap egységet alkot a felmenő fallal.

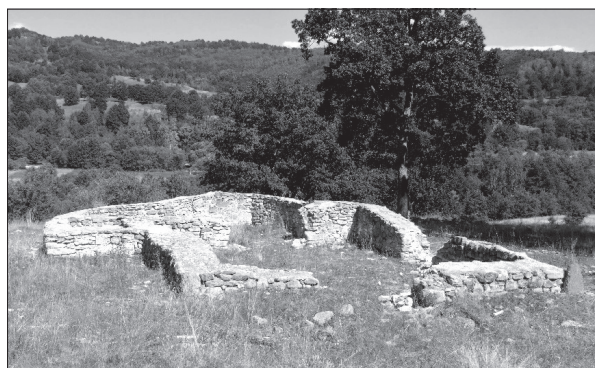
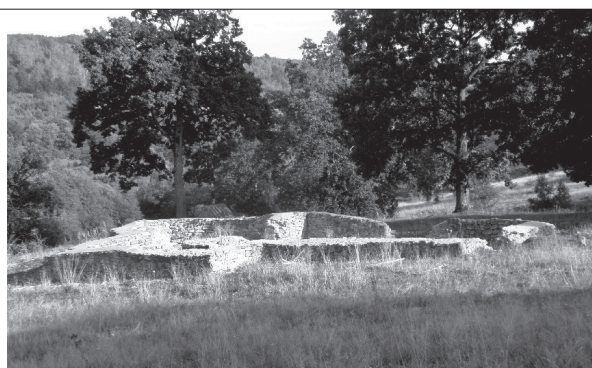
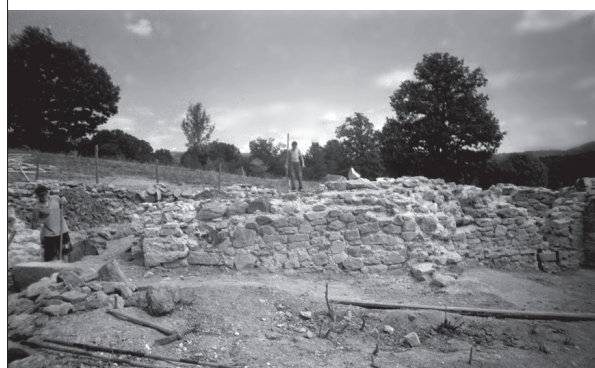
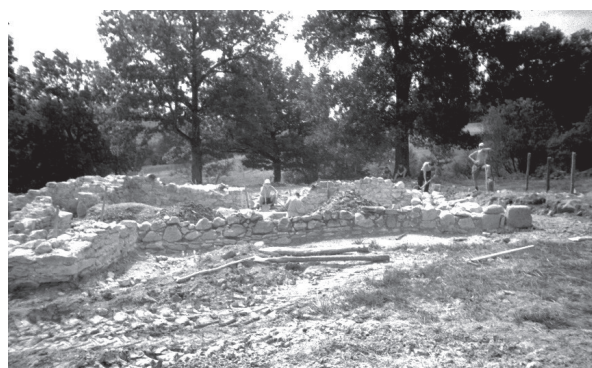
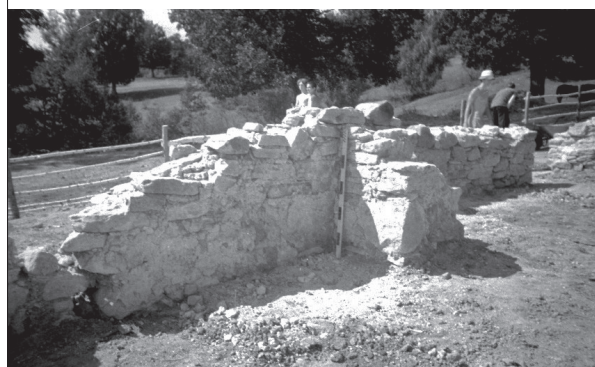
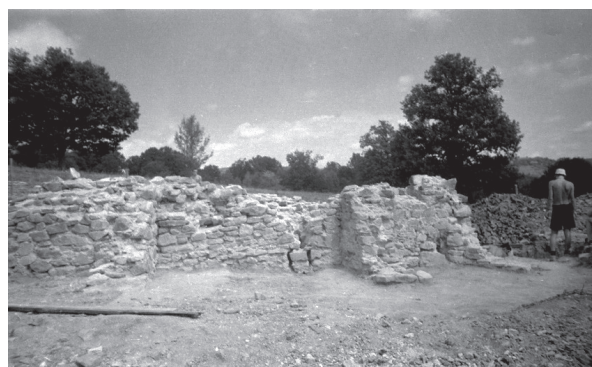
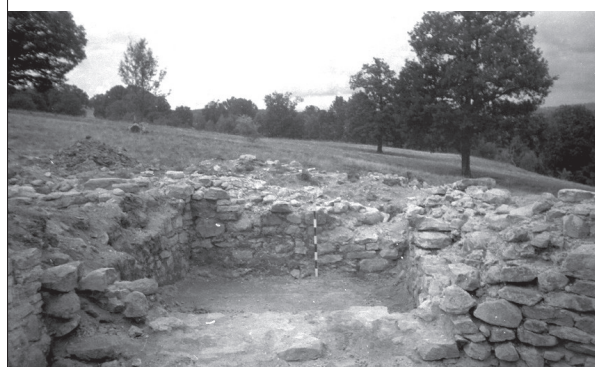
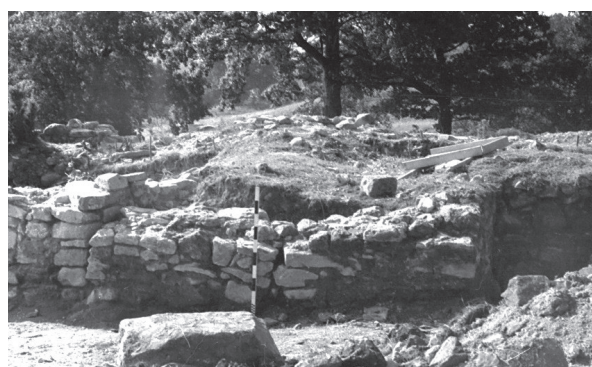
11. tábla

1. A templom romjai napjainkban (Papucs András felvétele, 2008). 2. A templom romjai észak felől.

6. A templom szentélye és támpillérei. 7. A sekrestye belseje. 8. A csonttár feltárás közben

A templomhajót egykor a fallal egybeépített diadalív választotta el a szentélytől. A diadalív déli része 1,70 méter hosszú és 0,80 méter széles, sarkait szögletesre faragott kötömbökből alakították ki (11. tábla/5). Az északi oldalon, a falazaton két szakasz figyelhető meg.<sup>51</sup> A korábbi, 1,30 méter hosszú falszakasz a sekrestye nyugati falának egy részét is alkotja. A saroktól mért 0,40 méterre egy, az alapokig lefutó repedés figyelhető meg. Meghosszabbításába

A 4,3 méter hosszú, trapéz alakú, sokszögzáródású *szentély* (11. tábla/6) tengelye 7°-kal hajlik el észak felé a templomhajó tengelyéhez képest. Szélessége a diadalívnél 4,00 méter, a záródás kezdeténél pedig 3,80 méter. 1,00 méter vastag falai 0,80 és 1,36 méter közötti magasságokban maradtak fenn. A déli falat a diadalív közelében három festetlen vakolatréteg borítja. A falazat egyes részein égés- és koromnyomok figyelhetőek meg. A szentély sarkait mára már részben lepusztult, 1,10 méter hosszú és 0,80 méter vastag, a fallal egybeépített támpillérek támasztották meg. A talaj csúszása miatt a szentély falazatát nagyméretű, az alapok szintjéig lehúzó repedések szabdalják.

Az újraépítés során megváltoztatták a szentély tájolását, amelynek tengelye most 7°-kal hajlik el észak felé. A szentély sarkaihoz a fallal egybeszórt támpillérek épültek, hogy ellensúlyozzák a boltozott mennyezet nyomását. Különös módon a 3,30 méter nyílású diadalív központja nem a hajó tengelyében, hanem attól 0,15 méterre északra található. A sekrestyét, amelynek nyugati és keleti fala a támpillér szerepét is betölti, egybeépítették a szentéllyel. A II. periódus ajtó- és ablakkereteit, valamint a mennyezet boltíveinek bordáit sűrű andezitből faragták ki.

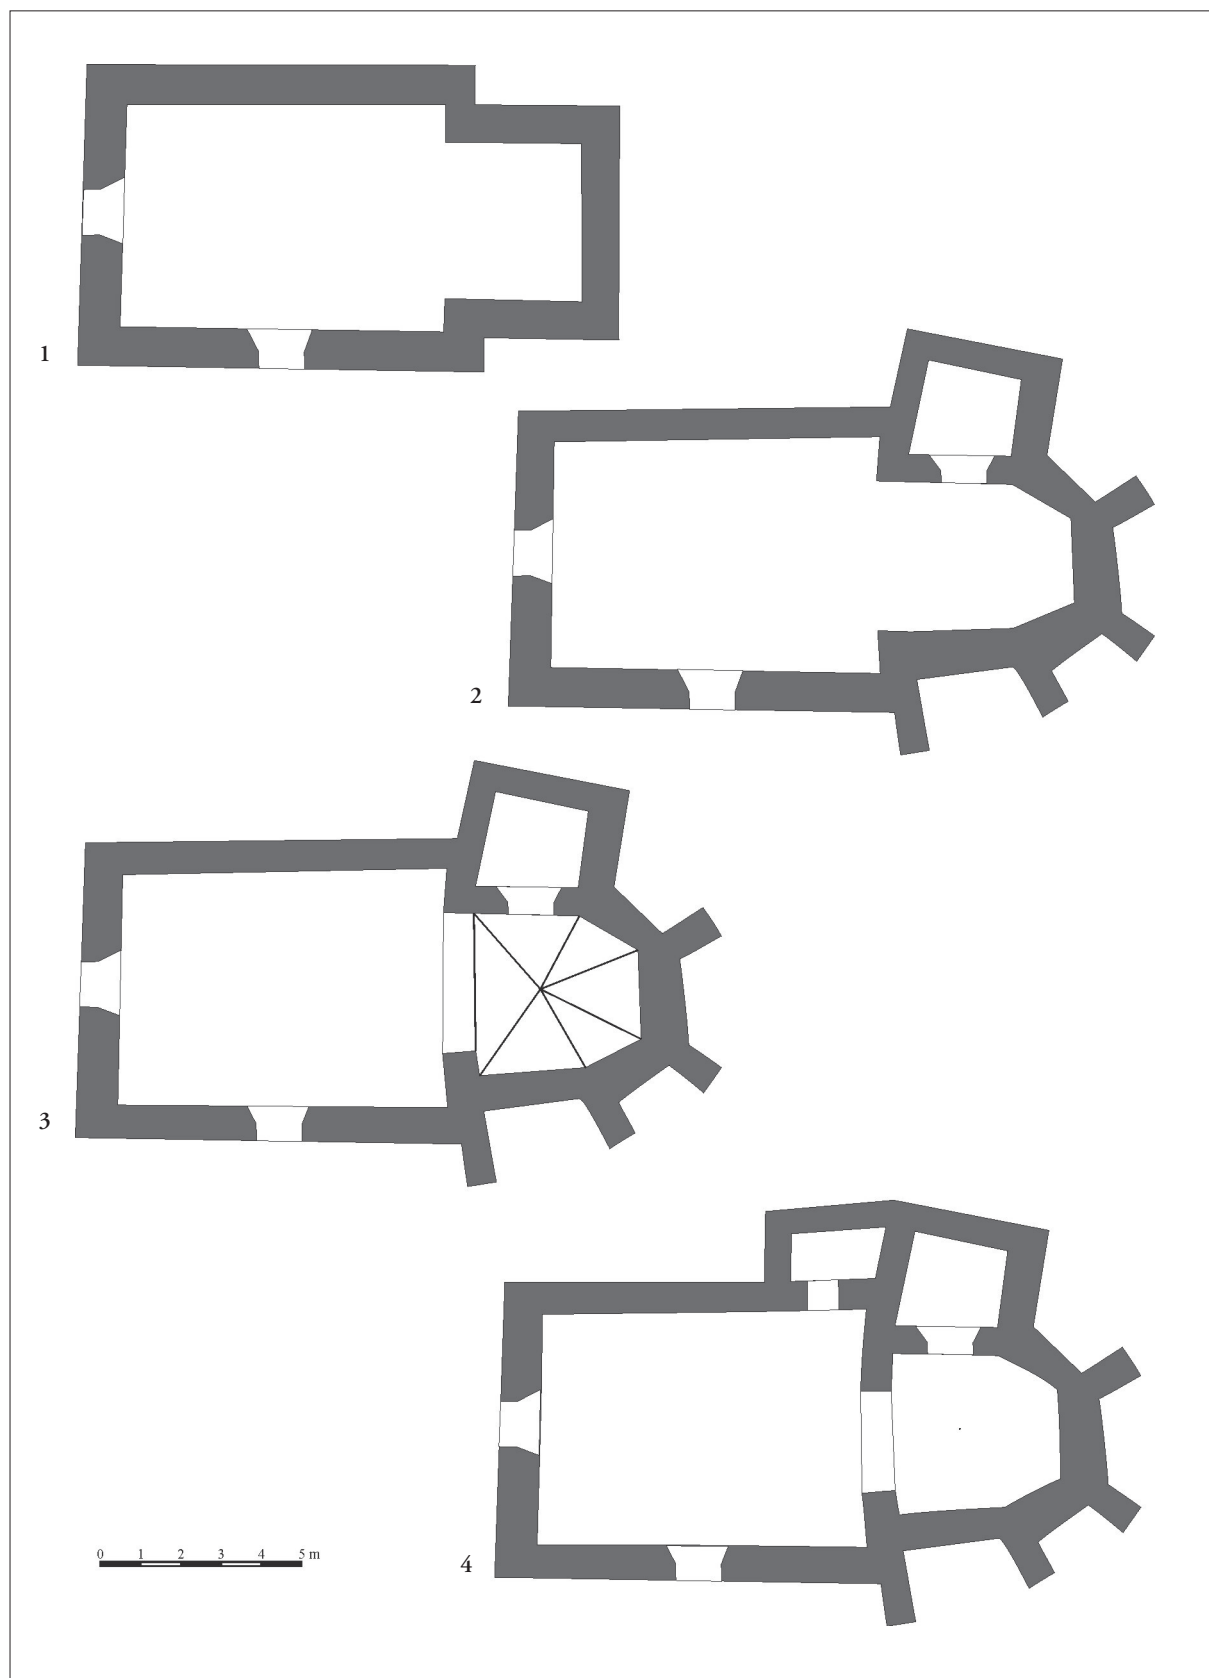
12. tábla

A templom építési periódusai
