Bordi Zsigmond Lóránd

## DOBÓ TEMPLOMAI

On the site of Dobó village vanquished at the beginning of the 17<sup>th</sup> century, in Erdővidék (the Baraolt Basin), 4 kilometres north from Erdőfüle (Filia, Covasna County) the ruins of two ecclesiastic monuments can be found, considered to be the church and chapel of the medieval village.

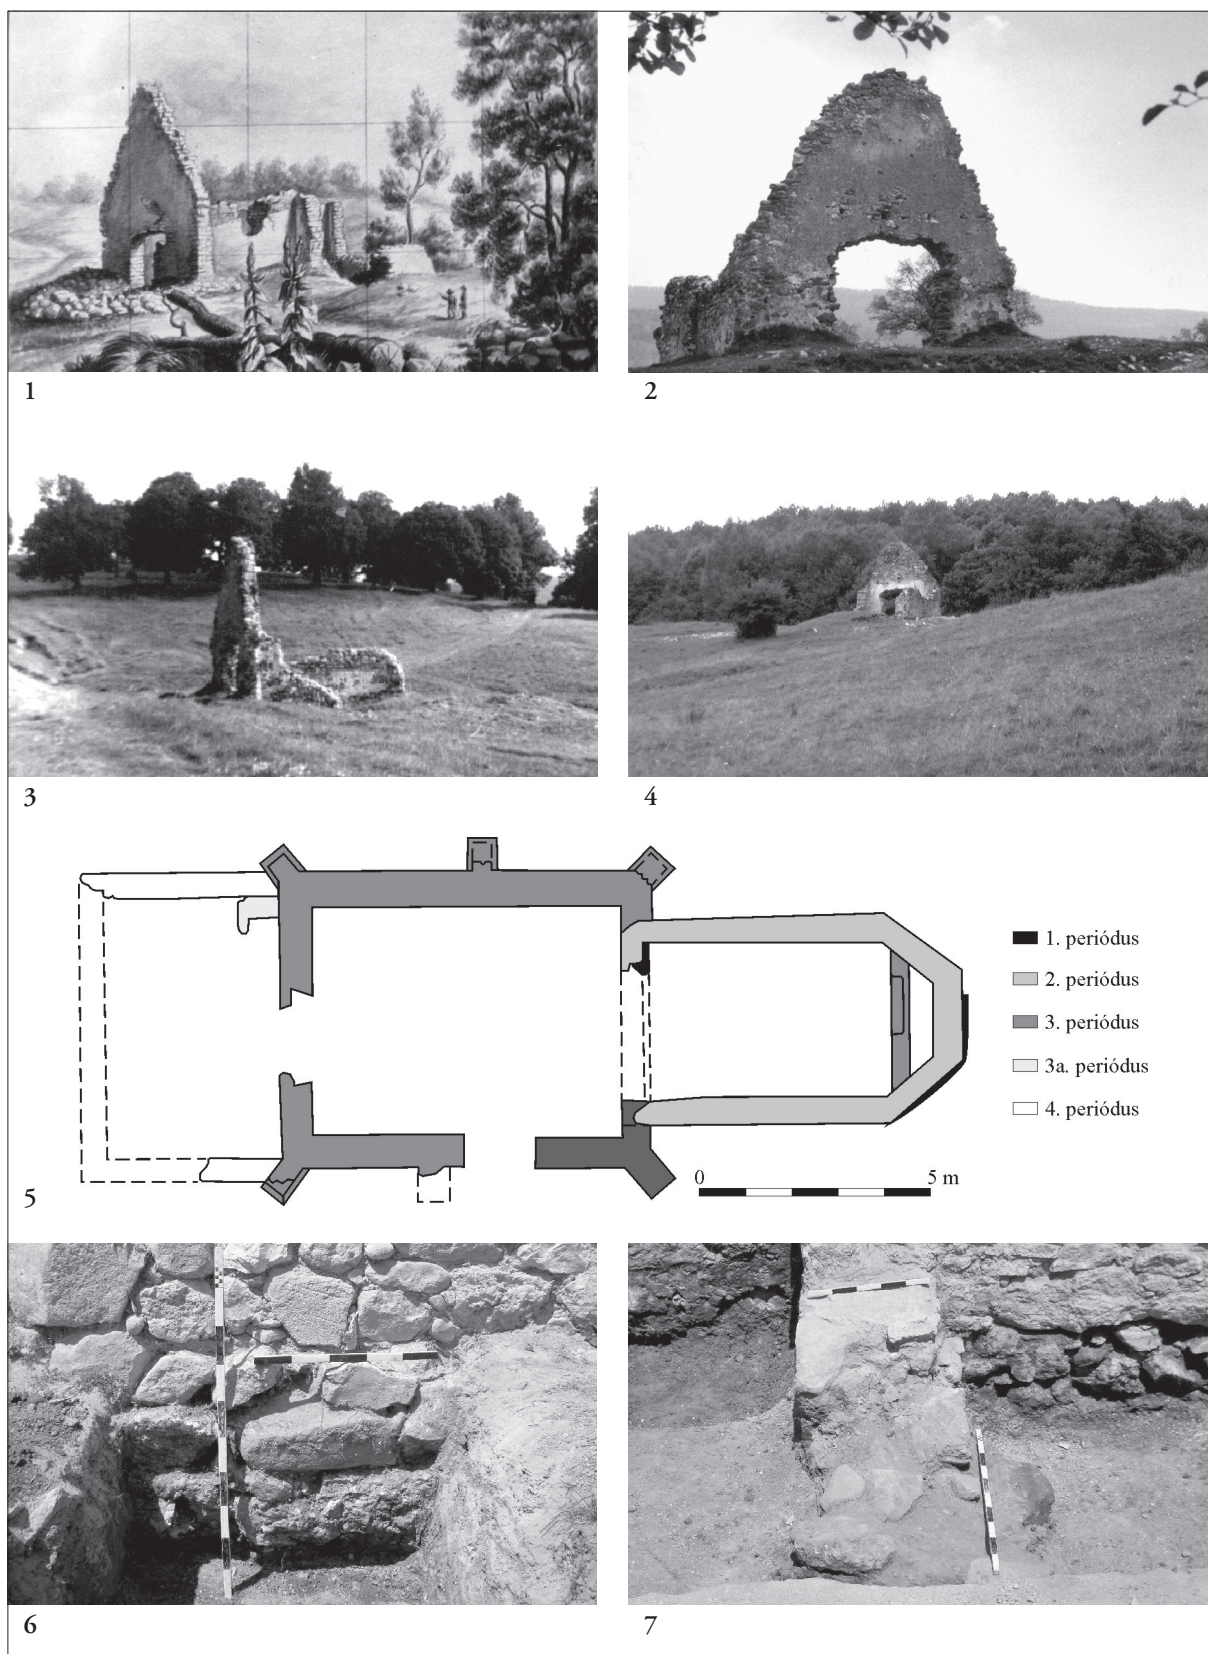
13. tábla

1. A dobói kápolna a 19. században (Orbán Balázs nyomán). 2. A kápolna nyugati fala 1983-ban (Kakas Zoltán felvétele). 3. A dobói kápolna délnyugatról. 4. A dobói kápolna északkeletről. 5. A kápolna összesített alaprajza. 6. Az I. periódus alapja az épület keleti oldalán. 7. A korai kápolna nyugati falának maradványai

Az épületből az ásatások előtt csak a mintegy 8 méter magas északi homlokzat és a hajó 2,8 méterrel a földfelszín fölé emelkedő északi fala és déli falának nyugati fele állt (13. tábla/3). Belterének hossza 7 méter, szélessége 5,35 méter, falainak vastagsága 0,7 méter volt. A nyugati oldal közepén omlások és bontás miatt kiszélesedett, mintegy 3 méter széles és ugyanolyan magas bejárat nyílt. A hajóban vakolt, míg a padlástérben vakolatlan nyugati homlokzat belső oldalán még látható volt a síkmennyezetet tartó mestergerenda nyoma és a homlokzati tornácot tartó három gerenda falat átvágó gerendafészke. A rom nyugati oldalán a sarkokon egy-egy 45°-os szögben kiugró támpillér csonkja látszott. Hasonló elrendezésű támpillér nyomai látszottak az északkeleti saroknál is, míg az északi fal központi részéből egy merőleges támpilléré. Az északi fal belső részén egy másik falcsonk, a templomváll maradványai voltak megfigyelhetőek.

A kápolna romjáról közölt fényképfelvételen (13. tábla/1), feltehetőleg a fametsző munkája nyomán az alakok eltörpülnek az épület mellett, olyannyira, hogy az inkább egy katedrális, mint Csipánpusztáján álló templom romjainak tűnnek.

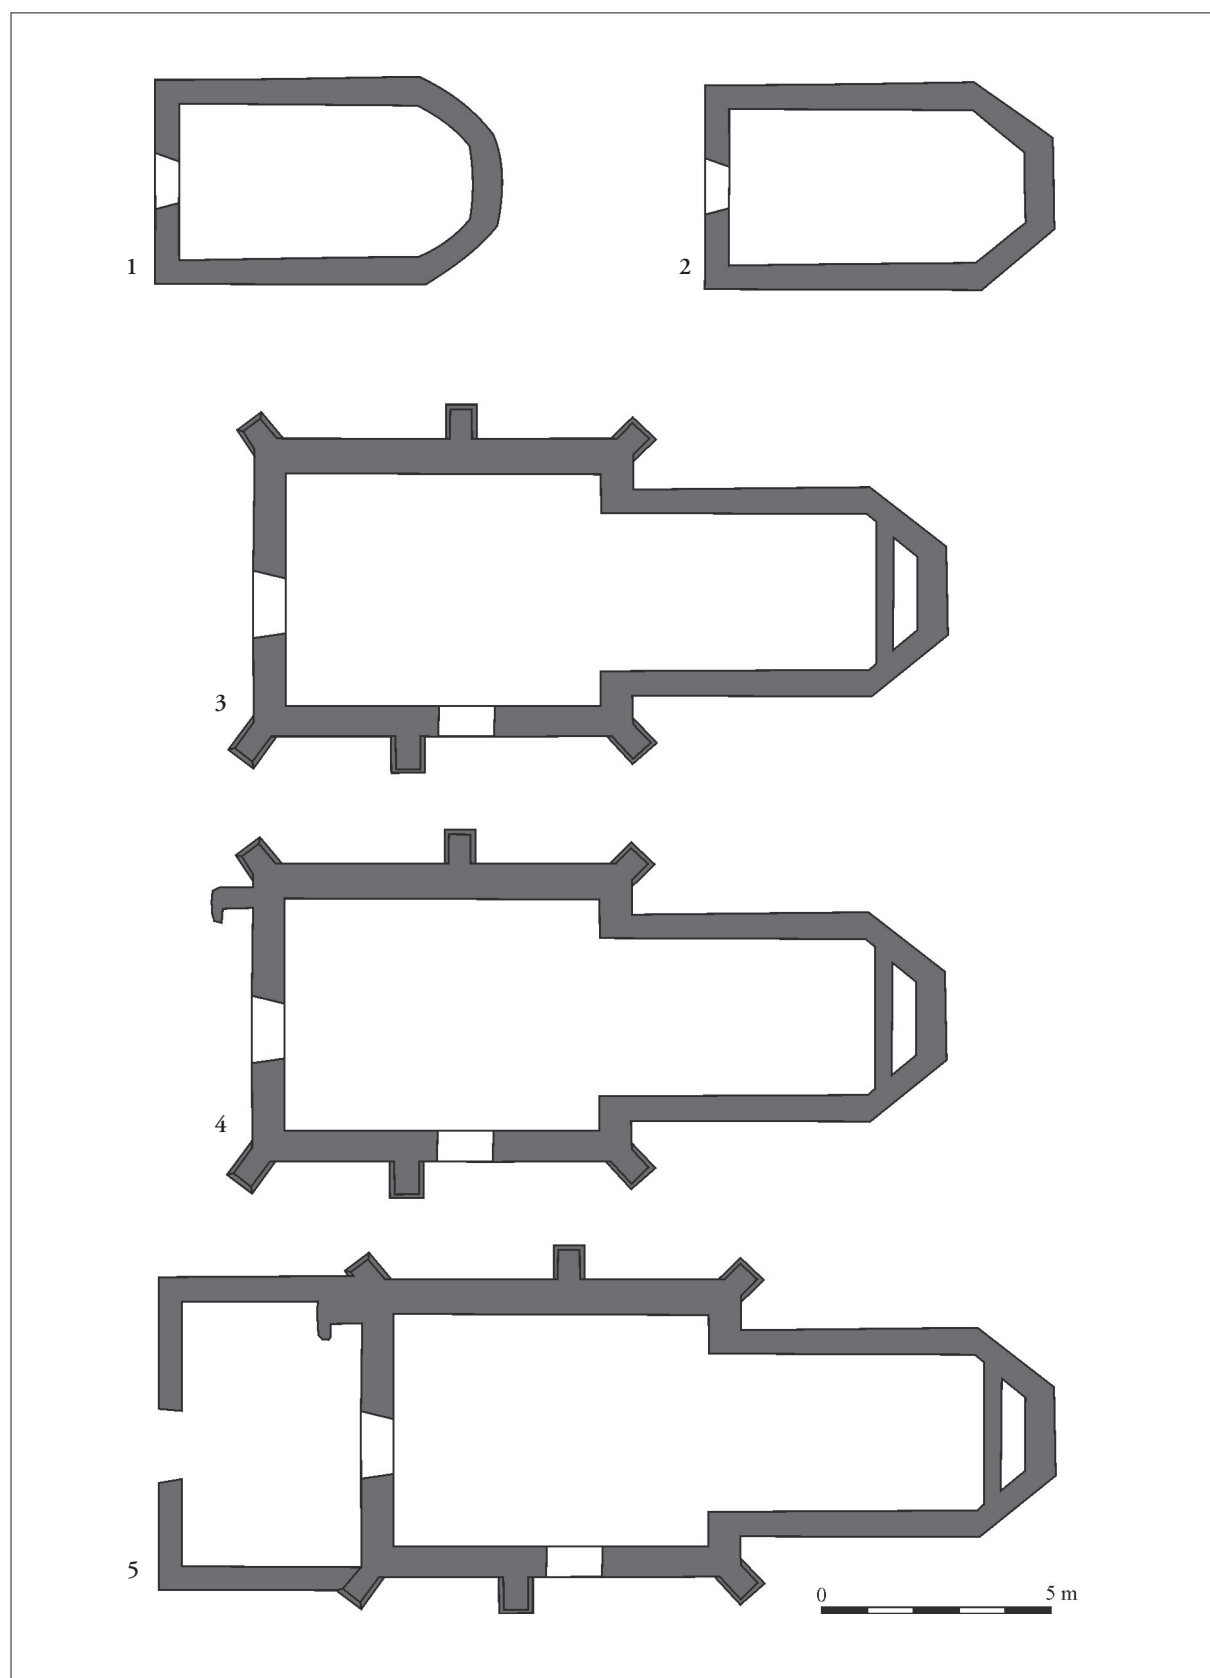
14. tábla

A kápolna építési periódusai

Research has revealed that this sanctuary had evolved from a small polygonal chapel built in the 14<sup>th</sup> century to its present form (nave and polygonal apse) constructed in the fourth decade of the 18<sup>th</sup> century. The chapel was abandoned in 1771, after which it has decayed; the roof and other structural elements being taken by the locals and the naked walls exposed to the weather have ruined.

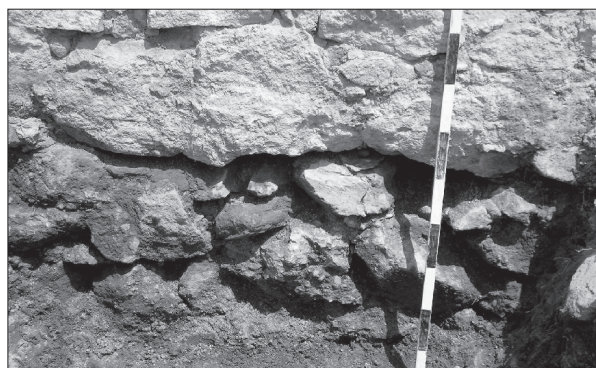
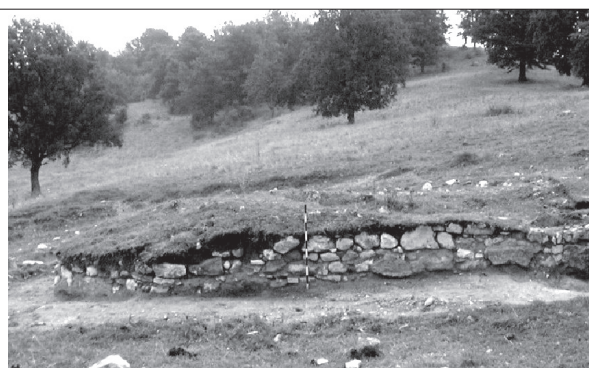
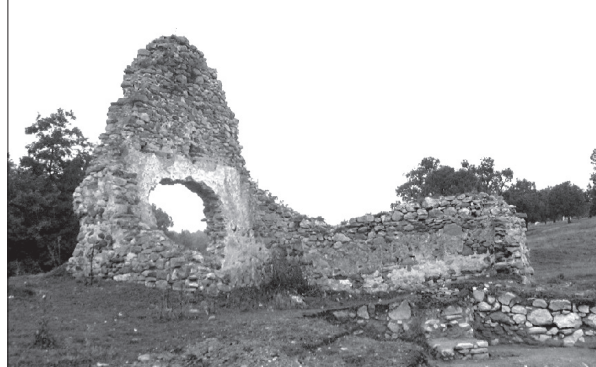
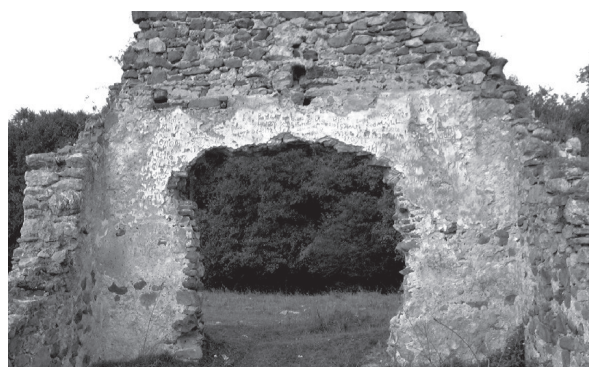
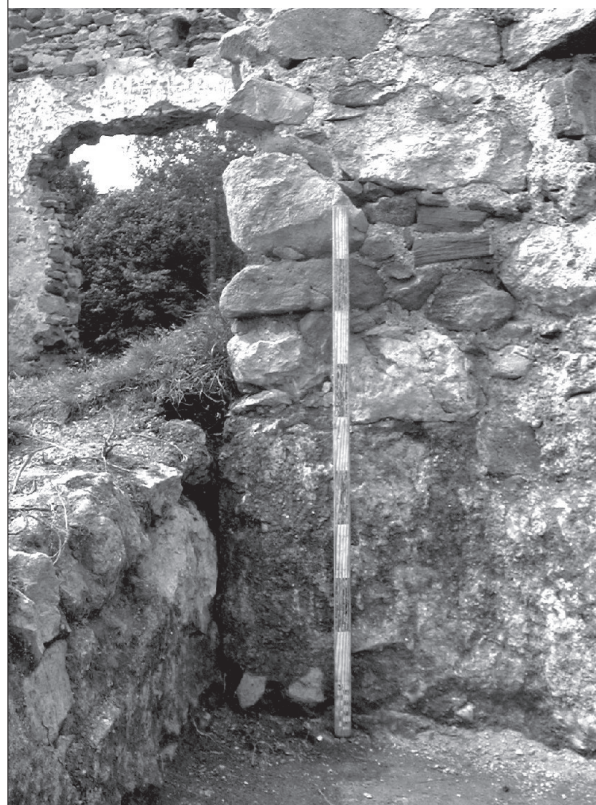
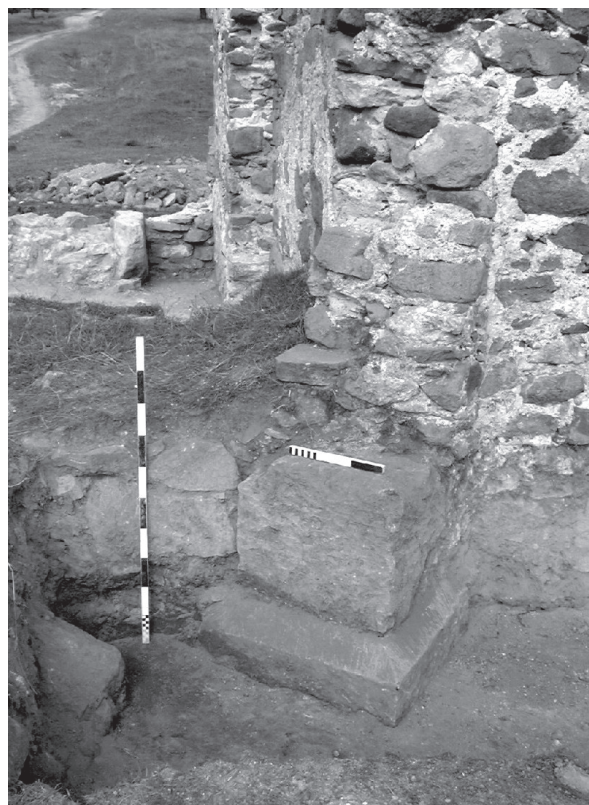
1. Falszövet-elválás az I. és II. periódus falazatai között. 2. A II. periódus falának maradványai.  
 3. A kápolna a III. periódus során épült „hajója”. 4. Síkmennyezet nyoma a nyugati fal belső felületén.  
 15. tábla 5. A II. és III. periódus közötti elválás a kápolna északi oldalán. 6. A délnyugati támpillér faragott kőből készült alja

A 0,75 méteres vastag falakat jó minőségű, sok meszet és diatomitőrleményt tartalmazó habarcsból, válogatott, helyenként faragásnyomokat viselő kövek felhasználásával építették. Az oldalain 4 méter, a nyugati homlokzaton 8 méter magas falakat hat, a sarkokon és a hosszú oldalak közepén található támpillér támasztja meg. A 0,70 méter széles, fallal egybeszórt támpillérek párkányos kialakításúak, alsó részeik szélessége 0,90 méter. Nagy gondot fordítottak a két nyugati támpillér kialakítására. Ezek alsó része nagyméretű profilált kövekből készült (15. tábla/6).

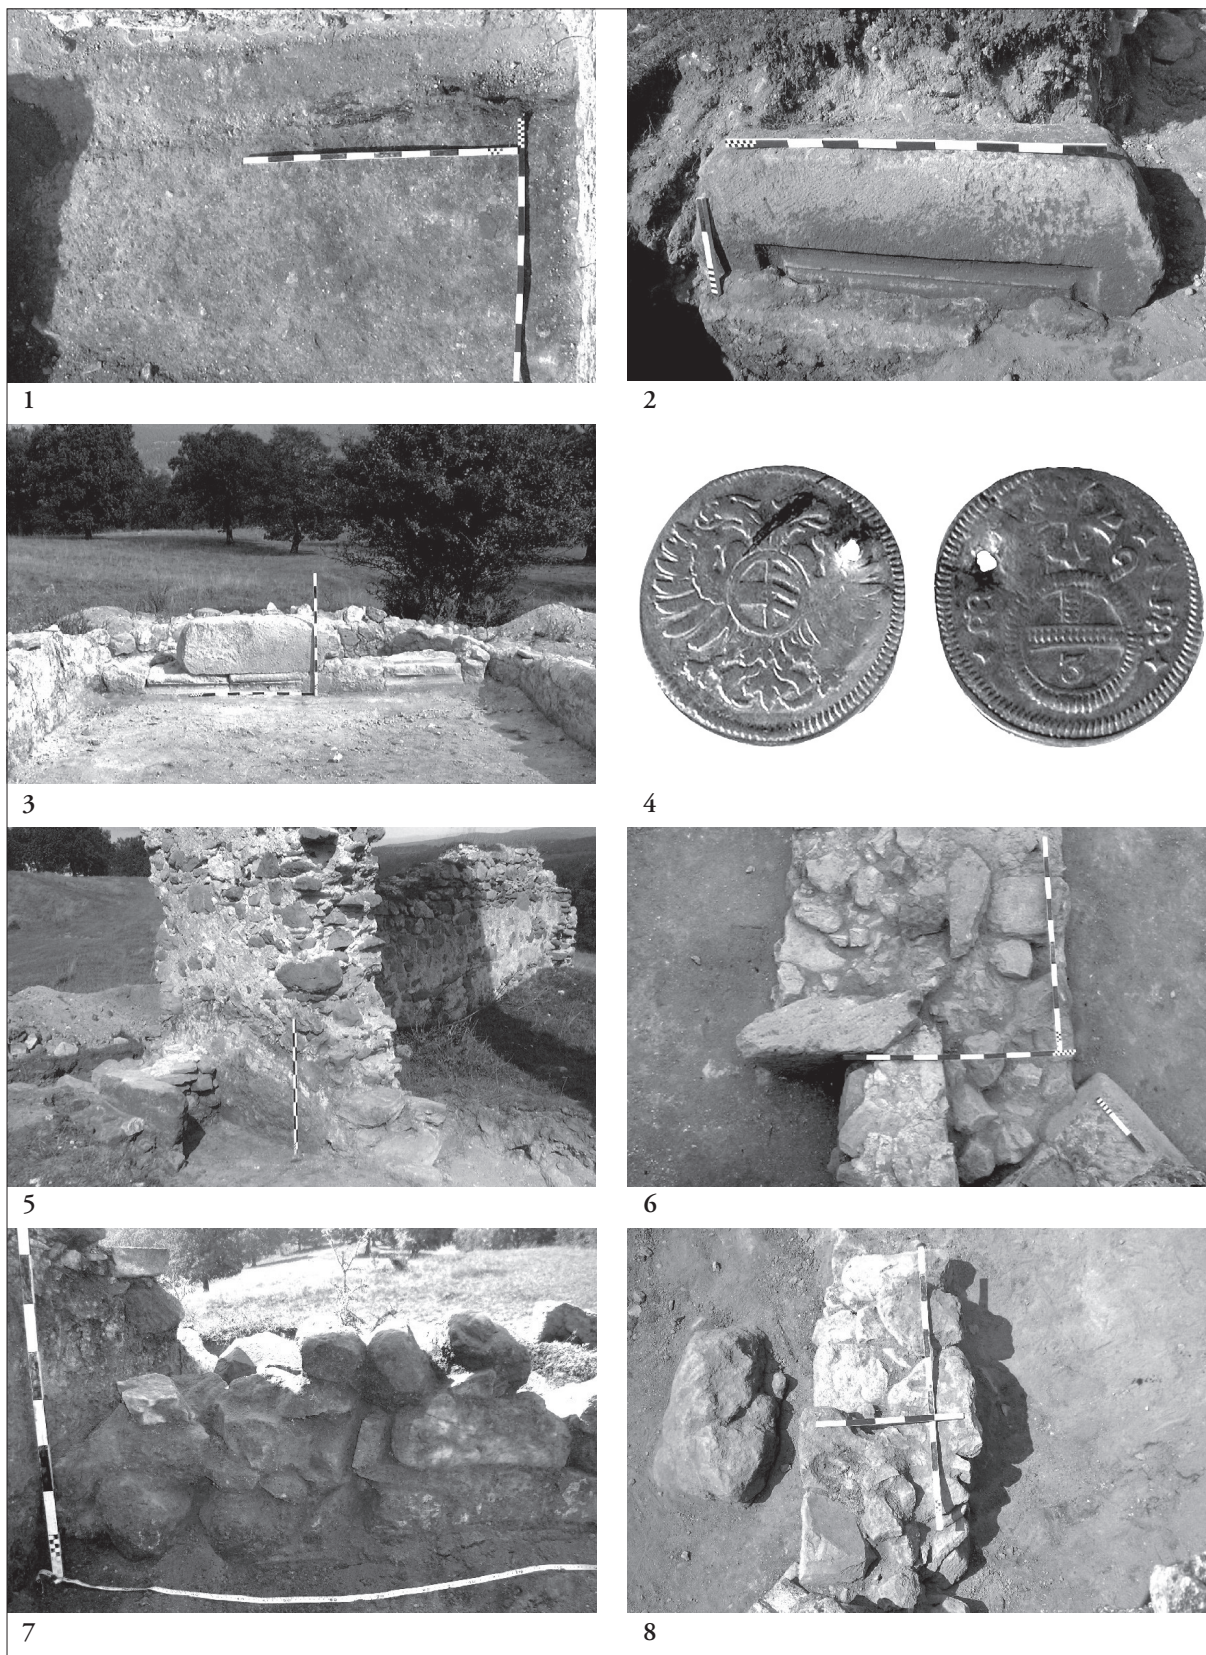
16. tábla

1. A hajó fapadlójának lenyomata. 2. A templom sekrestyeajtájának beépített felső kerete kibontás közben.  
3. A templom sekrestyeajtájának szárkőveiből épített keresztfal. 4. A fülkében talált ezüstpénz. 5. A hajó nyugati oldalán emelt fülke. 6. A hajó nyugati oldalán emelt fülke felülnézete. 7–8. Az „előhajó” déli falának maradványai
