Bordi Zsigmond Lóránd – Méder Lóránt László

A KÁLNOKI REFORMÁTUS TEMPLOM RÉGÉSZETI
KUTATÁSÁNAK RÖVID ISMERTETÉSE

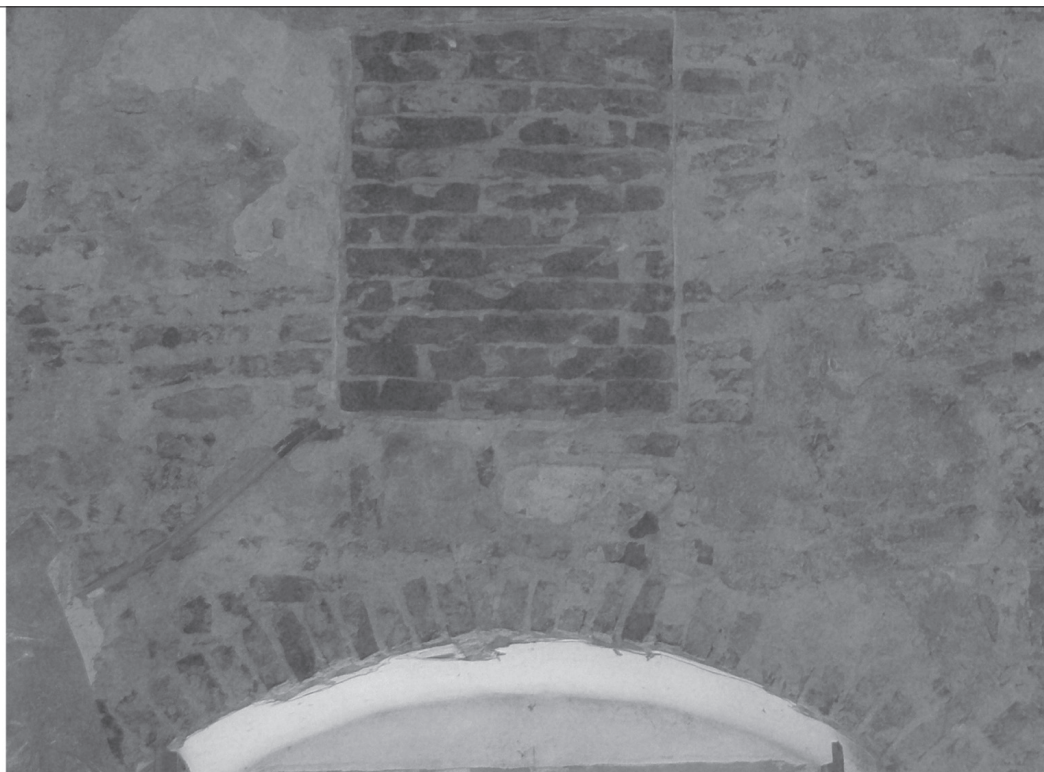
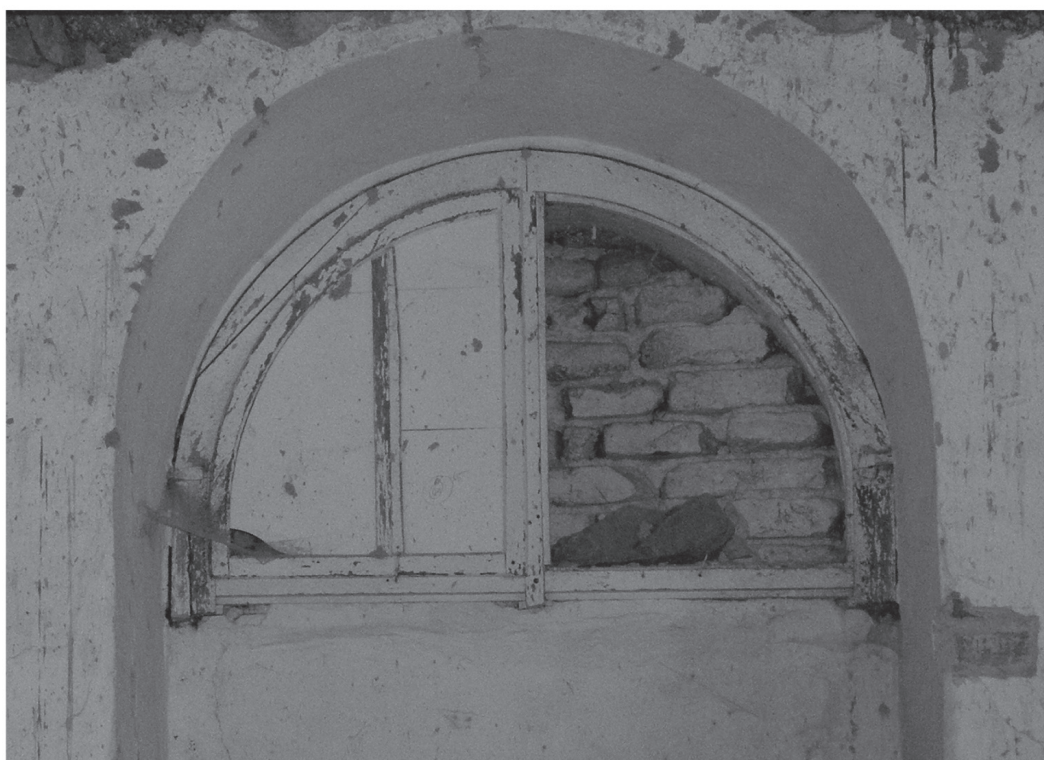
12. tábla

1. Elfalazott ablak a templom nyugati falán. 2. Elfalazott ablak a templom keleti falán
