A KÖRÖSI KÖZÉPKORI TEMPLOM

KÓNYA ÁDÁM

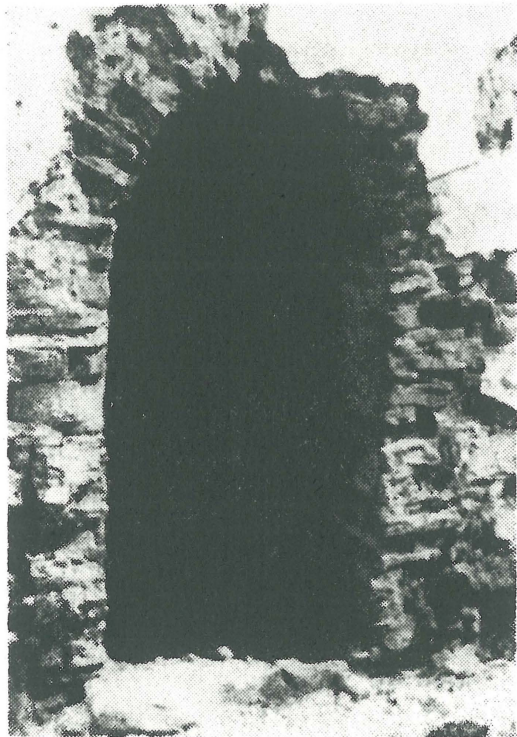
5. ábra

A templom északi falán mutatkozó utólagos berakás kibontásával újabb, lapos homokkővel, fent részben téglával kirakott csücsíves nyílású ajtó (5. ábra) került napvilágra (150×75 cm belvilág). Az ajtómélyedés külső elhelyezése, a hajó északi falához csatlakozó sekrestye létét tettelezte fel, amit az újabb kutatóárók igazolt is. A 3,75×2,80 m kiterjedésű, 60 cm falvastagságú sekrestye azonban, a templom építése és annak bővítése közti két évszázad során épülhetett, mivel a sekrestye-fal nem épült bele szervesen a hajó északi falába, sőt annak a külső oldalán ma is látható falfestménytöredékek a sekrestye falának csatlakozása alatt is folytatódnak.

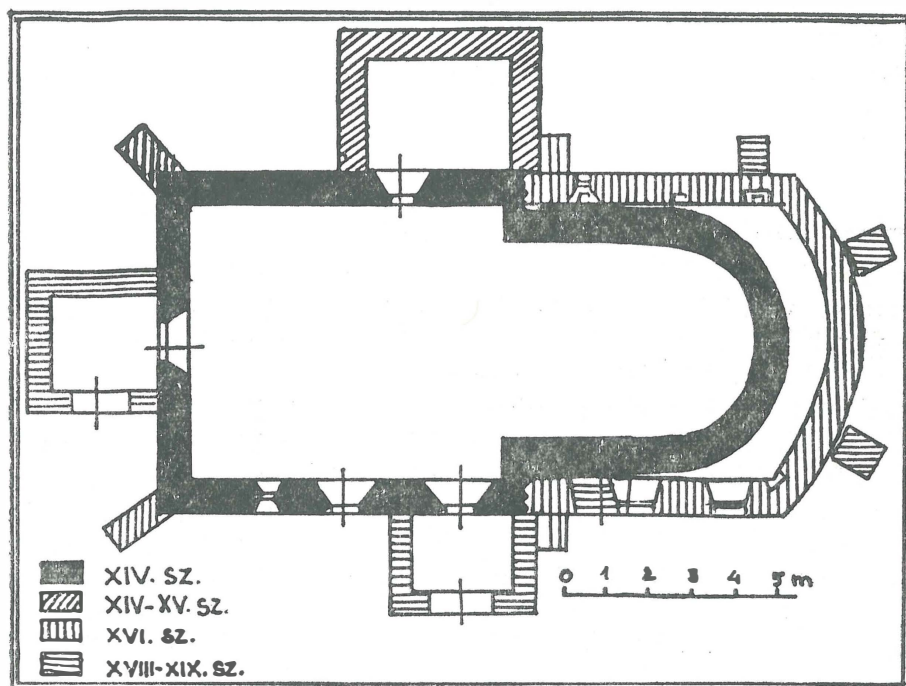
7. ábra

Az eddigiek alapján, a kökői unitárius templom a XIII. sz. végén, vagy még inkább a XIV. sz. elején épülhetett (7. ábra). Kisméretű, egyet-

len hajóból ($7,3 \times 6,3$ m) és félköríves apszisból ($5,2 \times 4,5$ m) álló, a három méter magasságot alig meghaladó, keletelt templom volt; déli oldalán bejáróval, attól jobbra és balra egy-egy kisméretű ablakkal. Hasonló ablak lehetett az apszis déli falán is. Az időközben belül és legalább részben kívül is falfestményekkel díszített román-gótikus templom hajójának északi falához sekrestyét is építettek. Valószínűleg egy 1500-körűli tűzvészt követően az apszist lebontották és a hajóval egyenlő szélességű nagyobb szentélyt építettek fel, miközben mintegy másfél méterrel megnövelték a falak magasságát. Ekkor épültek a nyugati épületsarkoknál, valamint az épület-bővítés csatlakozási pontjainál emelt támasztópillérek. Ugyanakkor a gótikus bejárat is befalazták és a déli fal bővítési szakaszán biztosítottak ajtónyílást, amelyet a XVIII. sz. elején megszüntettek és a déli fal közepén nyitották meg a mai bejárati nyílást. Időközben a XVI. sz. második felében, a protestantizmus elterjedésekor lerombolták a sekrestyét, ajtaját befalazták; a súlyosan megrongált falfestményeket és a szentségtartót pedig bevakolták.
