II. FEJEZETEK DEBRECEN KORAI
ÉPÍTÉSTÖRTÉNETÉBŐL

Horváth Péter

„ELFÚJTA A SZÉL” – ÍGY LETT „CSONKA” A DEBRECENI KISTEMPLOM

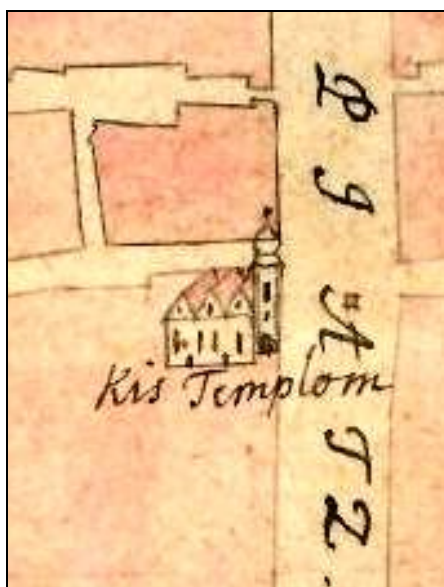
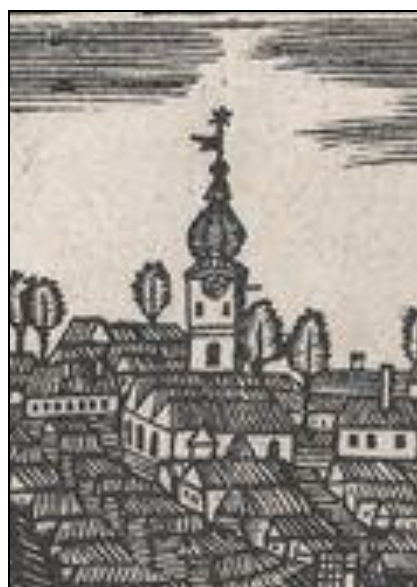
4. kép A Kistemplom hajójának hármastetűzetű tetőzetének ábrázolása¹⁷

A munkálatok az újraöntött harangok magasba emelésével 1731-ben értek véget. Feltehetően az ekkoriban elvégzett renoválások alkalmával készülhetett a templom szokatlan, a mai Széchenyi utcával, s így egyszersmind a templom hosszhajójával is merőlegesen álló keresztirányú hármastetűzet, amelyet egy nemrég fellelt, 1752-ből származó térkép, illetve egy, a térkép által új megvilágításba helyezett későbbi metszet is ábrázol.¹⁶

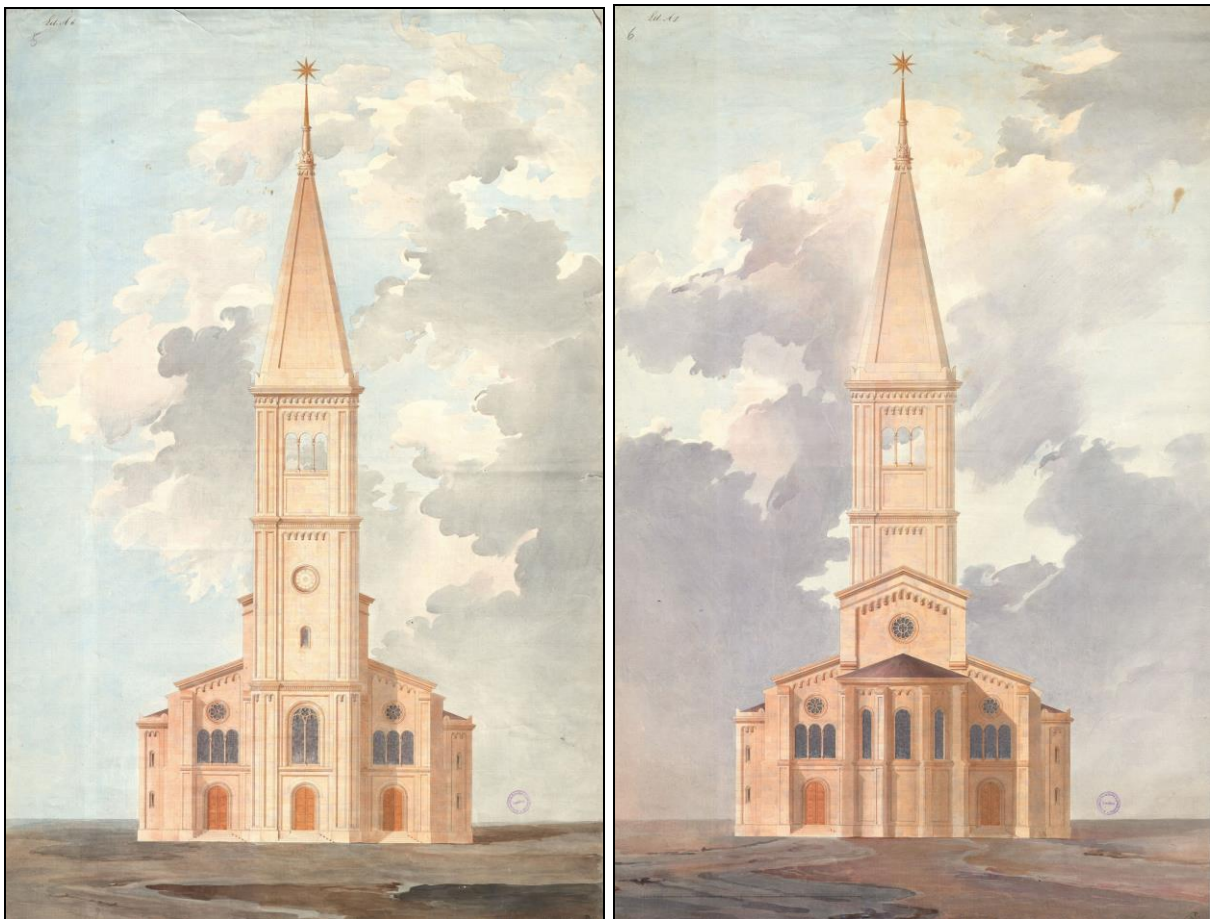
7. kép Ybl Miklós és Pollack Ágost első tervváltozata az új debreceni Kistemplomról. 1841-1842.²²

Ekkoriban már felvetődött egy új templom építésének gondolata is. Az egyház 1843-ban Ybl Miklós és Pollack Ágoston pesti építészeket bízta meg az új épület terveinek elkészítésével, a nagyszabású munkálatok helyett azonban minden maradt a régiben, így 1844-1845. között Bruckner Erneszt ács és Büller Bálint bádogos reparálgatták tovább a templom tetőzetét. A szűkös pénzügyi források bővítésére ekkoriban vetődött fel talán először az az elképzelés, hogy a templom körül kialakítandó téren esetleg boltokat nyithatnának. „Eskütt polgár” Nagy Sándor és felesége Kapros Julianna 1847-ben nagy összeget adományozott az új Kistemplom építésére. A jelentős pénzalap bővítéséhez ezek után általános gyűjtést rendelt el az egyház, amelyhez hozzászámolták a templomkerítés lebontásával idővel köztérnek átengedett telekrész árát is.

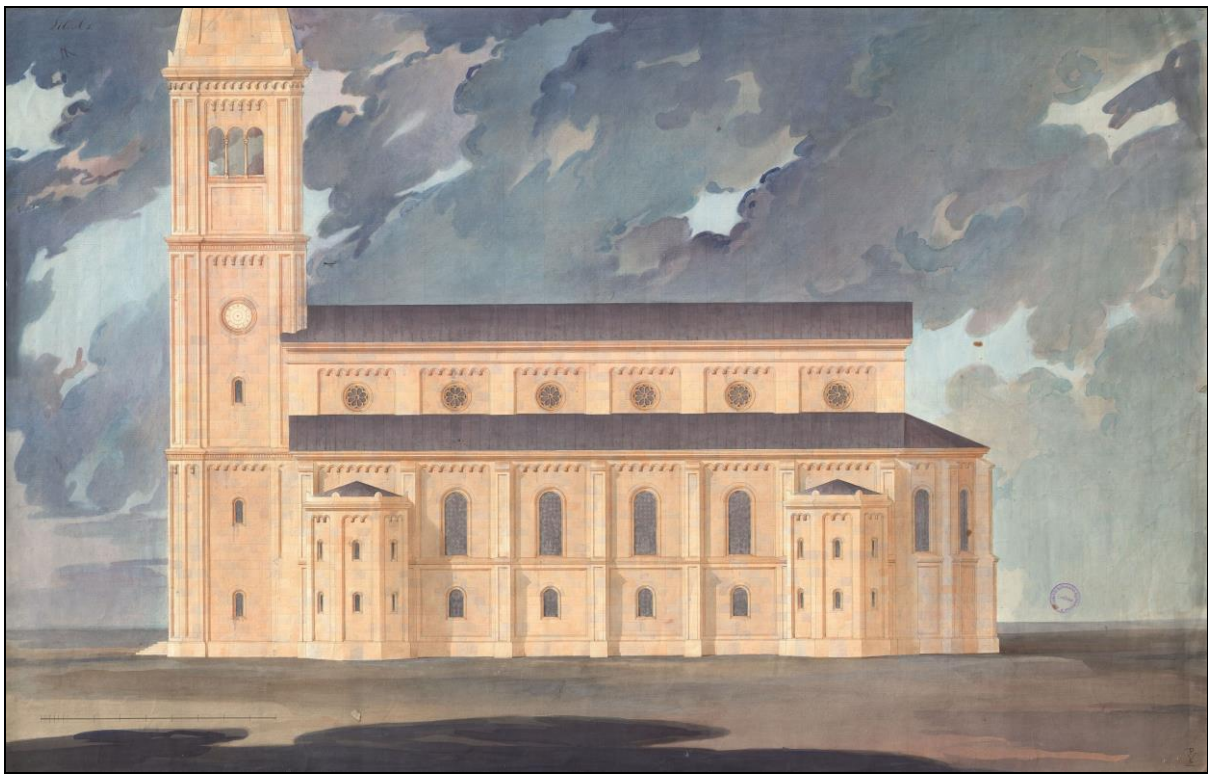
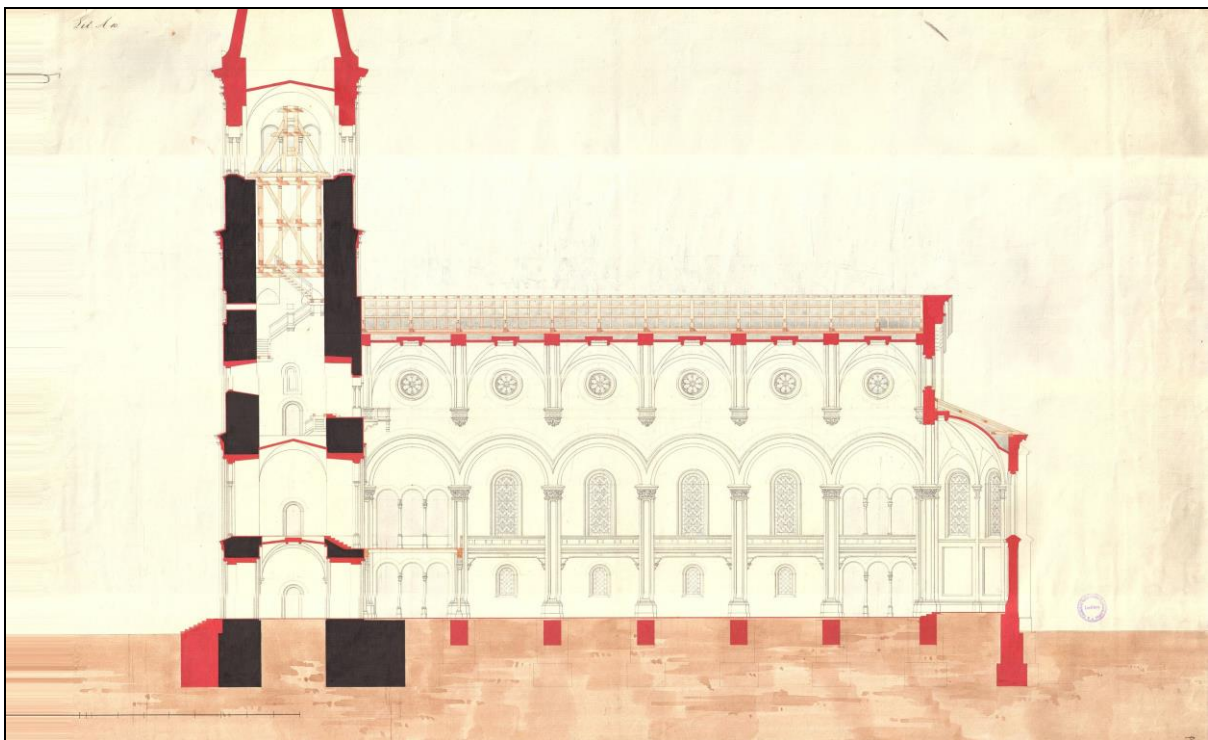
8. kép Ybl Miklós és Pollack Ágost első tervváltozata az új debreceni Kistemplomról. 1841-1842.²³

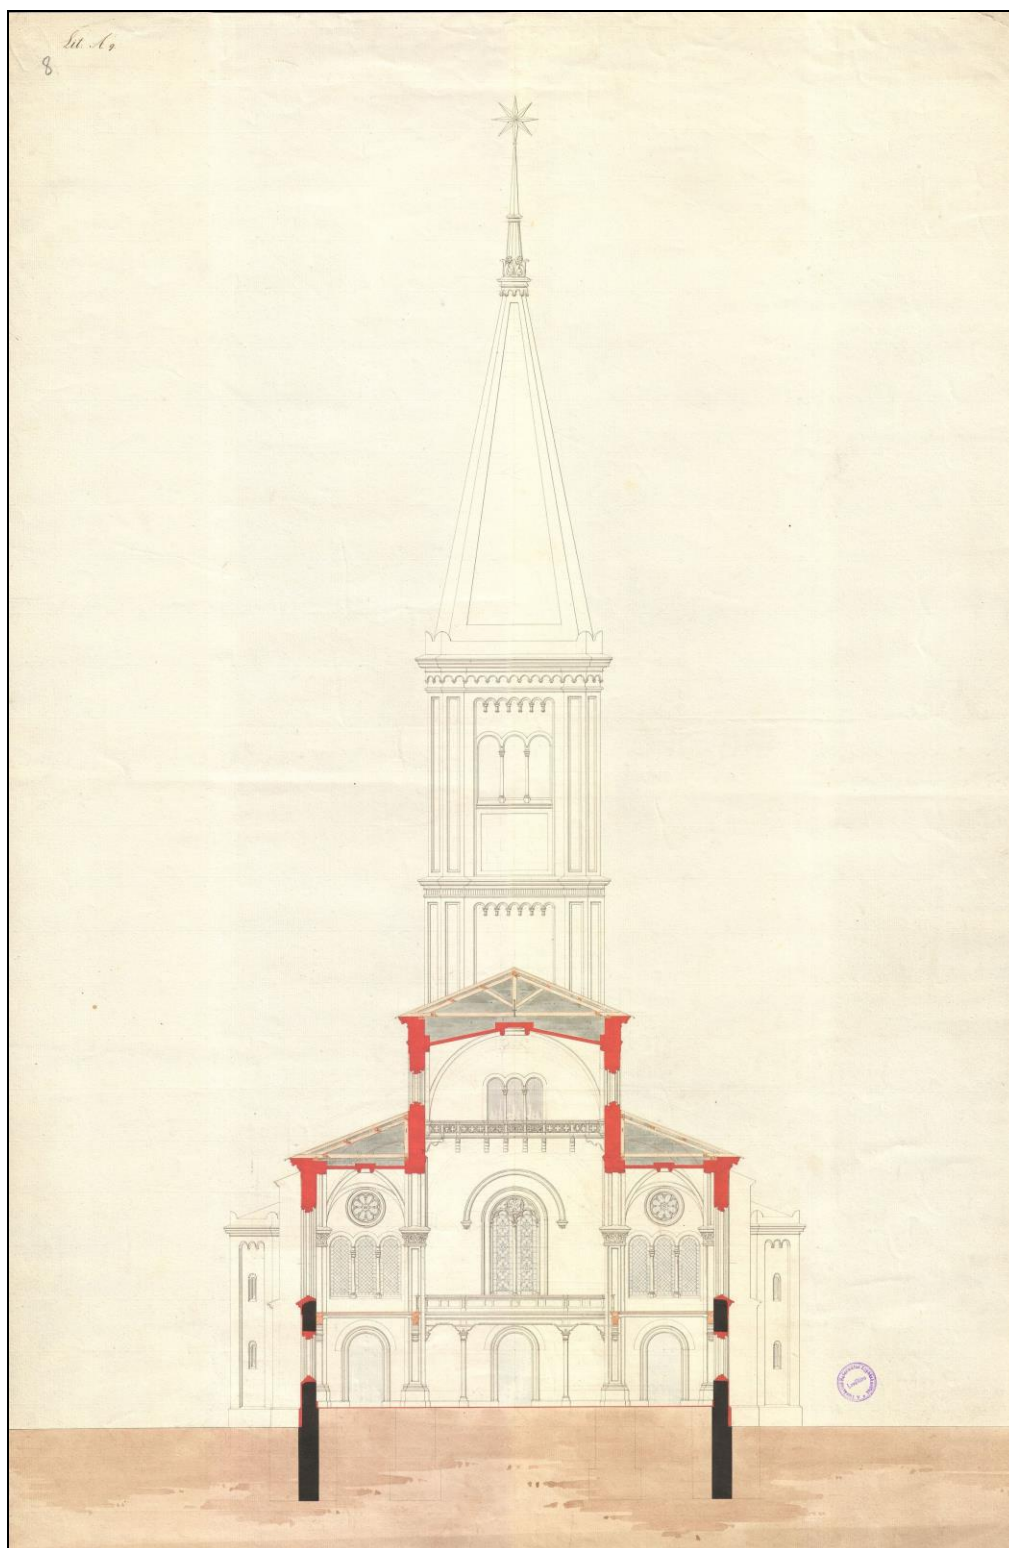
9. kép Ybl Miklós és Pollack Ágost első tervváltozata az új debreceni Kistemplomról. 1841-1842.²⁴

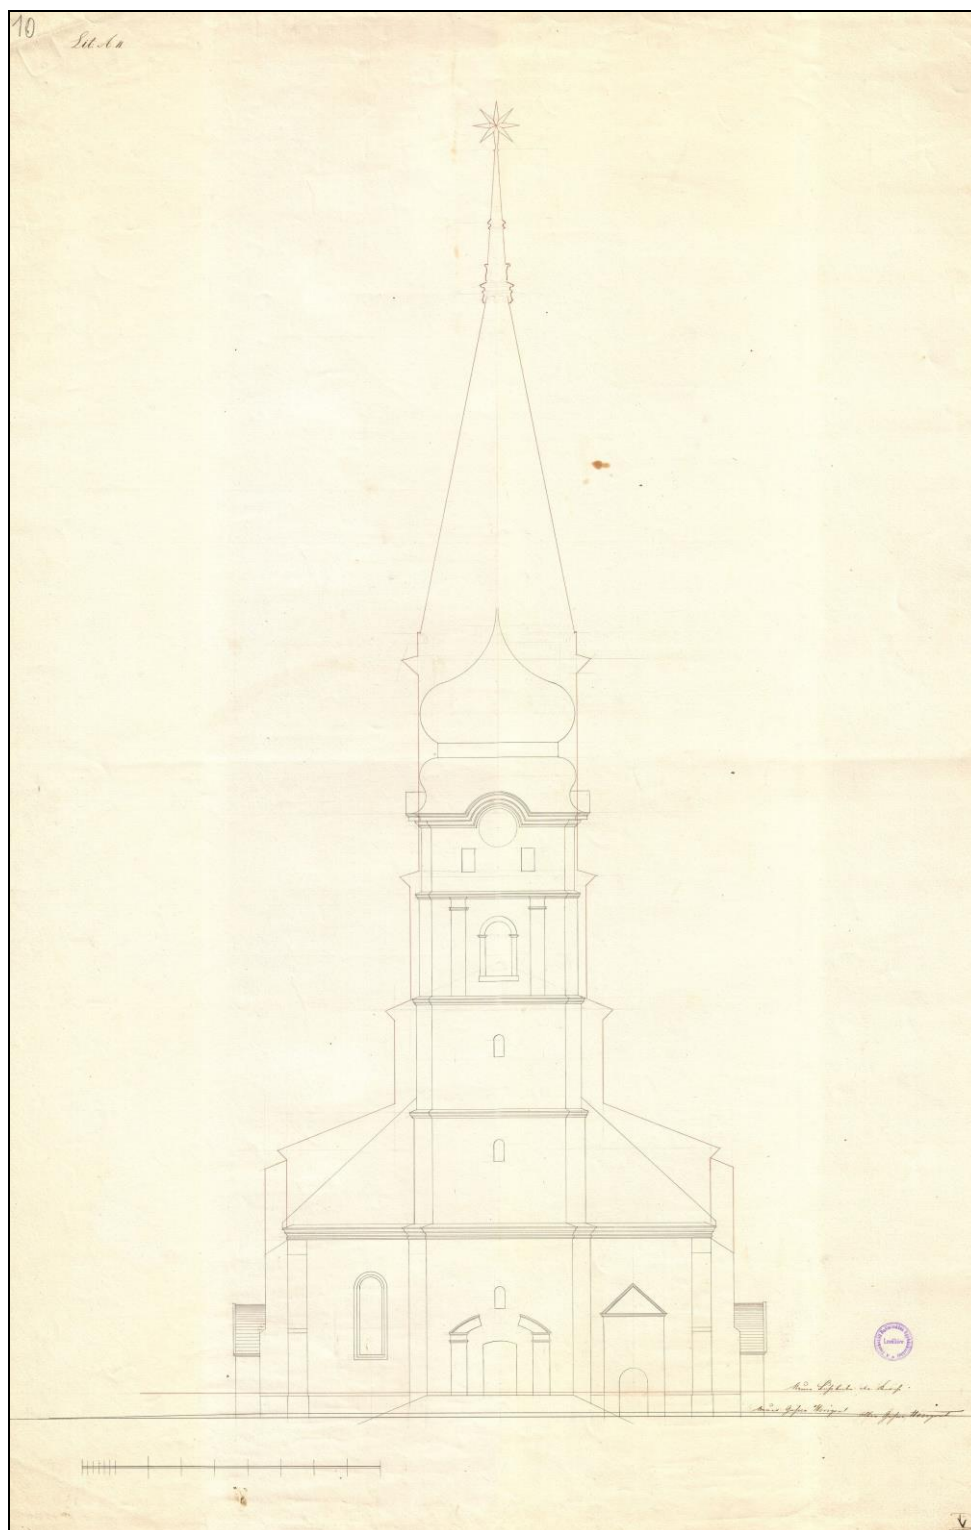
10. kép Ybl Miklós és Pollack Ágost főhomlokzati vázlatja a meglévő és a tervezett épületről. Első változat.
1841-1842.²⁵

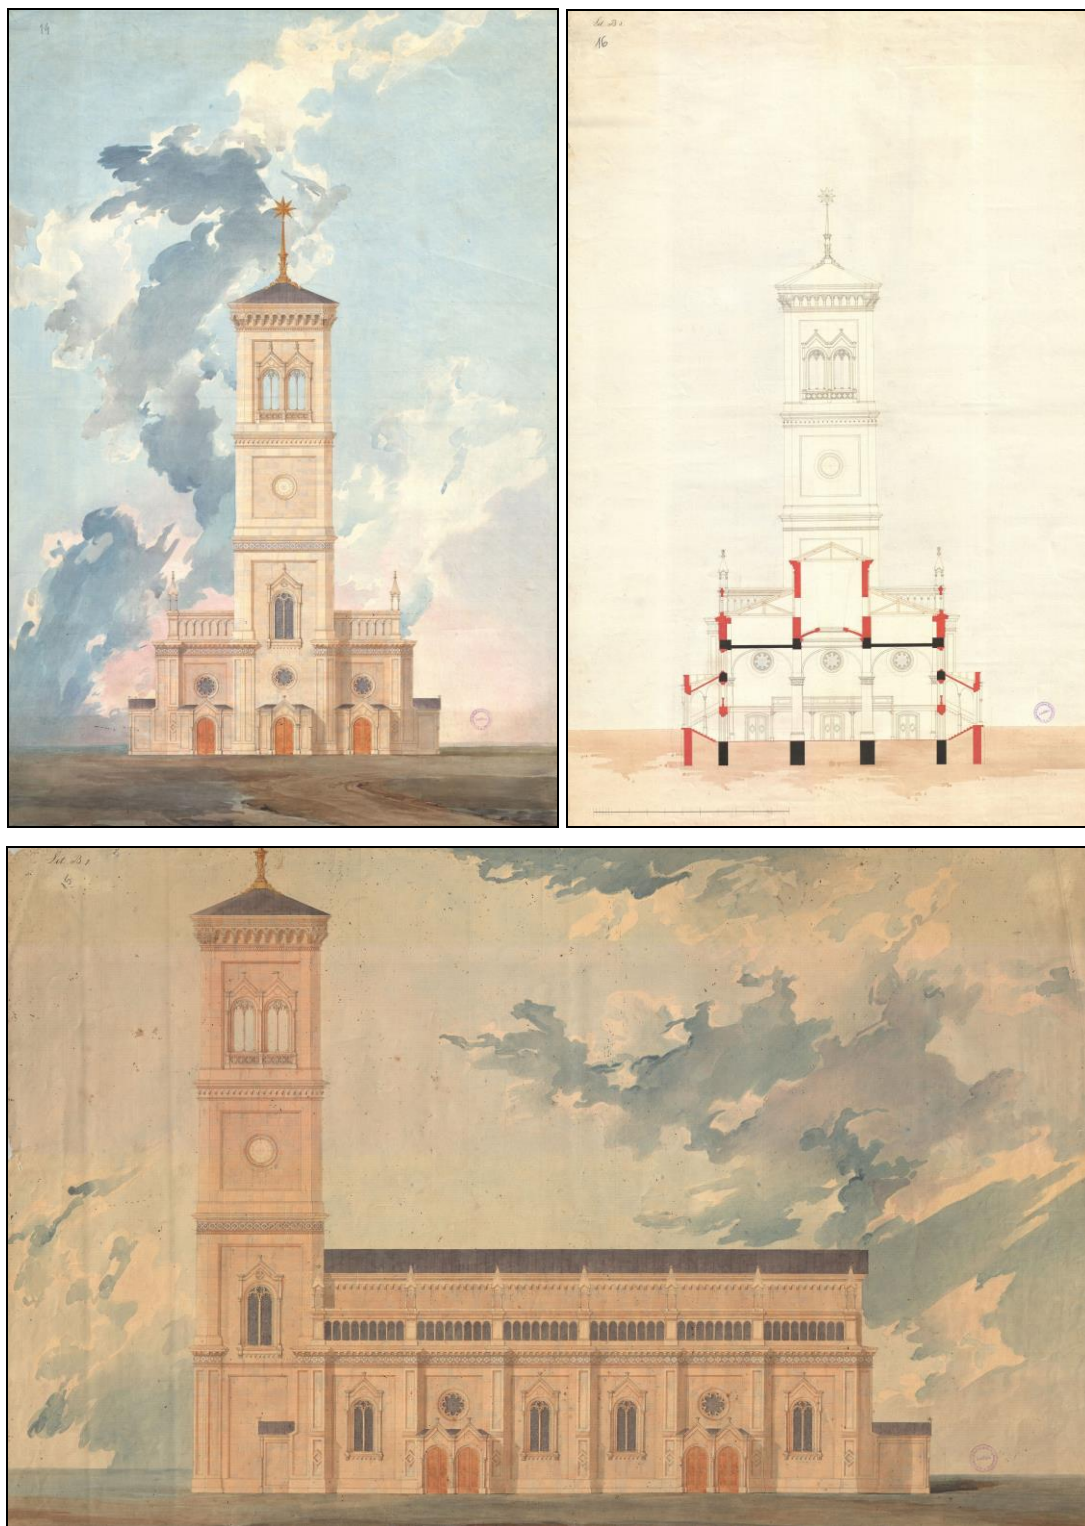
11. kép Ybl Miklós és Pollack Ágost második tervváltozata az új debreceni Kistemplomról. 1841-1842. ²⁶

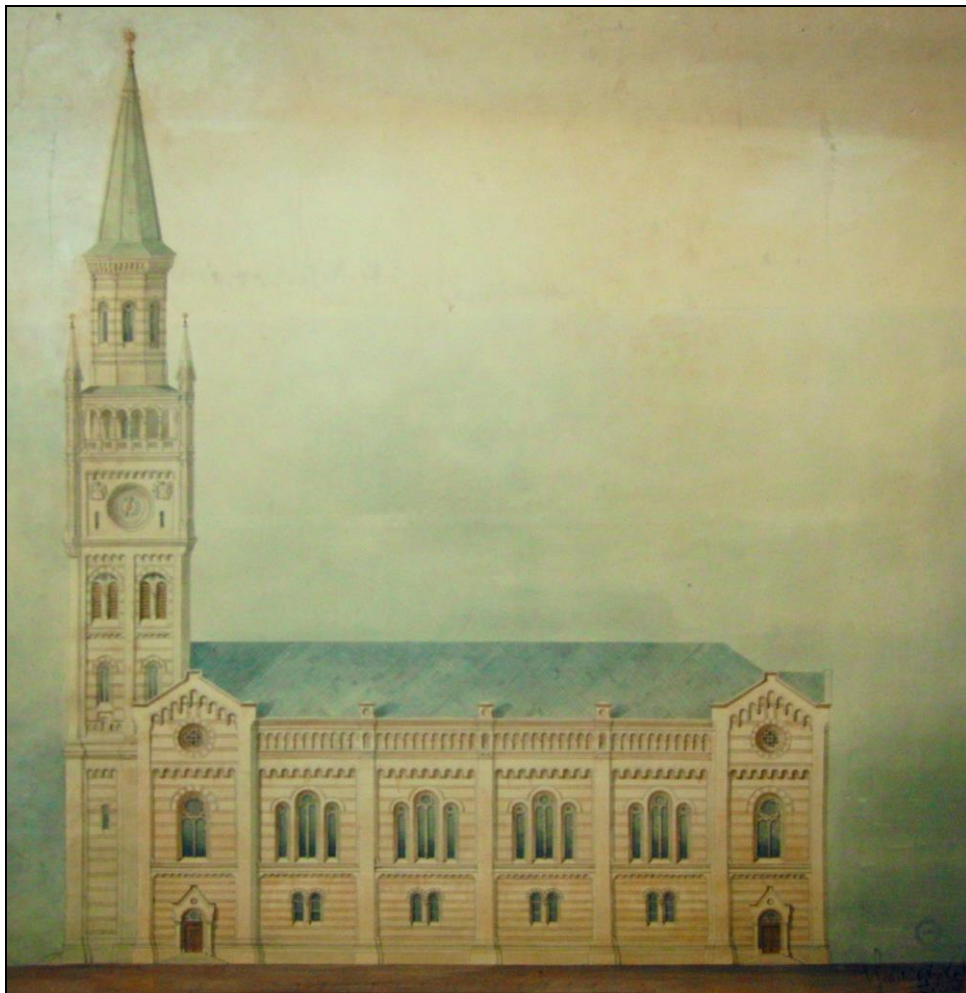
13. kép Szkalnitzky Antal terve az új debreceni Kistemplomról. 1862. ³¹

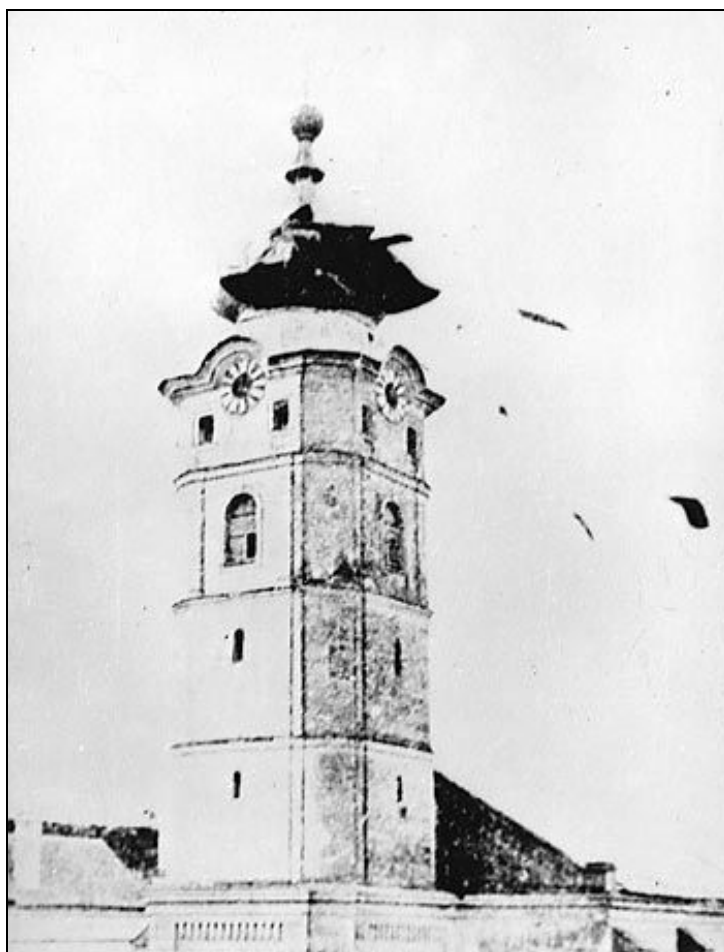
14. kép A vihartól megtépázott kupola. 1907.³⁴

³⁴ DMJV. PH. Főépítészeti Iroda. Építészeti Archivum – Mikrofilmtár. Megjegyzés: A fénykép szerzője ismeretlen. A megrongálódott kupoláról az akkori fotótechnikával pillanatfelvételt készíteni nemigen lehetett, így a kép emlékekre épülő fotómontázs, amolyan a megéltek alapján elkészített korabeli rekonstrukció.

Óriási darabokban hullott le a fémborítás a torony kupolájáról a bérkocsik közé, sőt a szél elhordta azokat a Hal közbe, de még a templomtól távolabb fekvő harmadik-negyedik udvarra is, emellett a törmelék a templombazár üvegfedeleit is megrongálta, amelynek vas-konzolai jelenleg is tető nélkül árválkodnak. Kisvártatva az egész környéket rendőrök lepték el, akik igyekeztek távol tartani a báméskodókat a helyszíntől, mivel attól lehetett tartani, hogy az orkántól felszaggatott toronytetőről további részek válhatnak le, és okozhatnak balesetet. A harangozást pedig azonnal betiltották.³⁵

mellett foglalhassanak állást. Tóth István építész a terepszemle után leírta jelentését: „A toronytető három, erős talp-gerendán áll, a melyek közül a keleti fal felől levő derékban ketté van törve, a főgerendák elkorhadtak, a keresztgerendáknak a falba illesztett végei elrohadtak, sőt a falazat is meglazult, több gerendát már alá kellett támasztani, a deszkázat elkorhadt, a szarufák ócskák és gyöngék, a bádogfelületet 70-80 négyzetméternyi területen a vihar felszakgatta. Ha az orkán északkeletről vagy nyugatról jött volna, ledöntötte volna az egész toronytetőt.”⁴⁰ Aczél Géza, Latinovits Mihály és Garda Dezső pedig egyenesen a megrongált toronytető lebontását javasolták, helyébe pedig ideiglenes lapos toronytető építését indítványozták, mivel a kupola kijavítása meghaladta volna a 10.000 koronát, ráadásul úgy, hogy jóállást nem vállaltak érte, mert úgy tűnt, hogy a tetőzet már a kivitelezésekor is szerkezeti hibákat szenvedett. Külön érdekesség tehát, hogy a szóban forgó gyűlésen merülhetett fel talán először a lapos tető kialakításának ötlete.

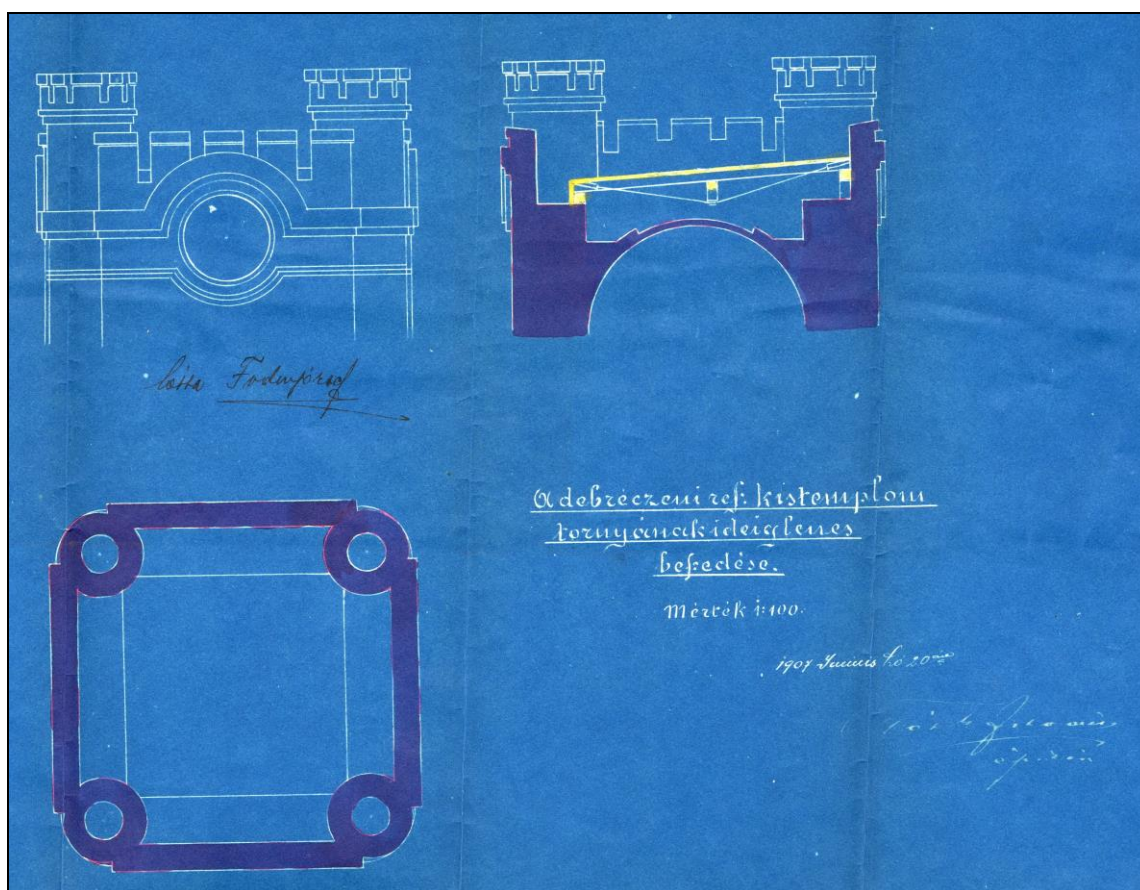
15. kép A torony bástyakiképzésének terve. 1907. ⁴²

⁴² TÓTH ISTVÁN 1907. DMJV. PH. Főépítési Iroda. Építészeti Archivum – Mikrofilmtár. Kistemplom. Megjegyzés: A megrongálódott hagymasisak helyére Garda Dezső koncepciója alapján a már említett építész mellett Tóth István és Latinovics Mihály építész-mérnökökkel együttműködve tervezték meg a torony bástyaszerű kiképzését, amelynek kivitelezését a presbitérium Tóth István helybeli jó hírű építészre bízta.

Mindezek mellett ekkor Garda Dezső máv. főmérnök a bizottságnak tetsző gazdaságos új tervet mutatott be, amelyen a torony bástyaszerű kiképzése volt látható. A rajz bemutatása után úgy vélekedtek, hogy ez a megoldás *„igen csinossá tenné a tornyot és akkor rá lehetne építeni az új sisakfedelelet is.”*⁴⁴ Az ötlet tehát általában elnyerte a bizottság tetszését és meggyeztek, hogy ezt a megoldást fogják támogatni. Tóth István, Juhász Ignác, Kazinczy Gábor, Latinovits Mihály és Márton Imre felszólalásai után a kialakult veszély elhárításához szükséges állványzat kivitelezésére a szakértőbizottságot felhatalmazták.⁴⁵

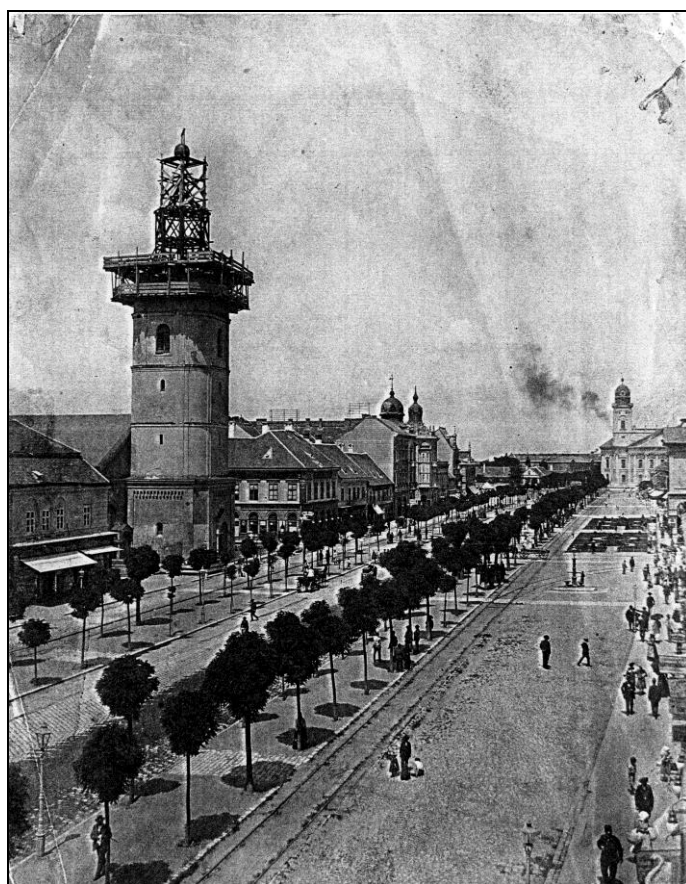
16. kép Felvétel a Kistemplom kupolájának állványzatáról. 1907.⁵³

A bontások megkezdése után négy nappal már a torony tetőzetének nagyját leemelték, és már csak a ferdén álló zárógömb, és az azt tartó gerendázat állt, amit csigákkal terveztek leemelni a helyéről. A munkálatok ezen szakasza ismét csak felkeltette az akkori debreceniek érdeklődését, hiszen a templomok toronygombjából általában a korábbi időkből származó emlékek kerültek elő.⁵²

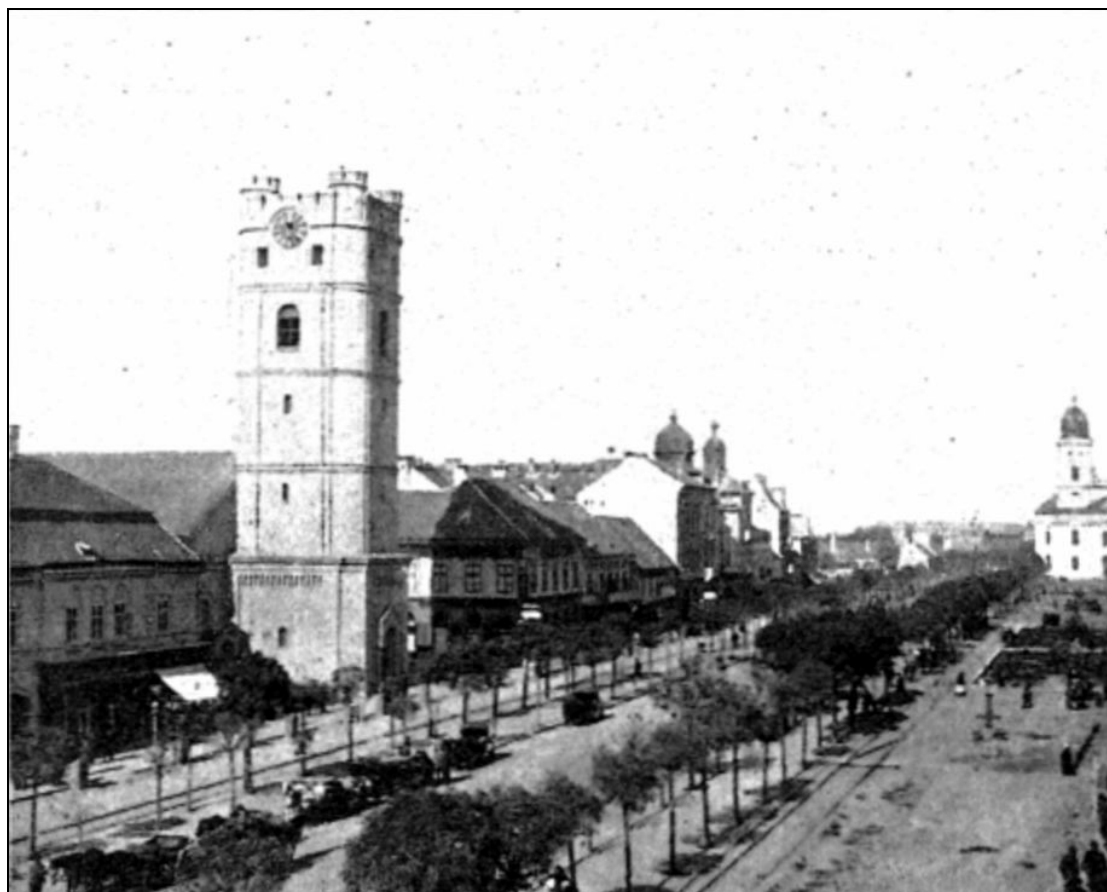
18. kép A Csonkatemplom látképe. 1907.⁶⁸

A sok viszontagságot látott Kistemplom tornyán az ablakokat kicserélték, és a bástyatető is elkészült végül, amit akkor cementburkolattal fedtek és lapos sisakfedéllel láttak el, amely azonban alulról nem volt látható. A munkálatok végeztével a torony magassága 48 méterről 36 méteresre csökkent.⁶⁷
