ÜLEDÉKEK

A FERTŐD-ESZTERHÁZAI ESTERHÁZY-KASTÉLY DÍSZLAKOSZTÁLYAINAK MŰEMLÉKI FELÚJÍTÁSA

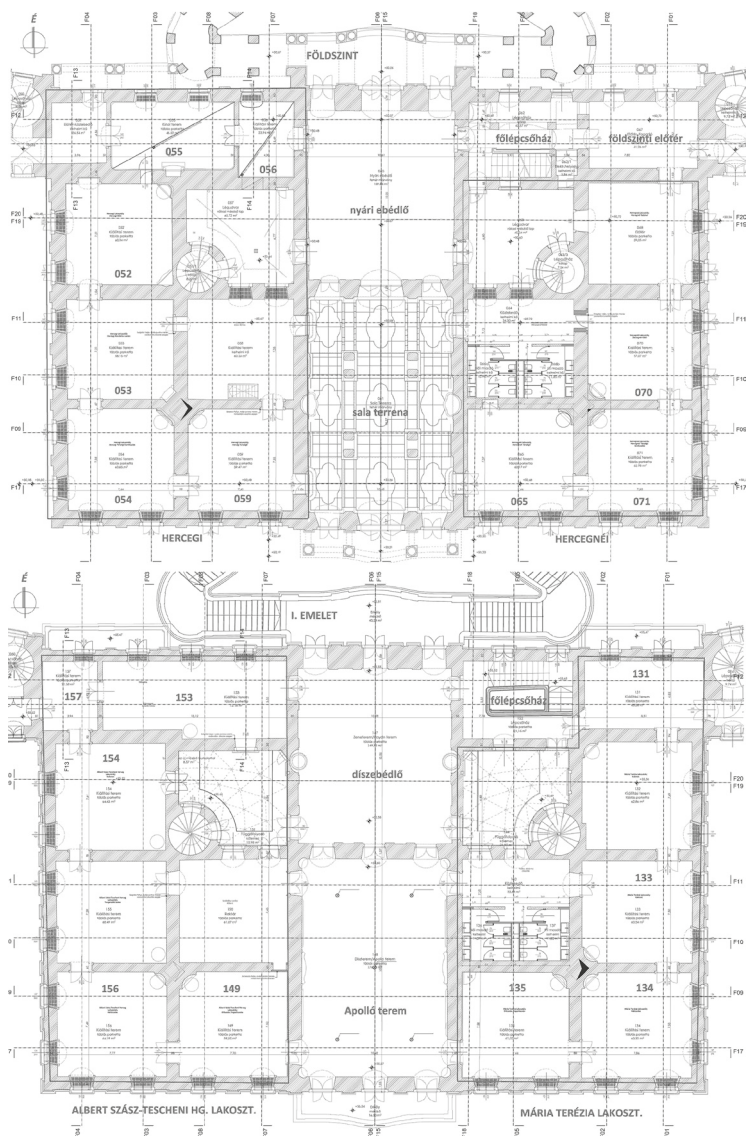
1. Földszinti és I. emeleti alaprajz, 2019. © Kima Studio Kft. 052: hercegi háló; 053: hercegi kandallós szalon; 054: hercegi sarokszalon; 055: kínai lakk kabinet; 056: lakk kabinet előtere; 059: hercegi előszoba; 065: hercegnéi előszoba; 070: hercegnéi háló; 071: hercegnéi sarokszalon; 131: porcelánszoba; 133: Mária Krisztina-szoba; 134: Mária Terézia-háló; 135: Mária Terézia-lakosztály előszobája; 149: Albert szász-tescheni hercegi lakosztály előszobája; 153: Albert szász-tescheni lakosztály északi előtere; 154: Albert szász-tescheni hercegi lakosztály kiállítótér; 156: Albert szász-tescheni háló; 157: közlekedő.

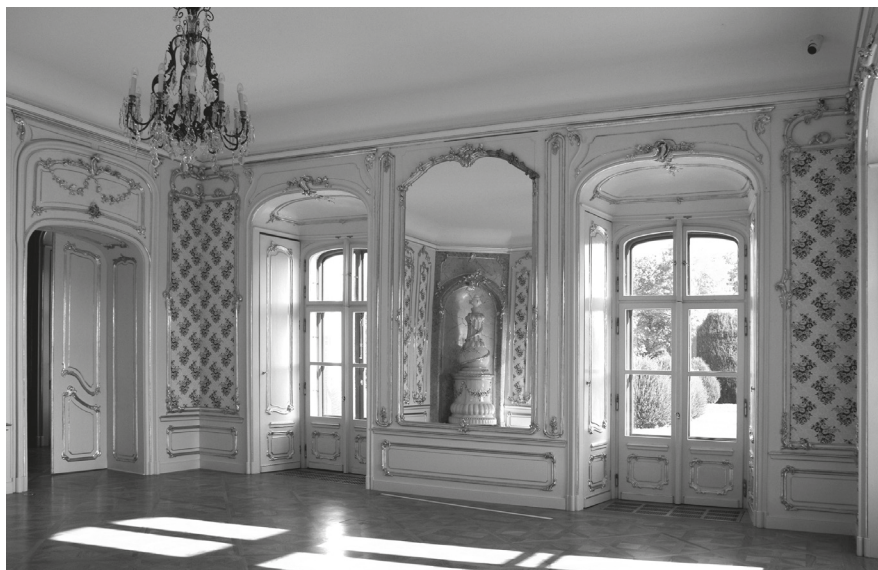
2. A rekonstruált hercegnéi sarokszalon, 2022. © Erős Erika

A hercegnéi lakosztály sarokszalonja és hálószobája rekonstrukcióját a szakrestaurátorokból és művészettörténészekből álló szakmai grémium, zsűri felügyelte.²⁵ A 19. századi selyemdamszt tapéta utánzatát fotók és analógiák alapján tervezték meg.²⁶ Az alapszövet törtfehér színét írott forrás említi.²⁷ Mivel a virágminta színezése kérdéses maradt, továbbá a költségvetés is szoros volt, a grémium úgy döntött, hogy nem kézzel szőtt hernyóselyemből, hanem nyomott mintás pamutzaténból gyártatja le a tapétát.²⁸ A visszafordíthatóság minden esetben alapvető kritérium volt, így amennyiben több információ előkerül az eredeti tapétáról, a másolatot hernyóselyemből is le lehet szőni.

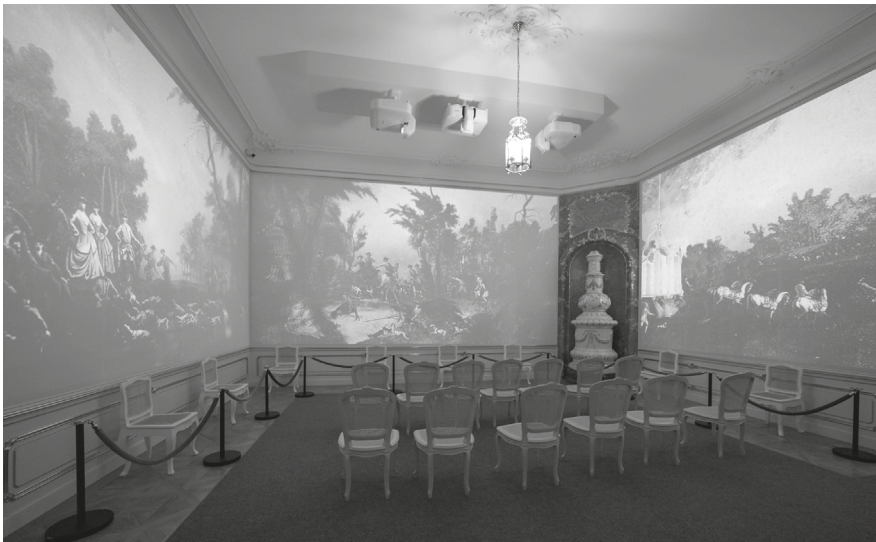
3. A Mária Terézia lakosztály előszobája: rekonstruált boiserie és az elpusztult, falkavadászatot ábrázoló pannókat felidéző vetítés, 2023. © Pazirik Kft.

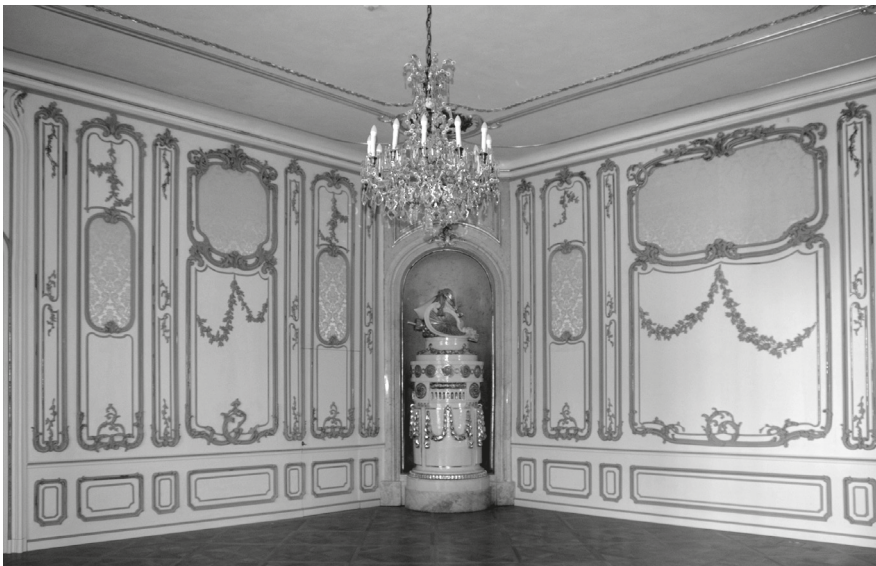
4. A restaurált hercegi háló, 2022. © Erős Erika

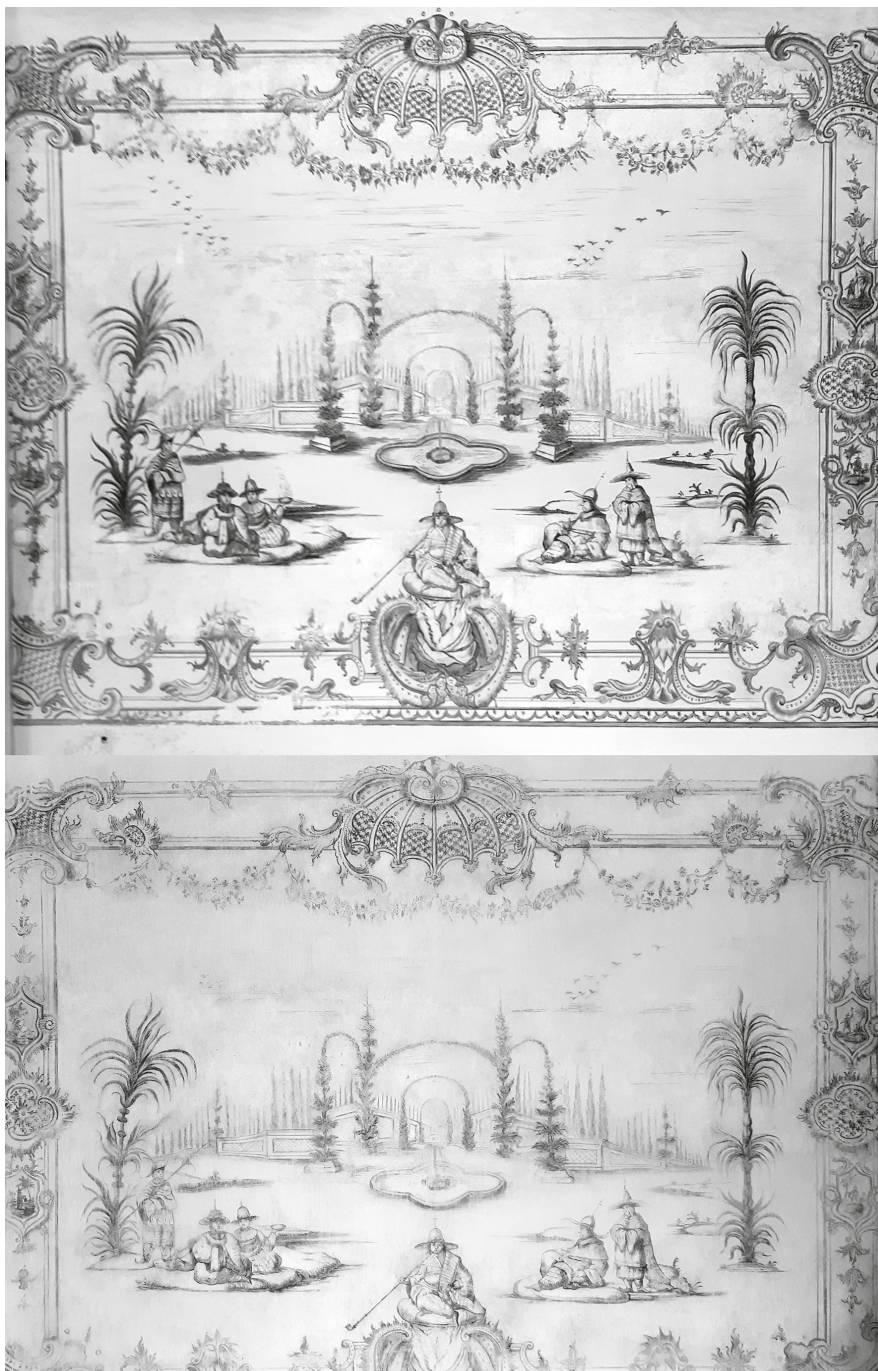
6. A hercegi sarokszalon északi falát borító chinoiserie falfestés restaurálás előtt (fent) és után (lent), 2021–2022. © Tóth Áron

A falfestések restaurálása a többi szakági restauráláshoz hasonló alapelvek mentén zajlott. A hercegi kandallós szalon, a hercegi sarokszalon és a hercegnéi előszoba korábban restaurált kék-fehér chinoiserie képeit újra restaurálni kellett. Az esztétikai helyreállítás során a 18. századi festésrétegek mellett a későbbi kiegészítések lehető legnagyobb mértékű megtartása is prioritásnak számított, a restaurált részeket az eredeti részletekkel együtt egységként kezelték. Mivel azonban több helyen színüket tekintve és formai szempontból is eltértek az eredeti festéstől, a restaurátorok híg vakolat ecsettel való felhordásával az eredeti felülethez illesztették őket.⁵⁰ A hercegi kandallós szalon keleti falán egy korábban befalazott ajtónyílást is kibontottak, a falkép újabban előkerült töredékes részleteit pedig konzerválták. A sarokszalon falképén több formai korrekciót is el kellett végezni, mivel az 1976-os restaurálás során metszetelőképeiket még nem ismerték és a formai kiegészítéseket több helyen hibásan végezték el.⁵¹ A hercegnéi előszoba falfestésein végzett korábbi beavatkozások több problémát is okoztak, nevezetesen olyannyira átfestették őket, hogy a 18. századi felületről már semmit sem lehetett látni, továbbá nagy területeket akrillal kentek át, ami csak alkoholos kezeléssel soványítható le, de ez a módszer az alatta lévő eredeti rétegeket is roncsolja.⁵² Ennek eredményeként az a döntés született, hogy a falképeket csak tisztítják és minden falon nyitnak egy-egy kutatóablakot, hogy a 18. századi réteget is láthatóvá tegyék.

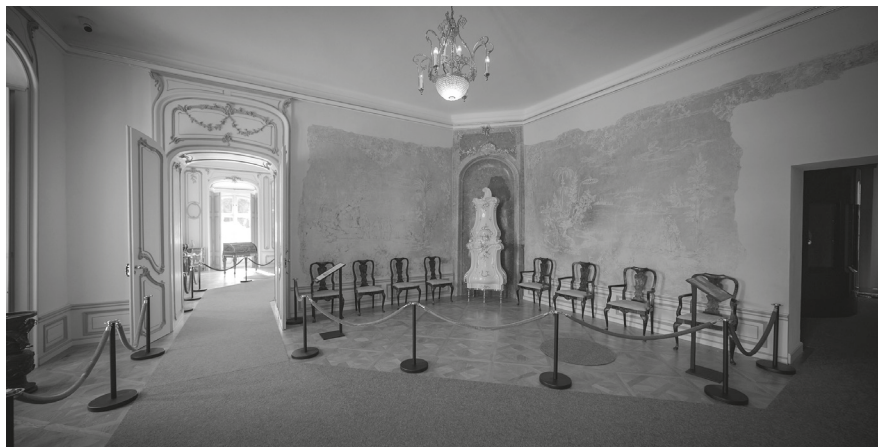
7. A hercegi előszoba 2017-ben feltárt chinoiserie falképeinek bemutatása, 2023. © Pazirik Kft.

A hercegi lakosztály előszobájának északi és nyugati falán 2017-ben feltárt kék-fehér chinoiserie szekko restaurálása eltért a korábbiaktól. A kép eredetileg törtfehér alapfelülete ugyanis olyan mértékben elszennyeződött, hogy a koszréteget nem lehetett eltávolítani, hanem csak enyhíteni lehetett rajta. A tisztítás ezért nem tárta fel az eredeti színezést. A 18. században az alakok megrajzolásához kétféle kék színt használtak, amiből a világosabb elpusztult, kipergett, helyét csak a koszréteg körvonala őrizte meg. A sötétebb kék szín is nagyon megkopott. A falfestés ennek következményeként mintegy negatív képként maradt fenn. A restaurálás célja a lehetőségekből kiindulva az volt, hogy a hiányok okozta zűrzavart megszüntessék és létrehozzanak egy értelmezhető, egységes felületet. A háttér egységesítését temperával és akvarellal végezték el, a figurákat viszont – minimálisan – pasztellel egészítették ki, ami biztosította a reverzibilitást. A festés így kopottságában látható, ami a negatív formákkal együtt maradandó esztétikai élményt nyújt.⁵³

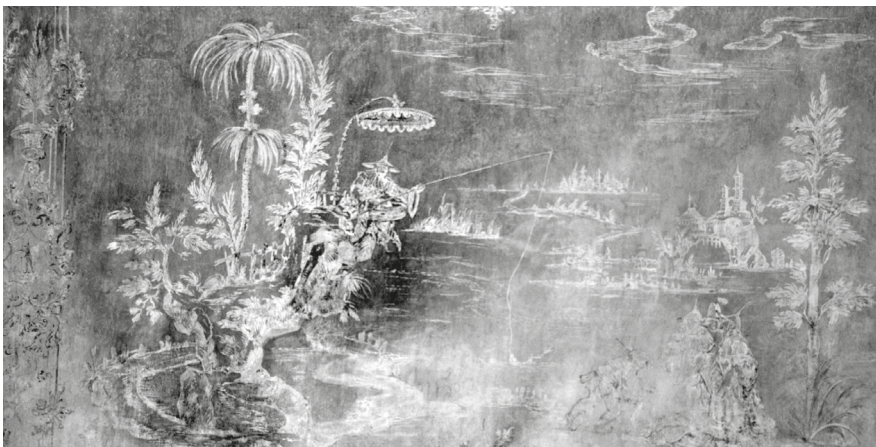
8. Részlet a hercegi előszoba északi falának negatívban fennmaradt chinoiserie falfestéséről, 2023. © Erős Erika

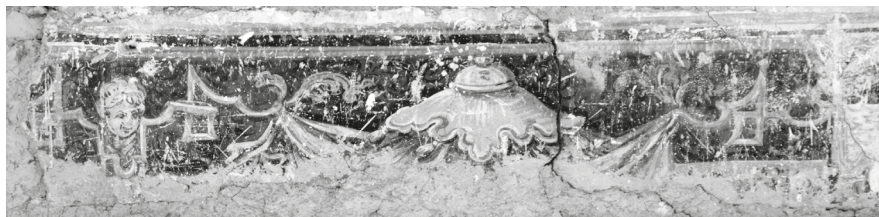
9. A Mária Terézia-háló északi ajtajának szupraportja alól előkerült töredék, 2021.

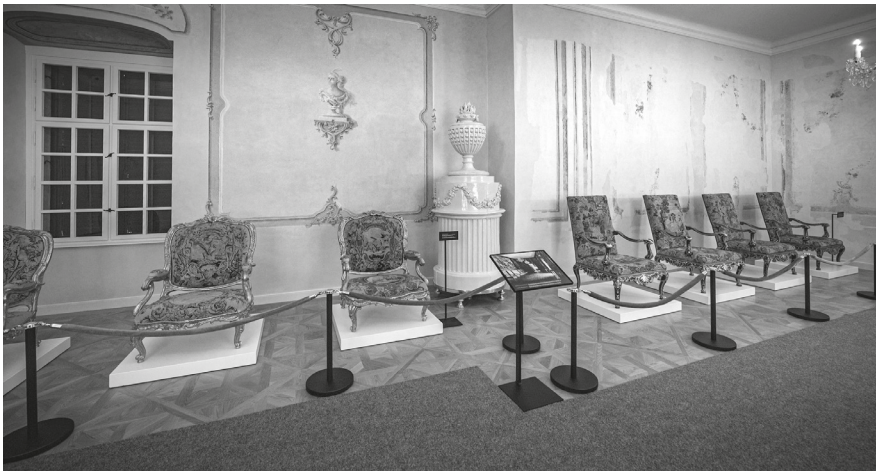
10. Három falfestés-periódus bemutatása az Albert szász-tescheni hercegi lakosztály északi traktusának előterében, 2023. © Pazirik Kft.

Az Albert szász-tescheni hercegi lakosztály északi traktusának előterében három 18. századi falfestés-réteg került elő. A legelső, rózsaszínes összhatású, női büsztöket ábrázoló réteg a középrész átellenes oldalán, a Mária Terézia-lakosztály porcelánaszobájában látható festéssel analóg. A második, zöldes színvilágú, virágfüzérekkel álló réteg a főlépcsőház falfestésével azonos. A legfelső réteg világos, zöldes alapszínű faltükrökkel és zöld babérlevélből komponált keretelésből áll. A helyiségben mindegyik réteg töredékes megőrzésére lehetőség nyílt. Mivel a szoba keleti részén a legelső rétegből maradt fenn nagyobb összefüggő felület, ott azt lehetett bemutatni, a két felső réteg pedig a nyugati részen látható.⁵⁵ Az előtérből nyíló kis szobában a legelső és a második réteg maradt fenn. Mivel itt a második réteg sokkal nagyobb területeken megvolt, mint az alsó, továbbá a szomszédos helyiségben az alsó réteg látható, az a döntés született, hogy a második réteget ki lehet retusálni, az alsó réteget pedig helyenként, kutatóablakokon keresztül lehet bemutatni.⁵⁶

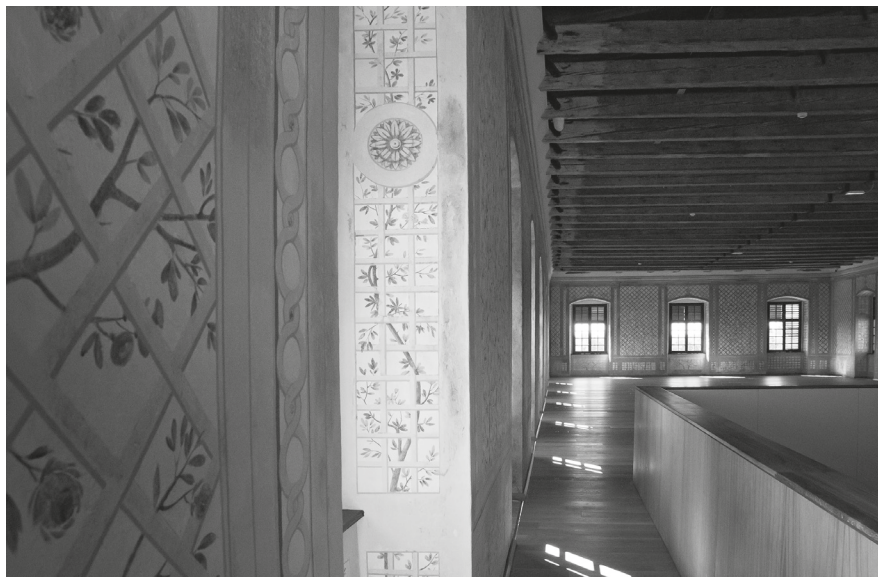
11. Részlet a belvedere restaurált falfestéséről, 2023. © Eszterháza Központ

A belvedere ugyan egyetlen lakosztálynak sem része, mégis érdemes néhány szóban kitérni a restaurálására. A 20. században a falfelület teljes területét befedő, lugast ábrázoló díszítőfestést vékony meszeléssel takarták el, amire a megszálló Vörös Hadsereg orosz nyelvű feliratokat, jelszavakat festett. A restaurátori zsűriken az a döntés született, hogy a meszelést olyan módon kell eltávolítani, hogy az orosz nyelvű feliratok ne sérüljenek, valamint az esztétikai helyreállítás során integrálni kell őket az összképbe. Mindez az összes restaurátori szakágra érvényes, feljebb vázolt alapelvekből következett. Mivel a díszítőfestés motívumrendszeréből adódóan a hiányokat ki lehetett következtetni, a falképet eredeti állapotába lehetett visszaállítani, természetesen úgy, hogy a kiegészítések némi odafigyeléssel felismerhetőek legyenek.⁵⁷ A belvedere tehát annak ellenére, hogy kortárs építészeti elemek dominálják részlegesen rekonstruált térként értelmezhető.

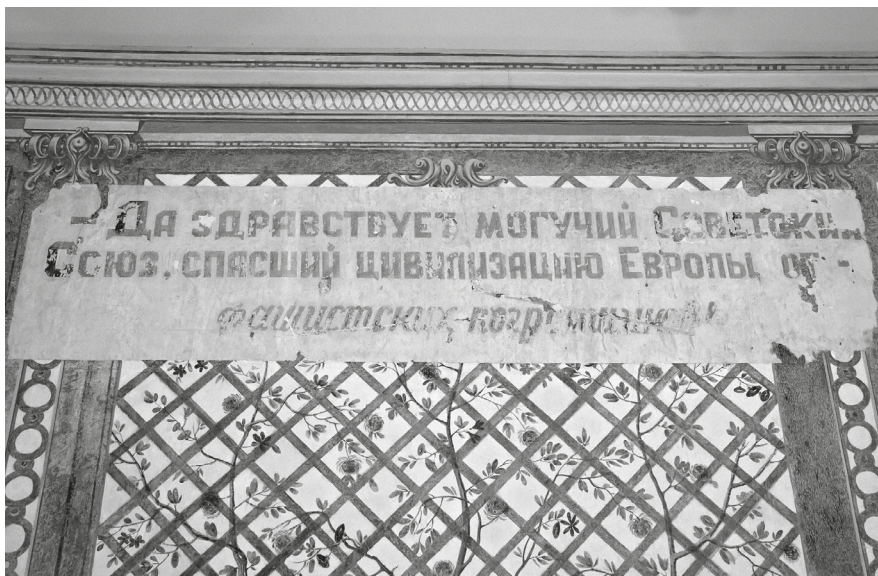
12. Orosz felirat 1944-45-ből a belvedere falán, 2023. © Eszterháza Központ
