# CSAPÁGYHIBÁK FELTÁRÁSA IDŐTARTOMÁNYBELI MÓDSZEREKKEL

## DETECTION OF BEARING FAILURES USING TIME DOMAIN FEATURES

*Tóth Dániel, tanársegéd, toth.daniel@uni-miskolc.hu*  
*Dr. Takács György, egyetemi docens, takacs.gyorgy@uni-miskolc.hu*  
*Dr. Szilágyi Attila, egyetemi docens, szilagyi.attila@uni-miskolc.hu*

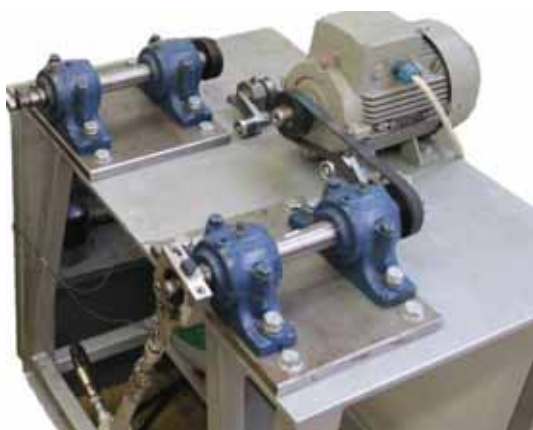
1. ábra. A csapágyvizsgáló berendezés

Az ábrán látható baloldali orsó kizárólag a fárasztást végzi, a jobb oldalon lévő pedig a vizsgálo orsó. A két orsó csapágyazásukban különbözik egymástól. A fárasztó orsó masszív,

kétsoros, önbeálló golyóscsapágyakon, a mérő orsó pedig siklócsapágyakon fut. Így küszöbölhető ki a masszív gördülő csapágyazásból eredő rezgések. A vizsgálandó csapágyak a tengelycsapokra illeszthető szerelt házban helyezük el. Az orsókat egy frekvenciaváltóval vezérelt villamosmotor hajtja. Az ábra alsó részén figyelhető meg a hidraulikus munkahenger, amely az adott műterhelést biztosítja. A mérések során a vizsgálóorsó 1500 [min<sup>-1</sup>] fordulatszámon működik, míg a hidraulikus munkahenger 1 [kN] műterhelést fejt ki, így a mérőorsó siklócsapágyának élettartama csak elhanyagolható mértékben változik a vizsgálatok során.

Kísérleti úton vizsgálóberendezés segítségével határozható meg a csapágyak állapota. Ilyen berendezés található a Miskolci Egyetem, Szerzőgépek Intézeti Tanszékén (1. ábra). A vizsgálóberendezés alkalmas csapágyak fárasztására és mérésére (rezgésvizsgálatára) egyaránt.

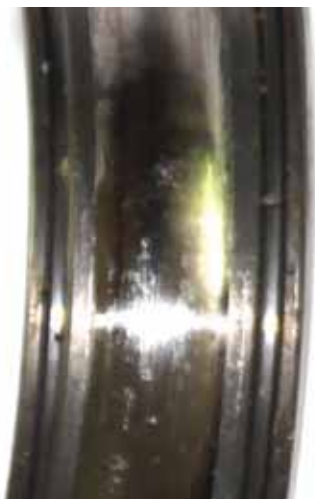
2. ábra. A mesterségesen létrehozott pontszerű meghibásodás

Jelen tanulmányban egy újfajta, speciális módszerrel végeztünk vizsgálatokat. Kis kiterjedésű, jól reprodukálható mesterséges hibát tudtunk létrehozni az Oxford Precision HR - 150A típusú keménységmérő berendezés segítségével. A csapágy kiválasztásánál a legfontosabb kritérium a tesztelésre való alkalmasság volt. Olyan csapágyat kellett választani, amely roncsolásmentesen szétszerelhető. Ezen szempontok és a rendelkezésre álló források figyelembe vételével, 6304 típusú, műanyag kosaras, egysorú, mélyhornyú golyóscsapágyra esett a választás. A csapágy szétszerelésénél először a műanyagkosarat kellett eltávolítani, majd a csapágy belső gyűrűjét kellett kisorsolni, így a csapágy sérülésmentesen szétbonthatóvá vált. Ezután a keménységmérő segítségével lenyomatot lehetett készíteni a csapágy különböző elemeire. A 2. ábrán látható a kis kiterjedésű hiba a csapágygyűrűn.

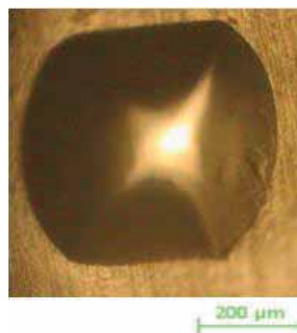
5. ábra. Mesterséges hiba a csapágyűrű futófelületén

A 150 kilogrammos terhelés hatására a hiba átlagosan 522  $\mu\text{m}$  átmérővel és 110  $\mu\text{m}$  mélységgel rendelkezett.

A geometriai mérések szerint a lenyomat átlagos mélysége 60 kilogrammos terhelés esetén 60  $\mu\text{m}$ , 100 kilogrammos terhelésnél pedig 90  $\mu\text{m}$ . Az 5. ábrán látható a 150 kilogrammos terhelés hatása.

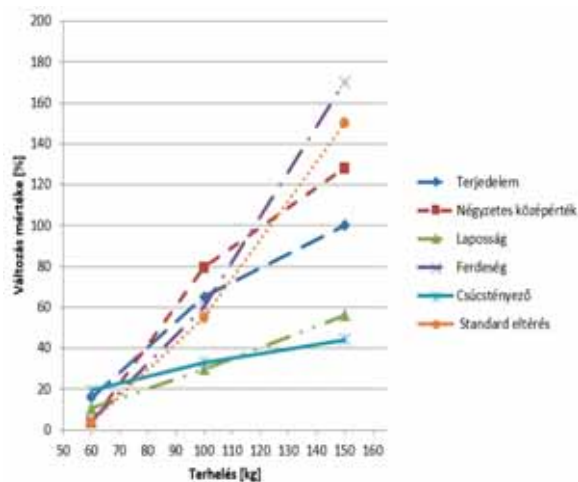
6. ábra. A sztochasztikus jellemzők változása a terhelés függvényében

Ahogy a diagramon is megfigyelhető, a ferdeség, a négyzetes középérték és a standard eltérés (szórás) voltak a legérzékenyebbek erre a mesterséges hibára, mindazonáltal a másik két index (a laposság és a csúcstényező) is jól korrelál.

szimbolikus nyelven megírt programkódot alkalmaztuk. Kivehető, hogy a statisztikai jellemzők a mesterséges hiba létrehozása után jelentősen megnöttek. A 6. ábrán a sztochasztikai jellemzők százalékos növekménye figyelhető meg.
