A LACZKÓ DEZSŐ MÚZEUM 2018. ÉVI KÖZÉPKORI RÉGÉSZETI KUTATÁSAI

Pátkai Ádám Sándor

Laczkó Dezső Múzeum

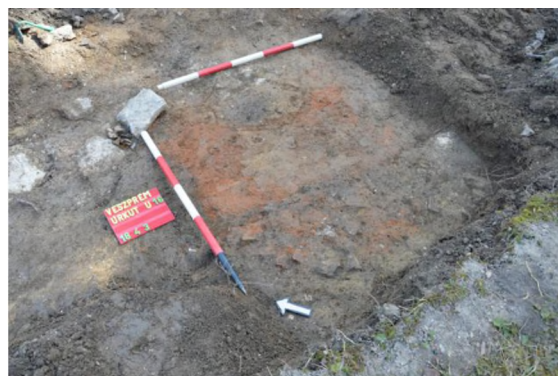
Egy építkezéshez kapcsolódóan végeztünk régészeti megfigyelést. A lehumuszolt terület nyugati oldalán több korszakból származó kerámiával kelezett kemence sütőfelülete került elő. (1. ábra) A kemence erősen rongálódott állapotban volt, csupán sütőfelülete és az átégett agyag jelezte kiterjedését, amely nagyjából 1 méter átmérőjű volt. Az innen előkerülő kerámia leletek korának széles spektruma miatt nehéz pontosan keltezni a kemencét. Egyéb objektum a környezetében nem volt.

1. ábra: Középkori (?) kemence sütőfelülete a Sárszeg területéről

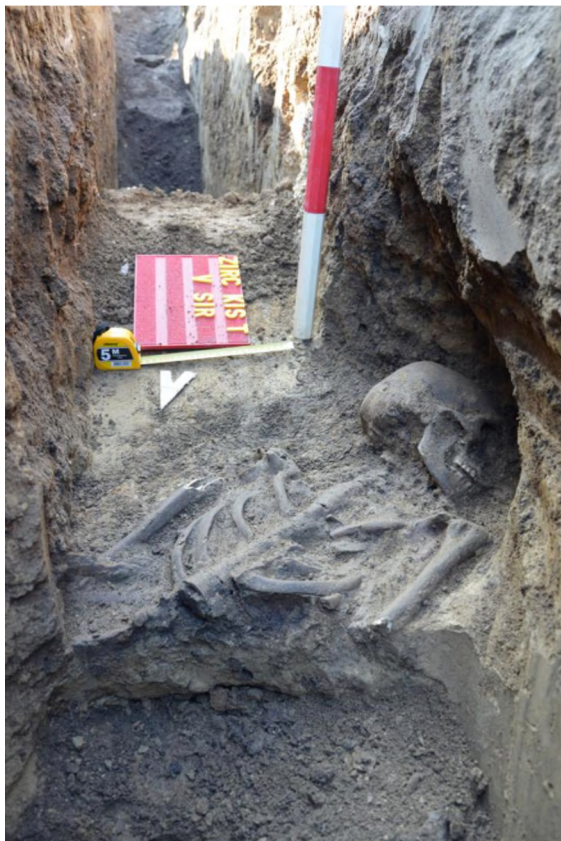
A település fő utcáján új vízvezeték fektetése során a középkori templom és udvarház környezetében sírokat és falmaradványokat bolygattak meg. (2. ábra)

2. ábra: Az 5. számú sír maradványai a közművezeték árkában

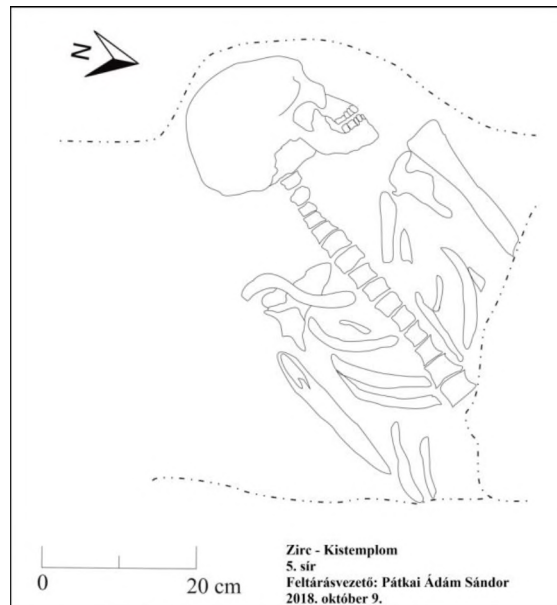
3. ábra: Az 5. számú sír felmérési rajza

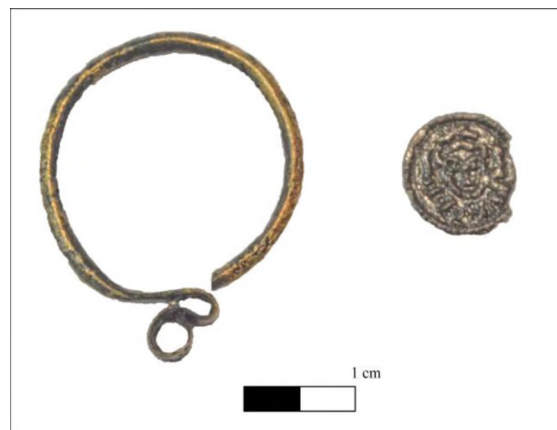
4. ábra: A 8. számú sír mellékletei: S-végű karikaékszer és II. Béla (1131-1141) ezüstpénze (Huszár 50)

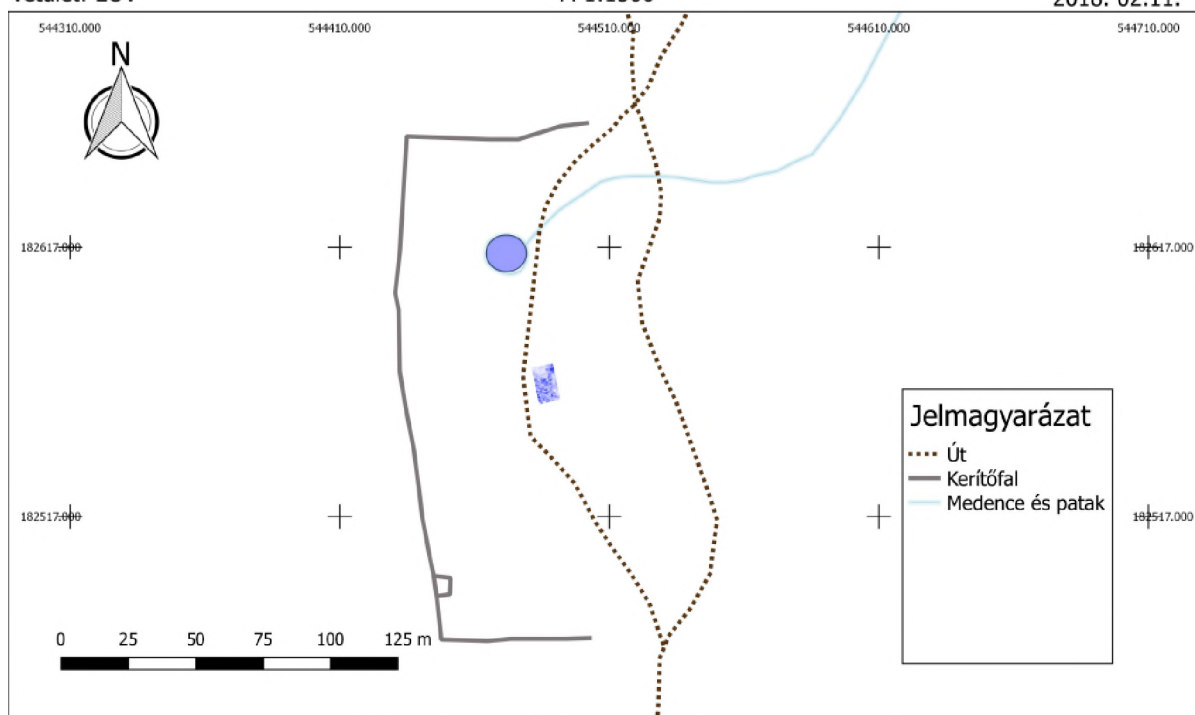
5. ábra: A tálodi kolostor környezetének felmérési térképe, a geofizikai mérés jelölésével

Földradaros vizsgálat a templom nyugati oromfala előtti területen (8x15m).

2018. február 11-én a Laczkó Dezső Múzeum és a Pázmány Péter Katolikus Egyetem régész-hallgatói végeztek kutatást a kolostornál. (5. ábra)

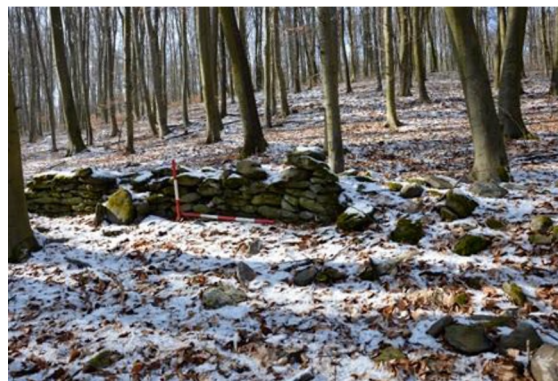
6. ábra: A kolostor kerítőfalának álló maradványai

A kerítésnek néhány helyen még álló részei vannak. Párhuzamosan épült fel a kolostorépülettel. Falai néhol szárazon rakottak, néhol azonban habarccsal megerősítettek. Szélessége 60 cm.

A kolostortól nyugatra meredeken indul meg a domboldal, s kb. 20 méter magasságban egy kis terasz található. E teraszon ma is lehet azonosítani a kolostort kerítő udvar Ny-i kerítését. (6. ábra)

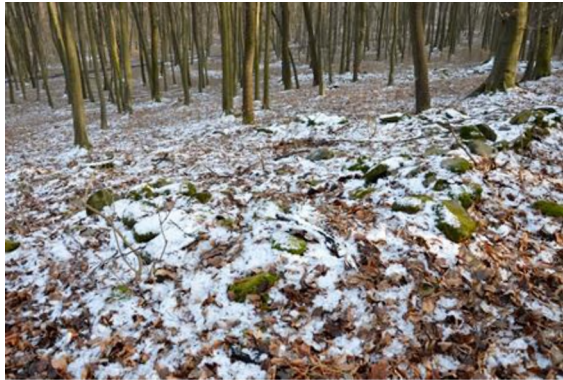
7. ábra: Épületmaradvány az északi kerítőfalhoz építve

E csekély fal méreteinél fogva, illetve készítechétechnikáját tekintve semmiképp nem nevezhető erődítésnek, inkább csak határjelölő, illetve a vadakat távöltartó kerítésként értelmezhető. A fal déli szakaszán észlelhető egy, a falhoz épített helyiség (7. ábra), ennek belmérete kb. 5x4 méter, falvastagsága megközelítőleg 1 méter körüli. Hasonló építéstechnika jellemzi, mint a kerítést.

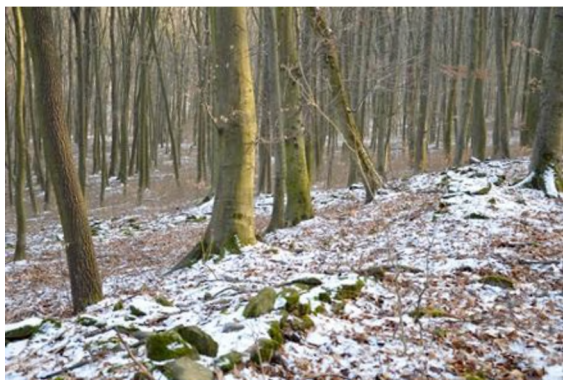
8. ábra: A kolostor kerítőfalának délnyugati sarka

Jól kivehető a kerítés nyugati és déli szakaszának találkozásán, mely egyértelműen jelzi a középkori környezet használatának nyomait is (8. ábra). A kerítésen kívüli területen ugyanis egyáltalán nem látszanak semmiféle művelés, vagy használat nyomai. Sokkal egyenletesebb a felszín, érintetlennek tűnő, ezzel ellentétben a kerítésen belüli, általam déli udvarnak nevezett területen. Az előbbihez hasonló méretekkel és építéstechnikával rendelkező építményt találunk a déli falhoz építve (9. ábra).

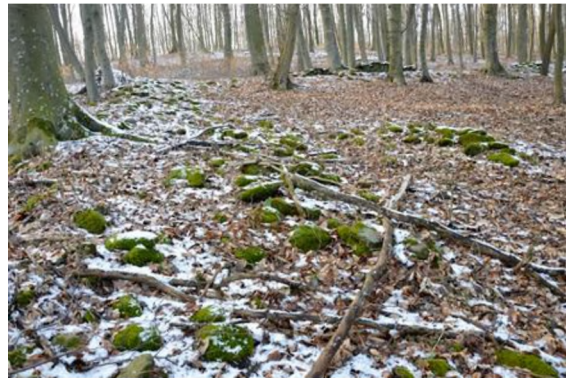
Így két hasonló méretű és technikailag is megegyező építményt találunk az udvar ezen részén, amely arra enged következtetni, hogy

9. ábra: Épületmaradvány a déli kerítőfalhoz építve

talán funkciójuk is hasonló lehetett. Ez azonban a felszíni formák alapján továbbra is kérdéses. A déli udvar közepén egy 3. további épületet találunk, amelynek építőanyaga szintén kirajzol egy körülbelüli alaprajzot. (10. ábra)

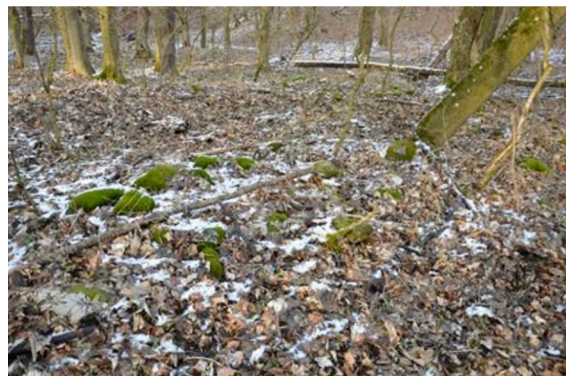
10. ábra: Épületmaradvány a déli udvar közepén

Ez alapján (előzetes feltételezés szerint) ez az udvari épület 4x6 méter, a belméret talán 2x4 méter körüli. A romok mindenesetre mintegy 24-25 m²-en terülnek el. Ez az épület nagyjából a templom oromfalával, illetve az előtte álló kis „terasszal” áll egy vonalban. Attól mintegy 20-25 méterre délre.

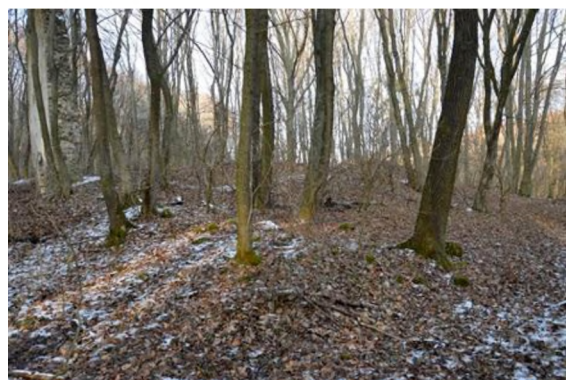
11. ábra: A domborzat által jelölt épületmaradványok a templom déli oldalán

egy vonalban ugyanis kivehető egy fal maradványainak törmeléke, (11. ábra) illetve egy osztófal is, azaz a templomtól délre további 2 helyiség található még. Ezek funkciója szintén tisztázatlan.

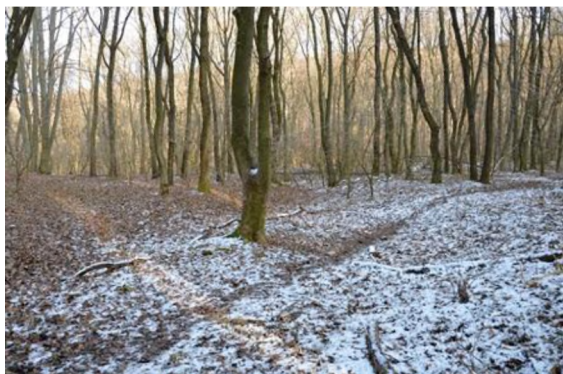
Az említett két helyiségtől délre egy kelet-nyugati irányú mélyedés látható, amely 'árok' valószínűleg a déli kolostorudvart szegélyezte északról, így jelezve az udvar és a klauzúra területének szétválasztását (12. ábra).

12. ábra: A klauzúra és a déli udvar közötti kelet-nyugati irányú árok

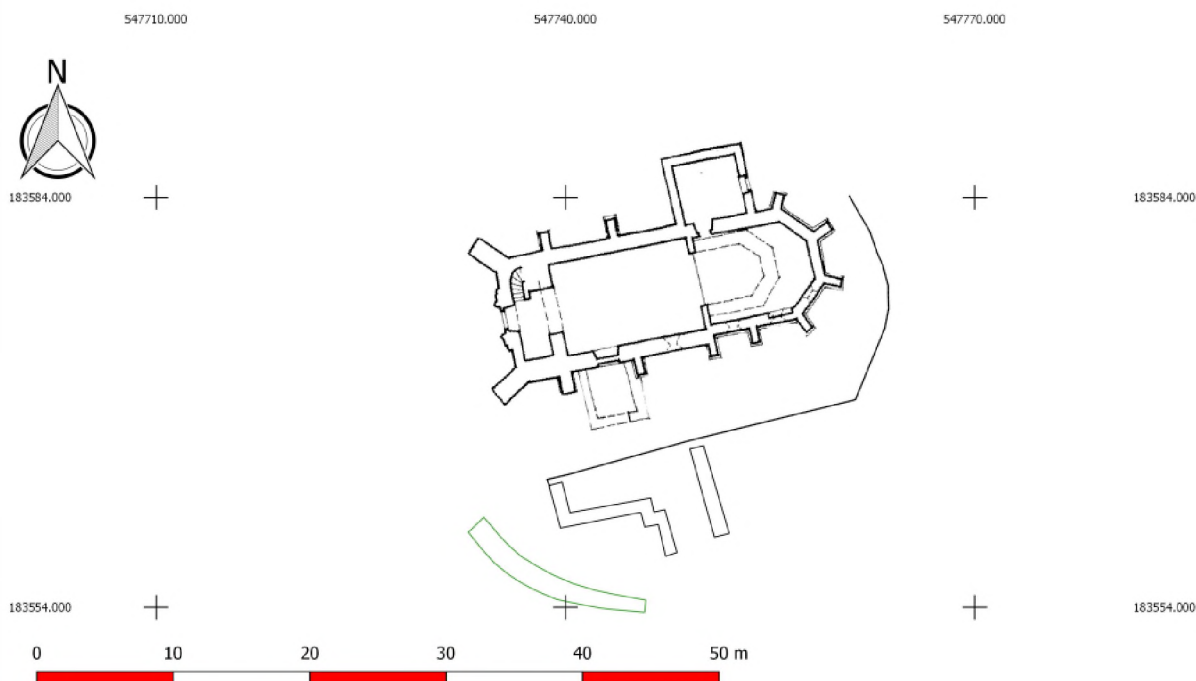
13. ábra: A Szent István templom felmérési rajza Koppány Tibor nyomán és a mérési eredmények

A mérésből megállapítható, hogy a kerítőfal déli – kelet-nyugati irányú – szakaszának közepén -50 – -170 cm mélységben egy-egy észak-déli irányú, ~1 méter széles (valószínűleg rossz minőségben megmaradt) fal azonosítható, amelyeknek bekötésük van a kerítőfalba. A nyugati fal ~2 méter után kelet felé fordul, míg a keleti fal ~6 méter hosszú, egyenes. Ezek a falak egy L alakú épület képét rajzolják elénk, melynek északi fala (maga a kerítőfal) ~11 méter.

A megmért terület északnyugati sarkában látható egy -90 cm-ig követhető ~2 méter széles feltöltődött árok, amely akár a teljes templomot körbe vehette.

Nagyvázsony északkeleti szélén, a Vázsonyi-Sédtől északra, kis kiemelkedésen található, a Kinizsi Pál által 1481 körül átépített templom déli oldalán végeztünk földradaros kutatást 2018. február 10-én (13. ábra). A templom környezete jelöli a középkori Vázsony elhelyezkedését.

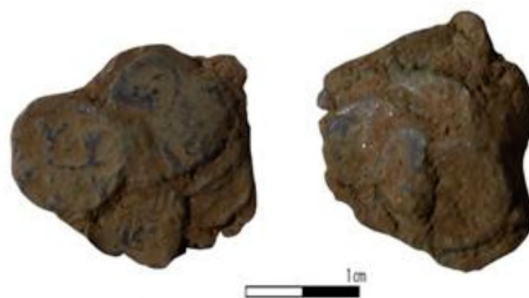
15. ábra: Meleg József által megtalált éremleret restaurálás előtti állapotban

Az ideai fémkeresős kutatás meglepően gazdag fémanyaggal szolgált, közöttük találunk ezüst S-végű karikaékszereket, gyűrűket, ezüstpénzeket, illetve egy még restaurálatlan – valószínűleg 8-10, vagy még több darabból álló – érmeleletet (15. ábra), amelynek összetapadt darabjai talán egy kis erszényben kerültek eltemetésre. Az utóbbi kis éremleret kiértékelése alapvető fontosságú lehet a település történetének vizsgálatában. Az említett leleteken kívül csatokkal, apró veretekkel, összesen több, mint 100 darab vas, illetve többségében ötvözet, és nemesfémtárggyal szolgált a kutatás. Az egyik legszebb darab a 16. ábrán látható bronzból készült XIV. századi korpusz (A képet a tárgy megtalálásakor készítette a felfedezője, Krámlai Máté).

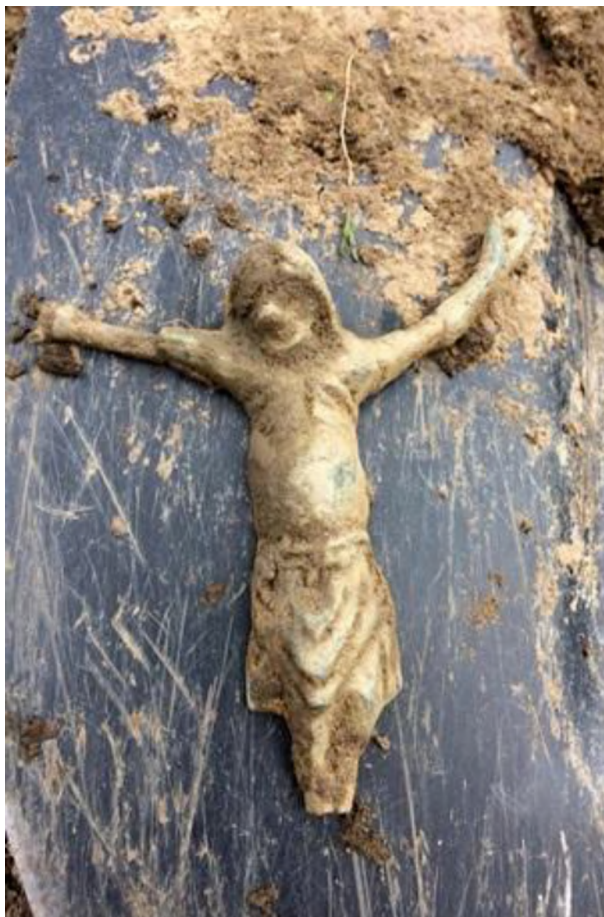
16. ábra: Krámlai Máté által megtalált 14. századi korpusz

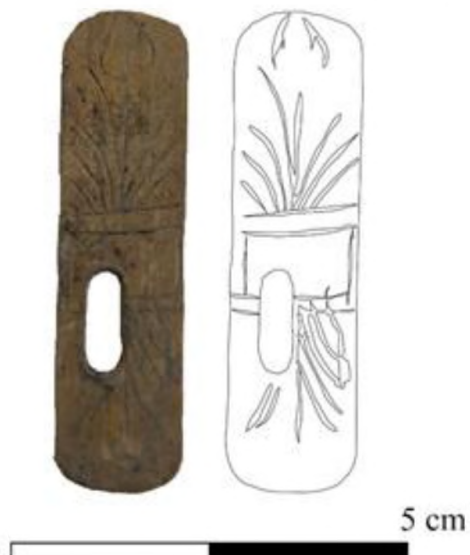
újkori leletek kerültek elő széles választékban. A 17. ábrán egy faragott csontból készült fegyverbetét képe és értelmezett rajza látható.

17. ábra: Faragott csontlemez és rajza a nagyvázsonyi várból

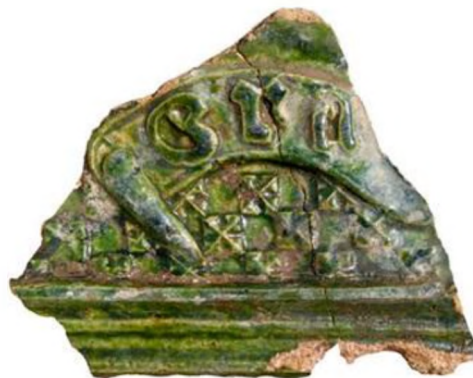
18. ábra: Feliratos kályhacsempe-töredék Pru(dentia)(?) = „okosság” szimbólikus alakját feltételező részlete

Zöld mázas, és mázatlan kályhacsempék, mázas és mázatlan edénytöredékek (tálak, kancsók, fazekak). (18-19. ábra)

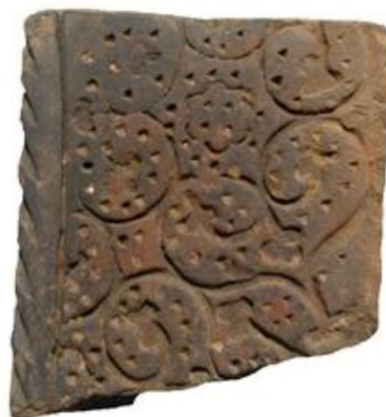
19. ábra: Népies kályhacsempe töredék

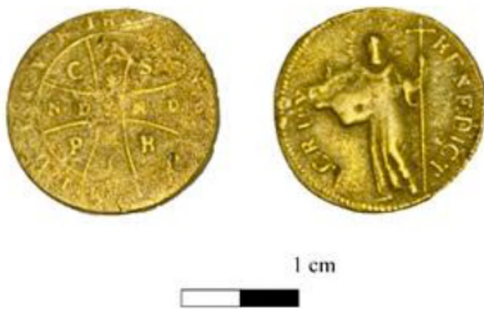
Szent Benedek medál (20. ábra)

20. ábra: Szent Benedek-medál

A tárgy megnevezése: Szent Benedek medál
A tárgy mérete: átmérő: 18 mm, vastagság: 1 mm,
A tárgy anyaga: bronz
A tárgy keltezése: 17-18. század
Leírása: A katolikus egyház szentelménye. Előlapján Szent Benedek ábrázolás, kereszttel, CRUX BENEDICT felirattal, pontozott díszítésű körben. Hátlapján ún. Benedek-pajzs.
