Gencsapáti-Besenyősziget késő középkori településmaradványai

KOLLER MELINDA

Koller, M.: *Late medieval settlement ruins at Gencsapáti-Besenyősziget*

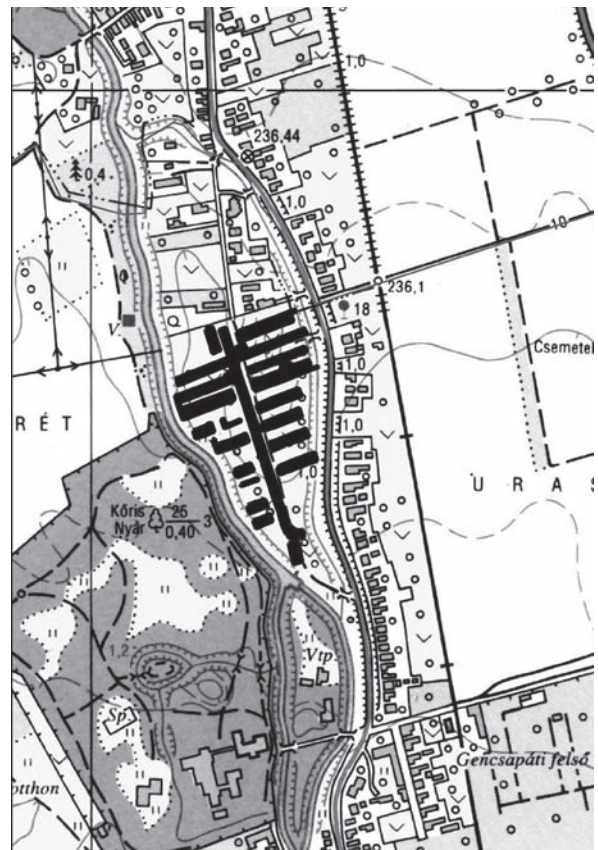
1. kép: A feltárási hely a szigeten

A lelőhelyen 2004. május-júniusban, illetve október-novemberben lakópark építését megelőzően végzett feltárást Pap Ildikó Katalin és Ilon Gábor megközelítőleg 10.000 m² területen. A terület már az őskor idején lakott volt, az ásatáson bronzkori, vaskori és római kori jelenségek is előkerültek. A tanulmány a kora Árpád-korban létesült és az újkorig lakott település késő középkori településszerkezeti rekonstrukcióját kíséri meg bemutatni (1 kép).

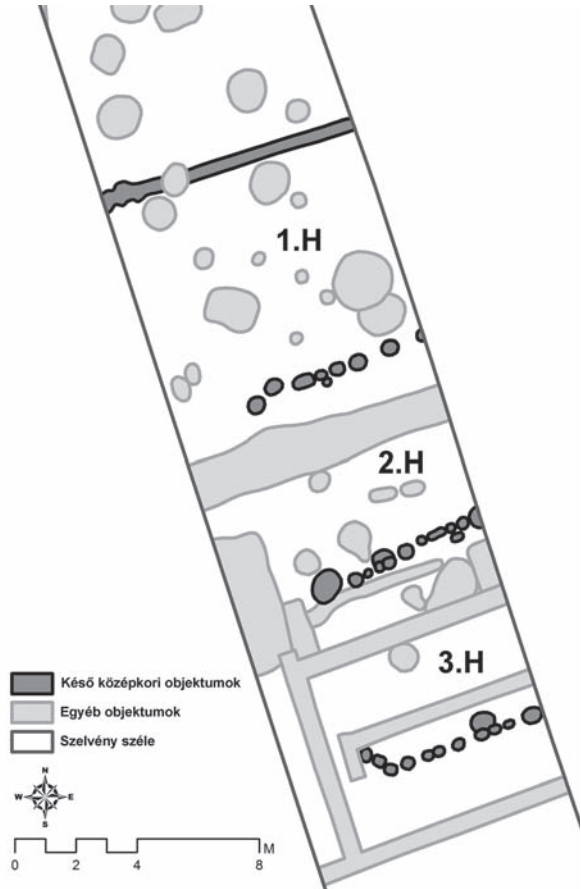
4. épület (7. kép)

A III. felületen előkerült épületet egy a 18. század végén – 19. század elején ráépült ház rongálta meg. A mindössze 8,5 méter széles szelvényben négy ÉK–Dny irányú, egymással párhuzamos falszakasz maradt meg mintegy 20,5 méter hosszan. Ezek közül csak az északi alapárkos, a másik három cölöpszerkezetes fal, melyek között a távolság 7,5 – 6,6 – 6,4 méter. Utóbbiak csak 6 méter hosszan nyúlnak be a szelvénybe, és a legdélebbi falszakasz végén tompaszögben egy kanyarulat indul a tőle északra fekvő felé. Itt lehetett a ház egyik sarka. A két északi falszakasz folytatódik délnyugat felé. A nagyfokú bolygatás miatt többet nem lehet megállapítani erről az épületről.

7. kép: A 4. ház megmaradt falszerkezete

Az előkerült nagyon kevés kerámialelet alapján a 14. század végén – 15. század elején használhatták az épületet.

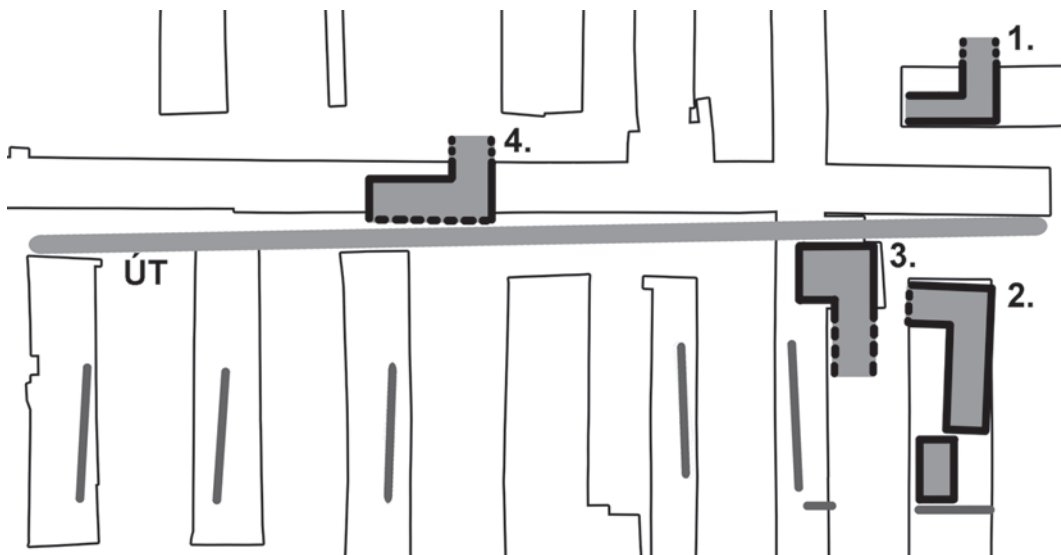
A megfigyelt településjelenségek alapján megállapítható, hogy viszonylag keskeny (ld. 2. és 3. épület közötti 5 méter távolság), kb. 20–30 méter széles telkekre oszlott a település. Hosszuk a XVI. és az I. felületek (itt állt a 2. és 3. épület) – melyek csaknem a Gyöngyös mellékáig kifutnak – hossza alapján maximum 80–90 méter lehetett. A telkeken belül kerítés választotta le a gazdasági egységeket megközelítőleg azonos arányban, ahogy az a 2. és 3. épület esetében látható, tehát kimutathatóak bizonyos szabályszerűségek. Ezek alapján a belső telkek, amelyeken a házak álltak 40–50 méter hosszúak voltak, így kb. 1/4 magyar hold nagyságúak lehettek.

A házak kivétel nélkül L alakúak, azonos tengelyűek, egymással párhuzamosan helyezkedtek el. Az 1–3. épület biztosan a rövidebb oldalával fordult az utca felé, a 4. épület esetében ezt nem lehet eldönteni. Mind többszattúak voltak, 3–6 helyiségből álltak. Padlót egyik esetben sem lehetett megfigyelni, ami a későbbi nagyfokú bolygatásnak tudható be. Az új lakóházakat mindig a régi helyén építették fel, erre utalnak a fentiekben leírt, az objektumok metszése alapján megfigyelt építési fázisok. Ezek alapján az épületek eleinte egyszerű, téglalap alaprajzú, 1–2 helyiséges lakóházak voltak, melyeket a későbbiekben egészítettek ki L alakúvá, s gyakran tornáccal is ellátták őket. Ezt a folyamatot legjobban az 1. épület esetében dokumentálhatjuk.

A kevés objektum ellenére kiszerezhető az utca vonala az épületek és az árok tájolásából. Az 1. és 4. épület annak délnyugati oldalán, míg a másik kettő az északnyugati felén található. A különálló árok merőlegesen futnak az utca tengelyére.

8. kép: A késő középkori Besenyő falu rekonstruált szerkezete

Már maga a sziget mérete (ld. fenn) behatárolja a település nagyságát. Ezzel magyarázható a keskenyebb szalagtelkek kialakítása. Az előzetes kutatások¹⁹, illetve a feltárás alapján a falu házai és telkei kb. 250×180 méter nagyságú területen, az utcára merőlegesen helyezkedtek el. A domborzatot megfigyelve megállapítható, hogy az épületek igazodnak a kiemelkedő magasabb részekhez, míg a gazdasági egységek az alacsonyabban fekvő, vízfolyásokhoz közelebbi területeken helyezkedtek el. Az épületek között nem mutatható ki nagymértékű minőségi különbség, elrendezésük is hasonló, ami nem mutat éles differenciálódást az itt lakók anyagi helyzetét illetően. Utóbbit a leletanyag egységessége is alátámasztja.
