Egy mai háromsztatú alföldi lakóház anyagi kultúrája

RÁCZ MIKLÓS

Rác, M.: *Material culture of a contemporary vernacular house in the Great Hungarian Plain*

Abstract: An archaeological study of an abandoned vernacular house in central Hungary focusing on material culture as well as the building archaeology of the traditional structures. With 20 figures.

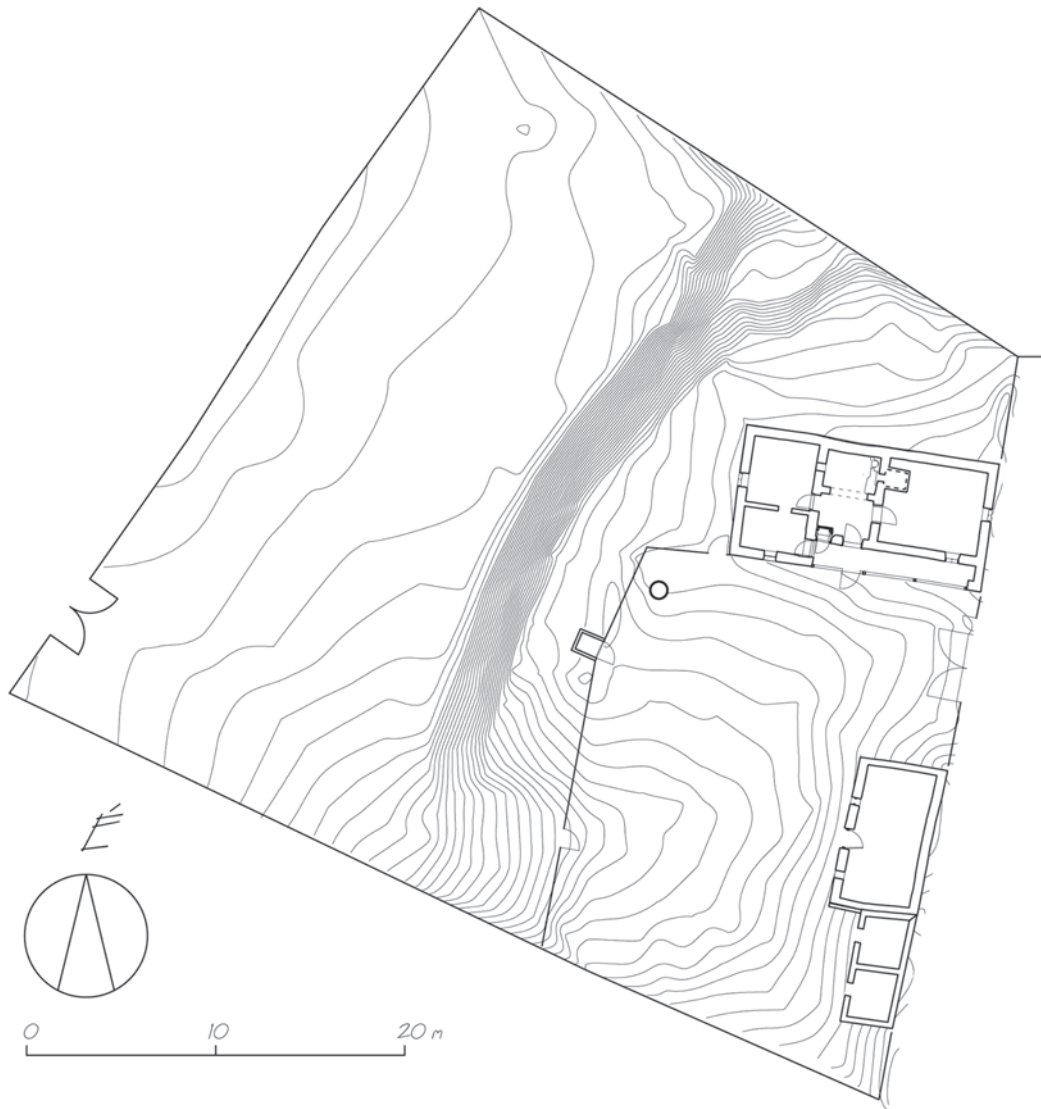
3. kép: A telek helyszínrajza (Felmérés: Rácz Miklós, Tölgyesi Levente)

A telek felső része a gazdasági udvar (3. kép). A telek háztól távolabbi részén a két telekrészt elválasztó meredek rézsút lankás feljáró bontja meg, amely az állatokkal való közlekedést tette lehetővé. A gazdasági udvarrész drótfonatos kerítés határolta el a telek többi részétől, mely a lakóház délnyugati sarkától nyugat felé indult, majd déli irányban megtört, a meredek lejtő szélétől 3–4 méterrel bentebb. A ház délnyugati sarkánál, valamint a feljártat vonalában a kerítésen kiskapu nyílt. A gazdasági udvart északon a lakóház főhomlokzata határolta, keleten, az utcának háttal az istálló és a disznóól. Az istálló vályogból épült, utólagos téglaláfalazással. A bejárat a homlokzat középtengelyében nyílik, két oldalán egy-egy kis fatokos, szárny nélküli, a behatolás ellen vas pálcával osztott ablakkal. A bejáratú ajtó ún. váztaablakos, egysze-

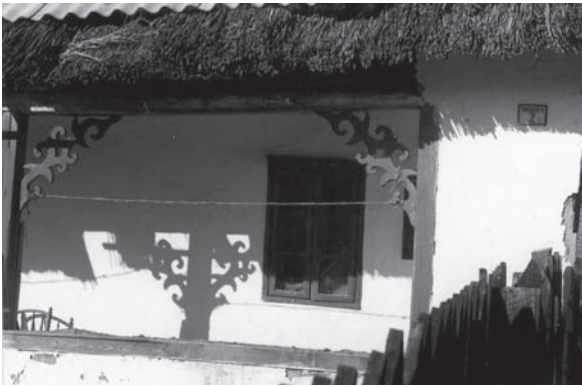
4. kép: A lakóház tornácának részlete, 1999.

A lakóház 6,9×13,4 méter alapterületen áll, falai 46–50 centiméter vastagok, vályogtéglából épültek (4–7. képek). A ház hosszában háromosztatú, az első szoba 5,3 méter, a konyha és a pitvar 2,8 méter, a kisszoba és a kamra 3,4 méter hosszú. A pitvar és az első szoba előtt 1,3 méter széles faoszlopos tornác húzódik.

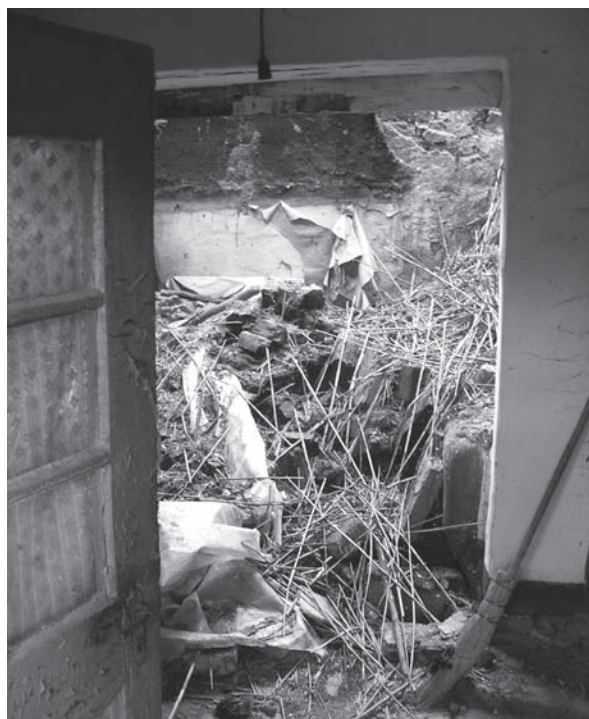
10. kép: A konyha a kémény omladékával, 2005.

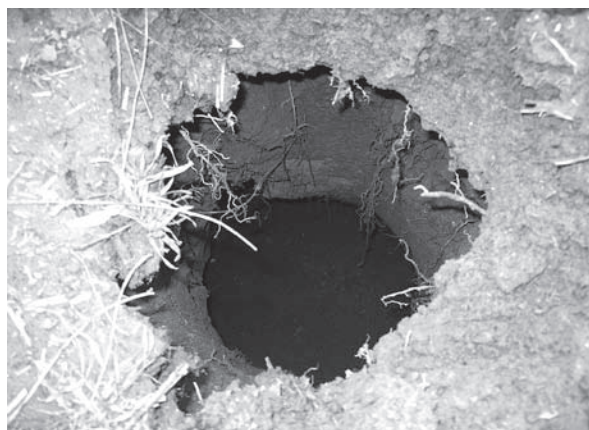
11. kép: A ház előtti, lefedett verem előkerülésekor

A ház előtti udvarrészen, a kamra előtt, annak falától mintegy 2 méterre 2006-ban korábbi gabonásverem vált láthatóvá. A méhkas alakú verem nem volt betöltve, csak lefedve, lefedése ekkor beszakadt. A gabonátárolásban a szakirodalomban a 19. század vége felé váltották fel a veremben való tárolást az újabb gabonátárolási módok.

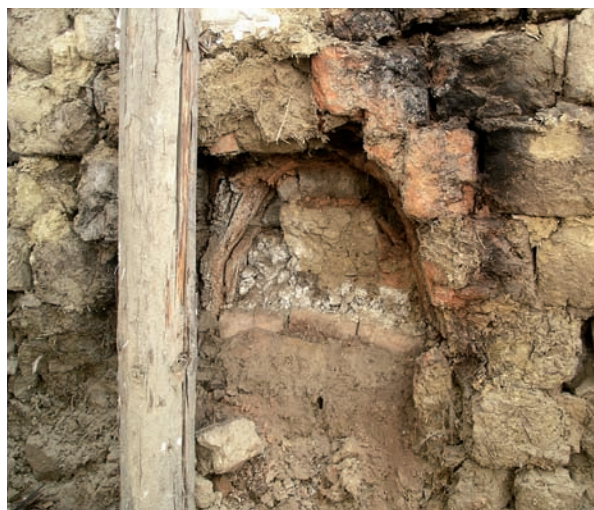
16. kép: Elfalazott kemencenyílás a konyha és a kisháló között

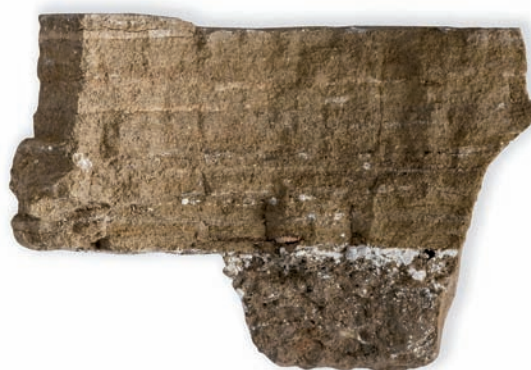
17. kép: Minta a nagyszoba padlójából

A nagyszobában az agyagpadlóból vett mintát keresztmetszeti vékonycsiszolattal vizsgáltuk.⁸

A szakaszosan karbantartott, javított, illetve megújított padló teljes vastagsága 2,7 centiméter, mely egy legkorábbi, vékony felületről kiindulva teljes egészében a megújítások során keletkezett, és a hagyományos módon folyó fenntartása legkésőbb nagyjából az 1980-as évek elején zárult le.

A padlómintában a vékonycsiszolat alapján hozzávetőlegesen 29 réteget tudtunk elkülöníteni. E rétegek feltehetőleg egy-egy mázolásal azonosíthatók. Feltételezhető, de egyelőre nem erősíthető meg, hogy a padló az 1940 körüli, szóbeli információval adatolt felújításhoz köthető, és az évenkénti megújításaihoz egy-egy, a padló keresztmetszetében megfigyelhető réteg köthető. Bár az ehhez a felújítás során készült, utólagos aláfalazásként készült téglalábazati falhoz való viszonyát nem tudtuk egyelőre megfigyelni, ez a beavatkozás olyan mérvű, amely nagy valószínűséggel új padló készítésével járhatott együtt.

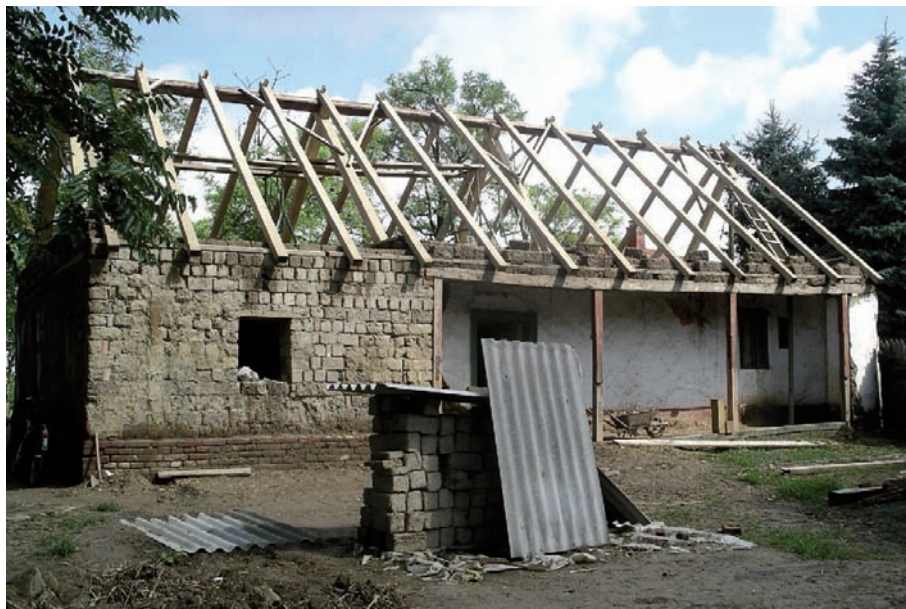
19. kép: A ház szerkezeti rekonstrukciója

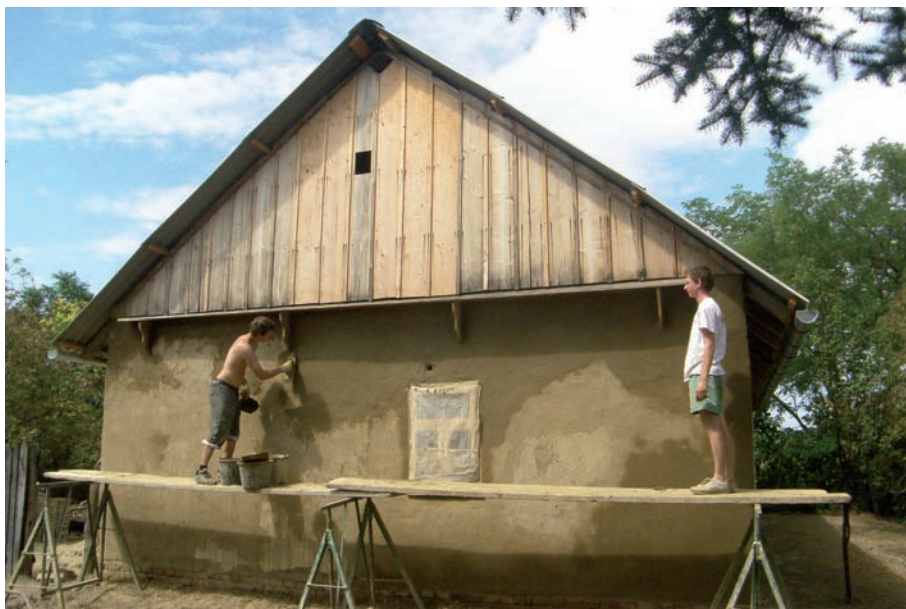
20. kép: A keleti homlokzat felújítás alatt, 2012.

Az épület történeti célú megismerésének és kutatásának végül határt szabott, hogy a vele való foglalkozás célja a ház megőrzése és a műemléki szempontú helyreállítás volt (19–20. képek).¹⁵ A szerkezeti felújítás, részleges újjáépítés révén egy újabb építési periódus vette kezdetét, melynek során nem csak a megőrzés, használat és bemutatás, hanem a történeti emlékként való megismerés is alapvető szempontot jelent.
