## A kaposvári vár

MOLNÁR ISTVÁN

MOLNÁR, I.: *The Castle of Kaposvár*.

**Abstract:** Within the scope of this study I give a short account of the major sources and of the excavation led in 2019 at the Kaposvár Castle. I try to determine the building periods of the castle and its dimensions.

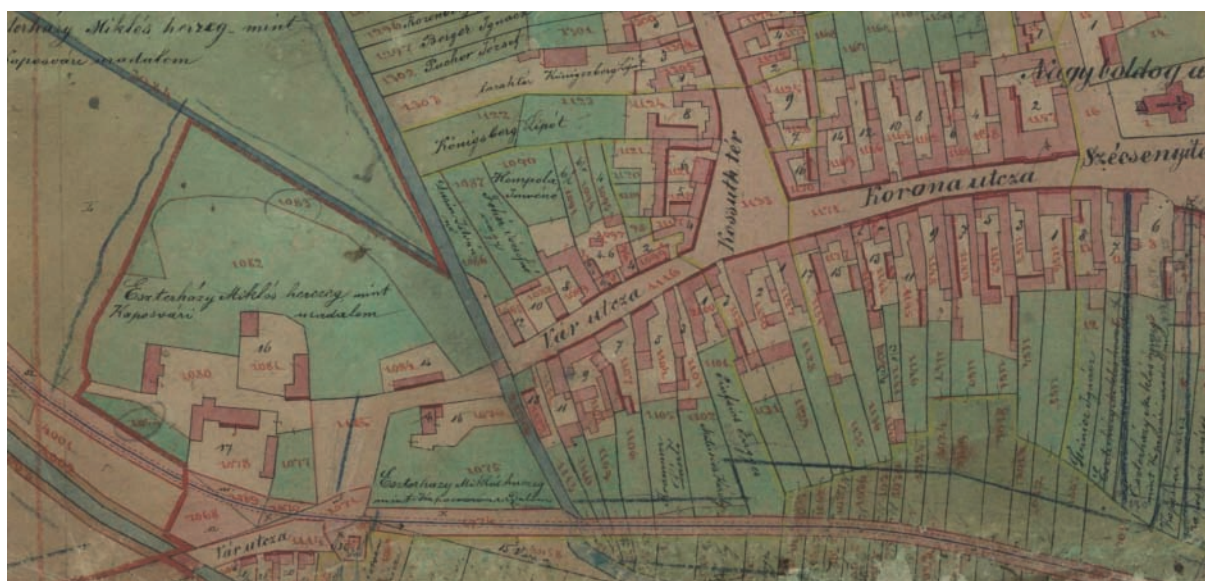
4. ábra. 1865-ös kataszteri térkép (forrás: Hungaricana.hu).

Hasonló, de jóval részletesebb képet mutat egy 1865-ös kataszteri térkép<sup>24</sup> (4. ábra). A helyrajzi határok igazodnak a korábbi földrajzi helyzethez. Míg az egykori vár területe és az egykori sziget az Eszterházy család birtokává vált, ide kapcsolható a 1082. (és pl. 1080, 1081, 1078, 1077, 1084.) helyrajzi-számú terület. Az egykor víz alatt lévő terület a folyószabályozás után külön helyrajzi szám alá kerülhetett, ilyen az 1083. számmal jelzett teltek. Az 1082 és 1083. közötti határ

jól kijelöli az egykori sziget és a víz határát. A 2. katonai felmérésen látható északnyugati beugrás itt is megfigyelhető, az egykori vizesárok nyomát őrizheti. Ezen a térképen ábrázolták az egykori nyugati palotaszárnyat valamint több más épület is.

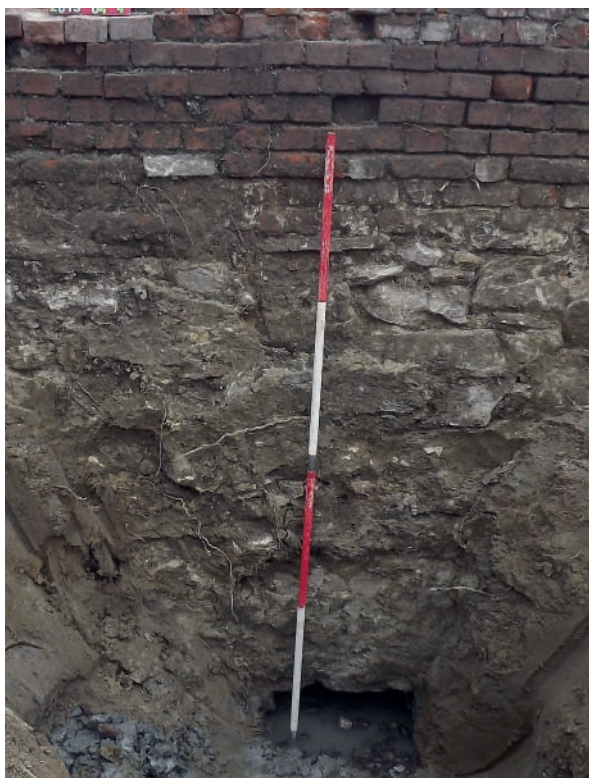
17. ábra. A főtorony alapozása.

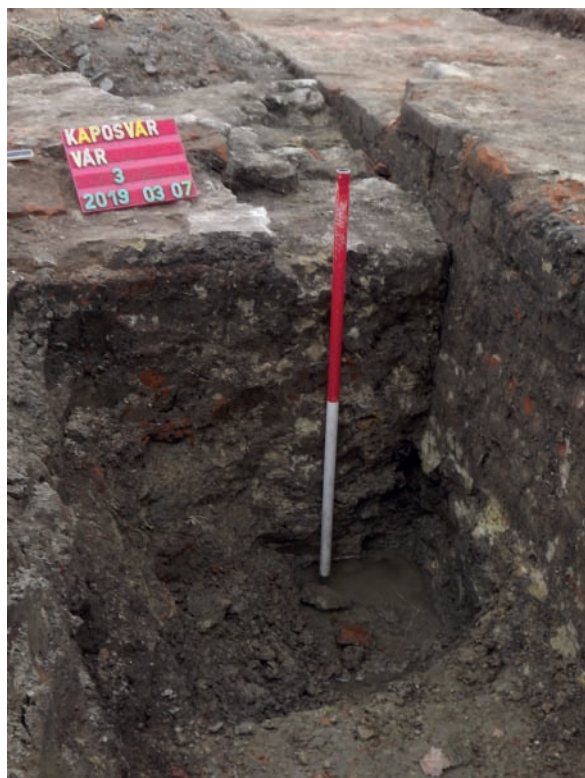
18. ábra. A várudvar körbevevő fal és a palotaszárny kialakításakor hozzáépített fal találkozási pontja.

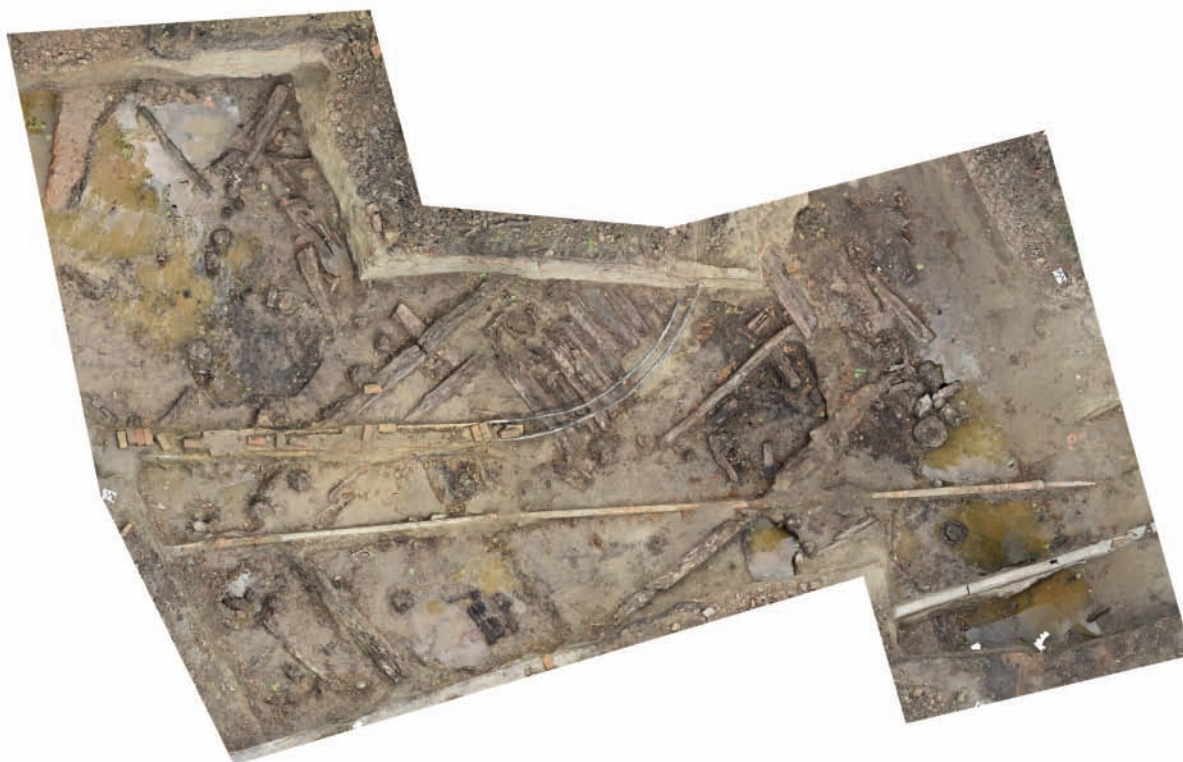
20. ábra. A palánk maradványairól készült felmérés részlete.  
(A felmérést a Pazirik Kft készítette, önzetlen segítségüket ezúttal is köszönöm!)

megfontak és néhol meg is csapoltak (20., 21. és 22. ábra). Néhol csak az egymástól 60–100 centiméterre lévő cölöpök látszottak ki a magas talajvízből, de több helyen megtaláltuk a nekik ásott 60–80 centiméter átmérőjű ovális gödröket is. A cölöpök mérete változatos, általában 25–40 centiméter átmérőjűek, az első sorban 50 cm-es, míg főleg a hátsó részeken vékonyabb, 10–20 centiméteres darabok is voltak. Több helyen 3–5 centiméteres karókat találtunk a nagyobb cölöpök között, amelyek a fonatot támaszthatták. A külső cölöpsornál farkasfog-szerűen elhelyezett gerendákkal csapolták meg a cölöpöket, hasonlókat figyeltünk meg kb. 6 méterre nyugatra a 6–7. soroknál is. A 9. sor cölöpeit egy nagy széles gerendával csapolták meg. Ez és a tőle kb. 9,5 méterre lévő első sor között, a közbülső cölöpsorokba is bekötve, hosszú gerendák feküdtek, amelyek a szerkezetet stabilizálták. A felettük lévő döngölt, kemény, agyagos réteget 60–80 cm vastagságban találtuk meg. Több helyen megfigyelhető volt, hogy a mocsaras talaj miatt vesszőfonatot, vékony deszkasort tettek le, majd erre döngölték a palánk földjét, néhol tégladarabokat is tettek a gerendák alá.

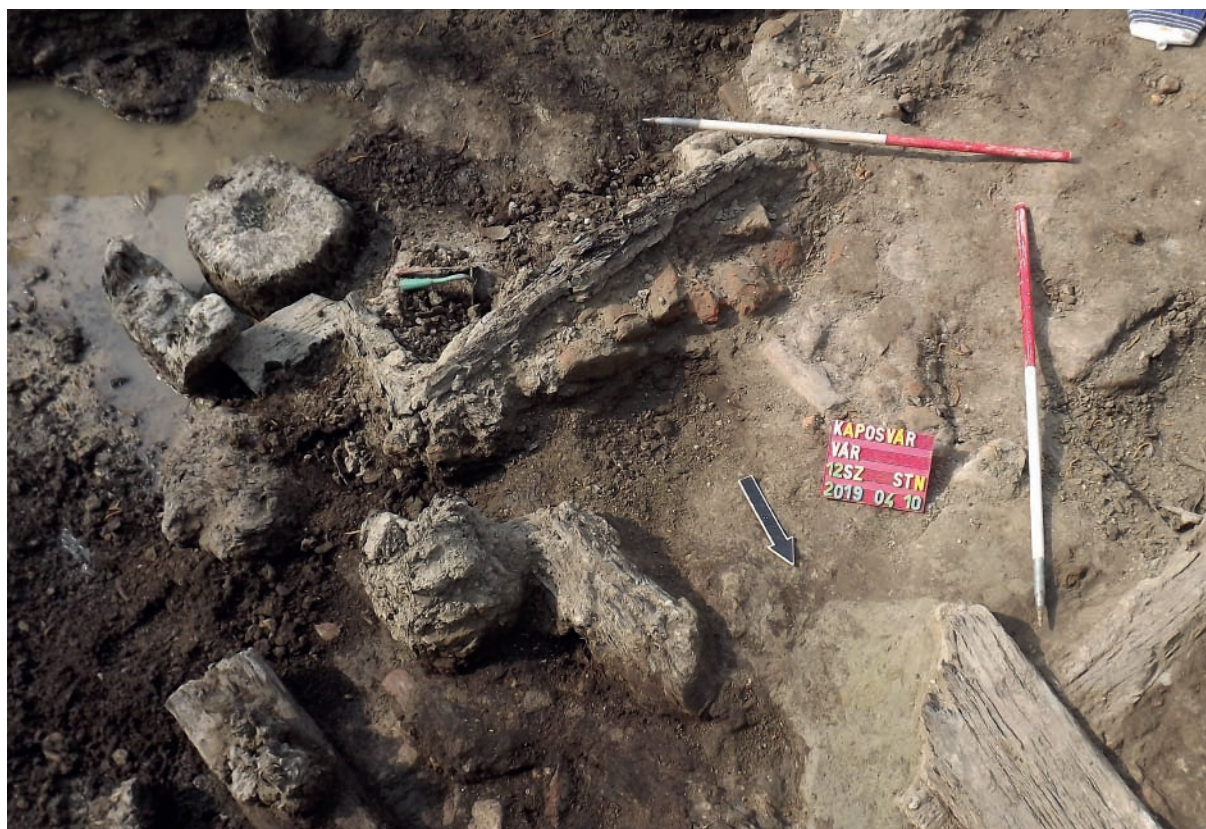
21. ábra. Megcsapolt faszerkezet maradványa a palánk külső cölöpsoránál.

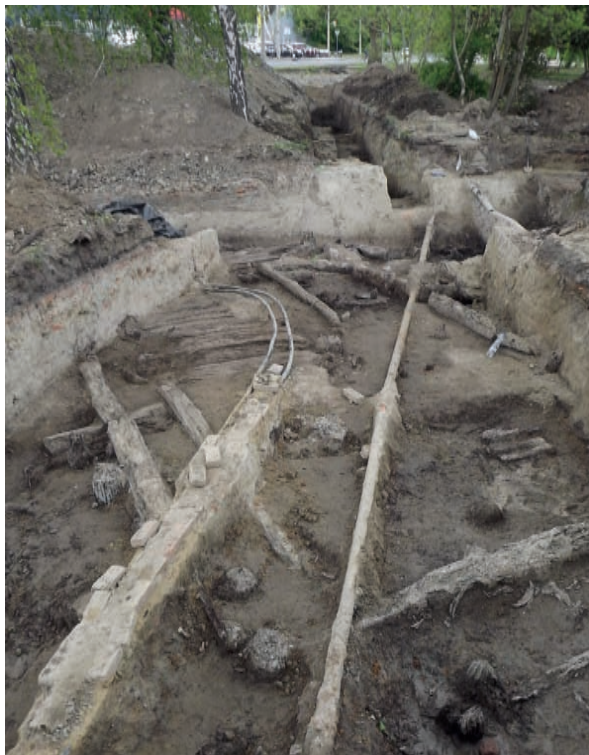
22. ábra. A palánk újkori vezetékek által rombolt maradványai a belső oldal felől fényképezve.
