## ELŐZETES JELENTÉS A BARCSI BÖDÖNHAJÓ FELTÁRÁSÁRÓL

LXXXI. A barcsi bödönhajó feltárása. Ausgrabung eines Einbaums in Barcs.

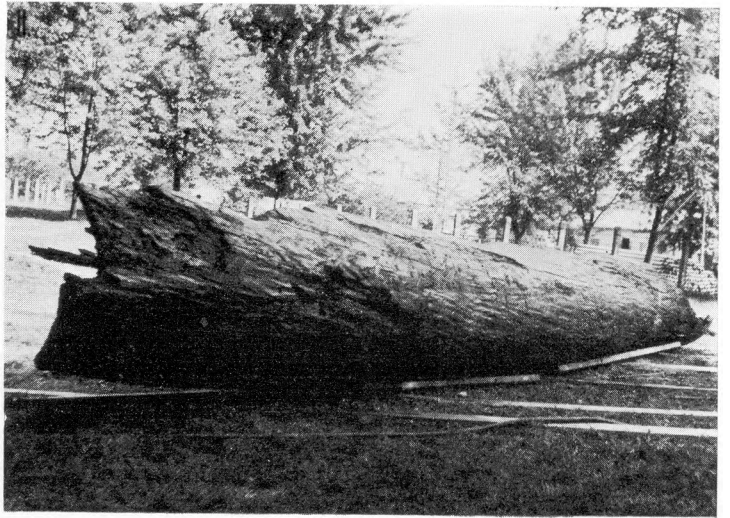
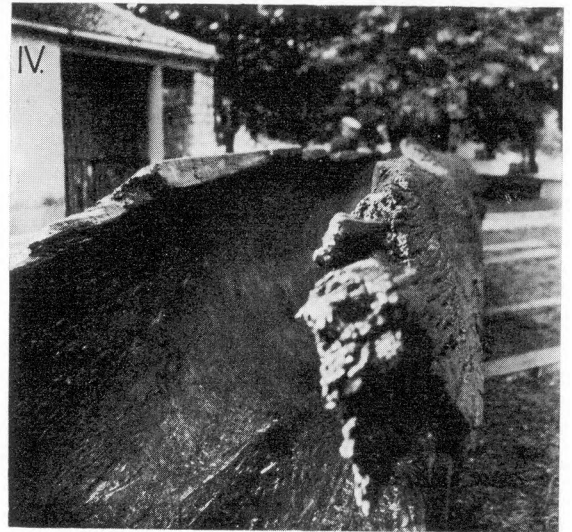
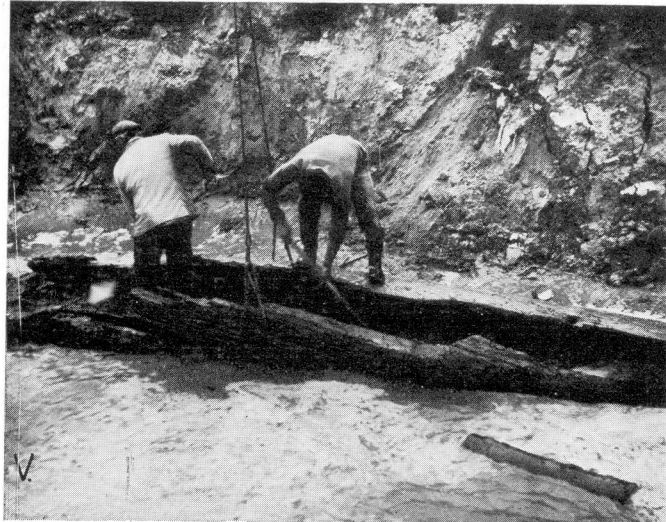
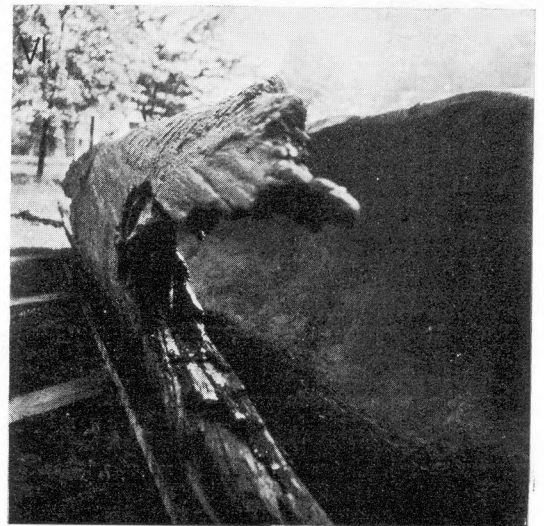
2. A kiemelés után megtisztított, restaurált és védett helyen elhelyezett 11,35 méter hosszú, átlagosan 10 cm vastag, 1,5 méter belső magassággal és 3,65 cm-es kerülettel rendelkező hajótestet egyetlen tölgyfából faragták ki. (LXXXI. t.) A külső foki (orr) hullámtelőről két oldalra metszett és egyenes palástra megmunkált. A metszeten keskenyedő orr hajlításmentes. Az orrtól kezdve – az inkább körtealakhoz

kifaragott hajótest felszínéről az üledékes homokot és iszapot. A kézierővel folytatott bontómunka során egy déli irányban féloldalra dőlt, kivájt fatörzsből készült bödönhajó került felszínre.

A három napon át gépi erővel folytatott feltáramunka után daruk segítségével kiemeltük a hajótestet. Kiemelés közben a hajó orrából és a déli oldalából néhány erősen korhadt fadarab letört.<sup>5</sup> Majd a töredékes állapotban feltárt bödönt a restaurálás és tárolás színhelyére szállítottuk.<sup>6</sup>

hasonló – henger alakban folytatódó hajótest palástvastagsága a megmunkálástól eredően változik.<sup>7</sup> Őt méternél az evezőt felfogó feltételezett béklyó helye is látszik.<sup>8</sup> A lyukak alapján a csónakot evezésre is használhatták.<sup>9</sup> A hajótest épebben megmaradt részénél betömődött lyukak nyomai is megfigyelhetők.<sup>10</sup> A jobb oldalon levő két lyuknál a fékező lehetett. A hajó végén (a tat részen) háromszög alakú kiemelkedés van. A farokrész hirtelen egyenesre metszett, hátulsó részén 2x2 cm-es élhosszúságú, 17 cm hosszú faszegek láthatók. A hajó fenékrésze a hordófenékhez hasonlóan egyoldali hornyolással, míg az ellenkező oldalon horgasfejú faszegekkel van megerősítve.
