A KÖZÉPKORI VALKÓ TEMPLOMÁNAK RÉGÉSZETI FELTÁRÁSA

MÓGÁNÉ ARADI CSILLA–RÓZSÁS MÁRTON

1992. augusztus 10–27 között Barcs–Vukovári mező lelőhelyen egy középkori templom hitelesítő ásását végeztük el. Az ásítás célja az addig csak feltételezett templom alaprajzának és építési periódusának tisztázása volt.

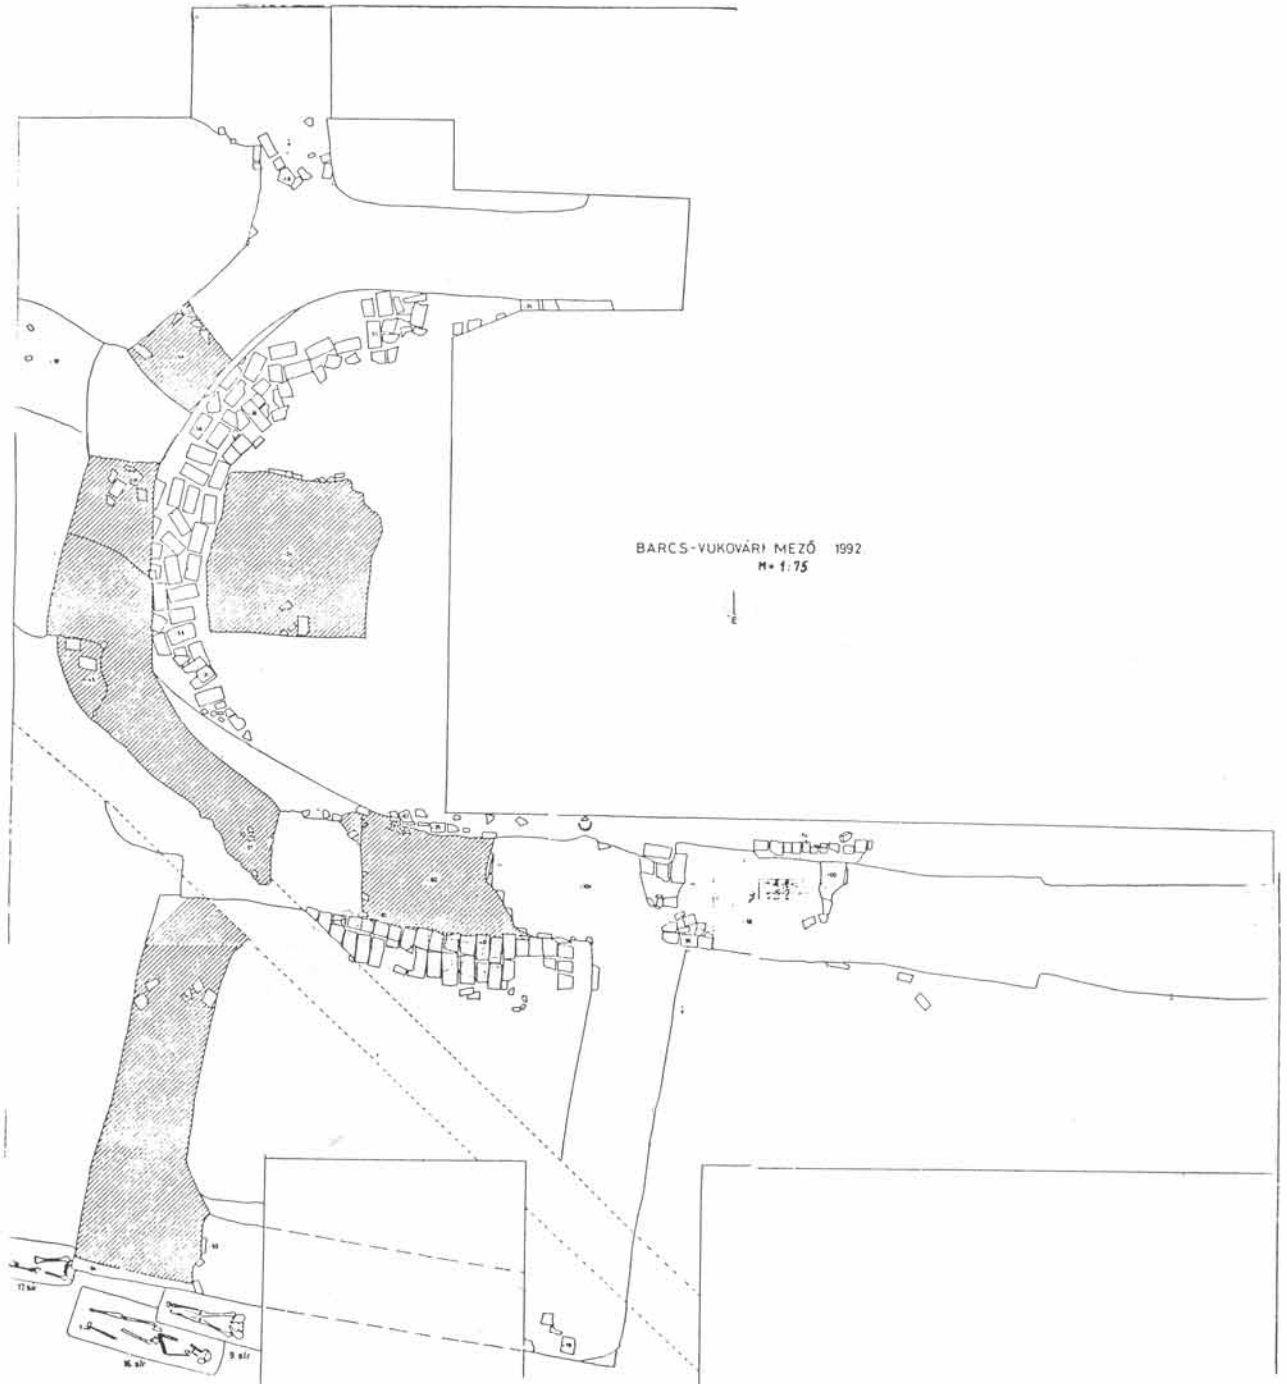
I. tábla. A Barcs-Vukovári mezőn feltárt templom alaprajza

A fentebb már említett vízvezeték árokhoz mértük be szelvényeinket. A törmelék eltávolítása után egy a nyolcszög három oldalával záródó 6 m széles szentélyű templom, valamint a szentélyhez észak felől csatlakozó 4x4 m-es sekrestye alapozásnyomaira bukkantunk. A templomhajó nyugati részét és az esetlegesen létező tornyot a Barcs Drávaszentese közti őt építése során szétdúlták. (I. tábla.)

Az alapozási árok 100–120 cm széles lehetett, bár sok helyütt a templom tégláival az alapokat is kitermelték. Az árokban erősen meszes habarcsba ágyazva téglatörmelégeket találtunk 45–60 cm mélyen, majd e habarcsos réteg alatt néhol épségben megmaradt az agyagba rakott téglák kereszt, illetve hosszirányú sora. Az alapozási árok alja 100–108 cm mélyen jelentkezett. Ez utóbbi alapozástípushoz jó analógiaként ígérkezik több dél-dunántúli (Somogy és Zala megyei) románkori templom, pl. a zalalövő-zalamindszenti,¹⁰ a somogyvámosi templom I. periódusa,¹¹ a csácsbozsóki,¹² a látrány-rádpusztai,¹³ a hács-béndekpusztai,¹⁴ a teleki¹⁵ valamint a zalaszentmihályfai templom I. periódusa.¹⁶

Érdekes megfigyelést tehetünk a szentélyben található téglasorral kapcsolatban. A téglák egyértelműen a sokszög szentélyzáródástól eltérő, félköríves szentély záródását adják ki. A kissé nyújtott alakú félkörívhez tartozó egyes téglákra a későbbi meszes habarcs rá is megy. Valószínűnek látszik tehát a templomnak egy korábbi periódusa, amire a döngölt agyagba rakott alapozás és a románkori téglaméret is utal.

Úgy tűnik, hogy az I. periódushoz épült a sekrestye, mivel ugyanilyen téglasor kíséri annak déli falát.

Ennek látszik ellentmondani az a tény, hogy a sekrestye keleti záródása egy temetkezést (17. sír) bolygat meg. Ezt az ellentmondást kétféleképpen is feloldhatjuk:

A II. periódushoz egyértelműen a szentély gótikus stílusban történő átépítése köthető. A nyolcszög három oldalával záródó szentélyt támpillérek erősítették. Ezt a korszakot az ún. „öntött” technika; meszes habarcsba rakott téglatörmelékes alapozás jellemzi. Ép téglák csak az alapárok oldalának mentén lévő kifalazásból kerültek elő. E téglák mérete kisebb (24x13x6 cm),¹⁷ mint az előző korszaké volt. Az így kialakult templom érdekessége, hogy szentélye azonos szélességű a hajóval (csarnoktemplom), bár hajójának csak csekély részleteit figyelhetjük meg. Ehhez a típushoz közvetlen analógiaként a csurgói,¹⁸ a zalaszentgyörgyi,¹⁹ a berhidai²⁰ és a csehímszenti²¹ templom ajánlkozik. Bár nem nevezhető csarnoktemplomnak, ide sorolhatjuk a somogyvámosi templom II. periódusát is. A poligonális szentély a 13. sz. közepétől-végétől terjed el először támpillér nélküli kivitelben (Lábod–Hosszúfalu, Szenyér),²² majd a század végétől már támpillérrel megerősítve. (V. tábla)

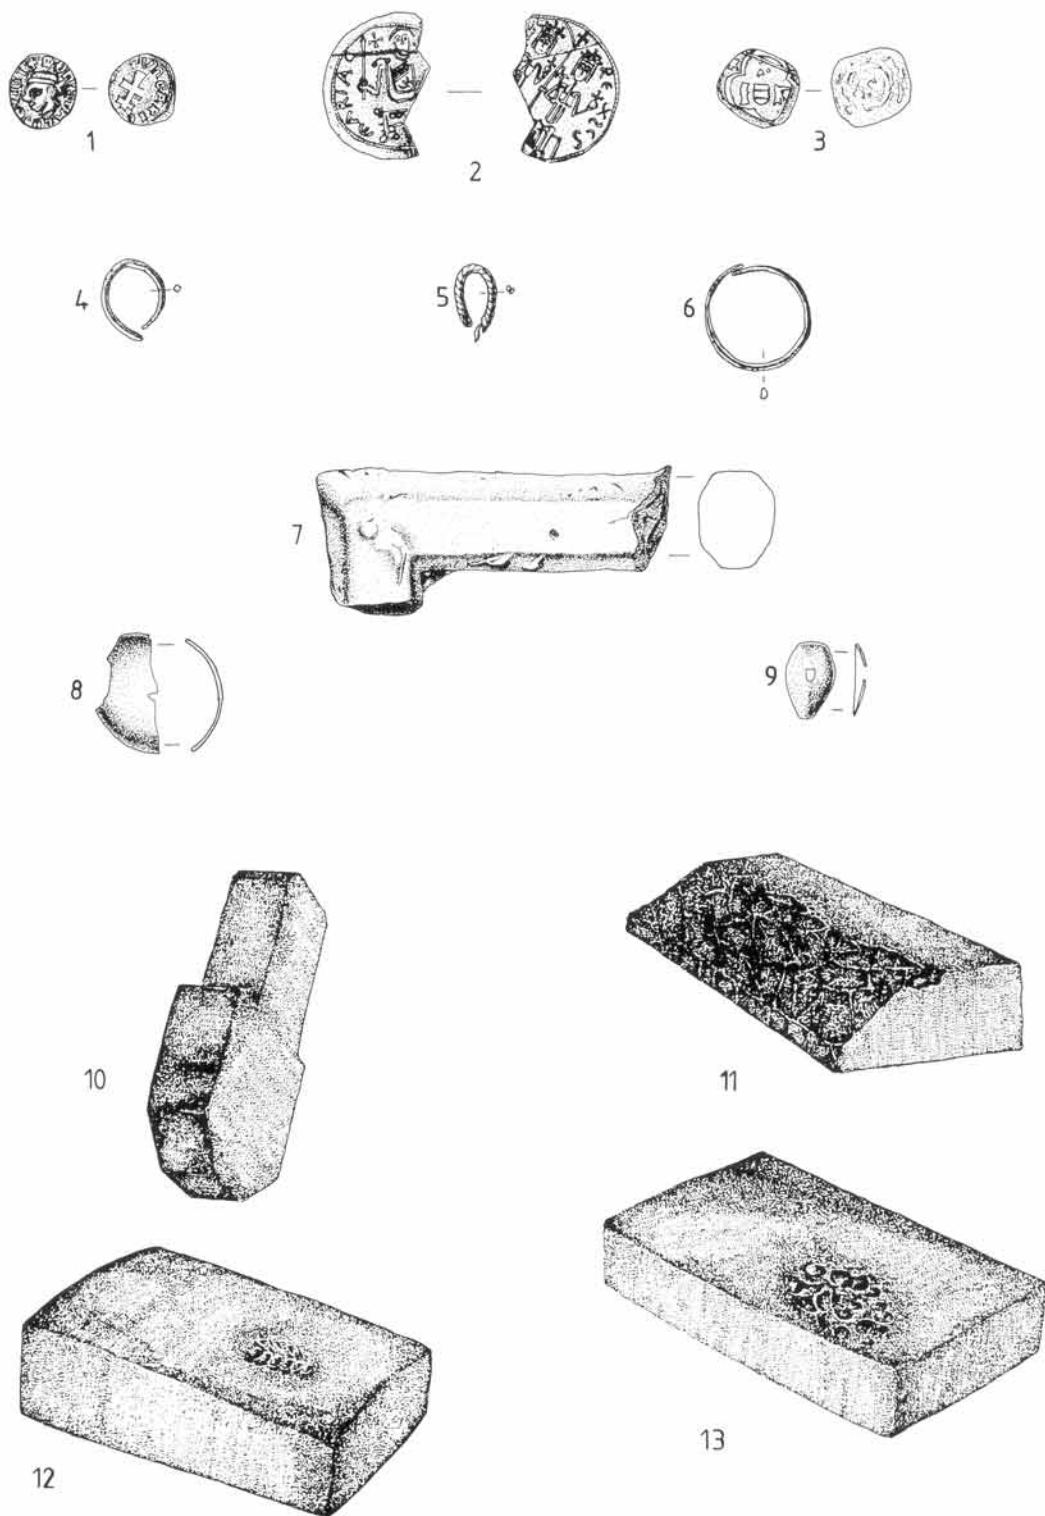
II. tábla. 1. Nagy Lajos „szerecsenfejes” ezüst dénárja. C.N.H. II. 89 A. oltáralapozás K-i feléből. 2. III. Béla rézpénz. C.N.H. I. 98. IV. szelvény 2. ásonyom. 3. XV. sz.-i ausztriai pfennig. IV. szelvény 2. ásonyom. 4. bronz hajkarika. III. szelvény 5. sírtól K-re. 5. sodrott bronz hajkarika. 16. sírból. 6. ezüst karikagyűrű. 16. sírból. 7. bronz harang fültöredéke. I. szelvény 3. ásonyom. 8. bronz gomb töredéke, szórvány. 9. bronz késnyél veret. I. szelvény 1. ásonyom

A II. periódushoz tartozik egy közel négyszögletes, 1,8x1,8 m-es oltáralapozás, melynek meszes törmelékéből feltehetően az előző templomhoz tartozó idomtéglaikat, illetve élszedett téglákat gyűjtöttünk össze. A másodlagosan felhasznált, erősen meszes habarccsal összekötött idomtéglaikat fűrészeléssel alakították ki úgy, hogy a téglák két sarkát 50 fokban levágták, majd a hossz méret 13–14 centiméterétől kezdve kétoldaltól 2–2,5 centiméterrel keskenyebbé faragták. Ezzel egy „nyeles” idomot kaptak, melyet e nyél segítségével építhettek be a falba. Eredeti funkciója valószínűleg díszítő jellegű volt, feltehetően a korábbi, román-kori templom párkánydíszét alkothatták, nem kizárt azonban a konzol funkció sem. (II. tábla 10.)

Mindössze két darab élszedett téglák képviseli anyagunkban az idomtéglaik másik fajtáját. Ezt az idomot többnyire párkányoknál, valamint a lábazat és a felmenő fal elválasztására használták. (II. tábla 11.)

darab mérete is egyedi: 27x17x8 cm, egyik szélesebb lapján pedig két ujjal benyomott ún. „kalázminta” található, ami akár a készítő jegyeként is felfogható. (II. tábla 12.)

A sekrestye felső falmenti sávjából az egyik téglá egy kutya többször egymásba lépett lábnyomát őrzi. Mérete 30x15,5x5 cm. Az állatnyomok igen gyakoriak nem csak a középkori, de az újkori téglákon is. Természetes velejárója ez a jelenség a kézzel vetett legtöbbször a földön szárított tégláknak, cserepeknek.²⁴ (II. tábla 13.)

A templom körüli temetőből 21 sírt tártunk fel. A sírok javarészt melléklet nélküliek voltak, csak egy sírból, 16. sír, került elő egy ezüst gyűrű (II. tábla 6.), egy bronz sodrott hajkarika kíséretében (II. tábla 5.). A templom törmelékéből egy bronz hajkarikát (II. tábla 4.), továbbá egy bronz gomb töredékét (II. tábla 8.) és egy késnyél veretét (II. tábla 9.) gyűjtöttünk. Az ásatás során előkerült három érme a 13–15. sz. közé sorolja a templom, illetve a temető használatát (II. tábla 1–3.).

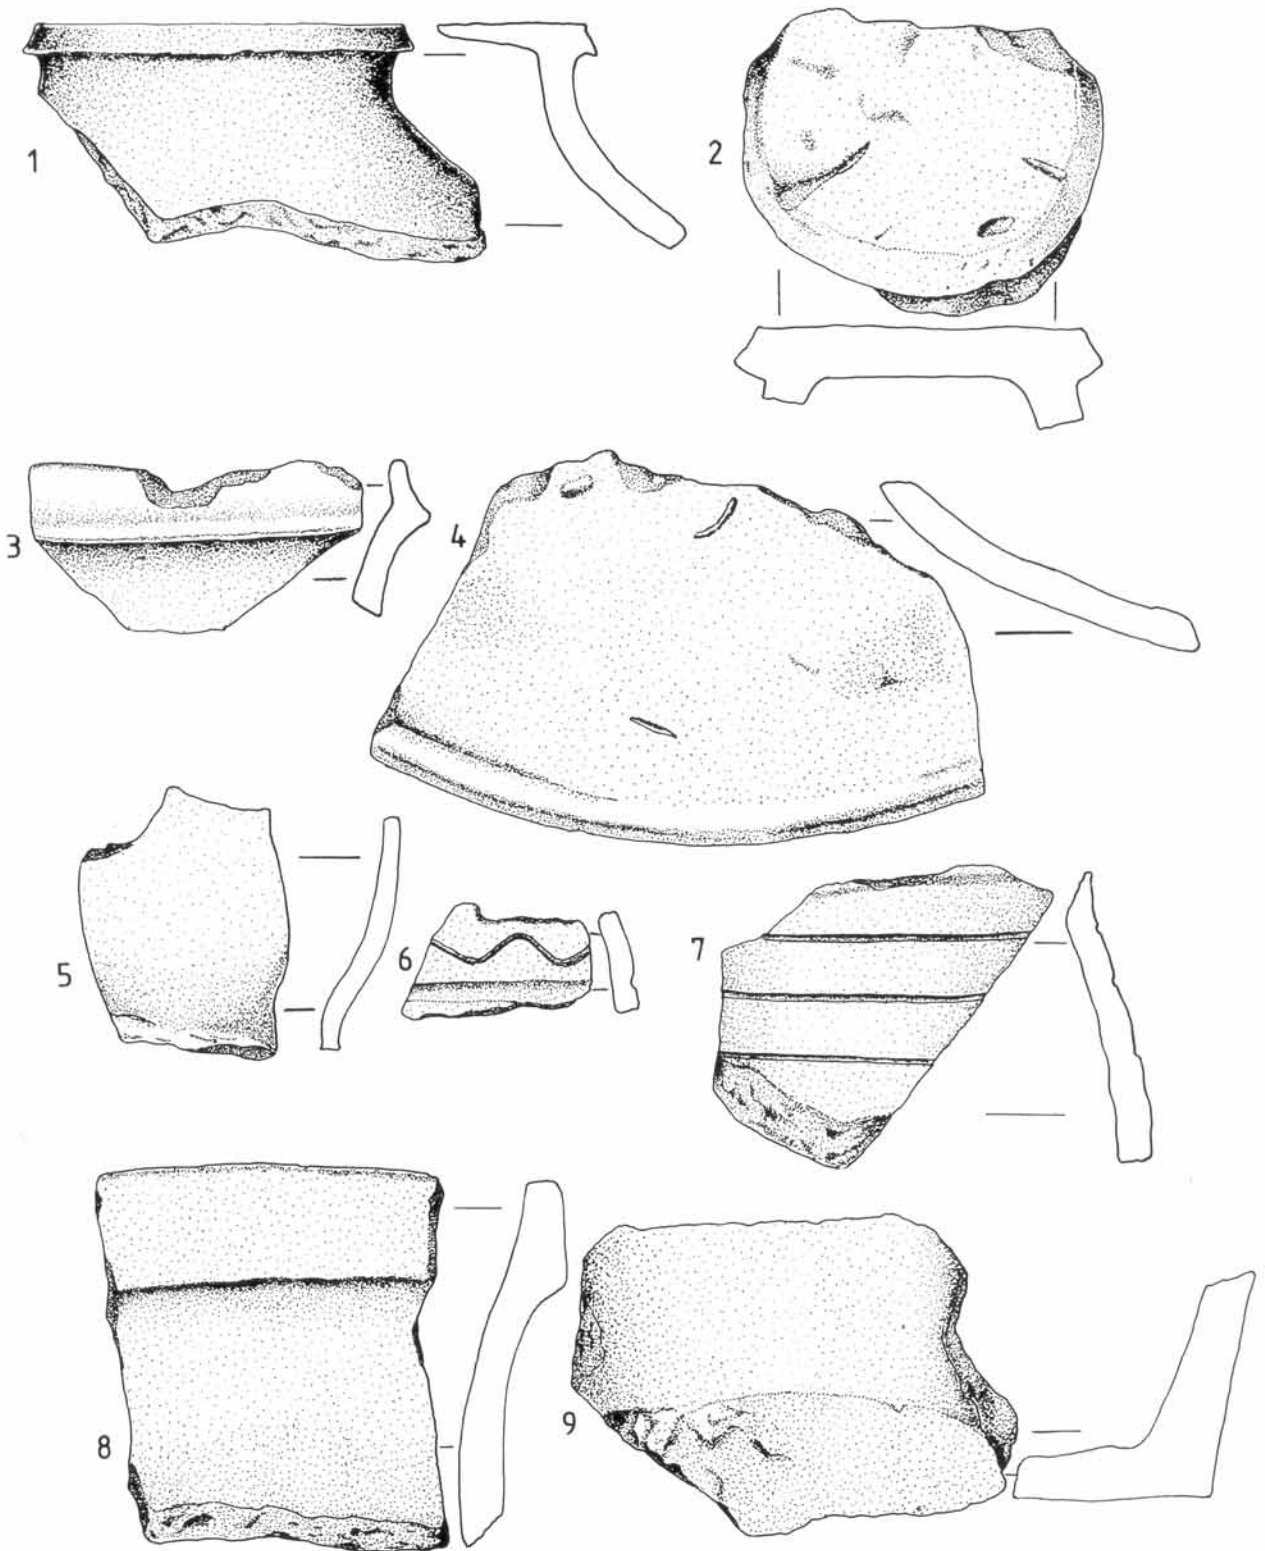
III. tábla. 13–15. sz.-i kerámia. 1. fedő gomb- és oldaltöredéke. I. szelvény 3. ásonyom. 2. fedő gombja. II. szelvény 1. ásonyom. 3. engobbal bevont korsó pereme. I. szelvény 4. ásonyom. 4. fedő oldaltöredéke. IV. szelvény 2. ásonyom. 5. engobbal bevont korsó oldaltöredéke. IV. szelvény 2. ásonyom. 6. fazék hullámvonallal díszített oldaltöredéke. IV. szelvény 2. ásonyom. 7. fazék sávozott oldaltöredéke. 1–2. ásonyom. 8. fazék peremtöredéke. II. szelvény folytatása. 9. fazék fenéktöredéke. 1–2. ásonyom.

A település, amely a templomtól keletre eső területen húzódott, néhány kerámiadarabbal szintén képviseltette magát. Több fedőgomb, illetve fedőhöz tartozó oldaltöredék (III. tábla 1–2, 4.), finom anyagú, engobbal bevont kis korsó perem és oldaltöredéke (III. tábla 3, 5.), durvább anyagú fazék fenék és peremtöredéke (III. tábla 8, 9.), valamint hullám és sávmintás oldaltöredékek fémjelzik a terület kerámiaanyagát (III. tábla 6–7.).

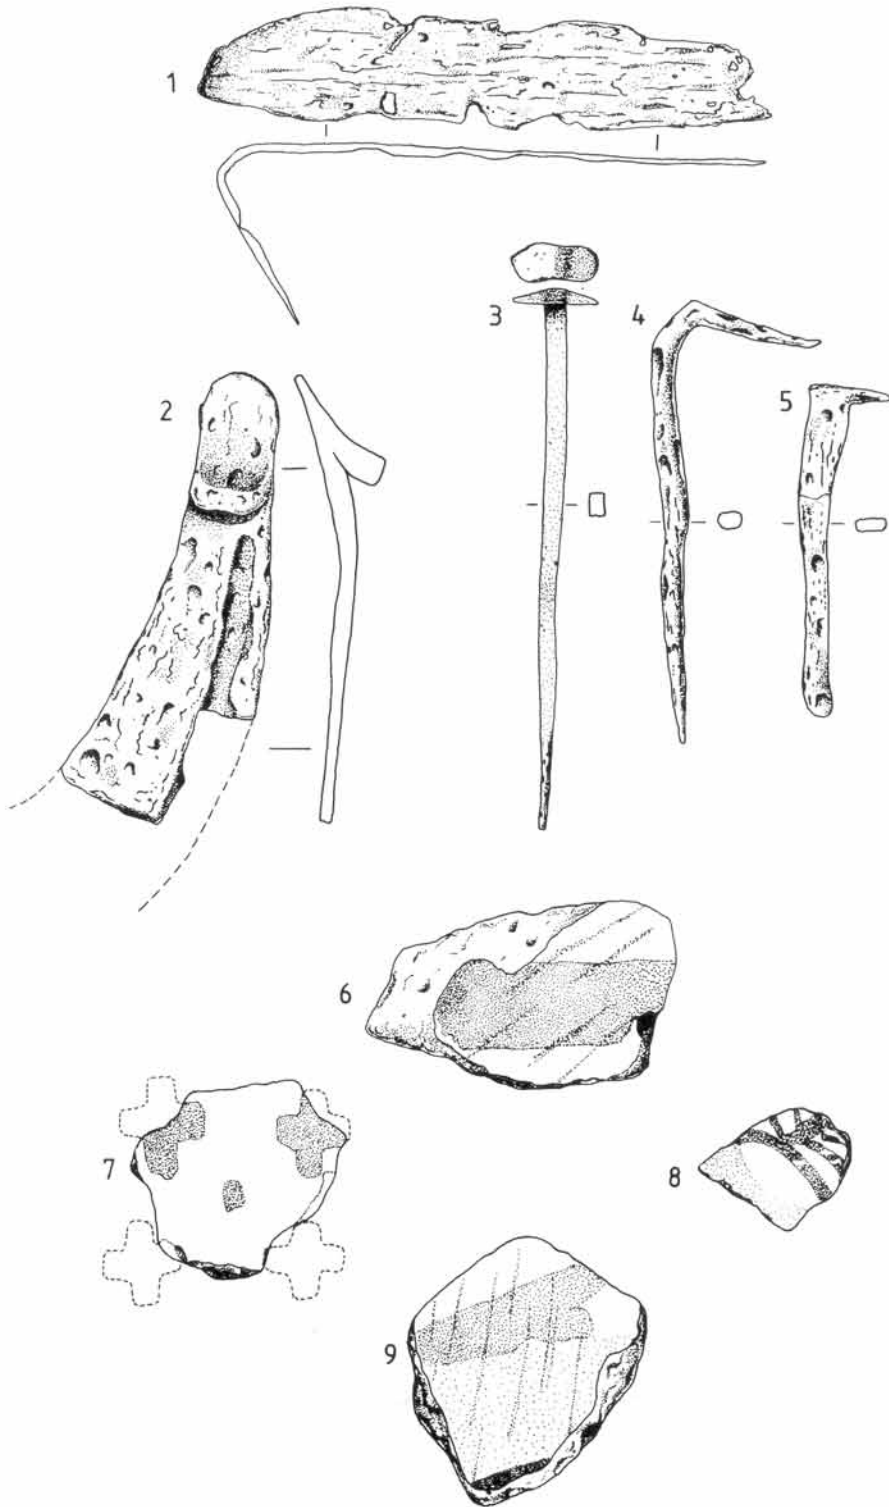
IV. tábla. 1. Vaskés. I. szelvény 3. ásónyom. 2. patkó. II. szelvény folytatása. 3. vasszeg. I. szelvény 3. ásónyom. 4–5 vas ácsolatszegek. II. szelvény folytatása. 6. piros sávmintás vakolat. IV. szelvény Ny-i rábontásából. 7. kereszt-pont díszítésű vakolat. I. szelvény D-i oldal mellől. 8. figurális díszű vakolat a sekrestye Ny-i alapjából. 9. barna–zöld–piros mintás vakolat. 1–2. ásónyom.

Mivel a romterületet anyagnyerőhelyként használták évszázadokon át, kevés adat áll rendelkezésre a boltozás módjának tisztázására. Analógiák alapján azonban valószínűnek tűnik, hogy legfeljebb a szentélyt boltozták, a hajó síkmennyezetű lehetett. Ugyanakkor majdnem bizonyosnak látszik, hogy a valkói templom a II. periódusban toronnyal is bővült, az ásatás során ugyanis egy harang koronájának egyik füle került elő. (II. tábla 7.) A minden bizonnyal gótikus harangfűl egyik oldalán csatlakozhatott a haranghoz, másik szára pedig éles könyökkel, sarkosan megtörve indul. A fűl kb. hatszög átmetszetű, felső kerületén egymástól 1 cm távközzel három borda fut körbe. Patay Pál alapján a harangot a 14–15. sz. fordulójára datálhatjuk.²⁶ A harangfűl mellett olvadt bronzdarabokat is találtunk, és ezek alapján gyaníthatjuk, hogy pusztulása a templommal egyidőben, a török előrenyomulás következtében, talán 1555 körül, Babócsa elfoglalásához köthetően következett be. A templom pusztulásának bizonyítéka az a nagyszámú ácsolatszög (IV. tábla 4–5.), melyet az ásatás során gyűjtöttünk.

darab is előkerült; az egyikken fekete festéssel négy egyenlőszárú kereszt között egy kör látható (IV. tábla 7.), ez feltehetően keretezés célját szolgálta. Egy másik, piros sávmintás vakolatdarab (IV. tábla 6.) érdekessége az, hogy két rétegű, tehát egyszer minden bizonnyal újravakolták a templomot. Egy harmadik darab színösszeállítása miatt érdemel figyelmet; barna, zöld és piros festéknyomokat különbözőtethetünk meg rajta (IV. tábla 9.), a negyedik pedig talán valamiféle figurális díszítés nyomát viseli magán (IV. tábla 8.).

Az ásatás során két jobb megtartású vastárgy is előkerült. Az egyik egy kés, melynek nyéltüskéjét behajlították (IV. tábla 1.), a másik pedig egy sarkos patkó egyik szára, melynek szegárkában egy lyuk töredékét is felfedezhetjük. (IV. tábla 2.) Müller Róbert alapján ezt is a 14–15. sz.-ra keltezhetjük.²⁷

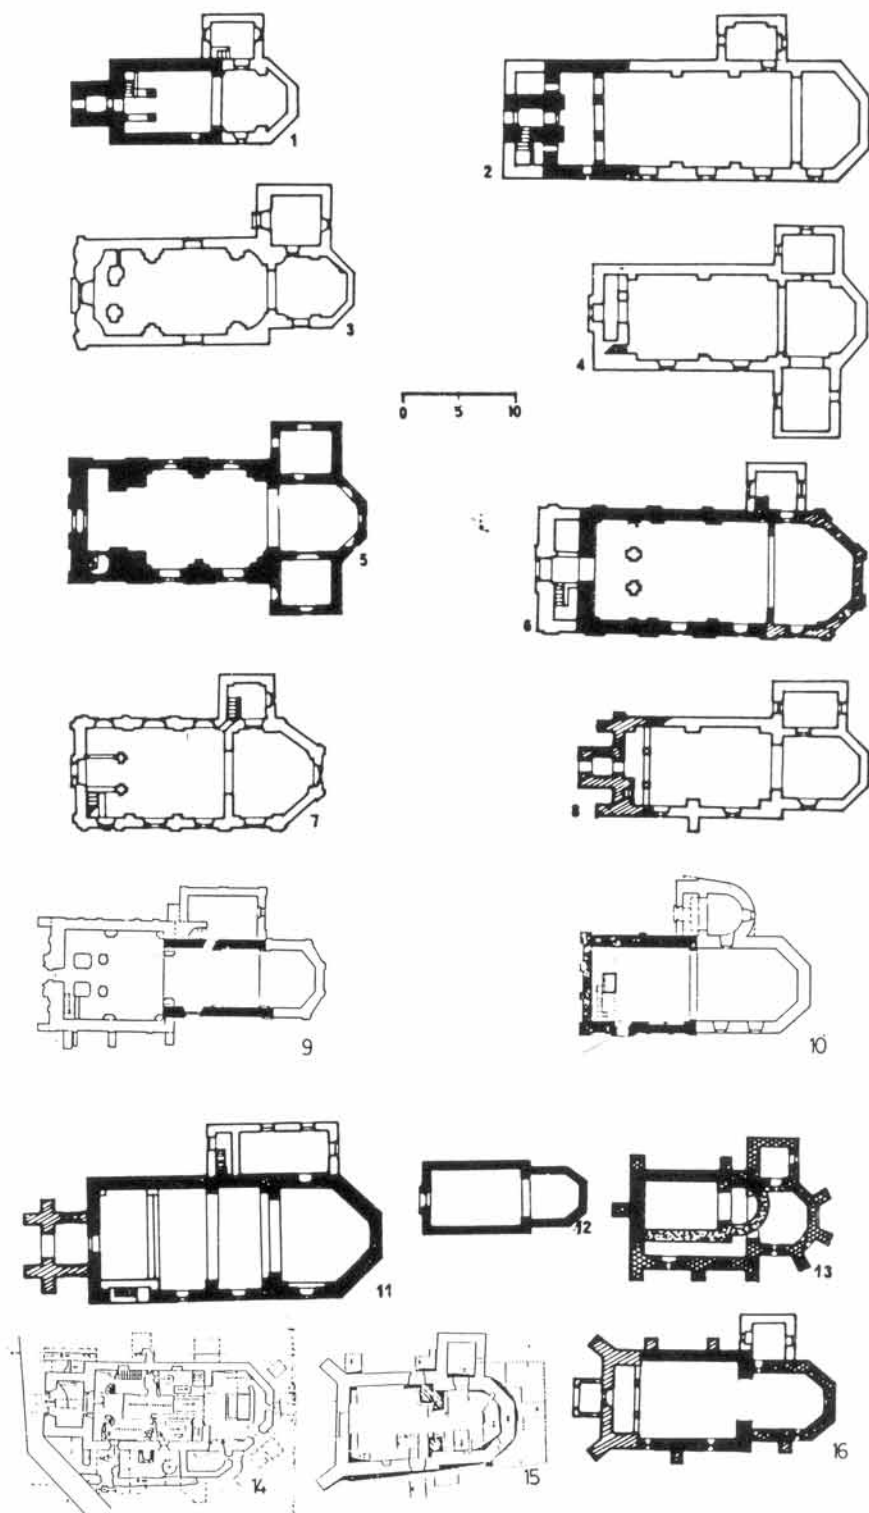
V. tábla. Sokszögzáródású templomok alaprajzai: 1. Balatonöszöd, 2. Csákány, 3. Hetes, 4. Juta, 5. Mosdós, 6. Nagyberény, 7. Som, 8. Tótújfalu, 9. Gutatöttös, 10. Meszlen, 11. Csurgó, 12. Lábod, 13. Somogyvamos, 14. Berhida, 15. Budajenő, 16. Szenyér.

Bár területileg nem összekapcsolható, a valkói templom építéstörténete sok tekintetben összevethető a budajenői temetőkápolnával.²³ A már méreteiben is hasonló (kb. 6x12 m) csarnoktemplom esetében a sokszög szentélyzáródás falai egy félköríves, 1,15–1,20 m vastag alapozású falusi templom falaira épültek a 13. sz. második felében. (V. tábla 15.)
