SZÉLSŐSÉGES IDŐJÁRÁSI HELYZETEK OKOZTA SÚLYOS ZAVAROK AZ ÁRAMSZOLGÁLTATÁSBAN

I. RÉSZ: TÉLI VEGYES HALMAZÁLLAPOTÚ CSAPADÉKOS HELYZETEK *EXTREME WEATHER CONDITIONS CAUSING SERIOUS DISTURBANCES IN POWER SUPPLY.*

PART I: MIXED PHASE WINTER PRECIPITATION

Horváth Ákos, Simon André

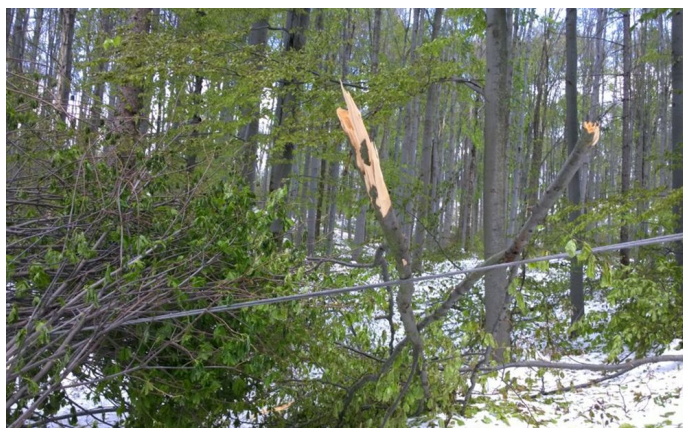
7. ábra: Villanyvezetésekre szakadt ágak a Bükkben. (Molnár Zsófia felvétele). A képen jól látható, hogy a nagy havazás már leveles állapotban érte a fákat.

A másik meghatározó tényező az volt, hogy a fákon megjelenő levelek nagyságrenddel megnövelték a hó lehetséges tapadási felületét. A legtöbb csapadék a Bükkben és a Mátrában hullott 40–50 cm vastag hóréteget hozva létre. Becsülhetően itt egy átlagos méretű fán 1000–3000 kg-ot is meghaladó tömegű hó tapadt meg, ami ágtörésekhez, fakidőlésekhez vezetett. Az áramszolgáltatók beszámolóí szerint a tömeges vezetékszakadásokat alapvetően a faradölések okozták. Kritikus helyzet állt elő a Bükkben és a Mátrában ahol a hegyi települések megközelíthetlenné váltak és egész vezetékszakaszok rongálódtak meg súlyosan (7. ábra).

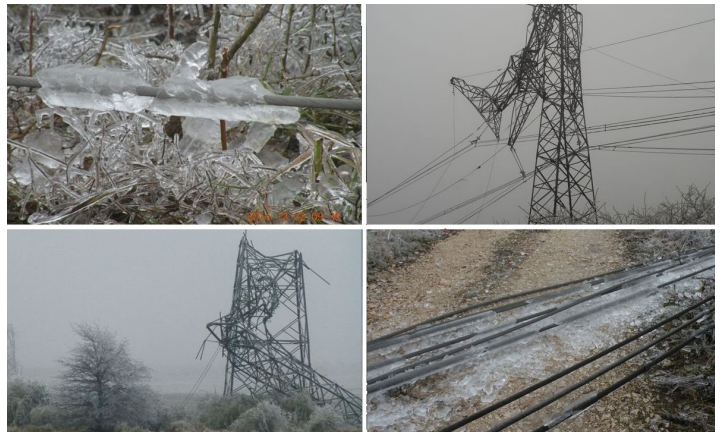
15. ábra: Az ónos eső okozta jéglerakódás, illetve a helyenként 6 tonna plusz terhelés miatt összerokkadt tartóoszlopok Gödöllő térségében. (MAVIR felvételei).

okozott az országban, elsősorban Dunazug-hegységben, a Gödöllői-dombságban, illetve az Északi-középhegységben. A Kárpát-medencében télen nem tekinthető szokatlannak a vegyes halmazállapotú csapadék, azonban az ilyen hosszan tartó és nagy mennyiségű, záporos formában lehullott ónos eső, és a vele járó tartós lefagyási állapot mindenképpen rendkívüli eseménynek számít. A nagy mennyiségű ónos eső főként a hegyekre, illetve a dombokra korlátozódott. Az időjárási helyzet kialakulásának körülményei merőben szokatlanok voltak, az ónos eső kialakulásában jelentős szerepet játszott a magasban beáramló trópusi eredetű meleg és nedves levegő. A legsúlyosabb károk azokon a területeken voltak, ahol a mérések és számítások alapján jelentős mennyiségű, 30 mm-t meghaladó ónos eső hullott. A számítások alapján azonban a záporos csapadékból sokfelé 30–40 mm, a Gödöllői-dombságban helyenként 50 mm ónos eső is esett 36 óra leforgása alatt! Óriási károk keletkeztek a természetben és az emberi létesítményekben egyaránt. Az érintett területeken erdőségek mentek tönkre és az ónos esőt megsínylette az országos elektromos gerinchálózat is. Egy nagyfeszültségű tartóoszlopnál kb. 3–4 tonna többletterhelést okozhatott a ráfagyás, amelyhez hozzájött a 400 KV-os vezetékek esetén 1 m távolságra jutó kb. 10 kg tömegű ráfagyott jégtömeg-többit, ami két oszlop között újabb 2–3 tonna többletterhelést jelentett. A fentebb bemutatott szétfröccsenéses ráfagyási folyamat is hozzájárulhatott ahhoz, hogy helyenként az egy fázishoz tartozó három kábel is egybefagyhatott, kritikusan megnövelve az ónos eső tapadási felületét. Az ónos eső felhalmozódását még segíthette az élénk (5–10 ms⁻¹) sebességű szél és a korábban kialakult vastag zúzmara réteg (a hegyeket sok helyen több napon keresztül beborította az alacsony szintű felhőzet). Ezt a nagyfokú terhelést nem bírták el a tartóoszlopok és közülük számos összeomlott (15. ábra). Hasonlóan óriási károk keletkeztek a 20 KV-os vezetékrendszerben, főként az erdős területeken tarvágáshoz hasonlítható fakidőlések következtében.
