TÖRTÉNETI KERTEK HELYSZÍNI KUTATÁSÁNAK TANULSÁGAI¹

RESULTS OF ON-SITE RESEARCH IN HISTORIC GARDENS¹

SZERZŐ/BY:
KOPPÁNY ANDRÁS

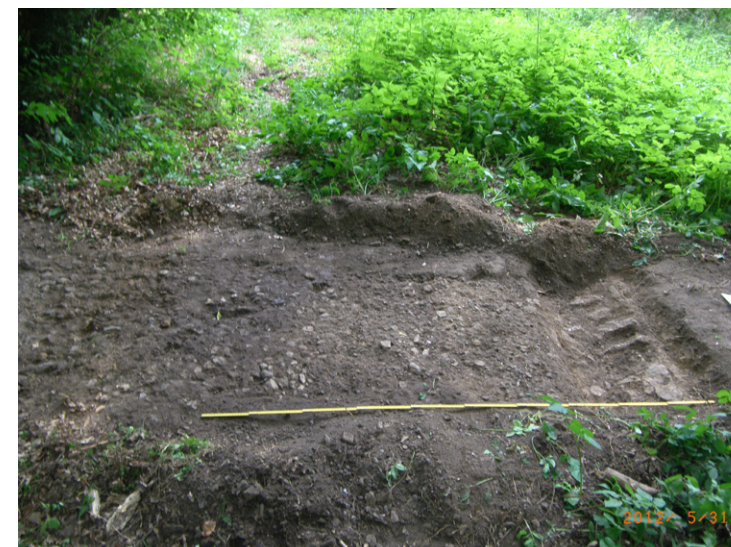
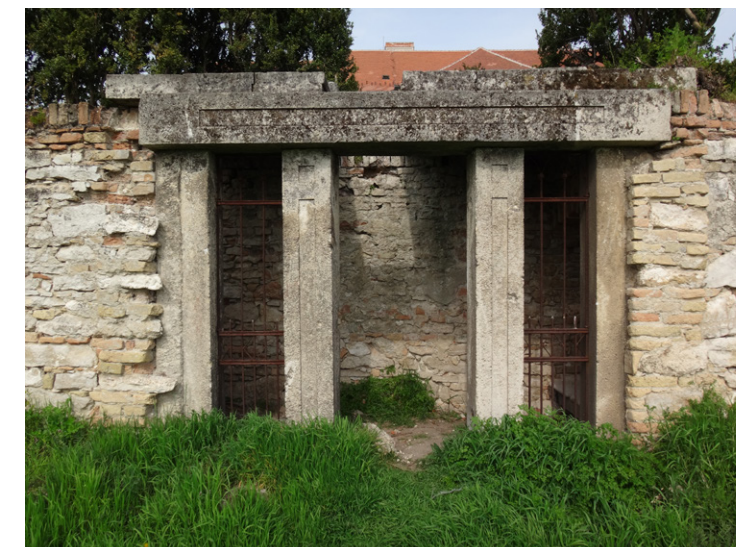
4. kép/pict.:
Iszkaszentgyörgy,
támfallépcső /
Iszkaszentgyörgy,
retaining wall with
staircase

Iszkaszentgyörgy, historic garden of the Amadé-Bajzáth-Pappenheim Mansion⁴ (Pic. 4)

This is a typical example that remnants of those historic structures that have a massive foundation are always more likely to be localized and unfolded.

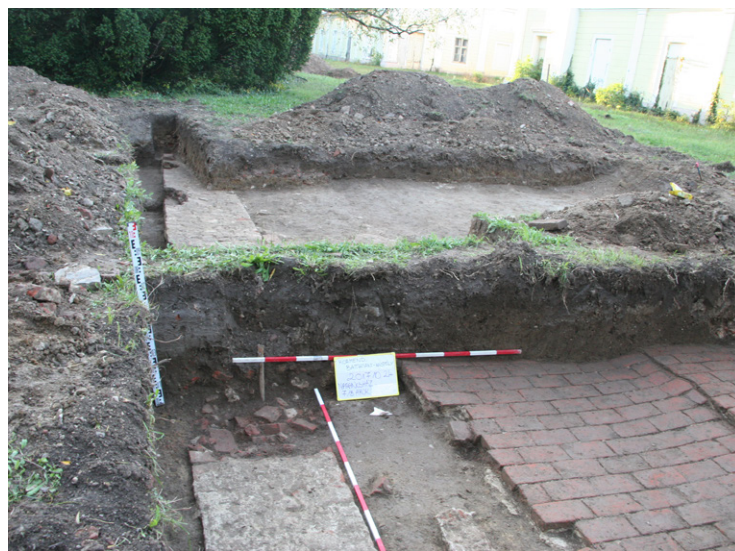
5. kép/pict.:
Körmend,
Batthyány-kastély,
elbontott narancsház
feltárása / Excavation
of the demolished
orangerie of Batthyány
Castle, Körmend

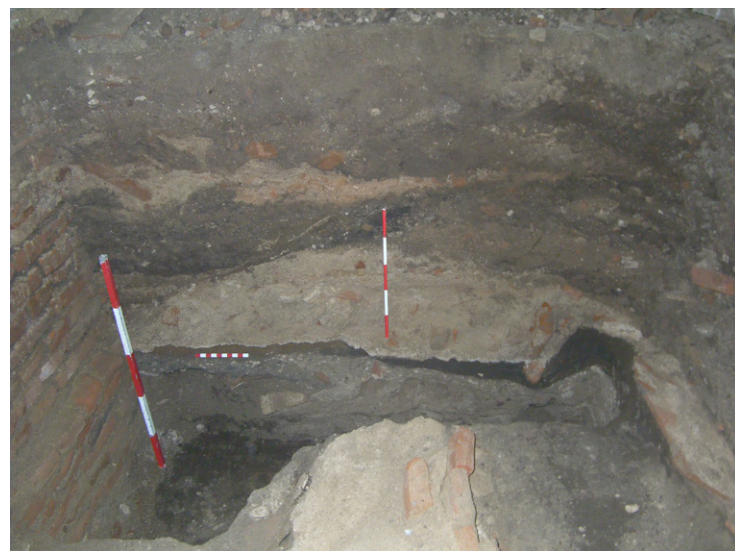
6. kép/pict.:
Fertőd, Eszterházy-
kastély képtárának
padlószintje alatt
feltárt kertrétegek /
Garden remains under
the floor of the Gallery
of Esterházy Palace,
Fertőd

The research under the floor levels in the west wing of the main building has revealed informative details. The aim of the research was to clarify the demolished interior wall structure of this part of the building, while it had been known from the visual and written source material even before the beginning of the research that the 18th century building had been built on an earlier garden, dated also in the 18th century. Thus, when in a relatively deep ditch, a garden path and leaned on it, the remains of a tile-covered fence wall with plastered architecture have been found cut by the foundation of the later building, the identification was easy thanks to the sources. It is a good example for that it is worth assuming, searching for and exploring the remains

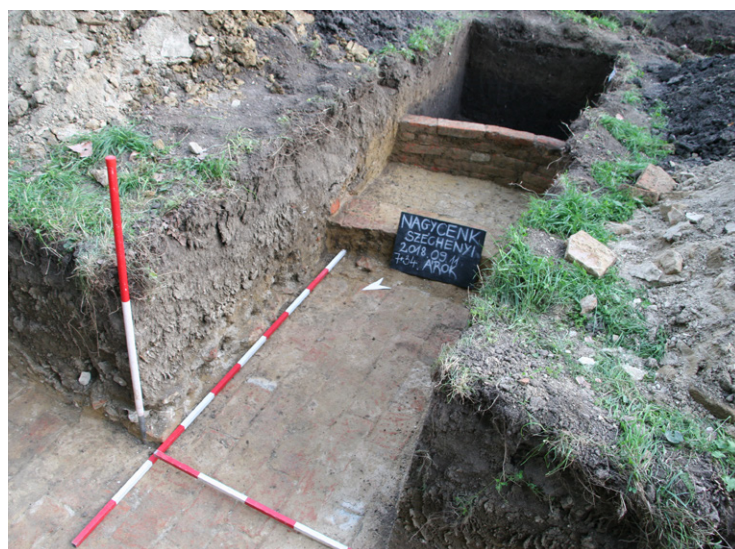
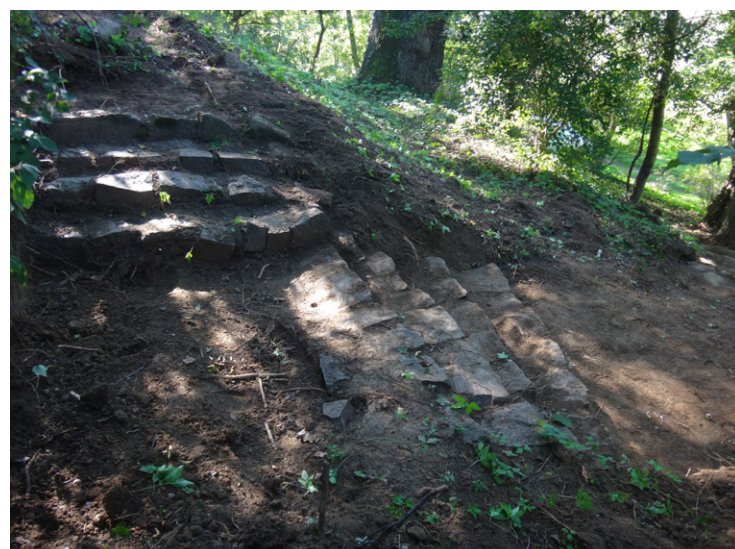
Benczúrfalva, Benczúr-kastély történeti kertje¹³ (10.kép)

A dombtetőn álló kúria épület körül kialakított kis méretű, 20. század eleji historizáló kertben jól kiépített, az országúttól a kúriaépületéig vezető, akár gépkocsival is használható utat és jóval egyszerűbb kialakítású sétautakat tártunk fel. Utóbbiakat a domboldalba vágva, lépcsőkkel tagolva alakították ki az épületet övező támfallal megtámasztott teraszról kiindulva. E terasz szélén két apró tornyocska helyezkedik el a támfalban illetve, mintegy kilátópontként. A kis méretű kő-tégla építmények építésmódját és architektúrájuk egykori részleteit falkutatással vizsgáltuk.
