A kecskeméti földrengés 1911. július 8.

GYÓRI ERZSÉBET

A 20. század egyik legnagyobb hazai földrengése 1911-ben, Kecskeméten következett be. Szerencsére a rengés áldozatot nem követelt, de súlyos károkat okozott a városban és környékén. A földrengés erősségéről a hatások megfigyelése mellett már a műszeres megfigyelések is szolgáltatottak információt. A következőkben a korabeli megfigyelésekből, magyarázatokból adunk ízelítőt.

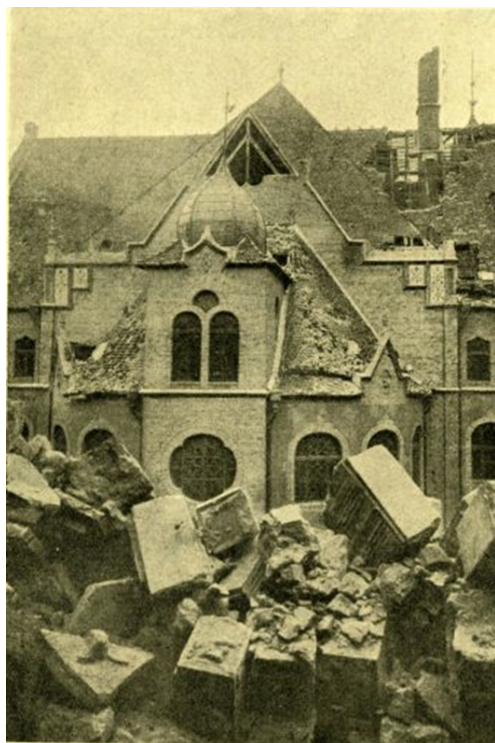
Talán a legsiralmasabb állapotba a városháza került (1. ábra). Folyosói leszakadtak, a termekre ráomlott a mennyezet, a tetőről a cserepek és a díszek lehullottak, a falak pedig össze-vissza repedeztek. A templomokban is nagy pusztítást vitt véghez a rengés. A római katolikus templom tornya félrecsúszott, a freskók megsérültek, a zsinagóga gömbje megdőlt (2. ábra), a falak megrepedeztek. Megrongálódott a törvényszéki palota, a Népbank épülete, a piaristák rendháza, a gyalogsági kaszárnya, a konzervgyár és számos más középület. Ezen kívül számos lakóházban keletkeztek olyan súlyos károk, hogy azokat le kellett bontani vagy aládúcolni, hogy megvédjék az összedőléstől (3. ábra).

1. ábra. A városháza a földrengés után

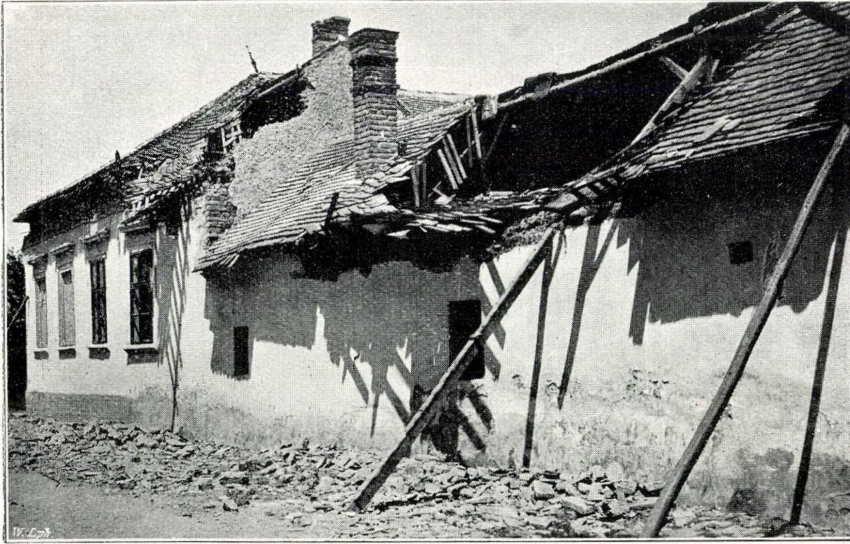
3. ábra. Súlyosan károsodott ház a Máriavárosban

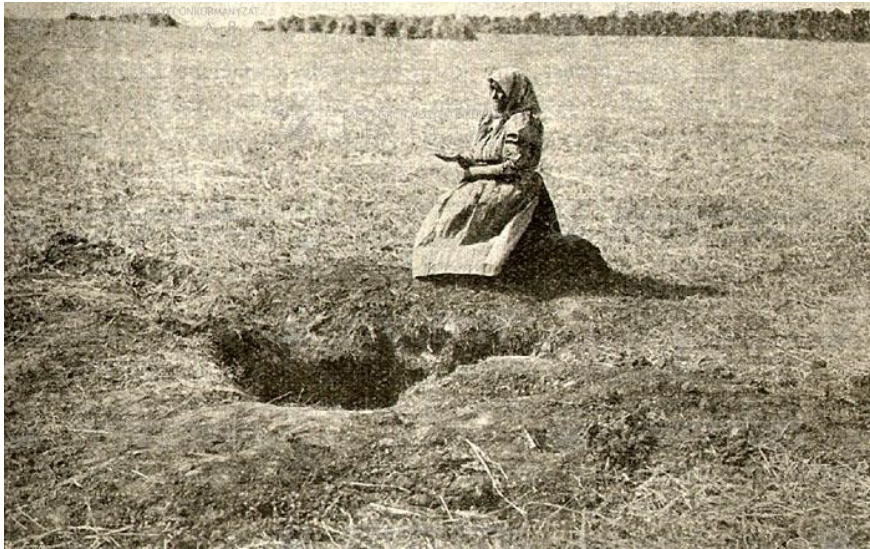
A homokvulkánról Réthly Antal a következőket írta le a Földrajzi Közlemények 1911. november-decemberi számában: „Az iszapvulkán a tanyai épületektől 200 lépésnyire nyugatra, a szántóföldön egy NW—SE irányú, kisebb, teknőalakú mélyedésben jelentkezett. A vulkán átmérője (amikor láttam már kissé meg volt rongálva) 2 m lehetett a hozzávetőleges mérés szerint. Bodócs István csillagász úrral végzett kisebb

ásás és tisztogatás után előtűntek a finom repedések, amelyeknek iránya $+1^\circ$ -kal N-S (a deklináció 6° -kal véve figyelembe.) Két finom repedés volt egymástól 8–10 cm-re és a homok-kráternek majdnem a közepét szeltek. Ezeket a finom ereket kékes színű kvarchomok töltötte ki. Néhány haránt repedés Bodócs úr szerint átszelte az iszapvulkánt, de én már egy helyütt csak a nyomát láttam. Valami 3 mm széles erek mentén oly mennyiségű víz jött fel, hogy az egész anyag erősen iszapossá vált. Az ott lakók bemondása szerint olyan sok volt a víz, hogy azon a különben száraz helyen képződött tócsában másnap disznók heveredtek le és már ekkor elrongálódott az iszapvulkán eredeti alakja, amely szerintük eredetileg vagy 20 cm magas volt, középütt kráterszerű mélyedéssel. Itt tehát talajvíz feltörés történt, ez hozta magával a finom kvarchomokot is.” A már kiásott iszapvulkán fotója az 5. ábrán, felvázolt metszete a 6. ábrán látható. Réthly Antal ennek a helyét tekintette a földrengés epicentrumának.

5. ábra. A kiásott „homokvulkán” Kecskemét határában, a Baranyi-tanya mellett
