## **Vizes élőhelyek rekonstrukciójának új szemléletű tervezése és kivitelezése**

**Ambrusz László**

Felső-Tisza-vidéki Vízügyi Igazgatóság, Nyíregyháza

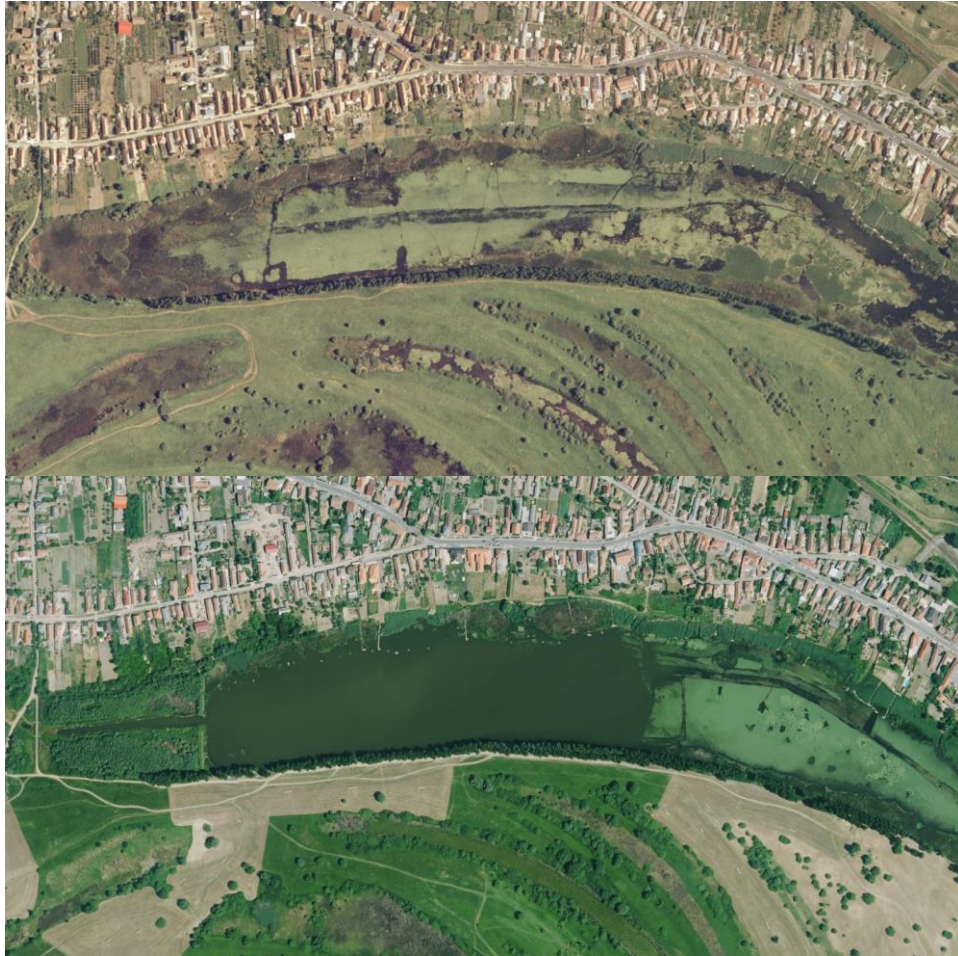
3. ábra. A Nagy-morotva rakamazi oldaláról készült légi felvételek a kotrás előtt (fent, készült 2005-ben) és után (lent, készült 2015-ben) (forrás: MADOP).

A tanulmányterv alapján, az ezredfordulóra – Tiszanagyfalu Önkormányzata, mint engedélyes – pályázati forrásból 2 szivattyúból álló vízpótló művet és a zsilip táblák mozgatásának nehéz munkáját kiváltó elektromos üzemű hajtóművet építetett. Az előbbieket mellett kotrással felújította a Nagy-morotvát a Tiszával összekötő csatornát. A szivattyús vízpótlás segítségével akár 60 cm-es emelt vízszint is fenntartható a morotvában, a tiszalöki duzzasztási szint felett. 2005-ben – hidromechanizációs technológiával, úszókotró alkalmazásával – 240 ezer m<sup>3</sup> üledéket távolítottunk el, biztosítva ezzel az útvonalat az öntözőfürt vízkivételi művéig, a rakamazi oldalon pedig nagyobb nyíltvízes felületet alakítottunk ki (2–3. ábrák). A kitermelt zagy a morotván kívüli területre került, illetve a morotvából a rakamazi oldalon leválasztott zagy tározóban helyezték el.

A fenti beavatkozások kedvező hatással voltak a Nagy-morotva vízminőségi állapotára és lassították annak öregedését, feltöltődését. Továbbra is szükséges lenne azonban a meglevő egyéb holtmedrek nyomvonalán új csatornaszakaszok építésével összekötni a morotvát a Tisza timári (folyás szerinti felsőbb) szakaszával, ami segítené a rendszer ellátását friss vízzel, átöblítését még kisebb vízszintemelkedés idején is.

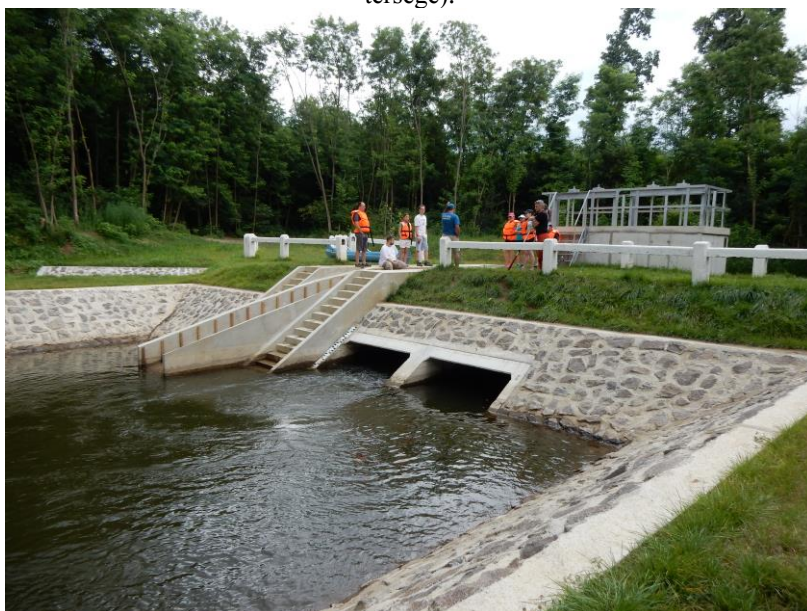
5. ábra. Ikerátereszes, zsilipes fenékgát csónakcsúszdával (Sonkád térsége).

A kialakult helyzet kezelése érdekében a FETIVIZIG olyan műszaki megoldást dolgozott ki, ami figyelembe vette, hogy a vízháztartás érdemi javítására nincs szabad vízkészlet a Túr folyóban a nyári időszakban. A két ütemben, pályázati forrásokból megvalósított fejlesztés lényege az volt, hogy a meglévő műtárgyak felújításával, illetve három új fenékduzzasztó építésével (Nábrád, Kölcse, Sonkád térsége, 4–5. ábra), valamint az üzemrend módosításával a teljes Öreg-Túr mentén meg lehessen emelni a vízszintet. A duzzasztás mértéke az új létesítményeknél  $80\text{--}100 \text{ cm}$  közötti. Az előbbiekből következően a Sonkádnál beadagolt víz ma magasabb szinten vonul le, illetve nagyobb volumenű medertározás valósul meg, ami kedvező hatással van a vízminőségi állapotra is. Az eddigi tapasztalatok szerint a duzzasztó műtárgyak megépítésével a belvíz-védelmi funkció sem sérült, a víztöbblet károkozás nélkül levezethető. A duzzasztás lehetővé tette több felhagyott holtmeder gravitációs vízpótlását, így akár újabb vizes élőhelyek helyreállítását is. A megvalósított két projekt részeként, öt helyszínen vízrajzi távmérő berendezést is telepítettek, amelyek folyamatos információval segítik a vízkormányzást. A beruházások kotrási és mederrekonstrukciós munkákat is tartalmaztak a kritikus szakaszokon. A megvalósított projektekről kedvező lakossági visszajelzéseket kaptunk, és szemlátomást növekedett a vízi turizmus is.
