Kolozsvári István

EGY BIHARI FALU ÉPÍTÉSZETI HAGYOMÁNYAINAK ÁTALAKULÁSA A XX. SZÁZADBAN

– POCSAJ NÉPI ÉPÍTÉSZETE ÉS VÁLTOZÓ FALUKÉPE –

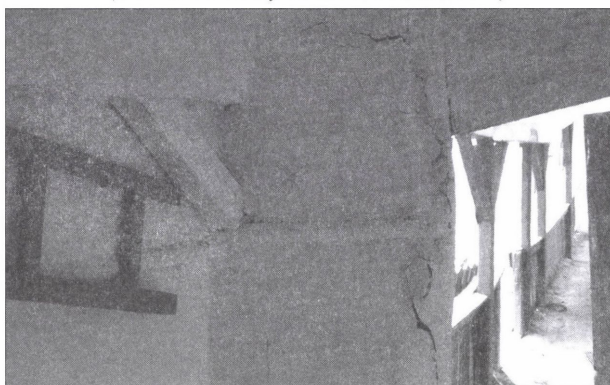
5. kép. Régi típusú zsellérház tornácából leválasztott kamra kórópaticis fala.
Árpád u. 103. (Kolozsvári I. felv., 2004)

később napraforgókóróból, vagy ahogyan itt mondják, „dudakóró”-ból készítették. Ily módon elsősorban kisebb melléképületek, ólak falát, illetve – főként a vertfalú – lakóházak oromzatát, illetve utólagosan leválasztott helyiségek falát képezték ki.²⁰ (5. kép)

²⁰ Az ebben megmutatózó leleményesség szemléletes példája az *Árpád u. 103.* alatti lakóház kamrája. Tornáca eredetileg végig nyitott, szarkalás fatornács, léccel mellvéddel. Az 1940-es évek végén a család hirtelen gyarapodása végett a háromszobás ház hátsó helyiségéből szobát kellett kialakítani, így szükségből a tornác végéből „lopták le” a kamrát. Hátsó végét vályoggal felfalazták, a deszka szegélyű léccel mellvédet meghagyták, lényegében ehhez és a felső gerendához szögelték a dudakóró-szárakat függőlegesen, a deszka párkány alatt pedig az eredeti lécezés adja a fal vázát. Az ötödik faoszlop adja a sarkot, a házfal és a középső talpfát fektettek le, ebbe ácsolták az ajtó tokját, melyet a felső keresztgerendához is rögzítettek, és az így kapott favázat töltötték ki kóróval. Az így nyert három új falszakaszt kívül-belül a kellő vastagságúra tapasztották, majd a házzal együtt bemeszelték. A belső falak kevesebb tapasztréteget kaptak, így jól kivehető a mellvéd deszkapárkányának, a benyúló könyökfának, a falon körbefutó, a vázat megerősítő kórószárnak, sőt a kóróváznak is a textúrája.

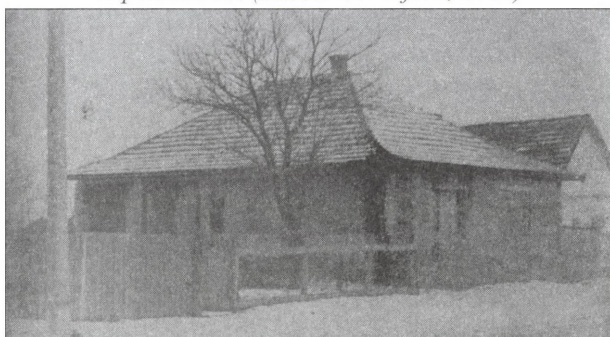
6. kép Vályogból épülő sátoztetős lakóház
(Kocsi Gyula felv. Forrás: M. Sipos E.: 1963. 46.)

A vályog egészen a XX. század utolsó harmadáig községünkben is a legjellemzőbb építőanyag maradt. (6. kép) Bár a földfalak között a különböző technikák nincsenek elkülönítve, de az 1970-es népszámlálás adatai szerint tudunk következtetni a vályogházak megközelítőleges hányadára. Ezen adatok szerint az 1970-ben összeírt lakóházaknak még ekkor is 97%-a vályog-, sár- vagy vertföld falú volt. Ezek közül – az összes lakóház arányában – 68% épült téglá- vagy betonalapozásra, és a különböző építkezési eljárások tekintetében ezeket nagy biztonsággal vályogfalúaknak tekinthetjük.²³ A század első felének népszámlálási adataiból szintén nem tudjuk megkülönböztetni az egyes földfalakat, mivel egy kategóriába sorolják valamennyit. (Pontosabban az az egy különbségtétel, ami a szilárd alapozás meglétére utal itt is megtalálható: „*kő- v. téglalappal, vályog- v. sárból, valamint vályog v. sárból.*”) Ezek tükrében 1900-ban például 97%, 1910-ben 89%, 1920-ban 95%, 1930-ban pedig 85% a földfalak hányada. Ezekben belül évtizedről évtizedre egyre nagyobb azok aránya, melyek szilárd – többnyire homokba ágyazott téglá – alapra épültek.²⁴ Ezekről már szintén feltételezhető hogy a téglafundamentumra vályogfal épült. A szilárd alapozás viszonylag későn, igazából az 1940-es évek vége után kezdett általánossá válni, lényegében a szigorodó építészeti szabályozások bevezetésével, melyek alól az országos–megyei–helyi építésügyi szakhatósági intézményhálózat kiépítése után lehetőség sem volt kibújni. Korábban, a századforduló táján is egyre gyakrabban találkozunk uradalmi vagy vármegyei szabályrendeletekkel – gondolunk itt elsősorban Bihar vármegye 1888. évi építészeti szabályrendeletére²⁵ – de mivel még a korábbi építési technikák domináltak a falusi házak építésénél, így annak több

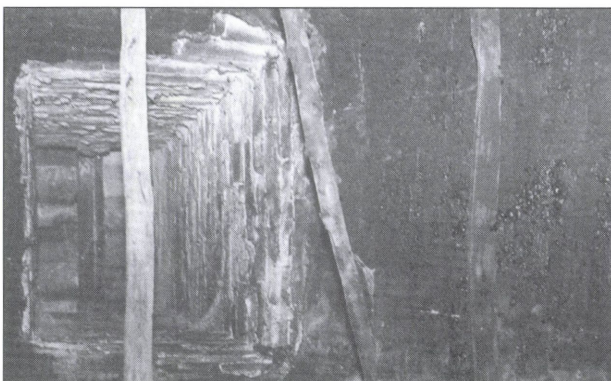
9. kép. Szabadkémény kürtője. Rétalj u. 28. (Pataky E. felv., 1995)

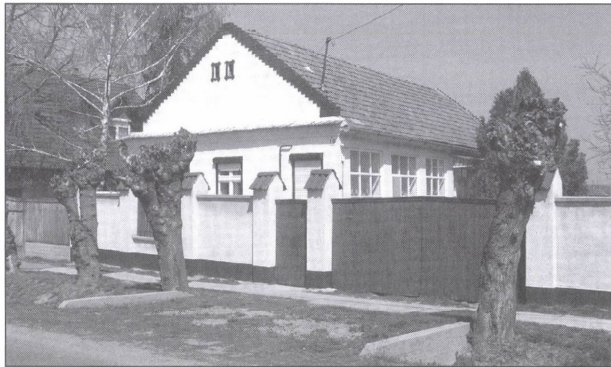
11. kép. Felújított, beüvegezett tornácú, macskalépcsős oromzatú lakóház. Petőfi u.
(Kolozsvári I. felv., 2005.)

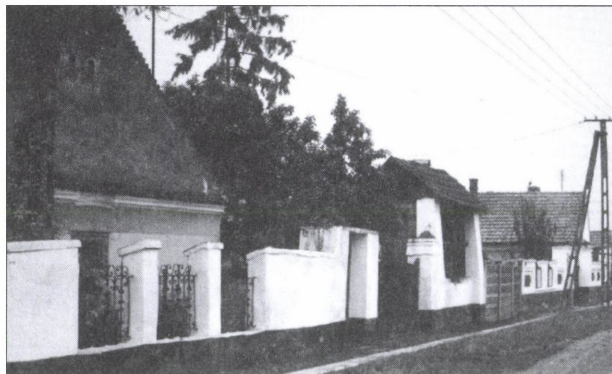
13. kép. Új tűzfalal ellátott régi típusú lakóház. Rétalj u. 2.
(Pataky Emőke felv., 1995)

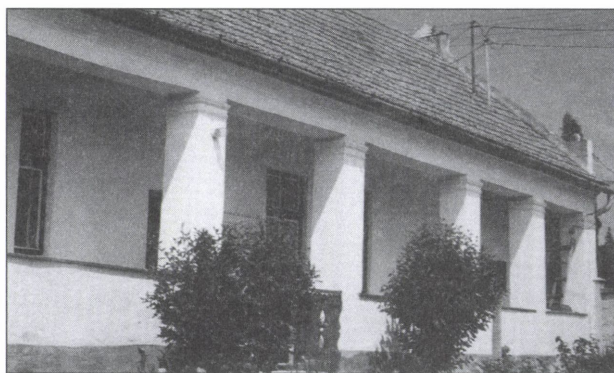
14. kép. Nagygazdaház téglapilléres tornáca. Árpád u. 8. (Pataky Emőke felv., 1995)

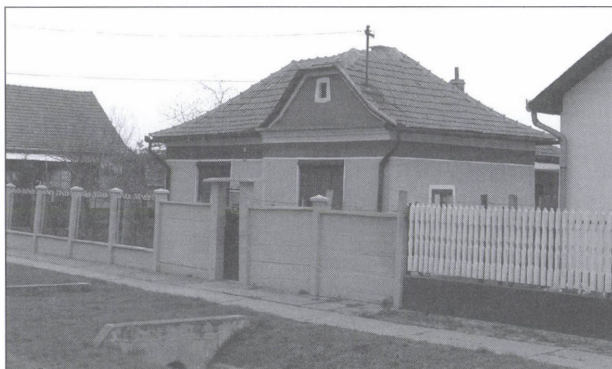
19. kép. 60-as években épült sátortetős ház csonkakontyos oromzat-kiegészítéssel, vasbetétes betonkerítéssel. Dózsa György utca. (Kolozsvári I. felv., 2005)

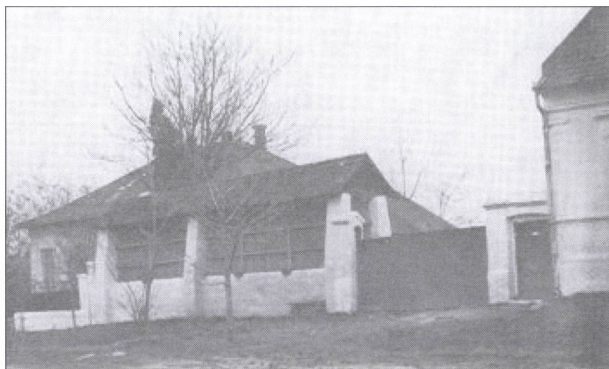
22. kép. Téglavázas kapu és „külábas” ikerköré. Nagy utca
(Dankó Imre felv., 1971)

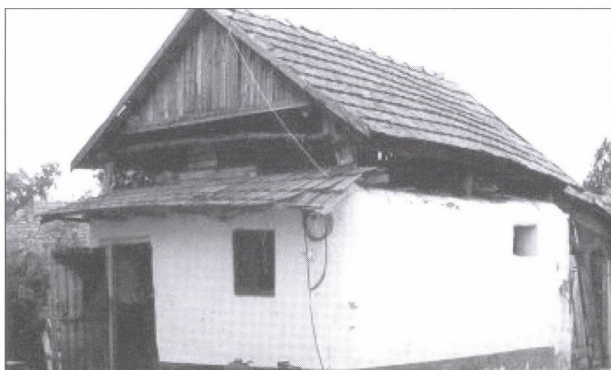
23. kép. Félig zárt, félig nyitott szín. A tapasztott falvég fölött ereszes vízvető.
Petőfi u. 109. (Pataky Emőke felv., 1995)

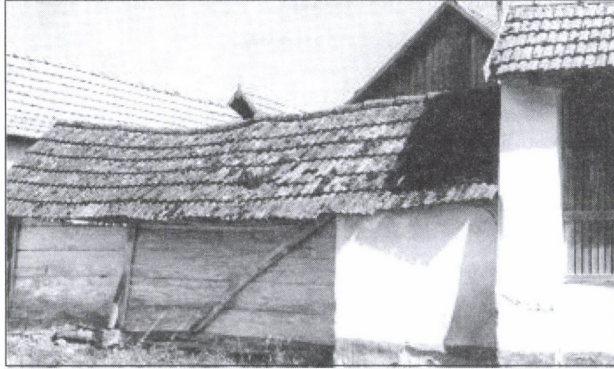
25. kép. Utcafrontra, egybeépített deszkadisznóól és vályogfalú baromfiól, valamint kőlábas góré. Az ólakat Mózer-féle cementcserép fedi. József Attila u. 5. (Pataky Emőke felv., 1995)
