Egy nagyvázsonyi parasztház helyreállítása

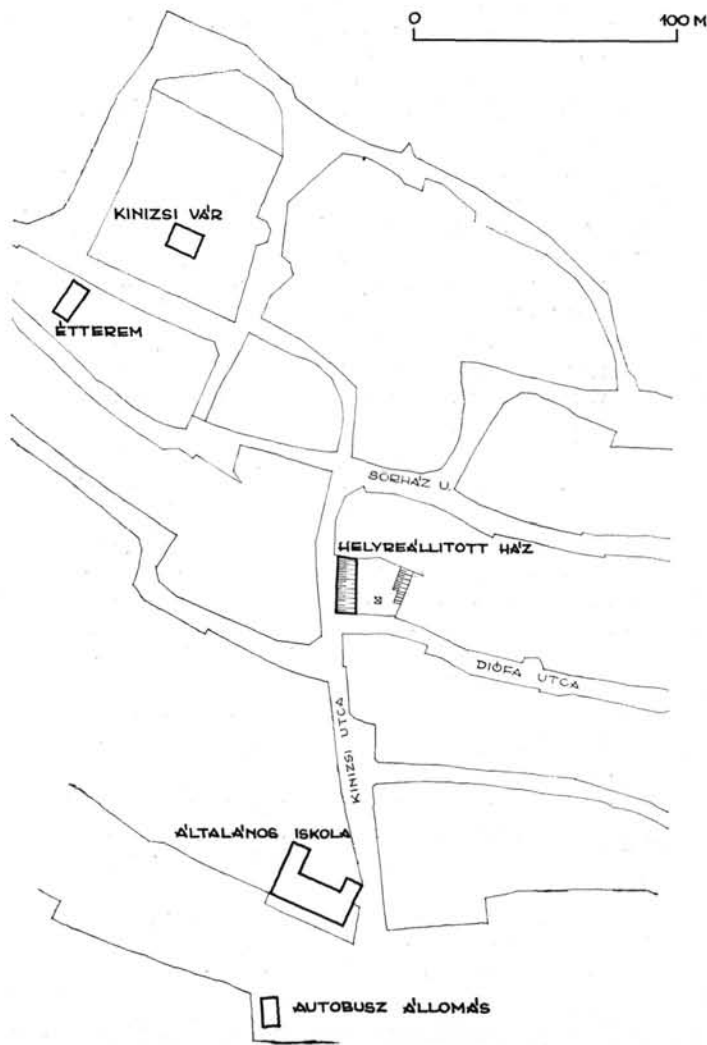
1. A helyreállított népi műemlék helyszínrajza.

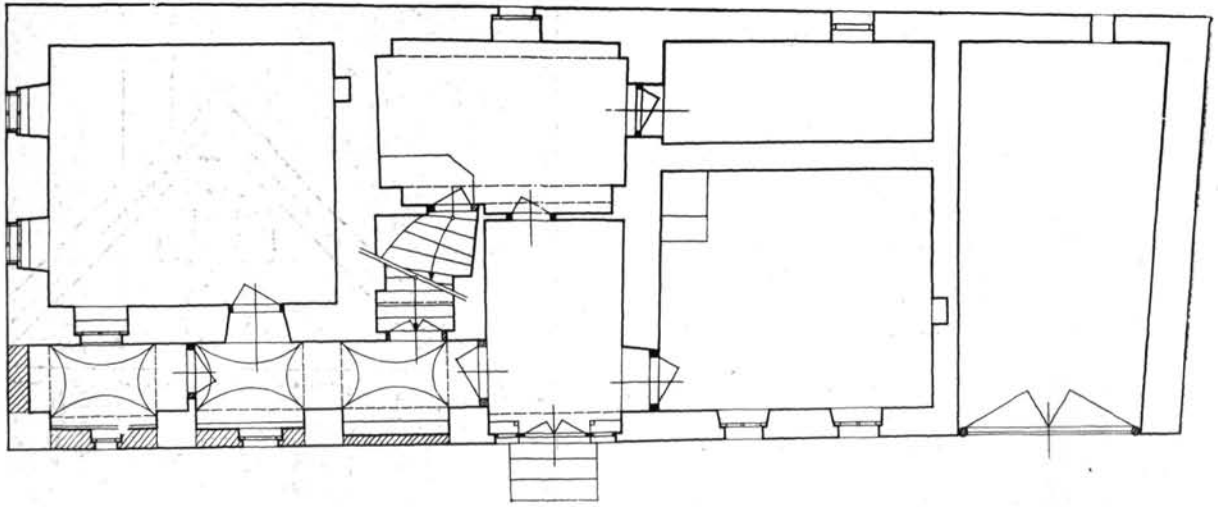
4. Rekonstruált alaprajz
4. Rekonstruierter Grundriss.

A konyha bejárati ajtaját a felmérés után a pitvar tengelyébe terveztük elhelyezni és a gádor (udvari) bejárata szélesebb szakaszát nyomottabb ívnyílással gondoltuk visszaállítani.⁴ A vakolatrétegek gondos eltávolítása és a régi fénykép alapján ezt az elgondolásunkat módosítani kellett. A kéttáblás konyhaajtó közvetlenül a padlásfeljárót határoló fal mellé került és a gádor konyha előtti, bejárati ívnyílását is — mintegy a hátsó szoba udvari falának meghosszabbításával — a másik ívvel megegyező szélességgel állítottuk vissza. Az említett fényképfelvétel alapján került a konyhaajtó és a hátsó szoba közötti falszakaszra a fatáblával lezárt butellásablak is. Sikerült a padlásfeljáró eredeti, pitvarból induló bejáratának pontos helyét is megtalálni és ennek megfelelően az eredeti ajtónyílást és feljártot — a tölgyfa lépcsőfokok áthelyezésével — visszaállítani. A fenti rekonstrukciókat a tulajdonos által elmondott adatok is alátámasztották (4. kép).

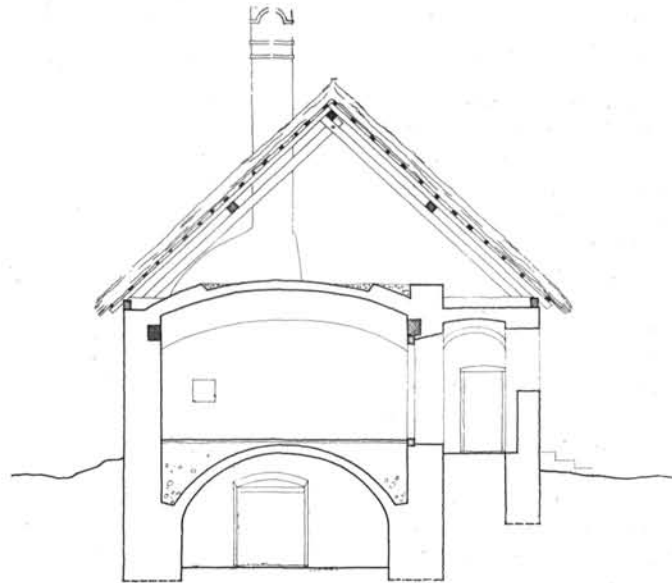
Az első szoba csehsüvegboltozatát 1959-ben statikai szakvélemény alapján bontották le, mert az utcai homlokfal DK-i falsarka megrepedt, elvált és erősen kidőlt. Elbontásakor a téglaboltozat közepén található vakolatdíszet gondosan levettük, majd a helyreállításnál visszahelyeztük (5. kép).

5. Az épület keresztmetszeti rajza, az első szobán és a pincén át.
5. Durchschnitt des Gebäudes, durch das vordere Zimmer und den Keller.
5. Coupe transversale de l'édifice, à travers la pièce de devant et la cave.
5. Рисунок поперечного сечения здания, через первую комнату и подвал.

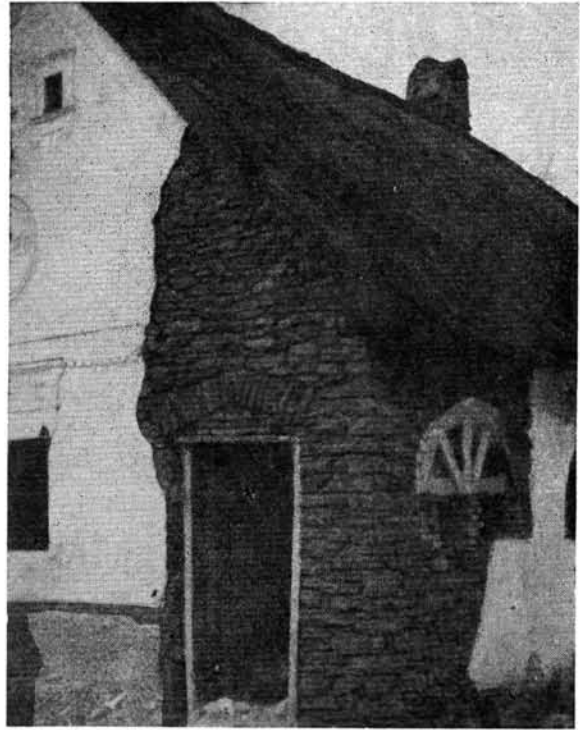
6. A D - K-i falsarok újra falazás után.
 6. Der Südöstliche Winkel, nach der neue Mauerung.
 6. L'angle du mur sud-est nouvellement rélevé.
 6. Юго-восточный уголок стенки по обговления обмуровки.

A DK-i falsarkot — lebontása után — természetközalapozással kőből újralfalaztuk (6. kép). A megtartott boltozatindítások alapján a gádor téglából falazott csehsüvegboltozat szakaszait és a haránt-kötőíveket visszaállítottuk. Az első szoba boltozatának megerősítése, valamint a további falrepedések elkerülése érdekében a csehsüvegboltozat középmagasságában (a felmenő kőfalak belső síkjába) vasbeton koszorúgerendát építettünk be.⁵

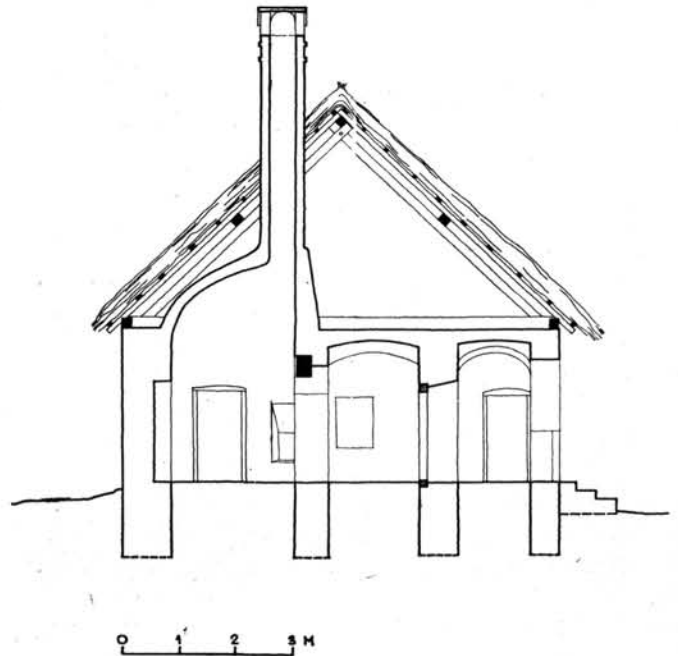
7. Az épület keresztmetszeti rajza a konyhán és a pitvaron át
 7. Querschnitt des Gebäudes, durch die Küche und Hausflur.
 7. Coupe transversale de l'édifice à travers la cuisine et le porche.
 7. Рисунок поперечного сечения здания через кухню и преддверье.

A téglaboltozatú szabadkémény alatti, korábban elbontott kemencére, katlanra, padkára vonatkozóan pontos adatunk nem volt. Ezért helybeli mesterrel (a tulajdonos elbeszélése szerint) egy, a faluban régen általánosan elterjedt és használt tűzhelyes kemencét, valamint katlanos tűzpadkát rakattunk. A kemence rekonstrukciójával együtt befalaztuk a hátsó, Kinizsi utcai konyhaablakot is. A kemencés konyhában természetesen pótolnunk kellett az átépítésnél elkerült, kidobott szerelvényeket is; a kemence előtétet, az edénytartó deszkát a füstgerendánál stb. (7. kép).

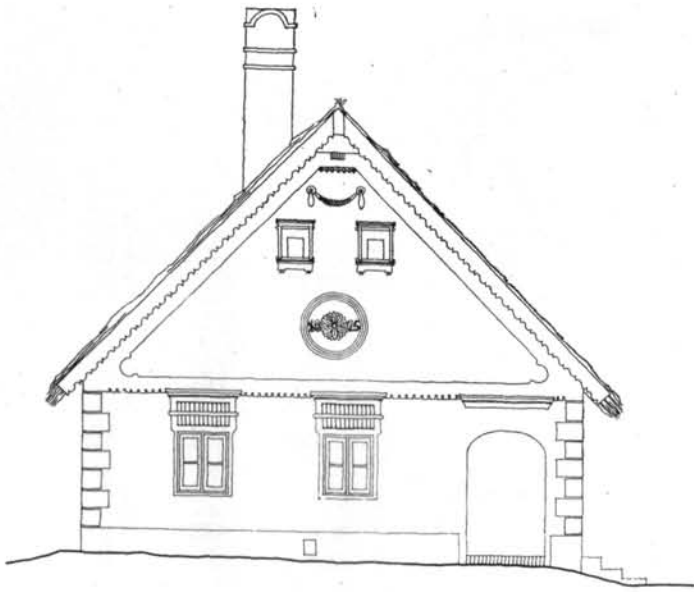
8. Az utcai homlokzat helyreállítási terve.
 8. Entwurf der Restaurierung für die vordere Front.
 8. Projet de réfection de la façade donnant sur la rue.
 8. Проект для реконструкции уличного фасада.

A kőfalú, nyeregtetős épületen díszítést csak az utcai, évszámos homlokzaton találunk. Az orommezőt itt a sarkokon félkörívvel kapcsolt sima vakolatsáv keretezi. A vakolatsávot az oromcsúcsban vízszintes csepp-motívum sor zárja le, efölött rojtmotívumot, alatta karikákra felfűzött levélfüzért látunk. A két téglalap alakú padlásablak barokk vakolatkeretéhez alul kötényszerű motívum kapcsolódik. Az oromfal tengelyében az 1825-ös évszámot és vakolatrózsát medálion keretezi. Az orommező vakolatdíszítését a zsupfedés ívesen faragott homlokdeszkája zárja le, illetve egészíti ki (8. kép).

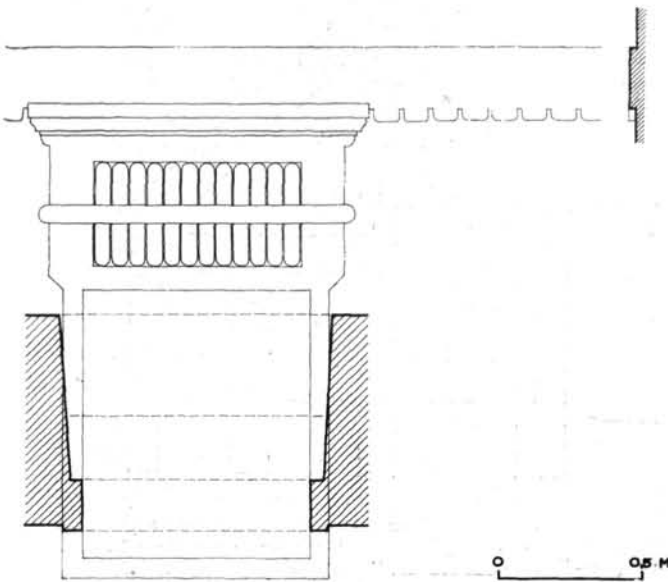
9. Utcai ablak befördött metszetével.
 9. Gassenfenster mit einwärts gekehrtem Querschnitt.
 9. Fenêtre donnant sur la rue avec sa coupe tournée en dedans.
 9. Уличное окно с вернутым его разрезом.

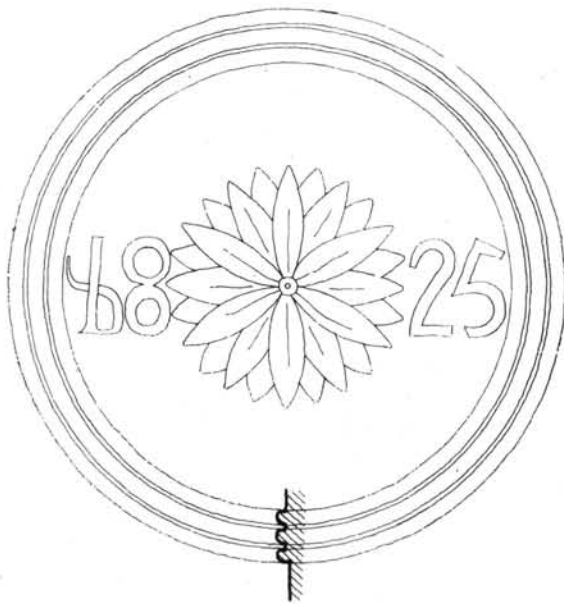
11. Az évszámös vakolatdíszítés rajza.
 11. Zeichnung der Mörtelverzierung mit Jahreszahl.
 11. Dessin du décor de crépi muni d'une date.
 11. Рисунок орнамента штукатура с числом года.
