GRÓF PEJACHEVICH ANTAL FŐISPÁNI BEIKTATÁSÁRA KÉSZÜLT ZÁSZLAJÁNAK RESTAURÁLÁSA

RESTORATION OF THE FLAG MADE FOR THE INAUGURATION OF GENERAL COUNT ANTAL PEJACHEVICH AS LORD-LIEUTENANT

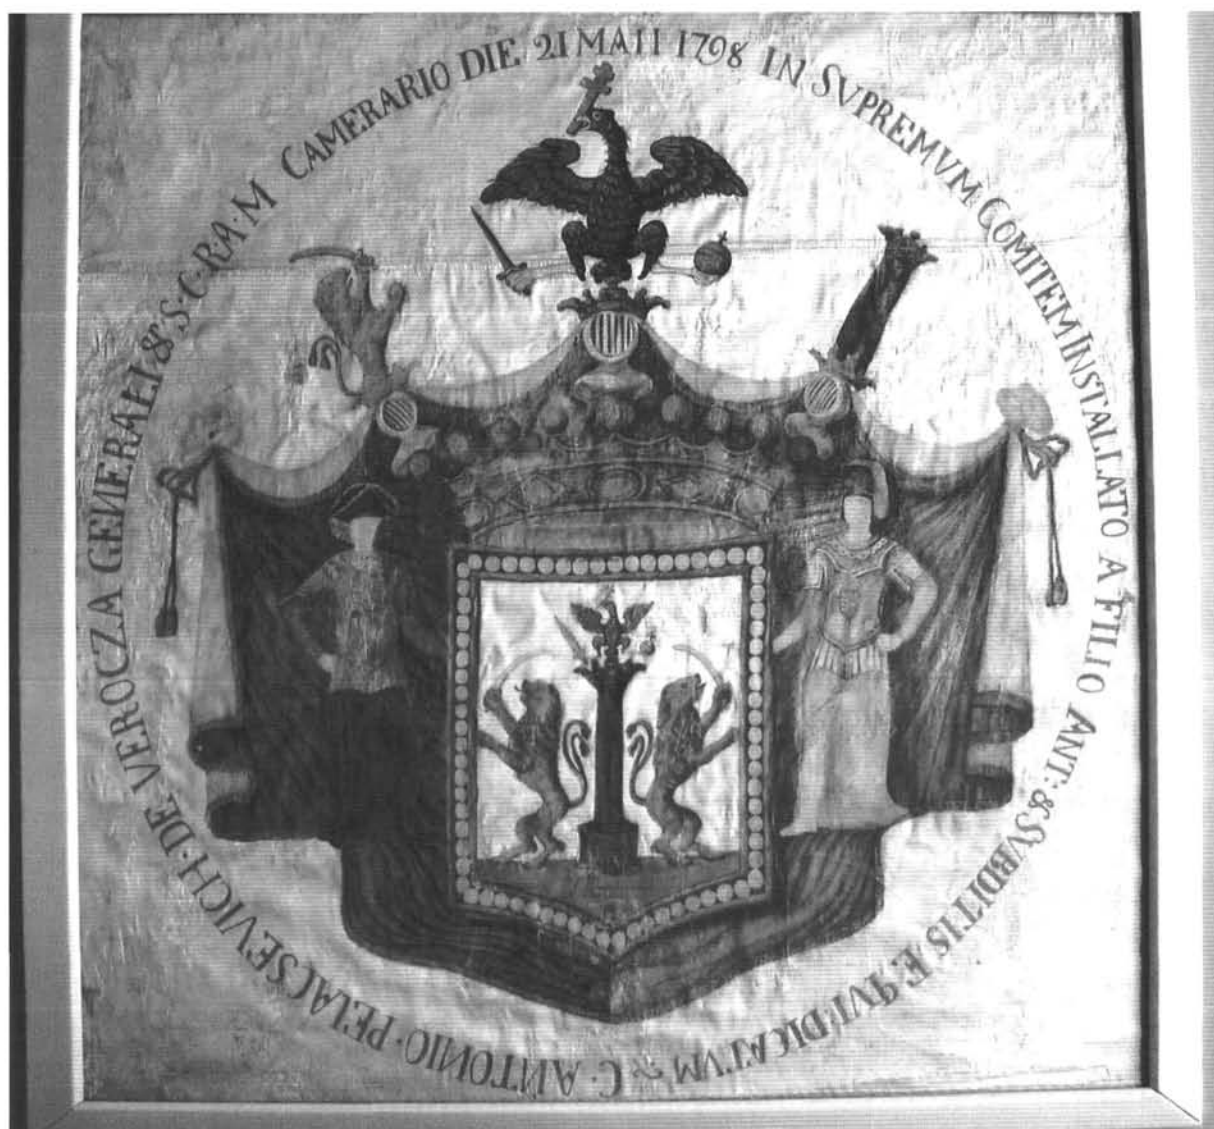
17. ábra. A Pejachevich család címerét ábrázoló zászlólap, restaurálás után
Figure 17. The flag sheet depicting the Pejachevich family coat-of-arms, after restoration

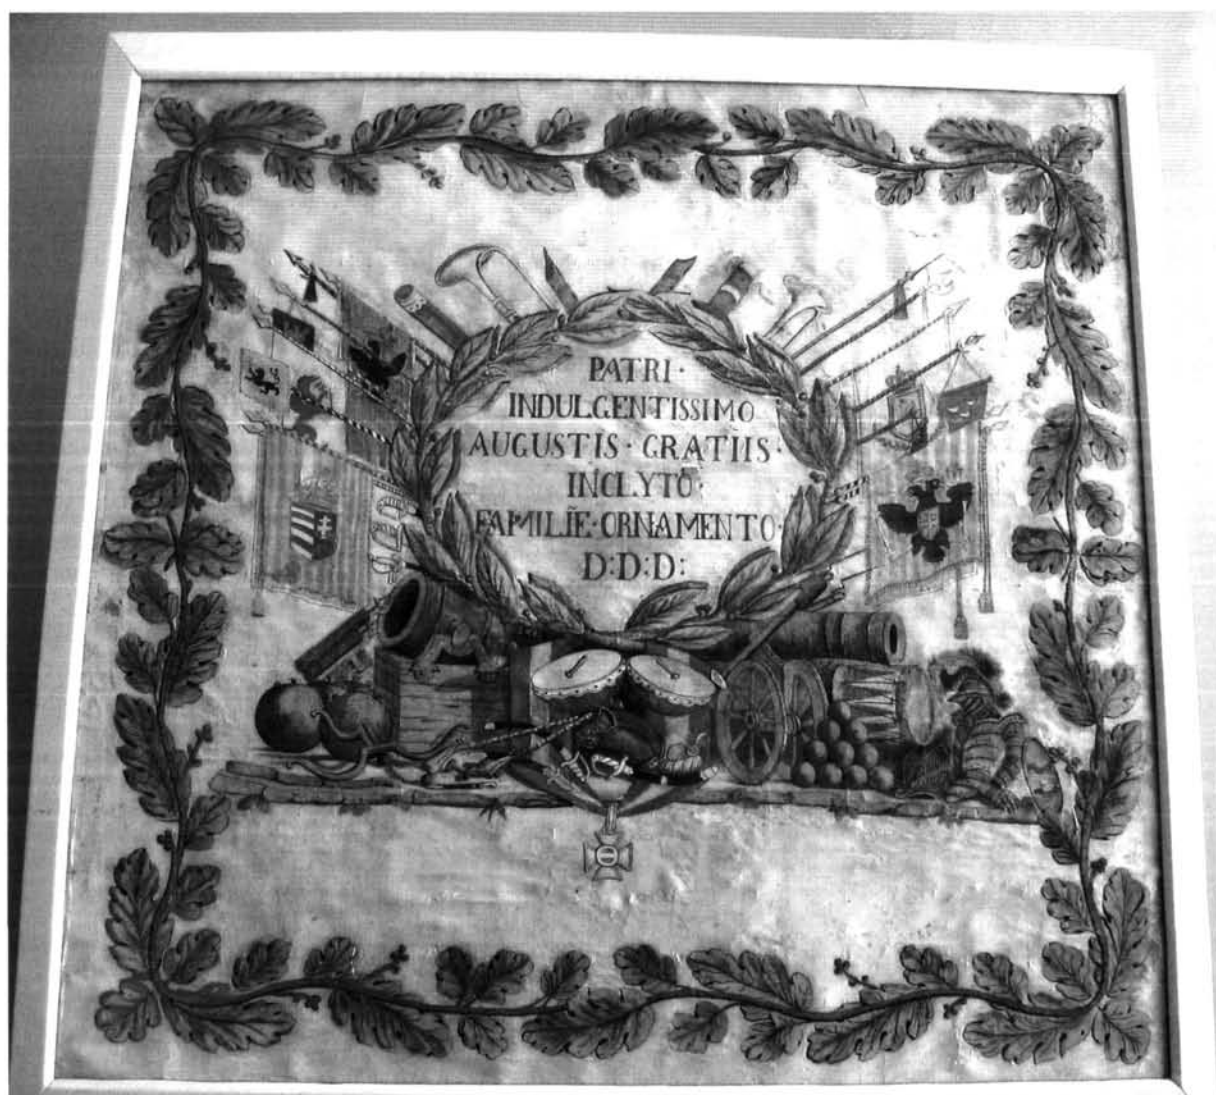
18. ábra. A trófeumot ábrázoló zászlólap, restaurálás után
Figure 18. The flag sheet depicting the trophy, after restoration
