A pápai Esterházy-kastély két 19. századi aranyozott kályhájának felújítása

A Laczkó Dezső Múzeum restaurátor csapatának egy kiemelkedő munkája

Cziráki Veronika

Laczkó Dezső Múzeum

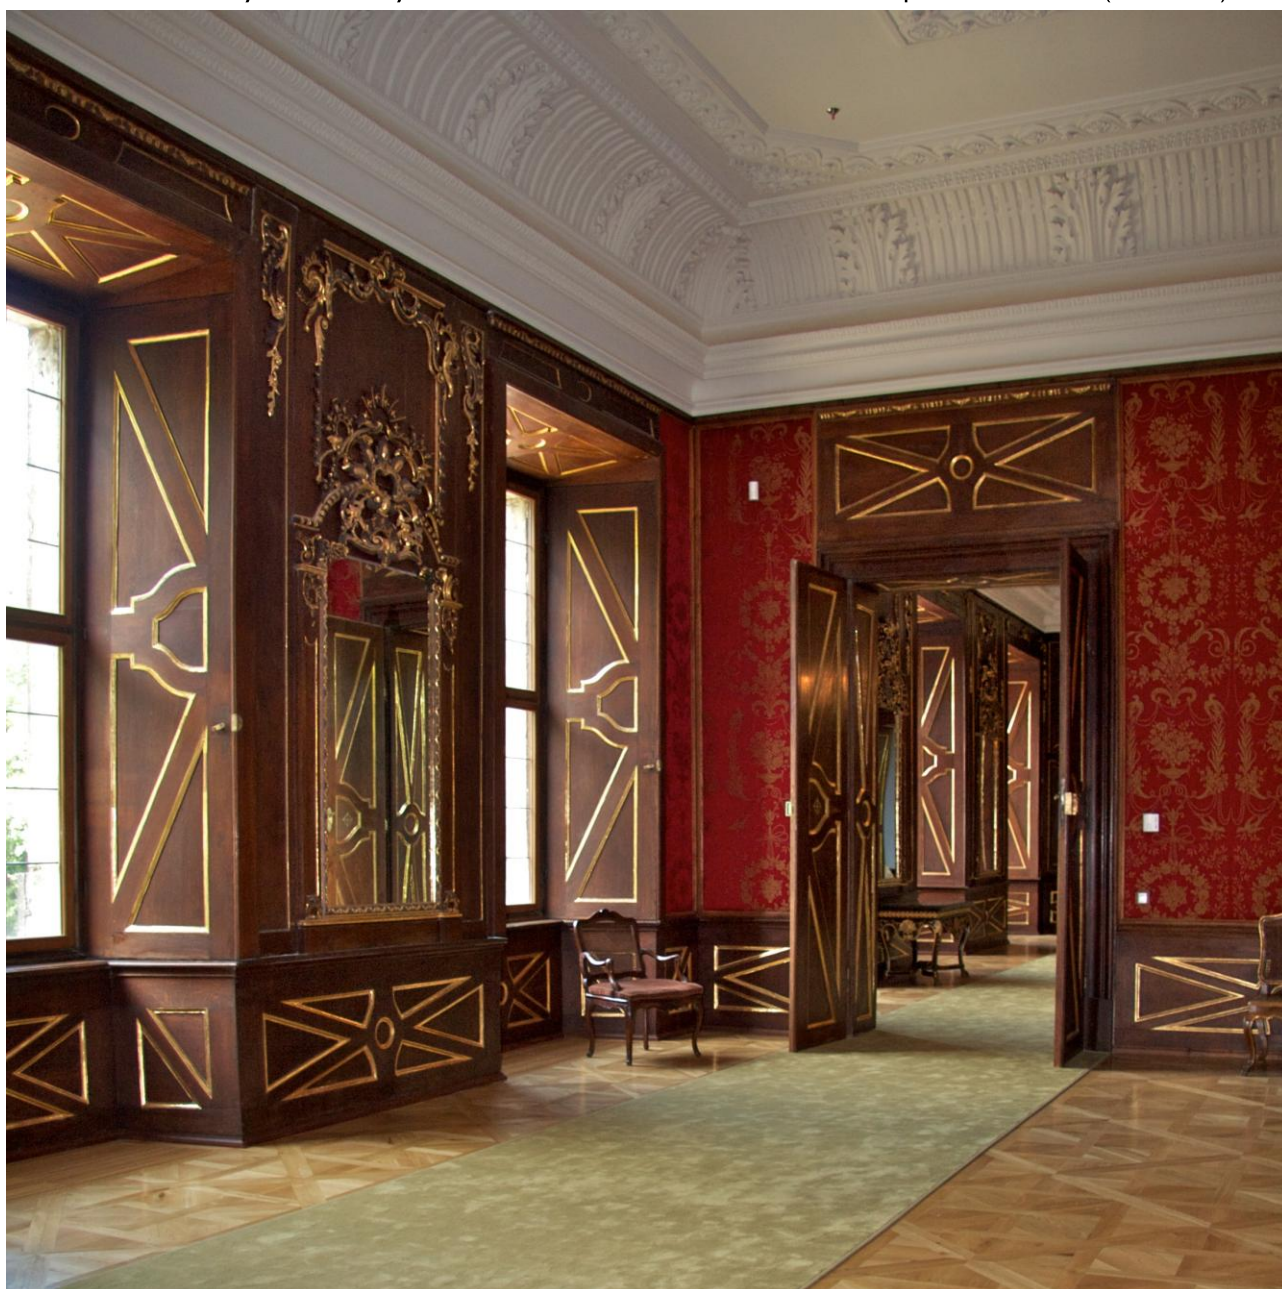
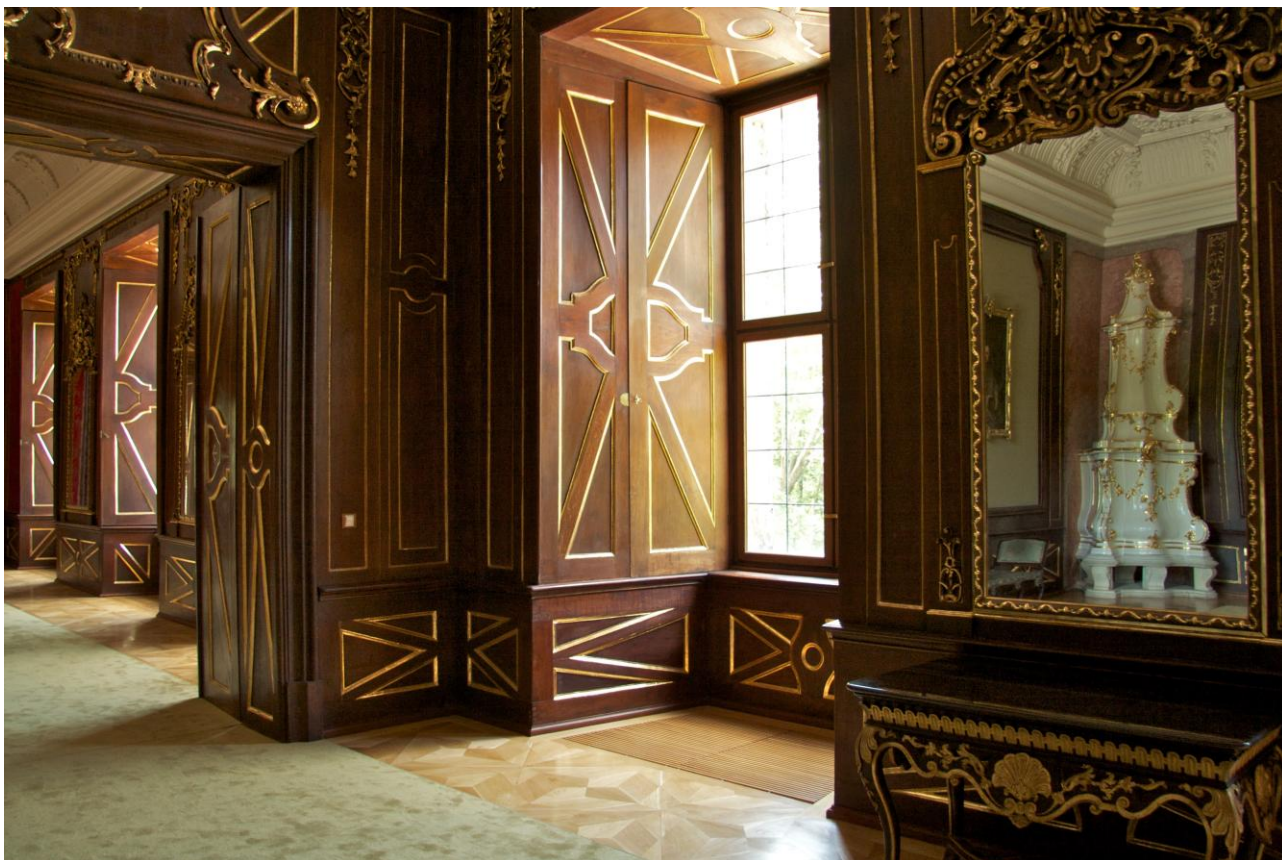
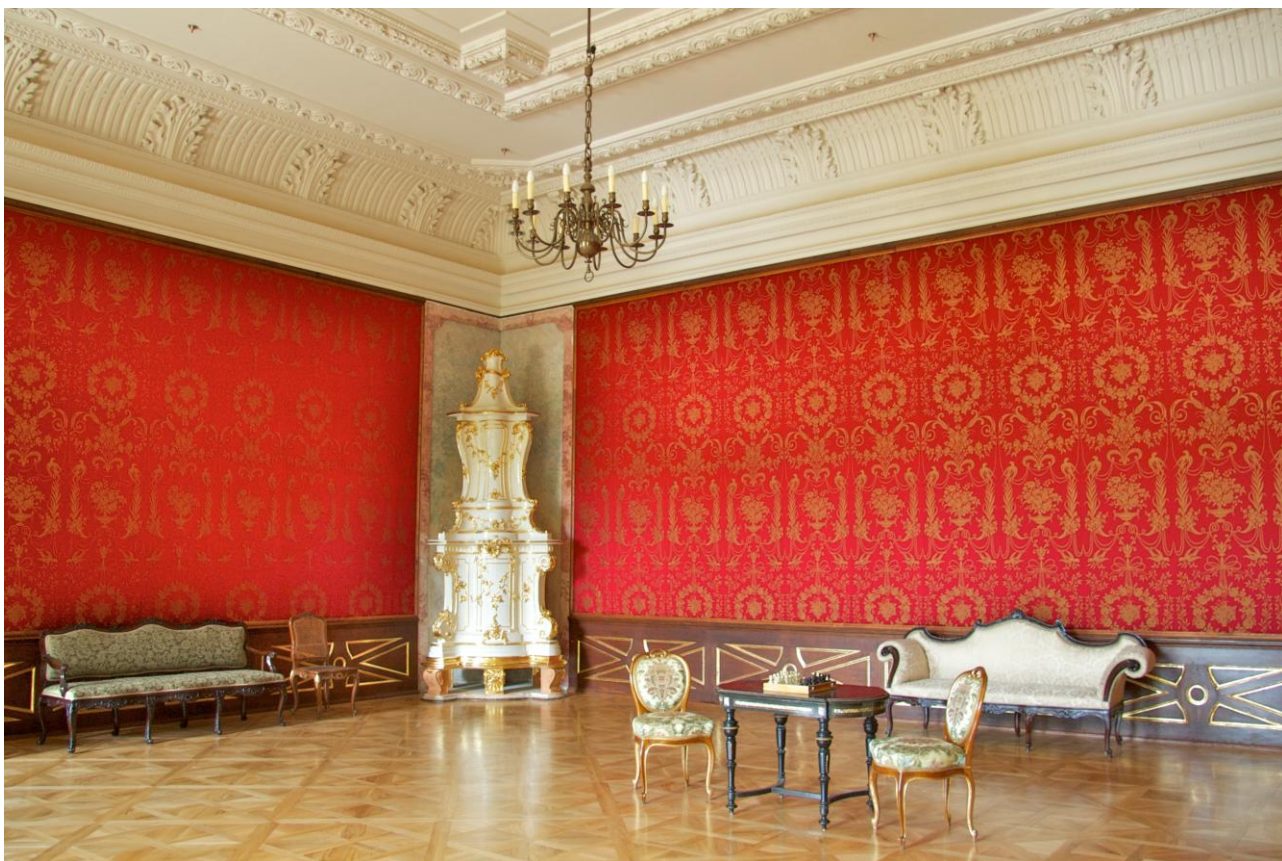
I-3. ábra: A kastély felújított reprezentatív termei

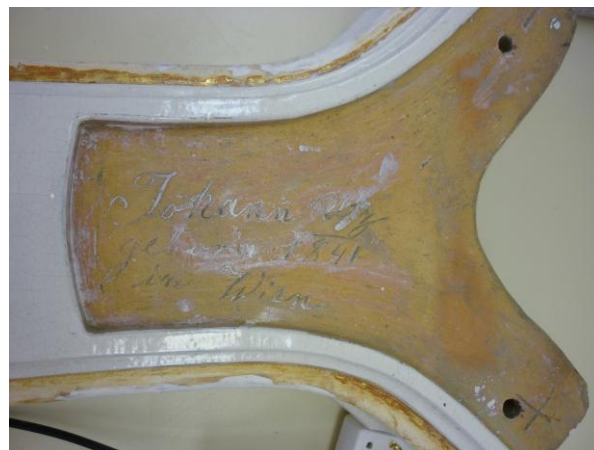
10. ábra: Az elembe karcolva: „Johann Utz geborn 1841 in Wien”

A kályha szétbontásakor megtaláltuk a készítő nevét és a készítés évét. Az egyik elembe karcolt felirat alapján a kályhát Bernhardt Erndt kályhászmester ill. annak bécsi üzeme készítette 1864-ben. (9. ábra) Gróf Esterházy Pál az 1860-as években alakította ki a kastély reprezentatív helyiségeit köztük az ún. Vörös-szalont és Nádortermet, amelyekben a kályhák találhatóak. A kályhák elkészítésével megbízott, 1791-ben alapított Erndt-cégnek akkor két üzeme volt. Az egyik Bécsben, a másik Klein-Pöchlarnban, ez utóbbi ma is működik és ma is cserépkályhákkal, ipari kerámiákkal foglalkozik. Johann Utról, akinek nevét, születési helyét és idejét egy másik elembe karcolták, nem találtunk adatot, Erndt alkalmazottja vagy tervezője lehetett. (10. ábra)

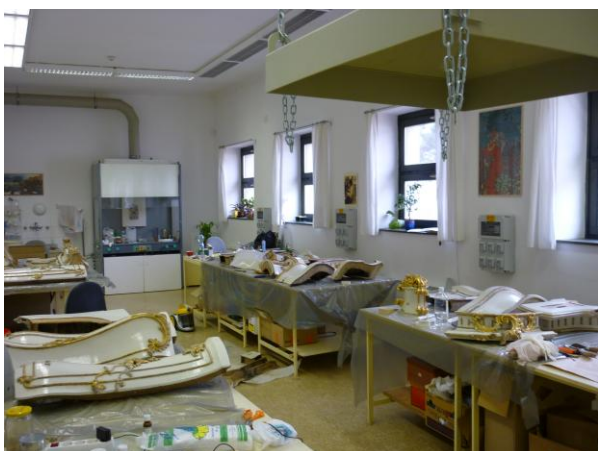
7. ábra: A lebontott elemek a restaurátor műhelyben

A kályha statikailag külső szemrevételezés alapján is gyengének látszott. Elemei sok helyen repedtek, töröttek voltak, a felső elemek szétváltak. A bontásakor pedig bebizonyosodtak következtéseink. Ez a munkafolyamat viszonylag gyorsan, 3 nap alatt történt meg. (5–6. ábra) A gyorsaságot nagyban elősegítette az elemeket összetartó drót gyengesége, a laza, pergő fugák, és a belső tapasztásnál használt agyag összehsugorodása. Minden egyes szétbontott darabot (8 szinten összesen 39 elem), a talapat kivételével a Veszprémi Laczkó Dezső Múzeum restaurátor műhelyeibe szállítottuk, ahol a további munkát végeztük. (7–8. ábra)

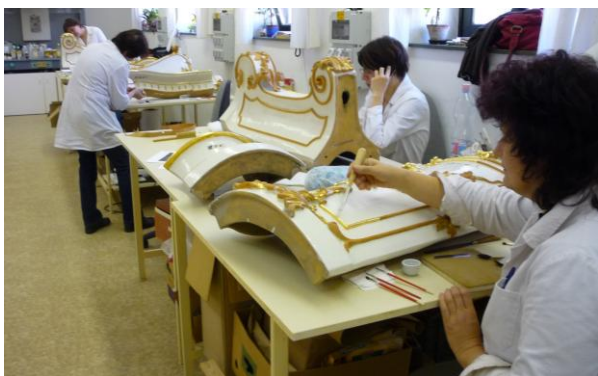
8. ábra: A munkálatok közben

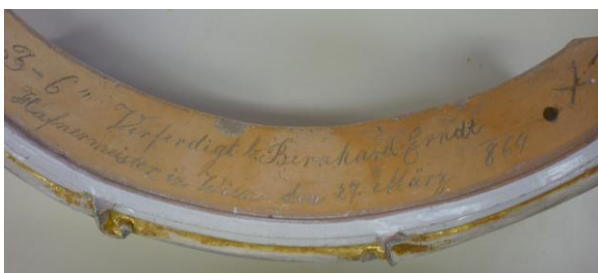
9. ábra: A készítő neve, a készítés helye és ideje a kályha egyik elemébe karcolva (Verferdigt b. Bernhard Erndt Hafnermeister in Wien den 27. Marz 1864)

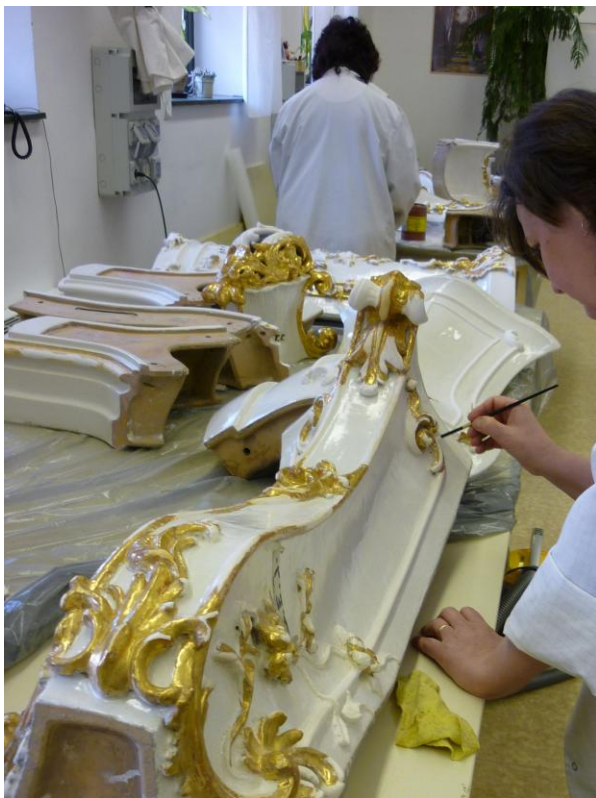
20. ábra: A hidegkréta alap egyenletes felvitele ecsettel

Az aranyozás előtt nagyon fontos volt a tökéletesen sima kréta alapozás elkészítése. A krétát ecsettel vittük fel, több rétegben. Ott ahol szélesebb volt a felület, száradás után, ha szükséges volt különböző finomságú polír-szivacsokkal és acélgyapattal segítettük a hibátlan felszín elérését. Törekedtünk azonban arra, hogy a krétát úgy hordjuk fel a felületre, hogy ne legyen szükség csiszolásra és egyéb finomításra, kivéve az acélgyapattal való felfényezést. (20. ábra)

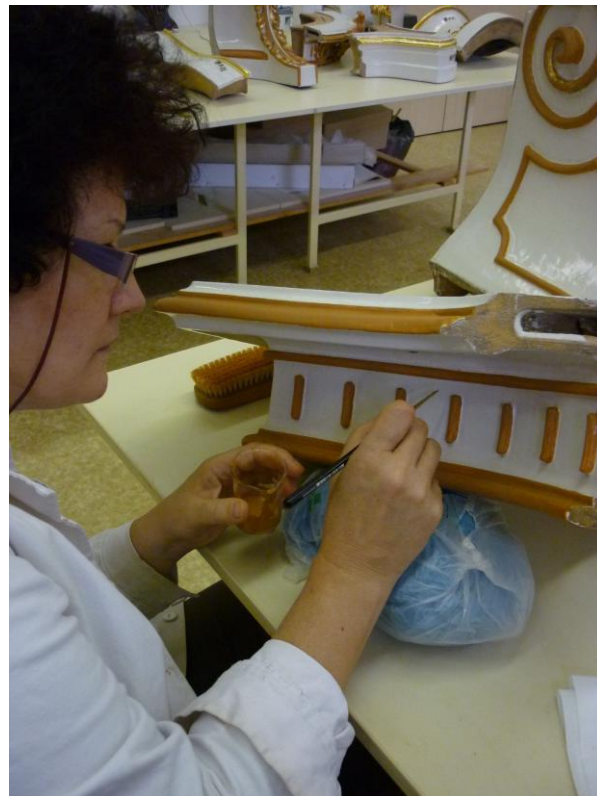
21. ábra: A bólusz alapozás felvitele a kréta alapozásra

Az aranyat narancsszínű enyves bólusszal rögzítettük a felületre, mivel az eredeti arany alatt nem vörös, hanem narancs árnyalatú volt a poliment alapozás. A 23 karátos aranyfüstöt 10 % alkoholos nedvesítéssel rögzítettük a bólusz alapra. Az arany felpolírozása után mélytűzű aranybevonatot kaptunk. (21–22. ábra)

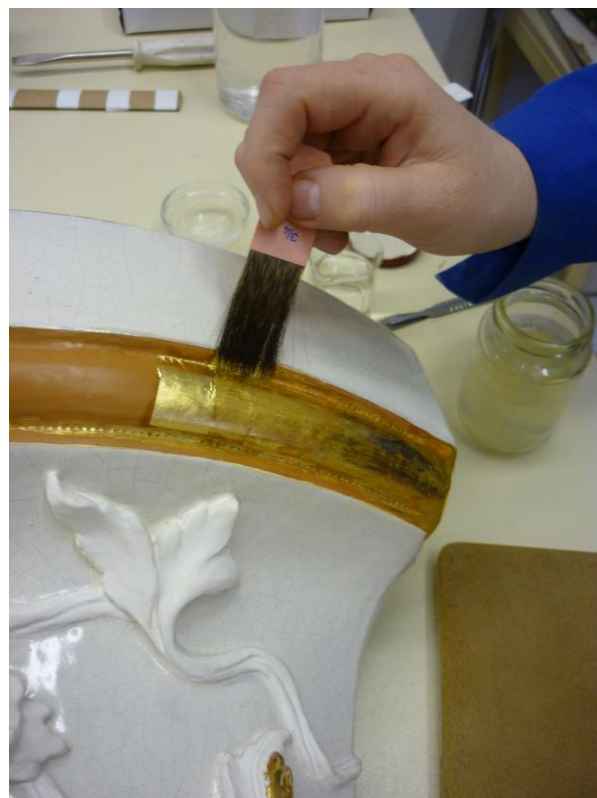
22. ábra: Az arany rögzítése a bólusz rétegre

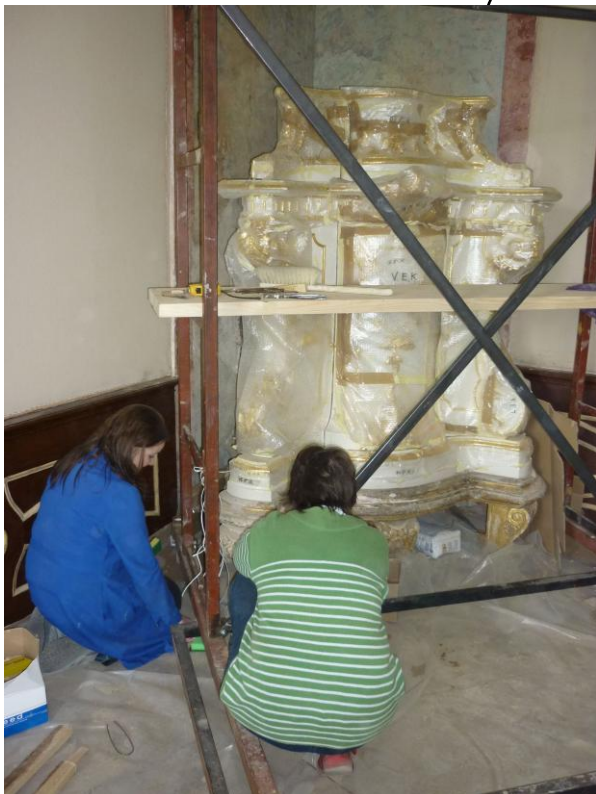
23. ábra: A kályha felépítése

A restaurált elemeket a szokványos kályhaépítési eljárással építettük fel (soványított agyaggal). Az egyes elemeket még a helyszínre szállítás előtt becsomagoltuk buborék fóliába úgy, hogy az

aranyozást védje, de csomagoló anyag az illesztési felületekre nem kerülhetett. (23. ábra)

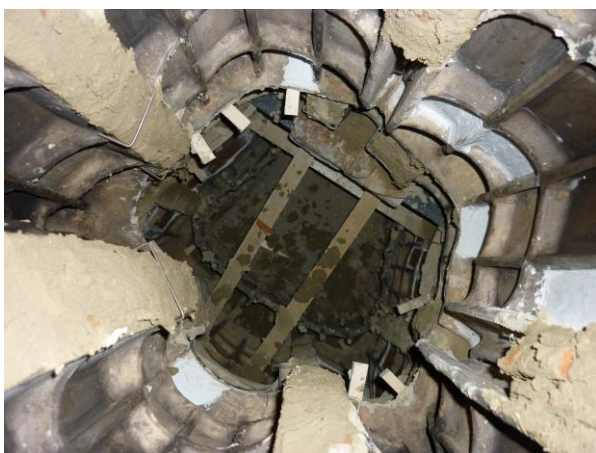
24. ábra: Az építés szokványos kályhaépítési eljárással készült

A 7. szint a kályha legnagyobb elemeiből áll, ezt a sort a kályha belsejéből lehetett építeni, előbb az elülső három elemet, majd a hátsókat. Mivel a kályhát nem fogják fűtésre használni nem képeztünk ki tűzteret. A kályha magasságára való tekintettel, valamint hogy egy váratlan ütés hatását megelőzendő az elülső nagy táblás elemet tetőlécekkel támasztottuk meg belülről. (24. ábra)

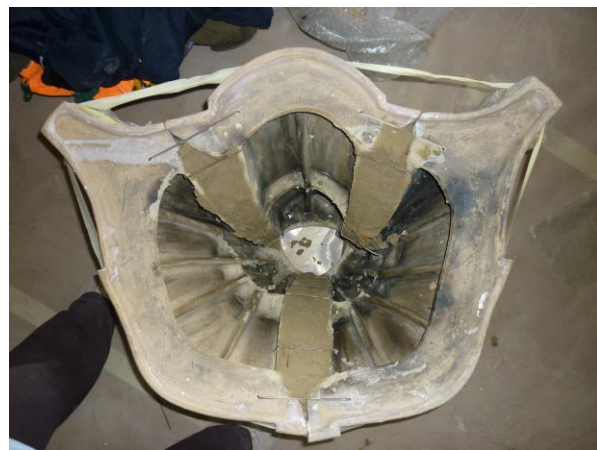
25. ábra: A felhelyezés előtt összeállított második szint

felépíteni. A 3. és 2. szint elemeit még a felhelyezés előtt összeállítottuk, az egyes elemeket akárcsak a többi szintnél agyaggal és kályhás kapcsokkal rögzítettünk, majd így emeltük fel rá. Végül a csúcspdíz is a helyére került. (25–26. ábra)

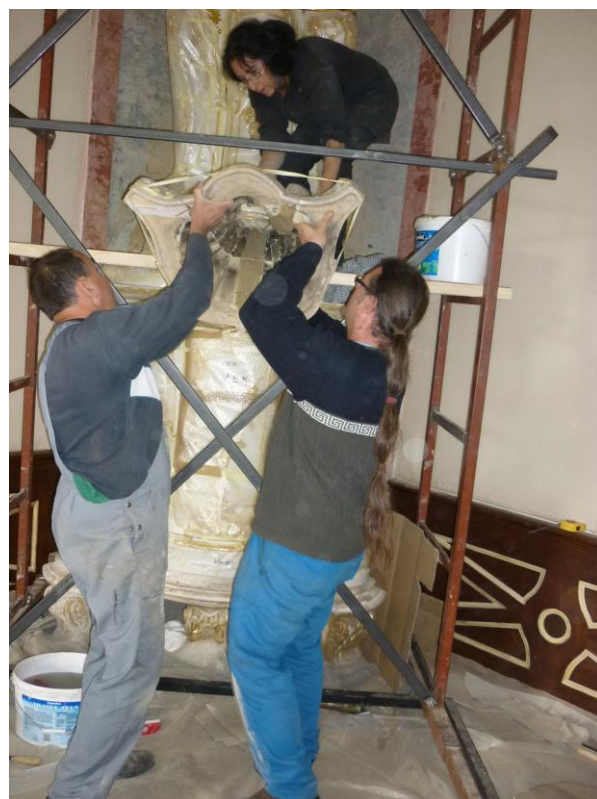
26. ábra: Az összeállított elemek felhelyezése

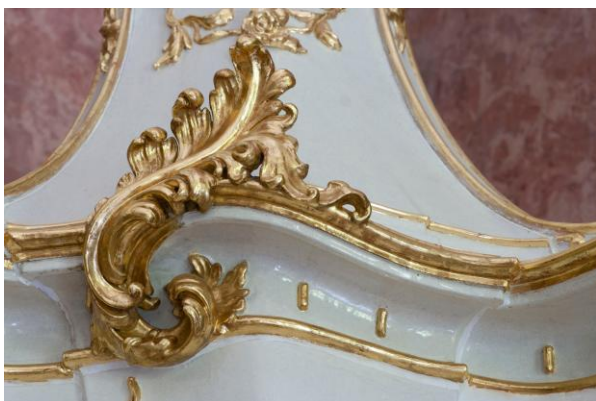
36. ábra: A felső szint restaurálás után

együtt tisztítottunk, restauráltuk. A fugázáshoz használt felesleges gipszet, amelyet vastag rétegben vittek fel a felületre eltávolítottuk. A restaurálás egyik legnagyobb kihívását ez jelentette. A plasztikus gipsz kiegészítéseket kisebb-nagyobb átalakítással, finomítással megtartottuk, mert formailag jók voltak. A kályha további restaurálása, aranyozása a Vöröszalonban lévő kályhához hasonlóan történt. A talpazatot, mivel '60-as években készített rekonstrukcióról volt szó nem aranyoztuk. (35–40. ábra)

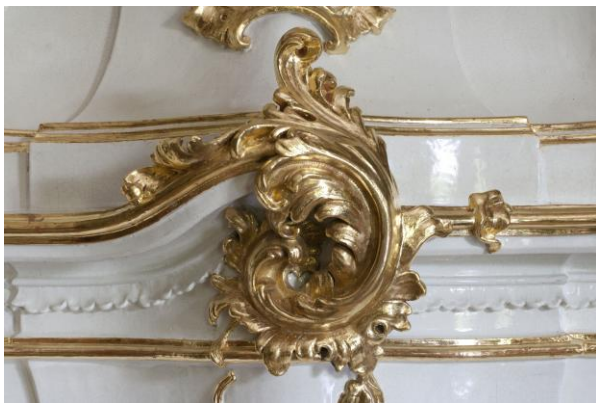
38. ábra: A központi dísz restaurálás után

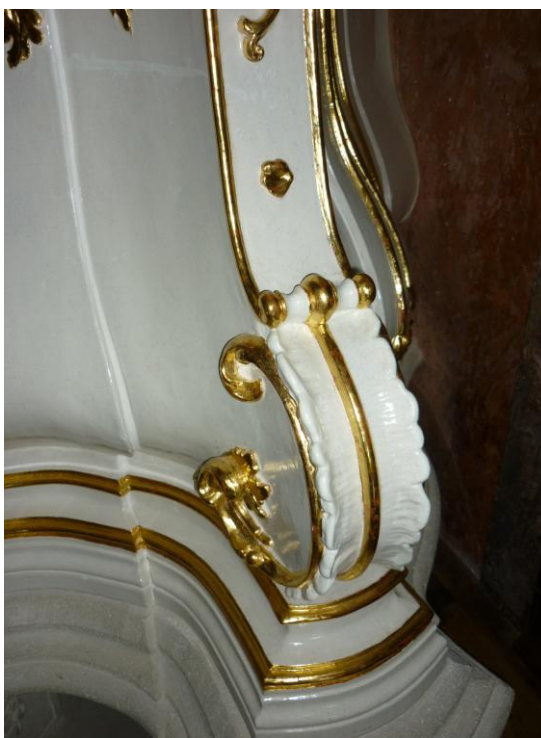
40. ábra: Alsó rész egy részlete restaurálás után

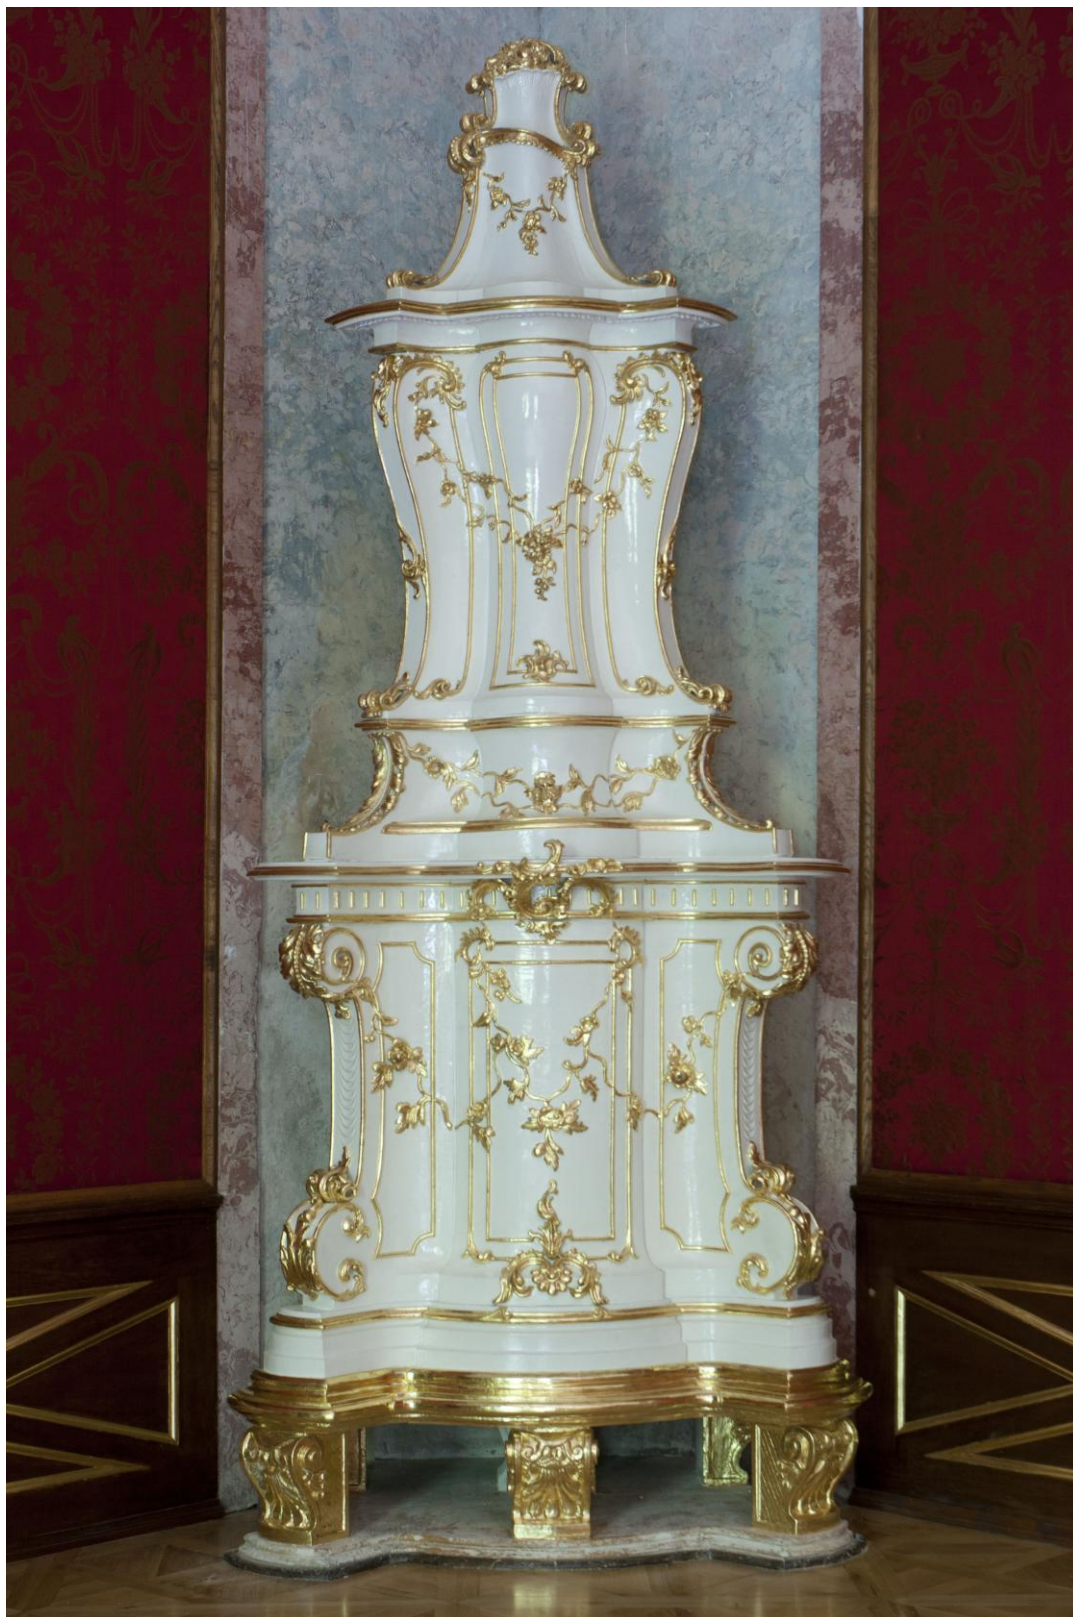
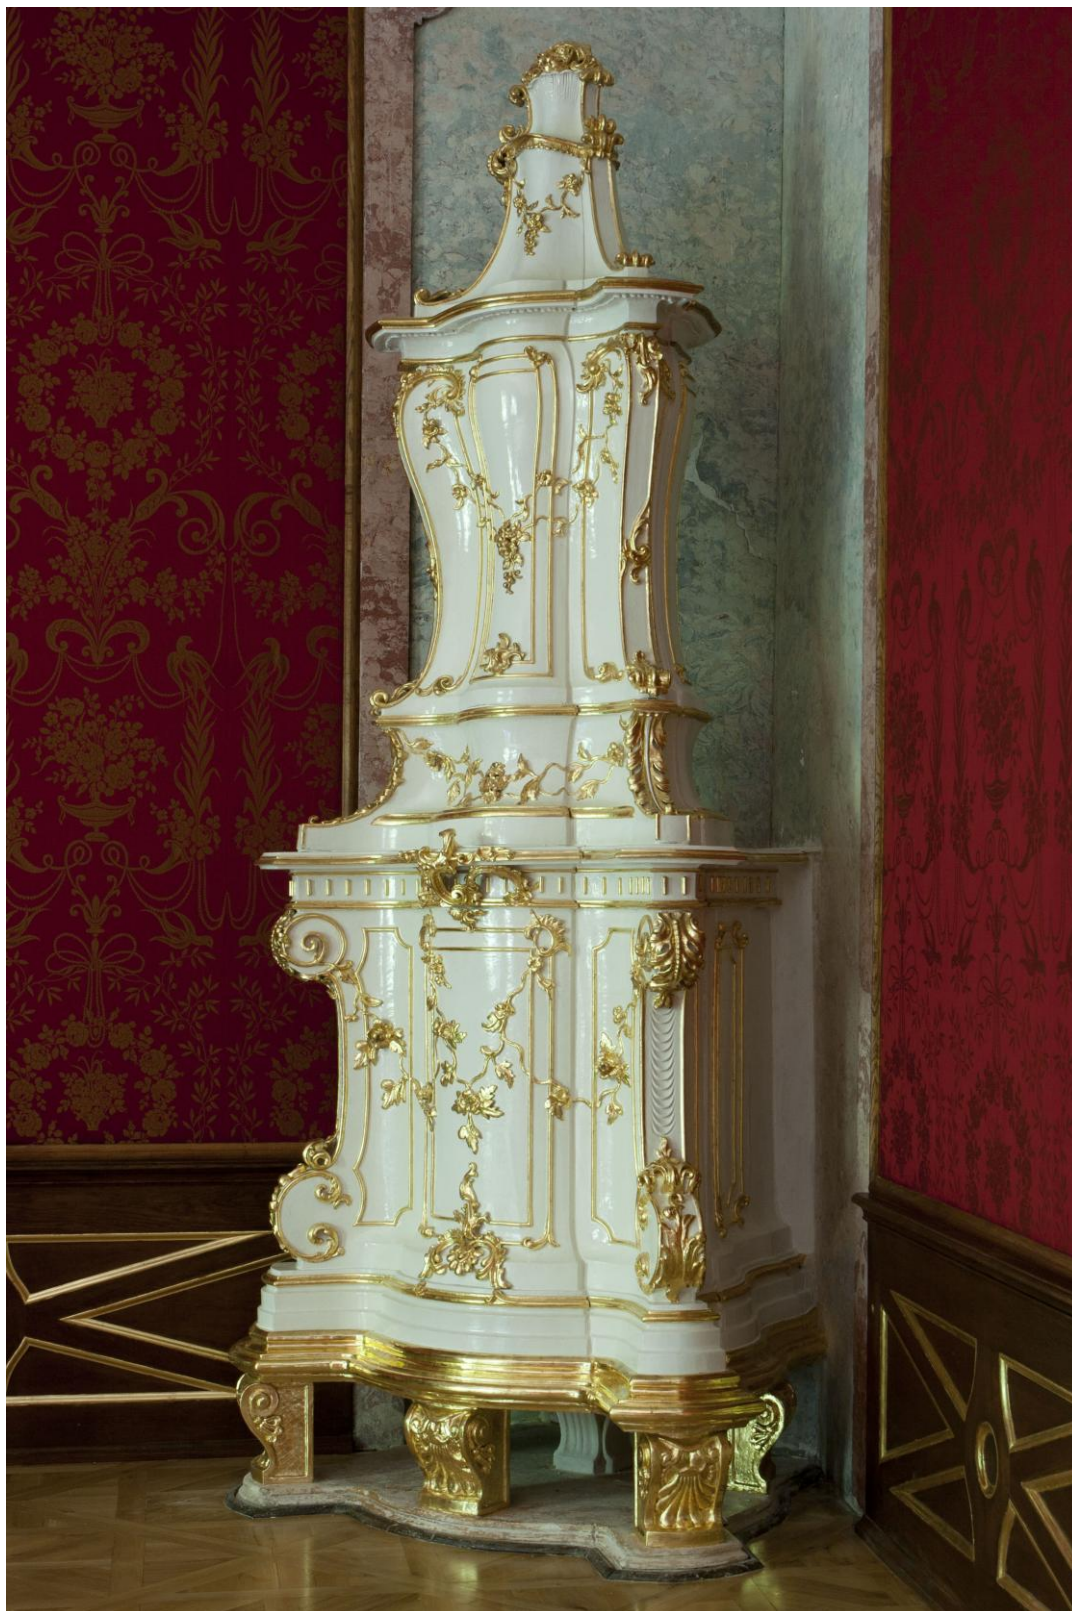
A közelmúltban, a felújítás óta eltelt közel tíz év után, a kastélyban tett látogatás alkalmával elvégzett szemrevételezés eredményeként elmondható, hogy: mindkét kályha állapota pontosan olyan, mint restaurálásukat követően, a munka átadásakor. A termekben télen fűtés van, és bár a páratartalom nagyon alacsony, a restaurált fa falburkolattal, és parkettával ellentétben ez nem okozott szemmel látható

41–42. ábra: . A Vörös-szalón kályhája

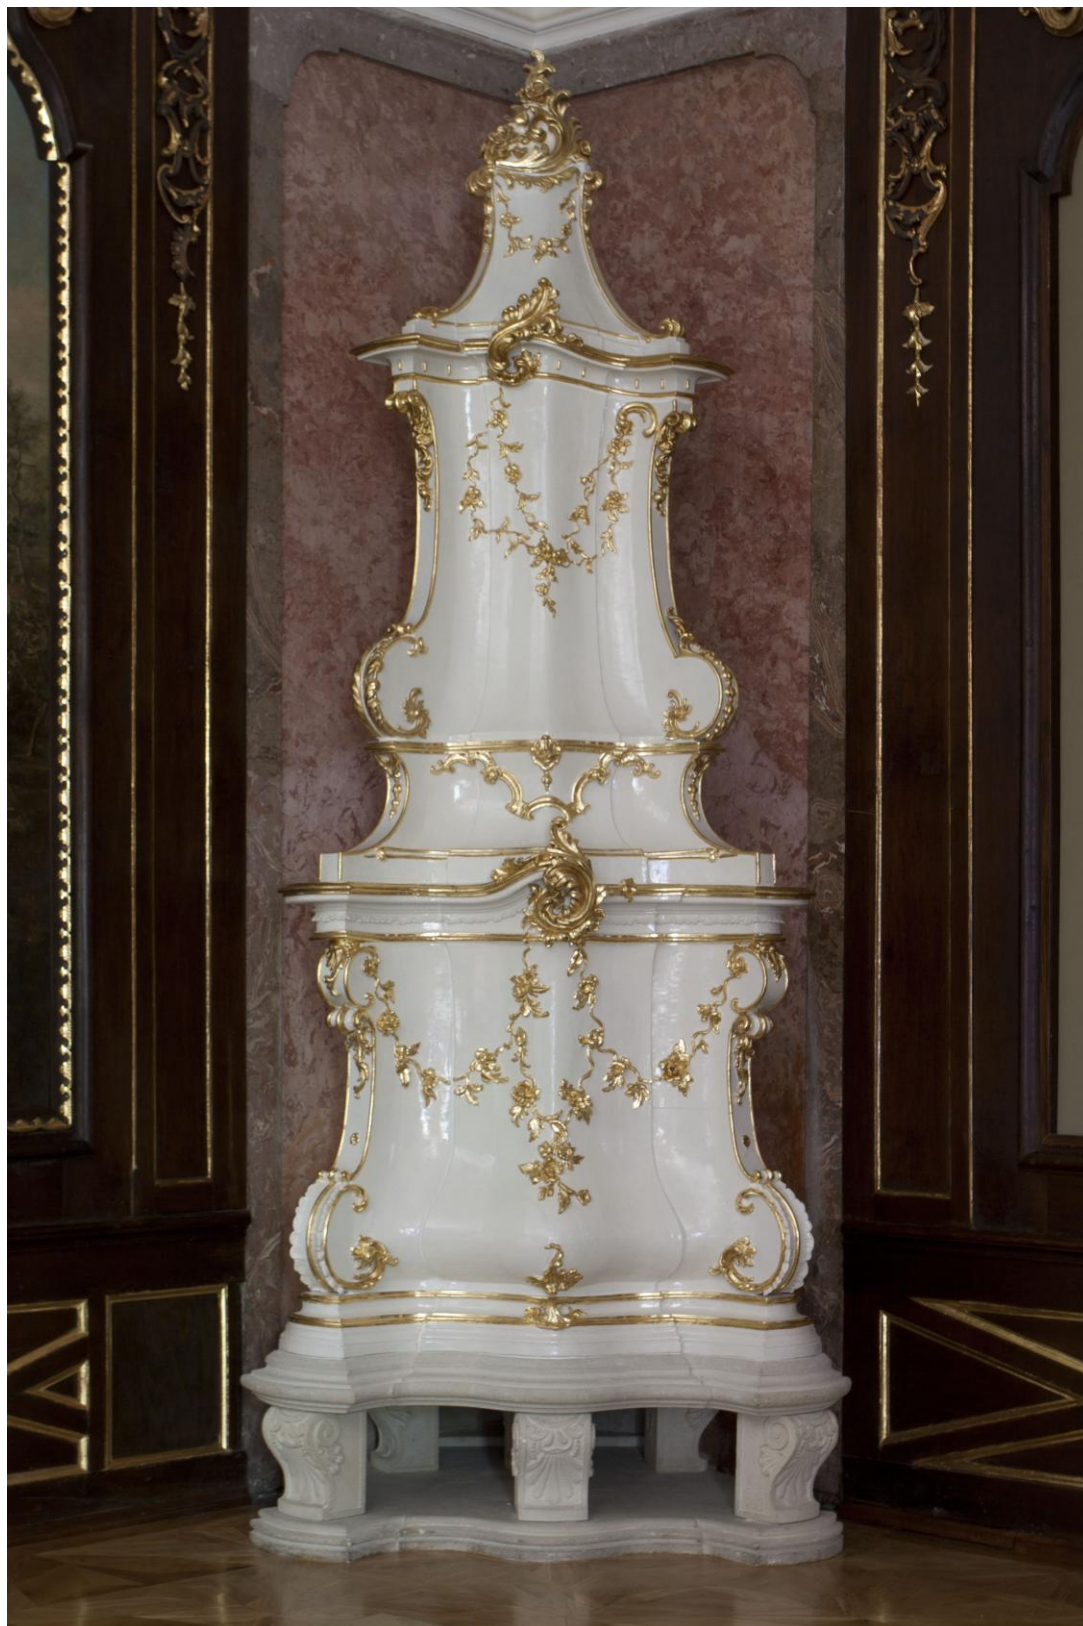
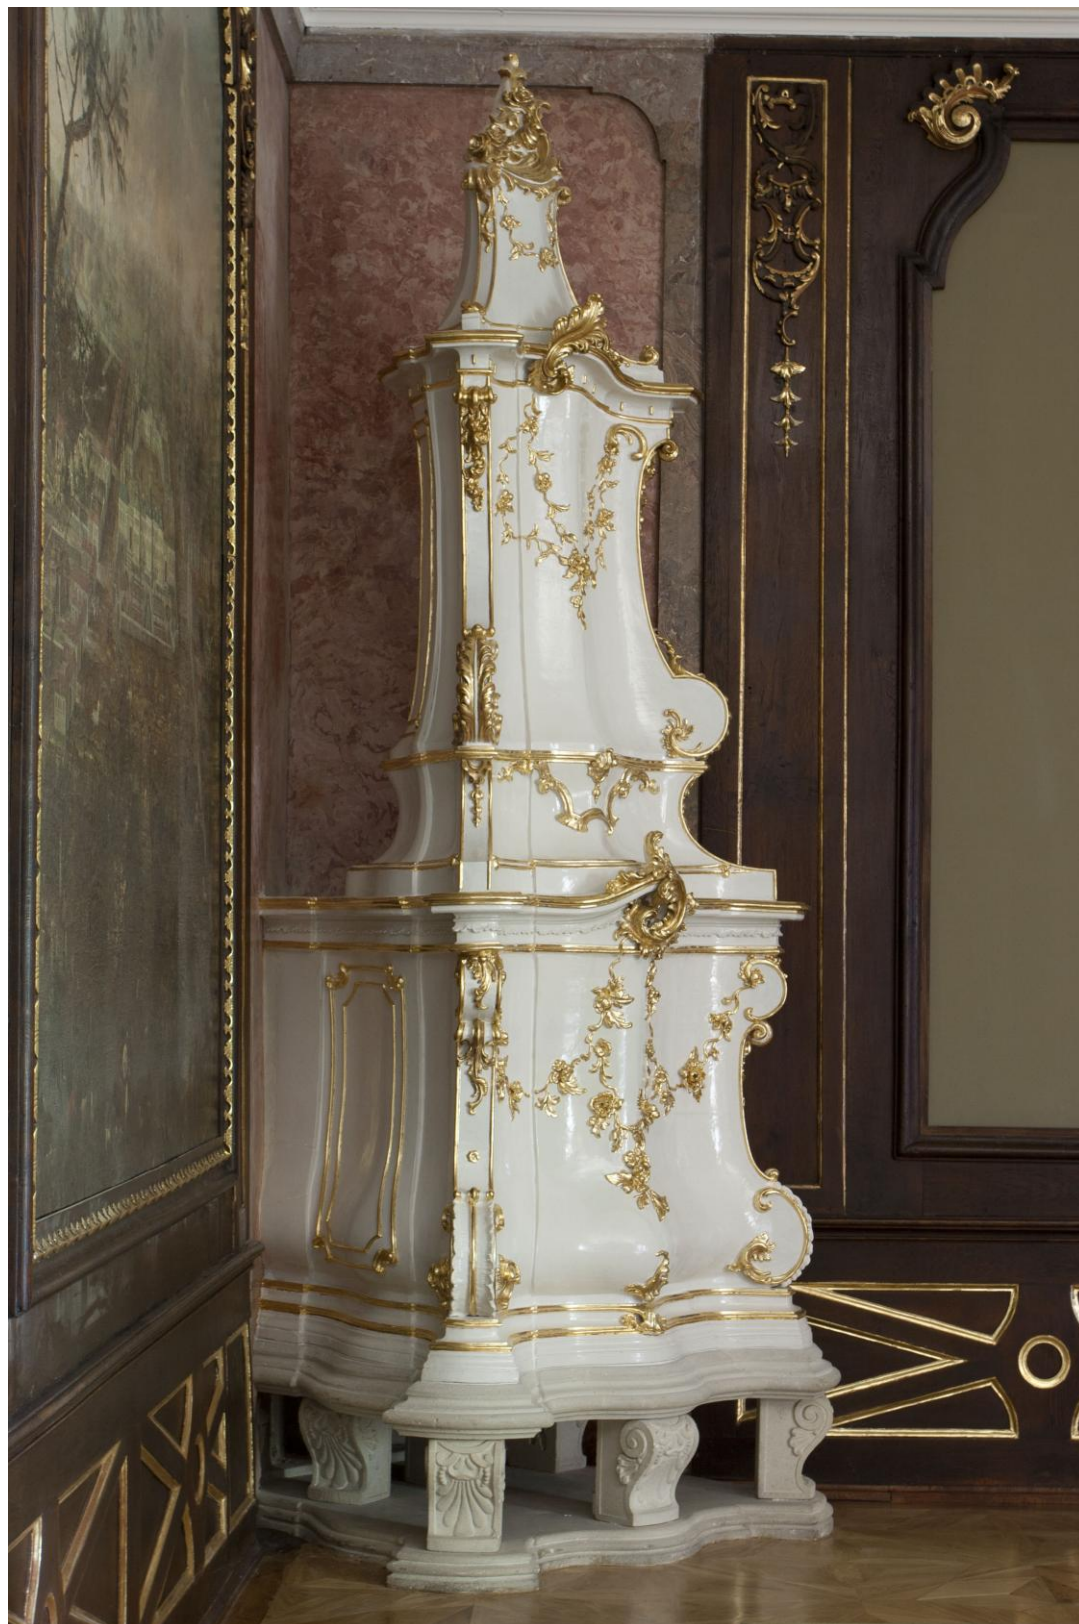
43–44. ábra: A Nádor-terem kályhája
