## **A HELIKOPTER FORGÓSZÁRNYLAPÁTOK RONCSOLÁSMENTES VIZSGÁLATI EREDMÉNYEINEK ÖSSZEHASONLÍTÁSA**

*A Budapest kutató reaktor neutron radiográfiai állomásán végzett állapot meghatározó munka során, az Mi-8, Mi-17 és Mi-24 típusú helikopter forgószárnylapátokon végzett vizsgálatok közben szerzett tapasztalatok alapján, létre hoztunk, egy referencia hibákat tartalmazó minta csoportot, amelyeken az olasz kollegák a saját laboratóriumukban, az általuk használt mérési technikákkal igyekeztek kimutatni a nálunk kialakított eltéréseket.*

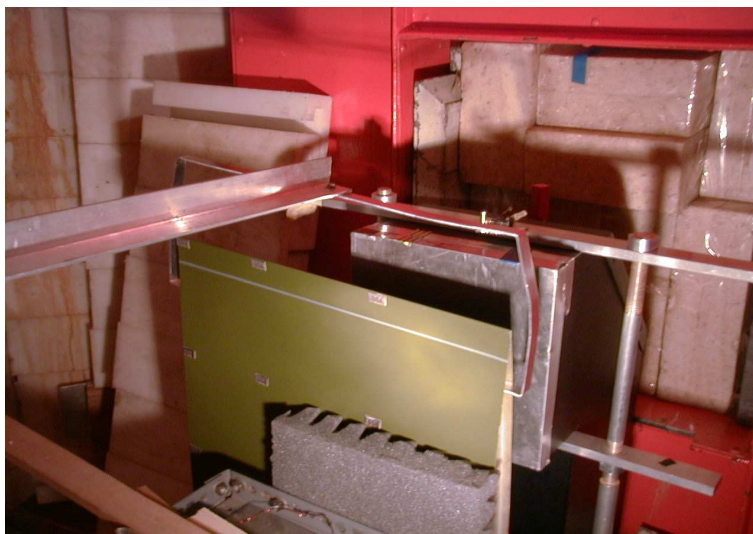
azonos módon. A 3. ábrán az egyik referencia tárgy látható a röntgen radiográfiai felvétel során, amint a jobbra megfigyelhető fékező elem a felvételi pozícióban rögzíti. A felvételeket 50 kV; 3 mA röntgen teljesítmény mellett, 15 másodperces megvilágítási idővel készítettük.

3. ábra. Referencia tárgy rögzítése a felvételi pozícióban

A sugárforrás és a konverter lemez közötti távolság 2 méter volt. Természetesen a felbontás javítása érdekében a röntgen radiográfiai munkák során is használhatjuk az IP technikát, hiszen erre a célra gyártják az MS sorozatú IP lemezeket.

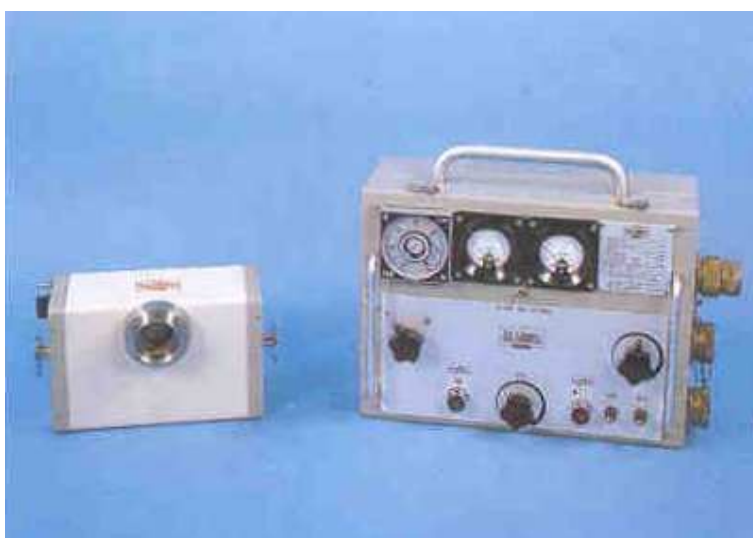
4. ábra. Gilardoni Radiolight típusú röntgen generátor fényképe

A Kémiai Laboratóriumban készült röntgen radiográfiai felvételek a 4. ábrán látható Gilardoni Radiolight típusú röntgen generátorral készültek. A forrás-film távolság 0,8 méter volt. Az alkalmazott

70 kV; 5 mA röntgen teljesítménnyel 3 perces megvilágítási időre volt szükség AGFA D4 24x18 filmek esetén.

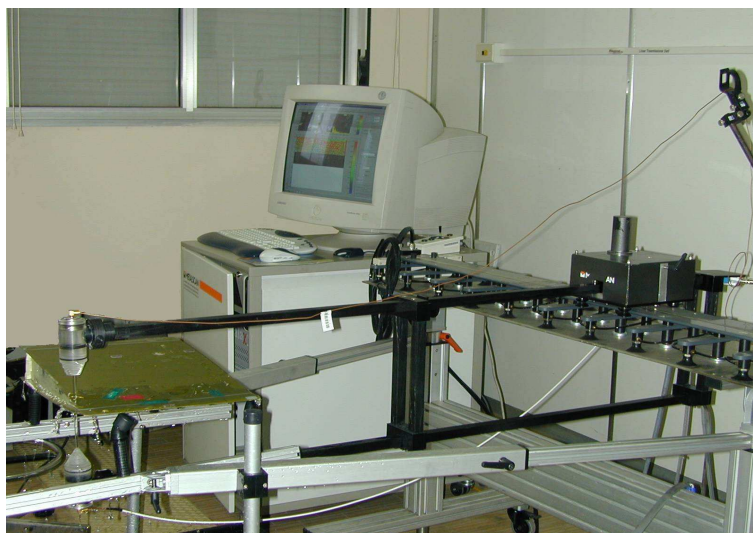
A 6. ábrán látható Metlscan Galaxy típusú berendezésen végezték a Kémiai laboratóriumban az UH vizsgálatokat. A készülék frekvenciája 1 MHz volt C-scan amplitudó üzemmódban, 20 mm/sec letapogatási sebesség és  $1 \times 1\text{ mm}^2$  letapogatási felbontás mellett. A berendezés alkalmas a "pulse-echo" és a "transzmissziós" technika használatára. A mi referencia mintáink bonyolult felépítése (a rekesz két borító lemeze közötti térrészt kitöltő méhsejt szerkezet) által keltett sok reflexió (nagyon legyengítette a visszaverődő UH energiát) miatt a "pulse-echo" technikát nem lehetett alkalmazni. A "transzmissziós" technika használata során az UH energiát a felső víz sugár továbbította a vizsgált referencia tárgyhoz, míg az átjutott energiát, az alsó víz sugár csatolta ki az érzékelőhöz.

6. ábra. A Metalscan Galaxy típusú Ultrahang vizsgáló berendezés fényképe
