Közlekedésbiztonság - Közlekedési környezetvédelem

Szintbeni vasúti átjárók és közúti csomópontok összehasonlítása baleseti adatok és az úthasználók által érzékelt veszély mértéke alapján

Az utak és a vasutak szintbeni keresztezései a közlekedés kiemelt kockázattal bíró helyszínei. Számos tanulmány megállapította, hogy a vasúti átjárókban bekövetkező balesetek kimenetele súlyosabb, mint a közúti baleseteké, és hogy az egyes vasúti átjárós balesetekben általában többen is sérülnek meg. Az is megállapítható ugyanakkor, hogy a vasúti átjárókban, forgalomnagyságra vetítve jelentősen kevesebb baleset történik, mint közúti csomópontokban, aminek az oka többek között a vasúti átjárók szigorúbb biztosításában kereshető.

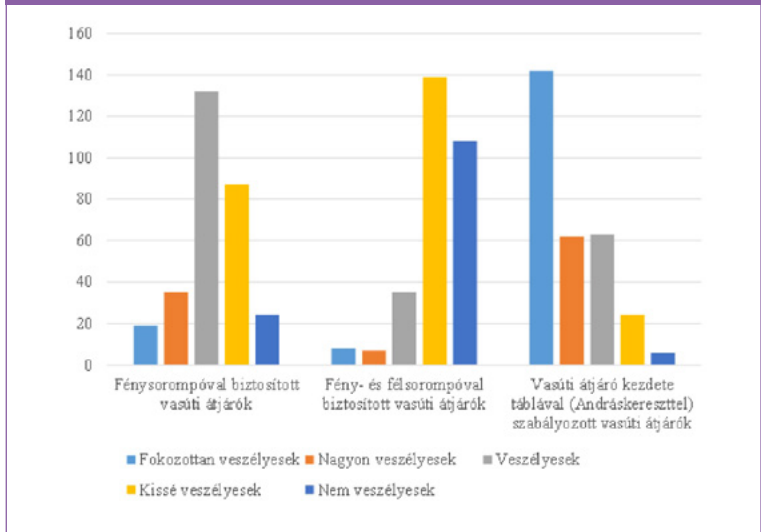
1. ábra: Vasúti átjárók veszélyességi rangsorolása
[Szerkesztette: Ladich Marcell]

Az 1. ábra diagramja a 2024. április 19-i állást tükrözi. Látható, hogy fokozottan veszélyesnek a „Vasúti átjáró kezdete” jelzőtáblával szabályozott átjárókat tartják, a legkevésbé veszélyesnek pedig a fény- és félsorompóval biztosított szintbeni keresztezést. A csak fényorompóval szabályozott átkelőt inkább veszélyesnek tartják, semmint fokozottan veszélyesnek.

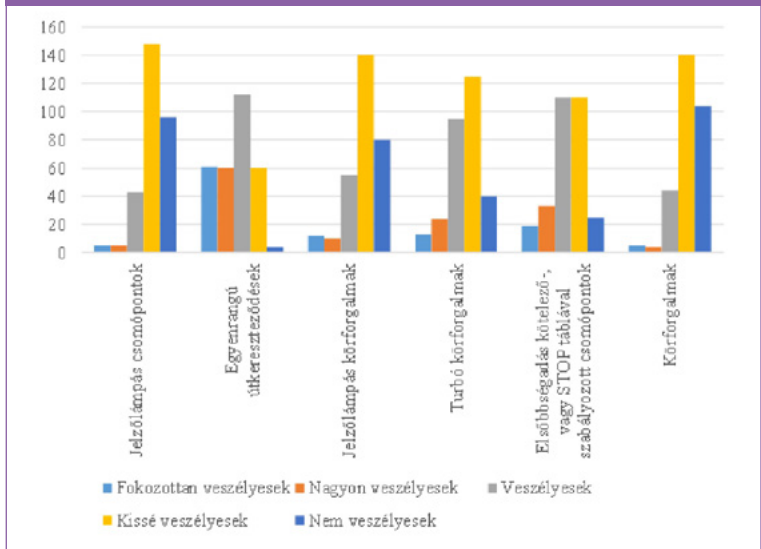
2. ábra: Közúti csomópontok veszélyességi rangsorolása
[Szerkesztette: Ladich Marcell]

A 2. ábra diagramja a 2024. április 19-i állást tükrözi. Megfigyelhető, hogy a közúti csomópontok hat fajtája közül a leginkább veszélyesnek az egyenrangú útkereszteződések tartják. Ezt követik – a veszélyességi sorrendben a biztonságosabb felé haladva – a jelzőtáblás kereszteződések, majd a turbó körforgalmak, a jelzőlámpás körforgalmak, a jelzőlámpás
