Sztáncsuj Sándor József – Hógyes Mihály Huba

RÉGÉSZETI KUTATÁSOK A FELDOBOLYI
REFORMÁTUS TEMPLOMBAN

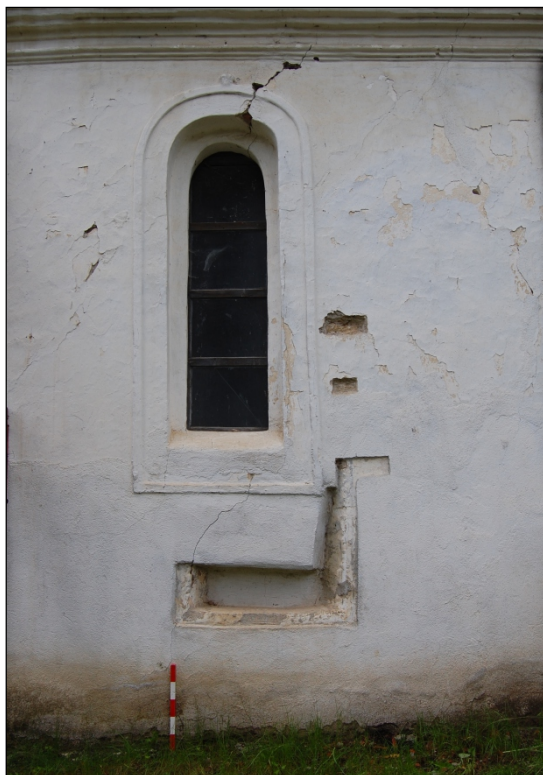
6

1. tábla 1. Feldoboly látképe északi irányból. 2. A templom déli homlokzata a felújítás előtt. 3. A templom és a cinteremfal déli irányból. 4. A templom belseje a keleti orgonakarzattal az ásatás, felújítás előtt. 5. Részlet a templom festett mennyezetéről. 6. Befalazott ablakkeret a déli falon

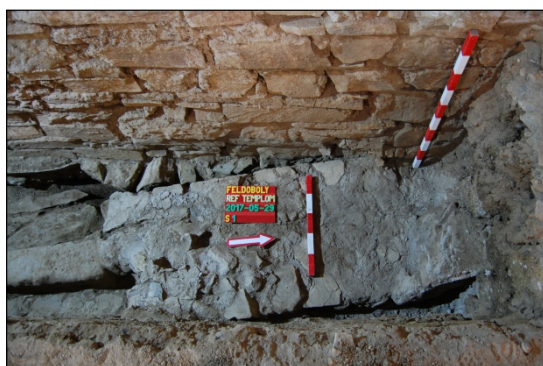
1

3. tábla 1. Az 1. szelvény részlete a középkori templom nyugati falának alapjával és a déli bejárat küszöbkövével.

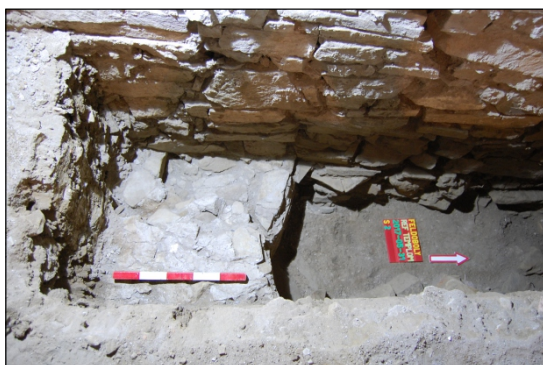
2

2. A 2. szelvény részlete a régi templom északnyugati sarkával. 3. Látkép a 3–5. szelvényekről, az egykori szentély és a templomváll alapjaival. 4. A 3. szelvényben feltárt 1. sír maradványai a mai templom alapozása alatt. 5. A 4–5. szelvény kibővítés után, az egykori szentély és hajó csatlakozásával. 6. Az egykori szentély maradványai a 7. szelvényben

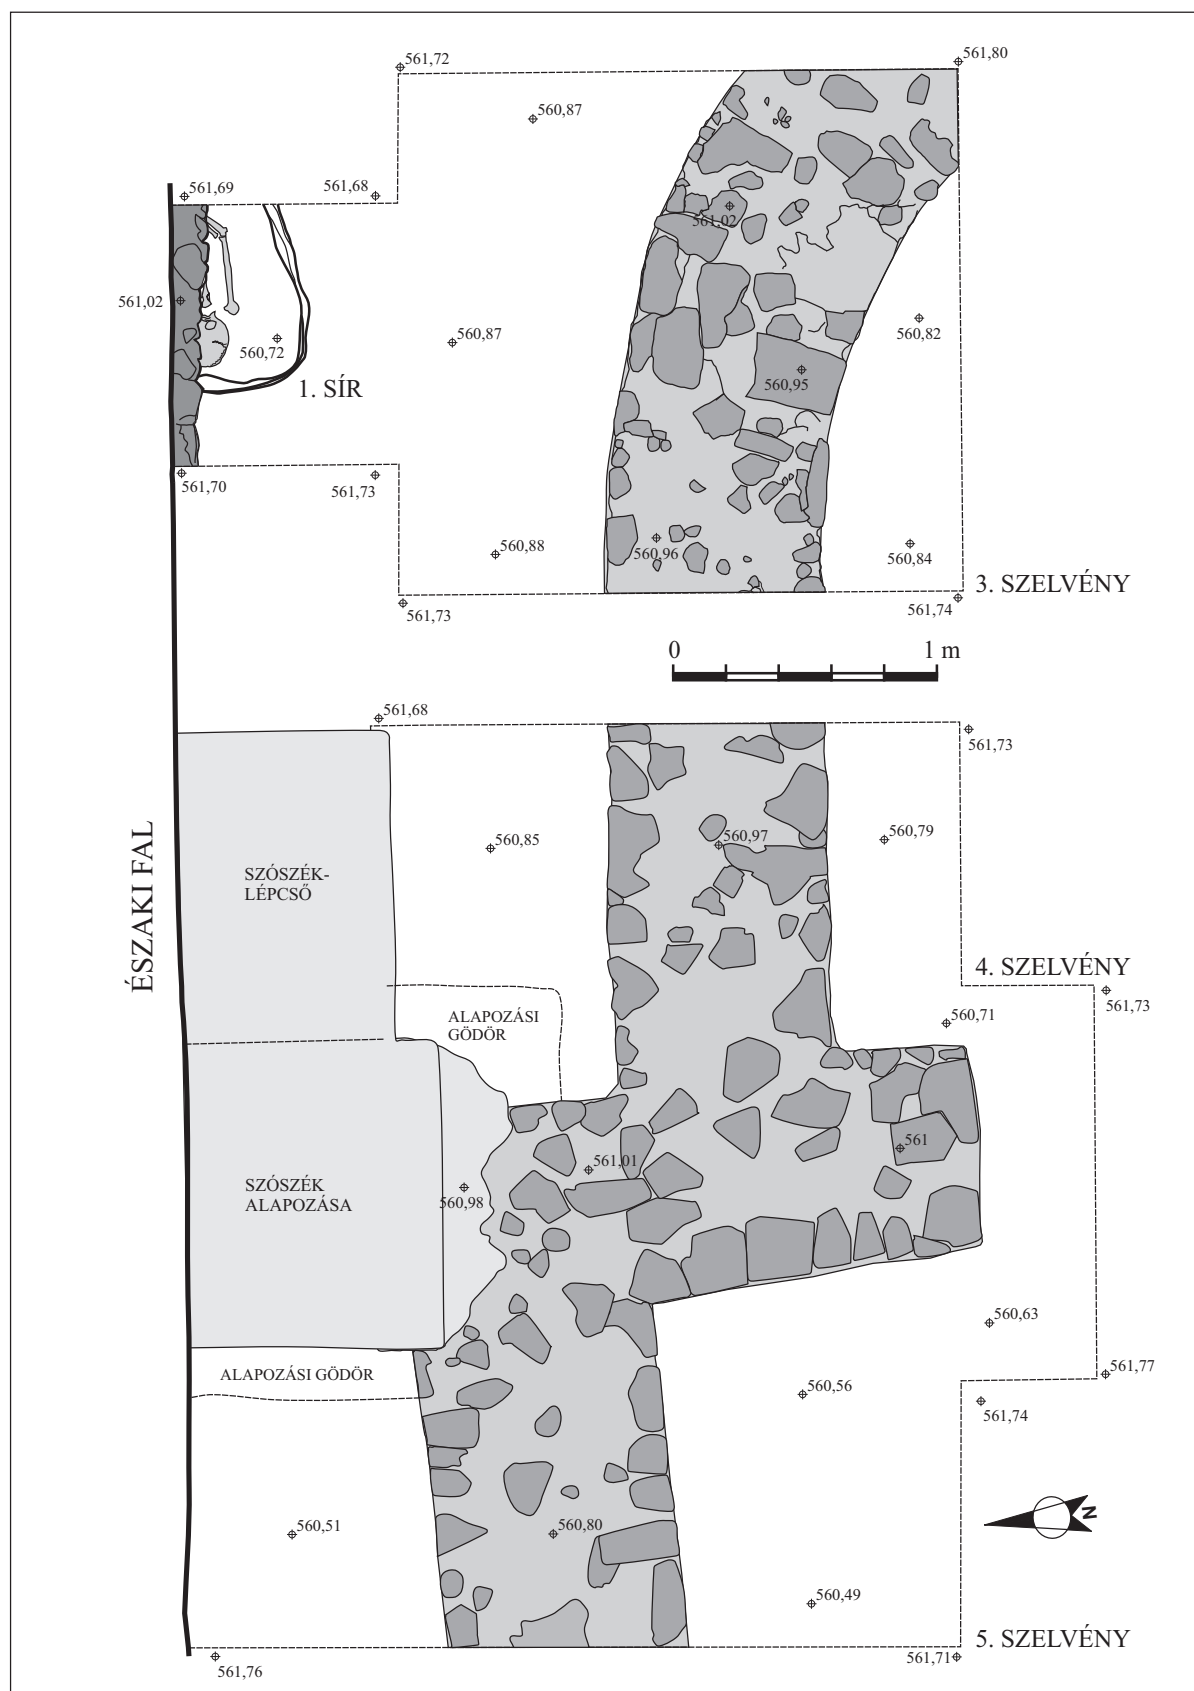
4. tábla A 3–5. szelvény összesítő alaprajza

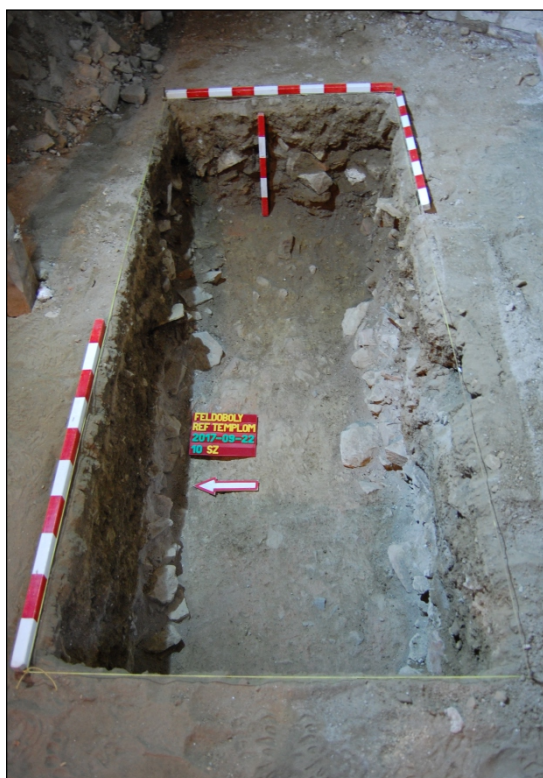
1

5. tábla 1. Az egykori szentély alapozásának maradványai a 10. szelvényben. 2. A középkori hajófal és támpillér a 8. szelvényben. 3. A déli bejárat előtt napvilágot látott portikusz alapjai. 4. A 9. szelvény a portikusz és a déli falak alapjaival. 5. Középkori sírok a 9. szelvényben. 6. A templom délkeleti oldala és a cinteremfal a tereprendezés, felújítás idején. 7. 18–19. századi javítások nyomai az északi falon
