# A DVTK STADION LETISZTULT FORMAKÉPZÉSÉBEN REJLŐ ÉPÜLETSZERKEZETI KIHÍVÁSOK

## DVTK Stadion, Miskolc

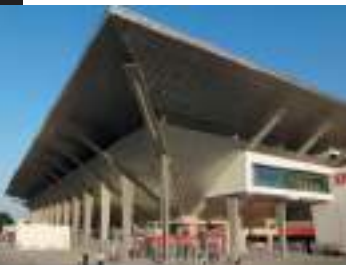
2. ábra A kiszolgáló funkciókat tartalmazó épületek a stadion lábánál húzódnak meg (fotó: Pataky Rita)

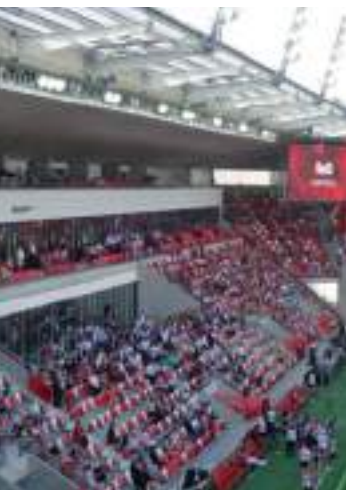
3. ábra A főépület pálya felőli oldala a VIP fogyasztóterasszal, Sky-boxokkal, a médiaterasszal (fotó: Pataky Rita)

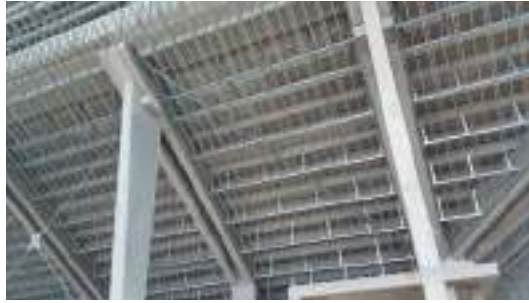
7. ábra A lelátó előregyártott vasbeton szerkezete a burkolat aljzatával (fotó: Áts Árpád)

ják, melyek egyben az acél tetőszerkezet alátámasztását is biztosítják. (4., 7. ábra)

A lelátót alulról takaró fémlemez burkolatot és tartószerkezetét úgy kellett méretezni, hogy a szél szívó- és torlónyomásának alakváltozás nélkül ellenálljanak. A burkolat aljzatszerkezetét a lelátó vízszintes elemeinek függőleges felületéhez rögzített, azokkal párhuzamosan elhelyezett szelemenrendszerre szerelt lejtésirányú szelvények adják. (7., 8. ábra)

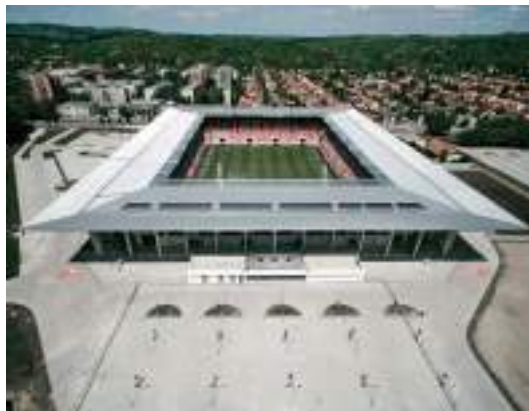
9. ábra A tetőszerkezet látványa madártávlatból (fotó: Perness Norbert)

A lelátót lefedő, erősen kiugró tetőszerkezet acél főtartói a lelátó külső oldalát alátámasztó, kifelé szélesedő előregyártott vasbeton pilonokra támaszkodnak, így a tető mindkét irányban konzolos, pillangószerűen kialakított. A szelemenekre készített tetőfedés 15200 m<sup>2</sup> felületen porszórt acél, míg a pálya környezetében 2350 m<sup>2</sup> felületen víztiszta polikarbonát trapézlemez. (9., 10., 11., 14. ábra)

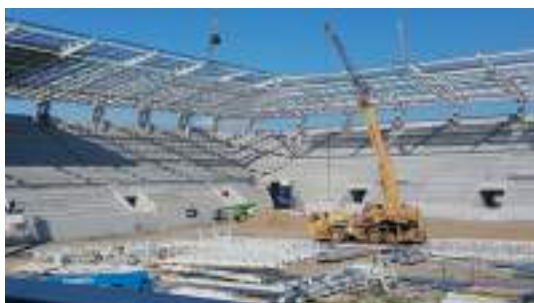
10. ábra A pillangótető acélszerkezete  
(fotó: Smaragly László)

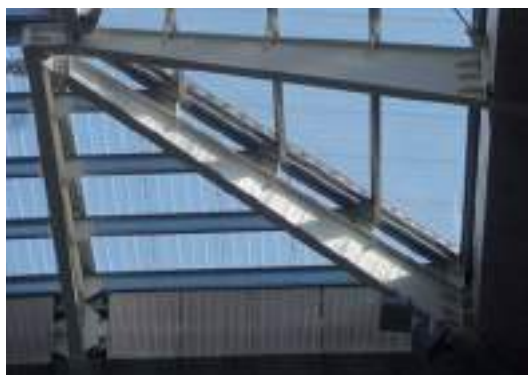
11. ábra A polikarbonát és a porszórt acél trapézlemez fedés váltása  
(fotó: Pataky Rita)

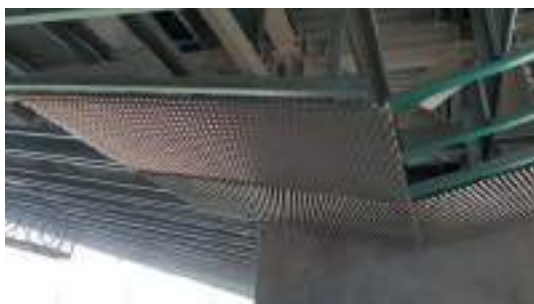
12. ábra A tetőszerkezet alsó síkjára szerelt fémlemez burkolat  
(fotó: Áts Árpád)

A tetőszerkezet alsó síkját a lelátó alsó síkján elhelyezett burkolattal megegyező kialakítású fémlemez burkolat fedi. A lelógatott aljzatszerkezet lehetővé tette a két felület eltérő lejtését, így a burkolat élben találkozik, amely alulról még inkább kiemeli a tetőszerkezet formáját. (2., 12., 13. ábra)

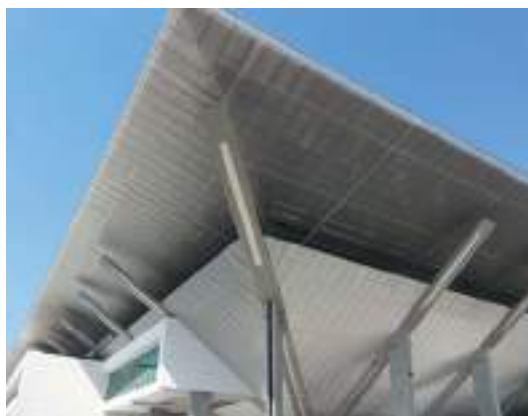
13. ábra Alulról fémlemizzel fedett lelátó és pillangótető  
(forrás: Pataky Rita)

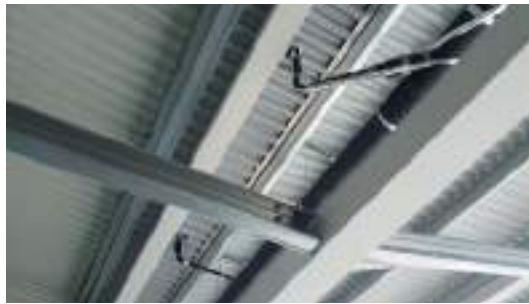
16. ábra A pillangótető vápacsatornája alulról a víznyelőkkkel (fotó: Áts Árpád)

szült a vápacsatorna, azaz az aljzatot a főtartókra terhelő szelemenirányú tartókra szerkesztett acél trapézlemez, a megfelelően sík felületet és a lejtést ekbevágott expandált polisztirol hab (ami egyben a felmelegedő acél szerkezettől is elválasztja a szigetelést), míg a csapadékvíz elleni védelmet műanyag lemez szigetelés adja. (14. ábra) A vápacsatorna legmagasabb pontját nem csak az általános fedési sík határozza meg, hanem a felületek összemetsződésénél az alacsony hajlásszög miatt szükséges süllyesztett vápa síkja is. Ebből következően a vápacsatorna nem futhat el a főtartók felett, hanem csak azok közé süllyesztve helyezhető el, így minden egyes raszterben víznyelőt kell elhelyezni. (15., 16. ábra)

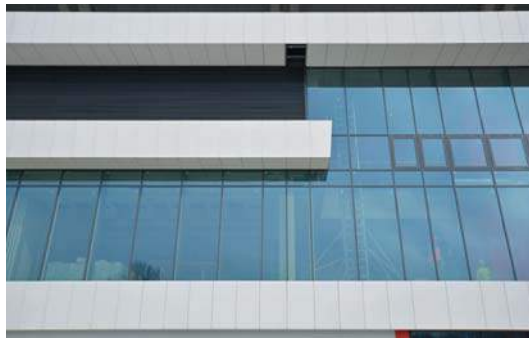
17. ábra A főépület főhomlokzatán futó változó szélességű vízszintes tagozatok (fotó: Pataky Rita) (belső kép)

üvegfalak és fém lamellák találhatók. (5., 6., 17., 18., 23. ábra) A homlokzataból kiálló, szerelt tagozatok egyedi megoldásokat kívántak.

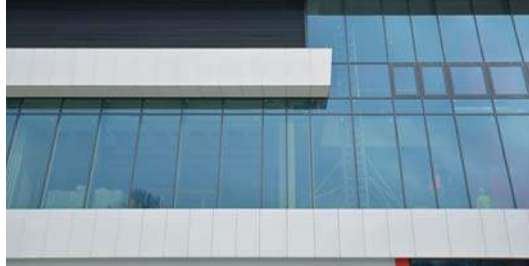
18. ábra Főbejárat feletti homlokzat (fotó: Pottyondy Péter)

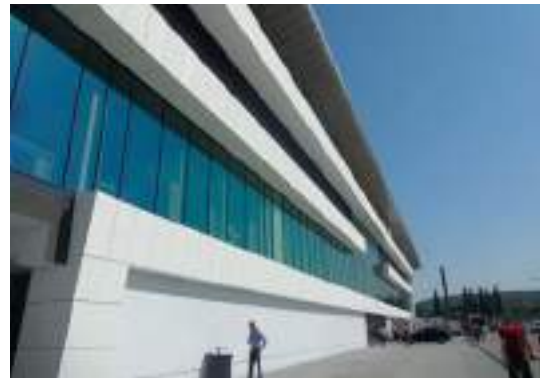
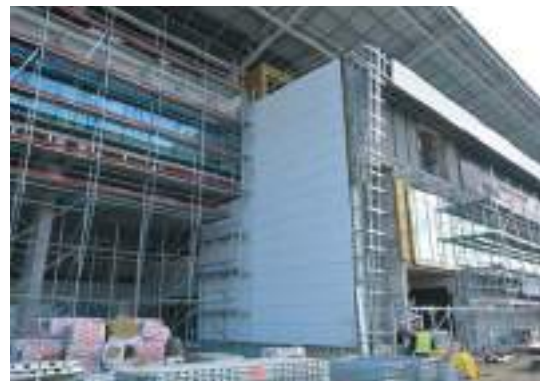
19. ábra Szerelt homlokzatburkolat aljzatszerkezete (fotó: Pottyondy Péter) (belső kép)

20. ábra A főhomlokzat tagozatai és csatlakozásuk (forrás: Pataky-Áts-Foglszinger)

A homlokzat vasbeton falszerkezete függőleges, a tagozatok változó szélességét eltérő légréssel szerelt, statikailag méretezett acél keretek biztosítják, melyek a burkolat rögzítőrendszerét tartják. (19., 20., 21. ábra) Az eredeti tervek szerint a szerelt burkolat finombeton lett volna, de végül szálerősített cementlap burkolat készült. A kifelé dőlő felületek esetén a kialakítás megegyezik a függőleges felületek kialakításával, de a nagy szélességű vízszintes felületeket csapadékvíz terheli. A burkolat nyílthézagos kialakítása esetén a csapadék a szerkezeten átjutva az alatta lévő szerkezeteket elszínezheti, téli időszakban jégcsapképződés veszélye állhat fenn, ami balesetveszélyt jelenthet. Mivel a nagy üvegfelületek miatt a belső terekből rá lehet látni a tagozatokra, a felületükön elektromos fűtés elhelyezése nem lehetséges, az alsó síkon pedig igen nehézkes lenne a szerelés. Zárthézag és kifelé lejtő vízszintes felületek esetén a jégcsapképződés és a lecsorgó csapadék miatt az elszíneződés veszélye szintén fennáll, ráadásul a főbejáratnál az érkezőknek a nyakukba csorgó csapadékon is át kell jutniuk. E kedvezőtlen jelenségek elkerülése érdekében a párkányokat befelé irányuló lejtéssel, zárt hézagképzéssel és rejtett vízvezetéssel kellett kialakítani, különösen a kétszintes függönyfalak előtt. (20., 21. ábra) Külön nehézséget jelentett a legfelső párkánytagozat kialakítása, ahol a tagozatnak ugyanazzal a felsőél-látvánnyal kellett megjelennie, mint a többi szinten, ezért a lapostető peremkialakításától határozottan el kellett különíteni. (20., 22. ábra)

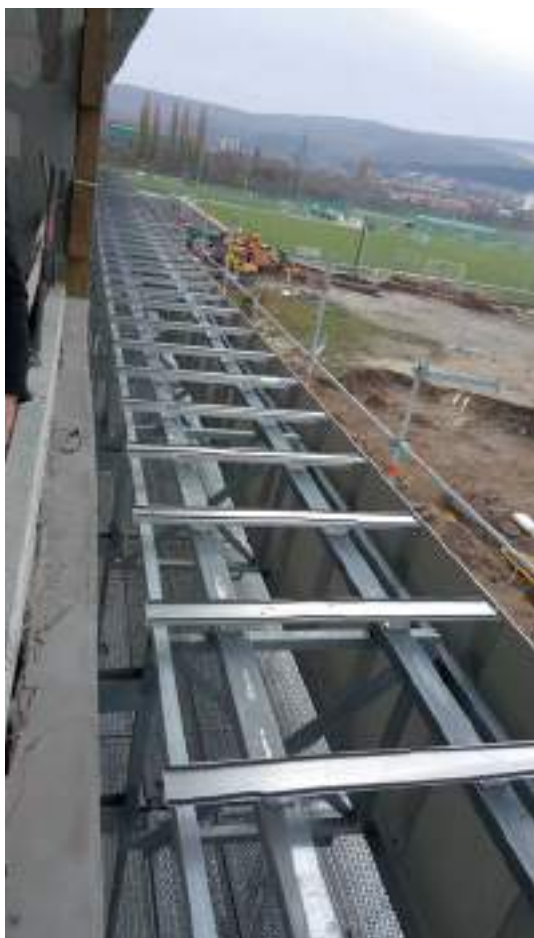
21. ábra Legfelső szintű tagozat vízszintes aljzatszerkezete (fotó: Áts Árpád)

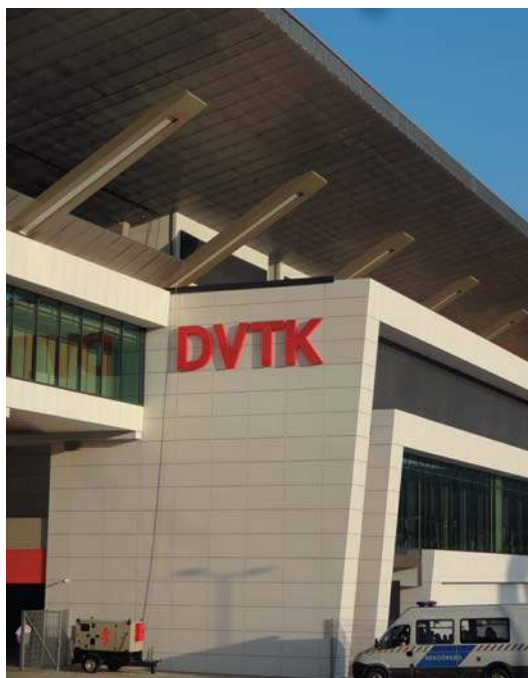
23. ábra Véghomlokzat kifelé dőlő bútüfelületekkel és a keretező tagozatokkal (fotó: Pataky Rita)

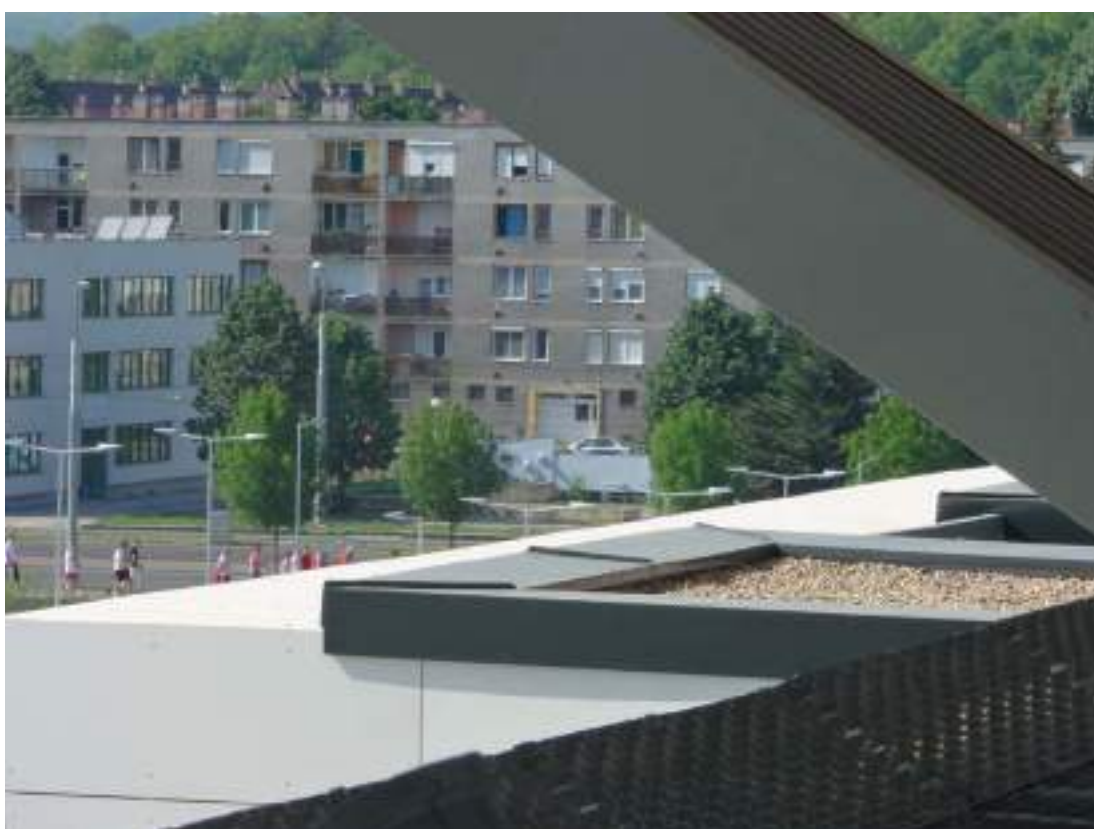
22. ábra Tetőperem és tagozat csatlakozása (fotó: Pataky Rita)
