Milyen összetevői voltak a törökországi földrengés pusztításainak?

Válaszol: *Meskó Attila* akadémikus, az MTA főtitkárhelyettese

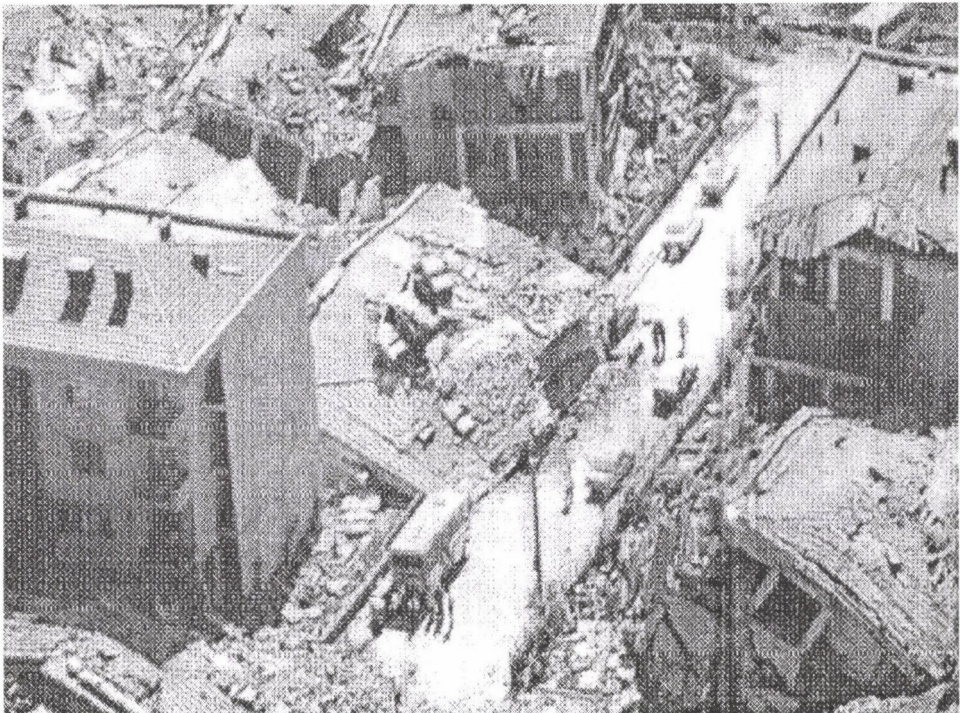
Az izmiti földrengés után készült fényképen jól látszik, hogy egymáshoz közeli házak nagyon különböző módon sérültek. A kép bal szélén csaknem sértetlen épület látható, míg a mellette álló házak csaknem teljesen rombadóltak. Vannak olyan épületek is, például a jobb oldali felső épület, amelynek tetőszerkezete károsodott, de állva maradt. Ez az egyetlen felvétel is bizonyítja, hogy döntő jelentősége van a megfelelő építkezésnek, ezen belül — a képen természetesen nem látható — alapozásnak. A rengés során a rosszul alapozott, gyenge minőségű anyagból épített, szerkezetiileg gyenge házak kártyavárként omlottak össze, míg a jól elhelyezett, jól alapozott, megfelelő anyagból gondosan épített házak, közöttük magas épületek, tornyok is csaknem sértetlenek maradtak.

Végül igen lényeges megfigyelés, hogy egy földrengés hullámainak laza talajon mért gyorsulása jelentősen nagyobb, mint ugyanazon földrengés hullámainak ugyanakkora távolságban, de a kemény kőzeten mérhető gyorsulása. A különböző rugalmas paraméterű rétegek vagy rétegsorok átviteli tulajdonságainak számításával ez a megfigyelés magyarázható, illetve előre is jelezhető. Nem ritka bizonyos frekvenciákon a különböző típusú rétegekre jellemző átviteli függvények közötti kétszeres vagy még nagyobb szorzó. Ha ez a talajmozgás jellemző (domináns) periódusú összetevőire is érvényes, a rezgések az adott területen, például a laza talajrétegek felszínén mintegy felerősödnek. Szomorú gyakorlati példát adott erre a Mexikóváros környéki, 1985. szeptember 19-i földrengés. A város egyes magasabban fekvő, szilárd kőzetalapra épült részei csak mérsékelten sérültek, míg a laza talaj fölötti épületek szinte teljesen elpusztultak.
