TÖRÖKKORI HIDRAULIKUS VAKOLATOK ÉS HABARCSOK A BUDAPESTI CSÁSZÁR-FÜRDŐBŐL

PINTÉR FARKAS¹, G. LÁSZAY JUDIT², BAJNÓCZI BERNADETT³, TÓTH MÁRIA³,
JOHANNES WEBER⁴

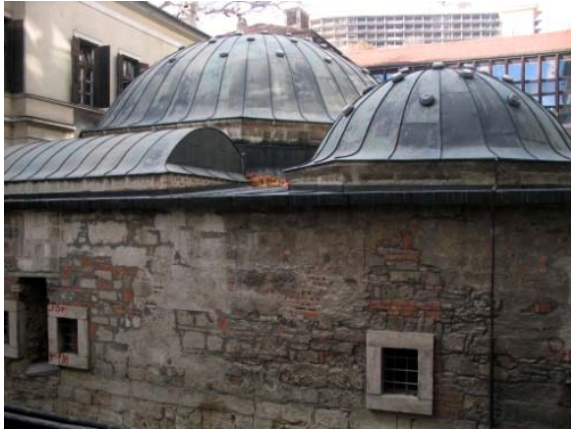
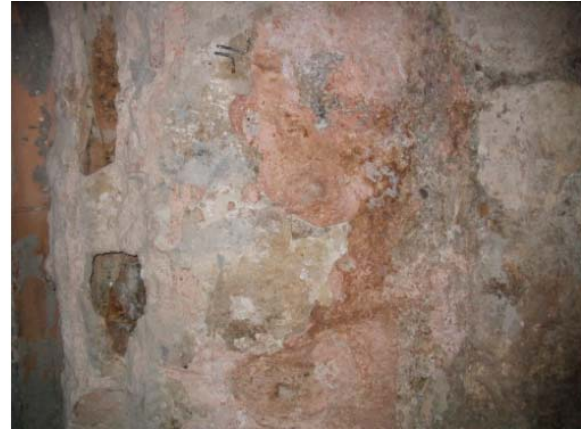
1. ábra A budapesti Császár-fürdő és törökkori téglárólleményes vakolatmaradványok a fürdőből.

Az eredeti, 16. századi habarcsok és vakolatok archeometriai kutatása ezen interdiszciplináris együttműködés egyik fő részét képezi. A kutatások során különböző színű (fehér, rózsaszín és vörös) törökkori téglárólleményes vakolatok és habarcsok kerültek elő a későbbi kiegészítések, javítások alól (**1b. ábra**).
