## Az aracsi templomrom kutatásának régi és új eredményei

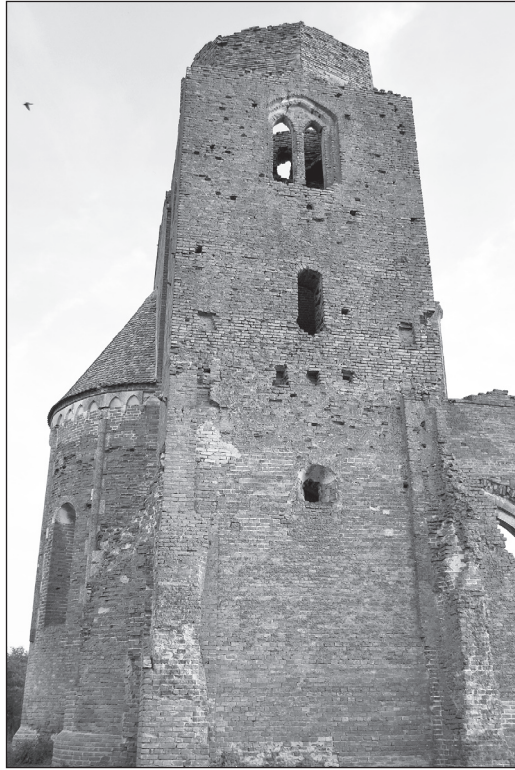
*A torony északról*

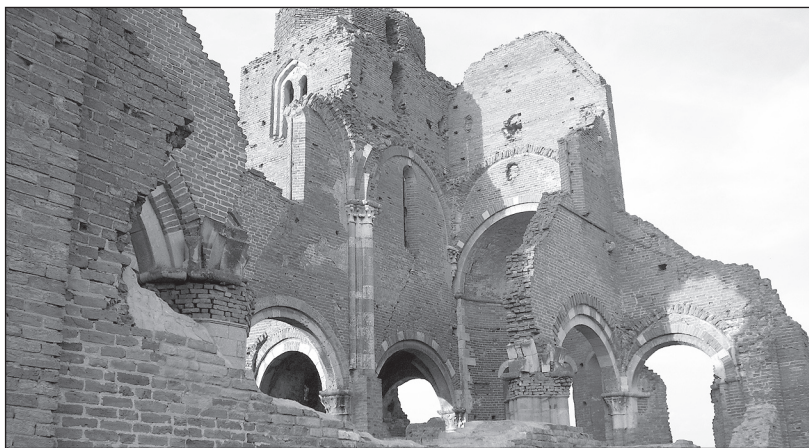
*A romok délnyugatról*

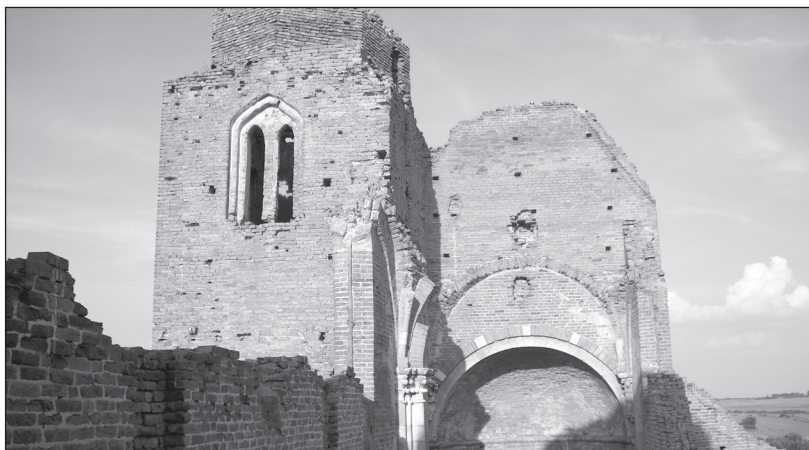
*A torony nyugatról*

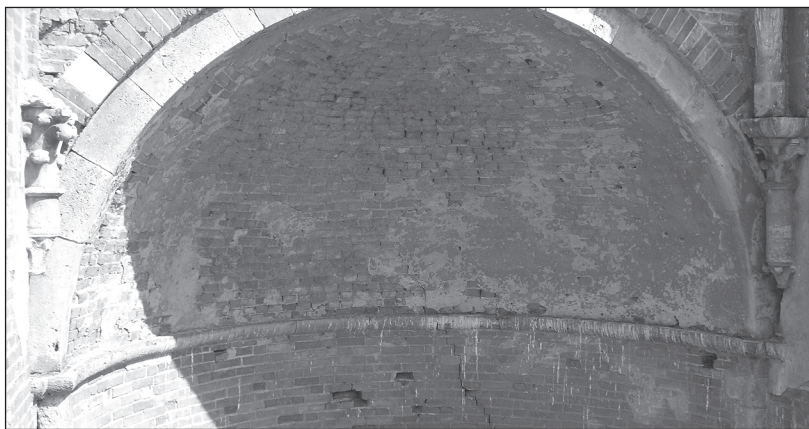
*Oszlopconkkonzolok a főapszis előtt*

Stanojev leírása építéstörténeti kérdéseket is felvet. Ezekkel a kérdésekkel most bővebben szeretnék foglalkozni, méghozzá a főhajó keleti, eredetileg a főhajó bordás keresztboltozatának tartásában szerepet játszó oszlopcsonkkonzol-párja elhelyezéséből kiindulva. Stanojev helyesen állapította meg, hogy ezek „a bazilika középső hajójának falába vannak ágyazva”<sup>68</sup>, vagyis, a főhajófal és az apszis homlokfalának szögletéhez tartoznak ugyan, de az utóbbi falhoz nem kötődően kerültek elhelyezésre, eléje mintegy belógatva és csak az oldalfallal kötésben. Ezt az elválást én is érzékelttem (levonva a következtetést is: a szentélyrész „már állt a főhajófal felépítésekor”<sup>69</sup>), de építéstörténeti jelentőségére kevés figyelmet szenteltem. Úgy gondolom, hogy az építéstörténet problémáira most érdemes visszatérnem, együtt a konzolpár nyugati megfelelőinek a vizsgálatával, ugyanakkor utalva a Gerecze-féle fejezetre<sup>70</sup>, illetve felhasználva a nyugati homlokzat vizsgálatának eredményeit, valamint a régi templom létre és elhelyezkedésére vonatkozó ismereteket is.

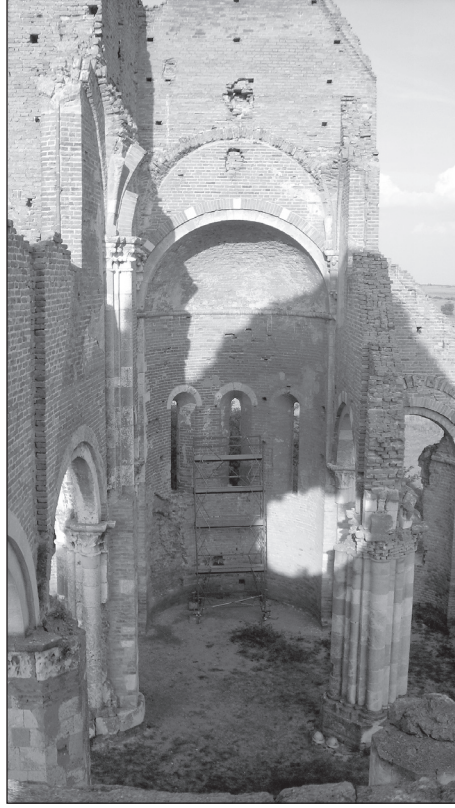
*A főhajó kelet felé*

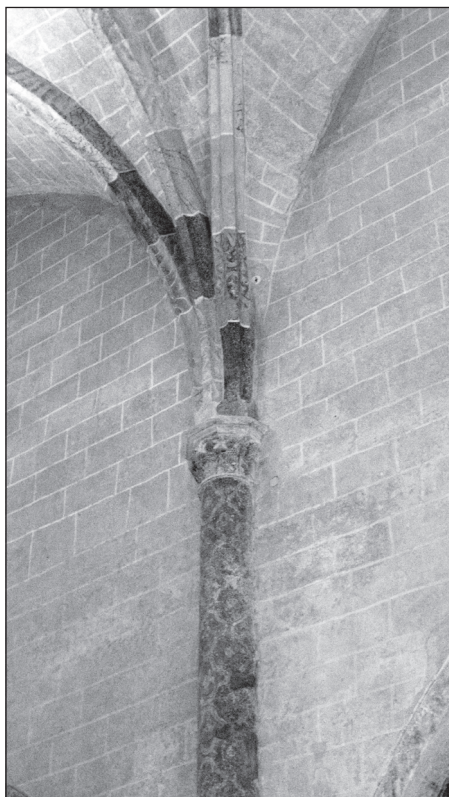
*Kvaderfestés a kremsi  
domonkos templomban*

bizonyára nem volt ritka, a XIII. században sem. Az aracsihoz hasonló motívum és színvilág jellemzi például a kremsi domonkos templom falait, de a boltozatait is.<sup>106</sup> A kvaderezést viszont az árkádpillérek féloszlopain és a boltozati bordákon nem alkalmazták – ezeket gazdagabb motívumú és színvilágú festéssel látták el.
