## A Balaton-Felvidék románkori templomai

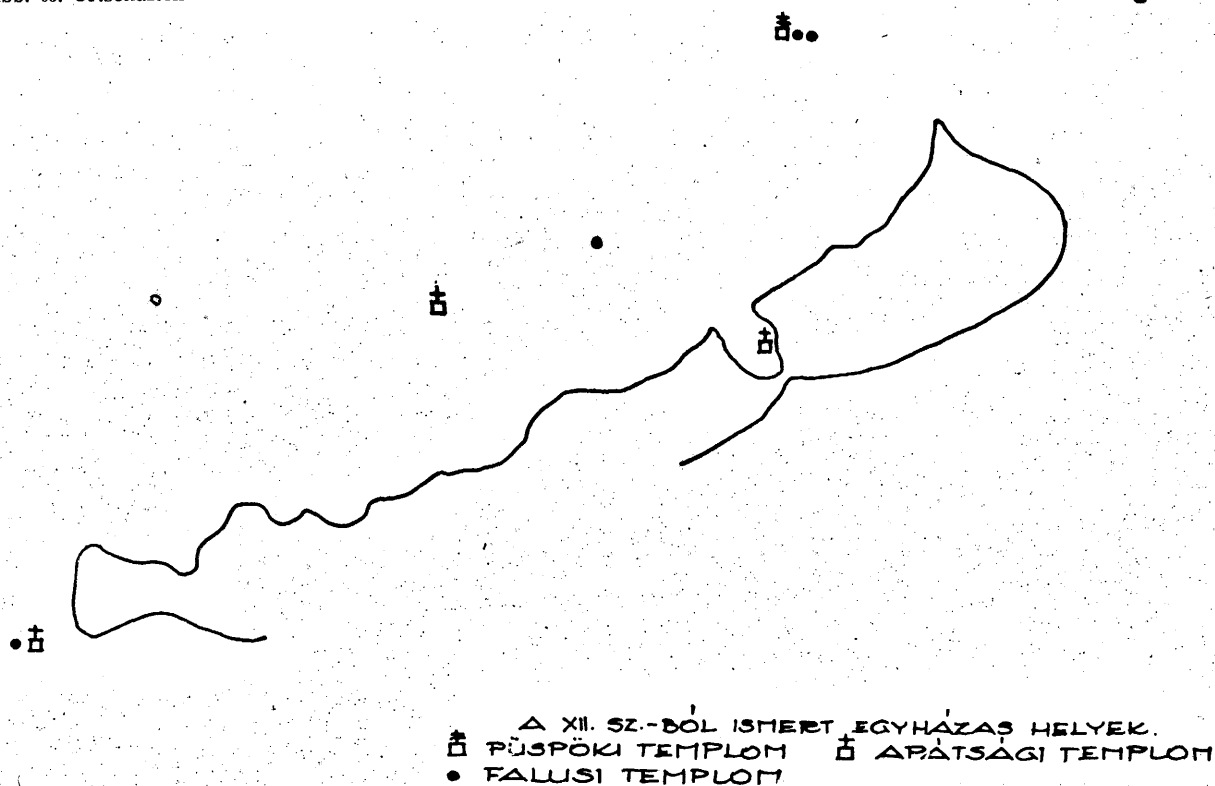
63. kép. A XII. századból ismert egyházas helyek.

Abb. 63. Ortschaften mit Kirchen vom XII. Jh.

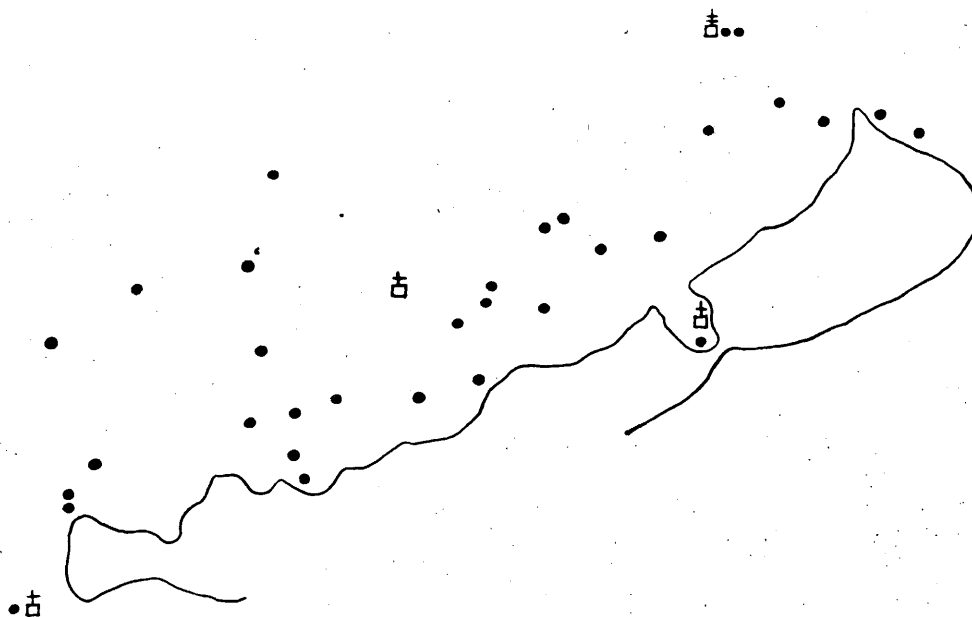
64. kép. A XIII. századból ismert egyházak helyek.

Abb. 64. Ortschaften mit Kirchen vom XIII. Jh.

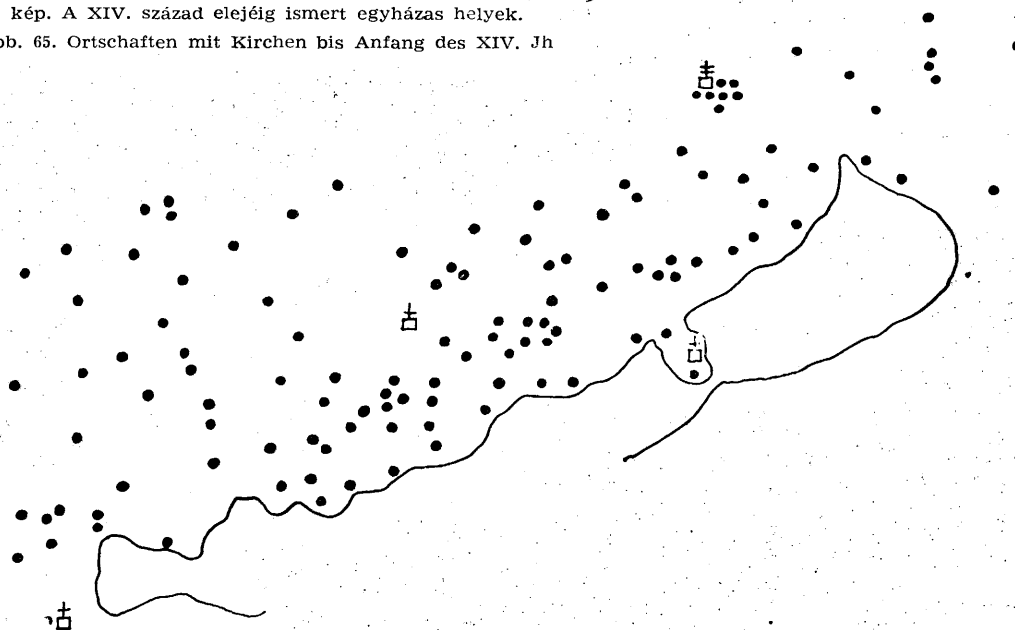
65. kép. A XIV. század elejéig ismert egyházas helyek.

Abb. 65. Ortschaften mit Kirchen bis Anfang des XIV. Jh

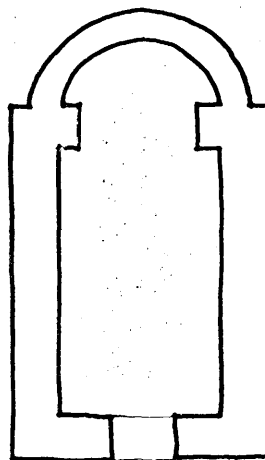
67. kép. — Abb. 67. Alsópáhok.

*Leírása:* Egyhajós, íves szentélyű, keletelt templom volt, nyugati oldalán bejáratral. A zalavári XI. századi temetőkápolnával való alaprajzi és méretbeli azonossága alapján valószínűleg korai, talán még XI. századi. (67. kép.)

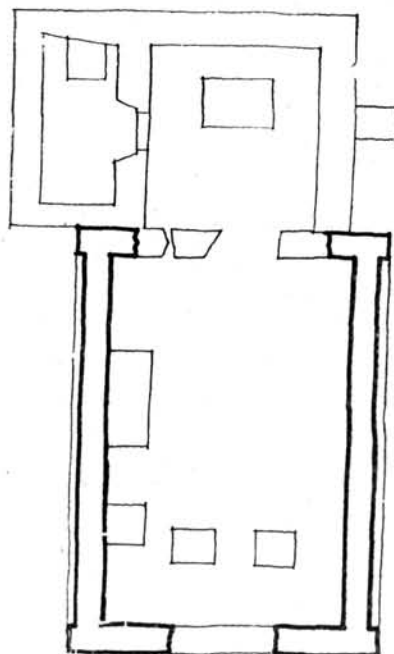
68. kép. — Abb. 68. Aszófő.

*Leírása:* Egyhajós, egyenes szentélyzáródású, keletelt templomrom, a szentély északi oldalán sekrestyével, nyugati bejáratú és a hajó nyugati végében egykori kegyúri karzat pillérei és boltozatainak helyeivel. A szentélyben és a sekrestyében falazott oltár alapjai. A nyugati homlokzaton későromán ívsoros párkány része, alatta a kapuzat ormának lenyomata.

A látható részletek és az ásatás során előkerült kőfaragványok alapján 1260–70 körül épült. Zádor szerint ekkori szentélye ismeretlen, mert a mai a sekrestyével együtt későbbi, XIV. századi. XV. század végi pasztoforiuma ma a tihanyi múzeumban van. (68. kép.)

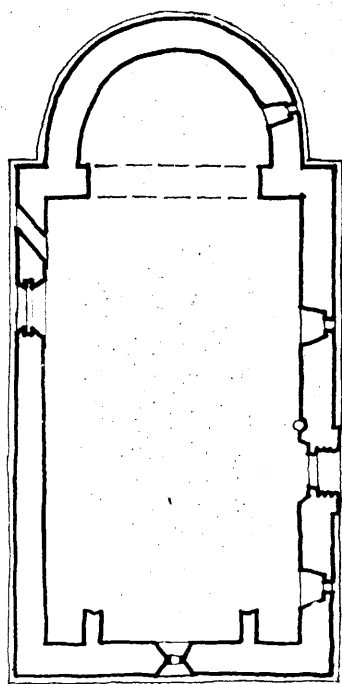
69. kép. — Abb. 69. Badacsonytomaj.

*Leírása:* Egyhajós, íves szentélyű, keletelt templom volt a ma turistaszállónak használt Hetey-villa helyén. Bőleltes kapujának kövei sokáig a villa kerítésében voltak befallazva, jelenleg a badacsonyi Szegegyházban létesített Irodalmi Emlékmúzeumban vannak. (69. kép.)

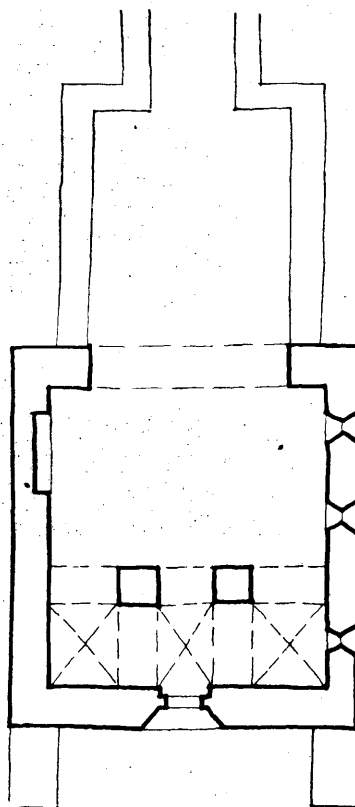
70. kép. — Abb. 70. Balatoncsicsó—Szentbalázs.

*Leírása:* Egyhajós templomrom, kelet felé keskenyebb  
bővítéssel és ebből nyíló, ismeretlen formájú szentéllyel.  
A hajó nyugati felében két pillérre támaszkodó keggyúri  
karzat felett kétemeletes torony, középkori ablakkal.  
Nyugati homlokzatának két oldalán egy-egy erős támpillér,  
középpont pedig gazdagon tagozott keretű gótikus ka-  
puzat van. A hajó déli oldalán három résablak nyomai. —  
1962-ben a törmelékéből kiszedett későgótikus—korarene-  
szánsz pasztoforiumának darabját a keszthelyi múzeumba  
szállították. (70. kép.)

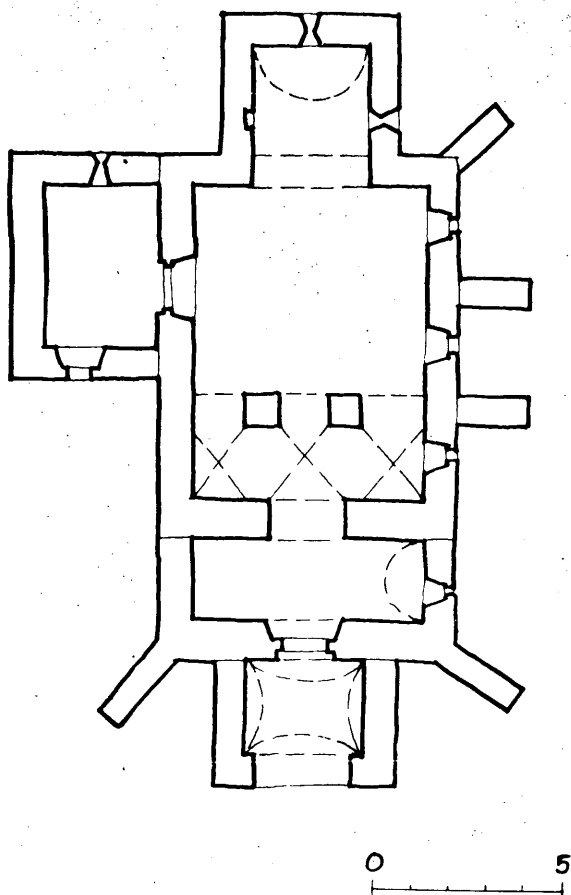
71. kép. — Abb. 71. Balatonederics.

*Leírása:* Egyhajós, egyenes szentélyzáródású, keletelt  
templom volt, a hajó északi oldalán későbbi sekrestyével,  
nyugati oldalán pedig gótikus és ez előtt barokk előtér-  
rel. A templom déli és nyugati oldalán gótikus támpillé-  
rek sorakoztak. A román templom belsejében keggyúri

karzat állt két pilléren. A hajó síkfödémű, a szentély, a gótikus és a barokk előterek pedig boltozottak voltak. A gótikus előtér felett négyzetes alaprajzú, kétemeletes torony emelkedett, tetején hegyes sisakkal. (71. kép.)

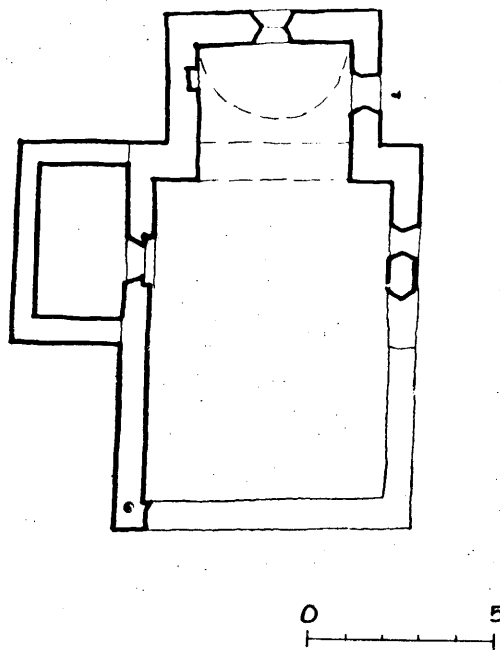
72. kép. — Abb. 72. Balatonfűzfő—Mámapuszta.

*Leírása:* Egyhajós, egyenes szentélyzáródású, keletelt templom, a hajó északi oldalán későbbi, de még középkori sekrestyével. Majdnem eredeti magasságban állnak a szentély falai és a diadalív a felette levő oromfallyal, az északi hajófal és a déli egy része, benne két ablak nyomaival. A sekrestyét az 1963. évi ásátás tárta fel. A hajó

síkfödemes, a szentély és a sekrestye dongaboltozatos volt. A diadalív középkori vakolatán ornamentális festés csekély nyomai láthatók. (72. kép.)

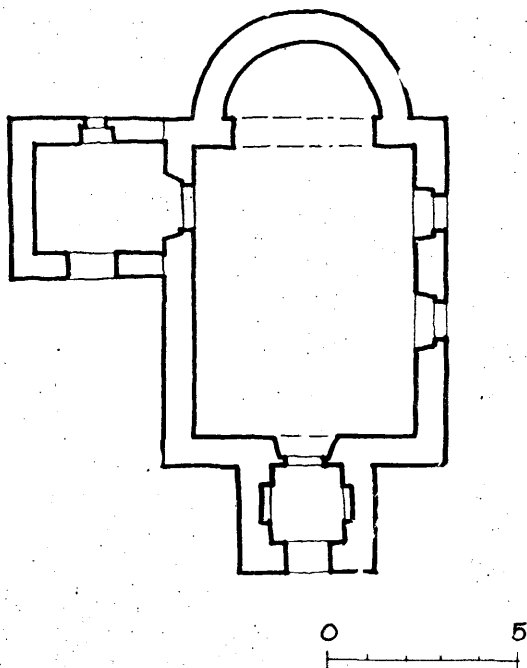
73. kép. — Abb. 73. Balatonszepezd.

*Jellege:* A falu Balaton felőli szélén, a műút felett emelkedő dombon álló, népies barokk stílusban átalakított román templom.

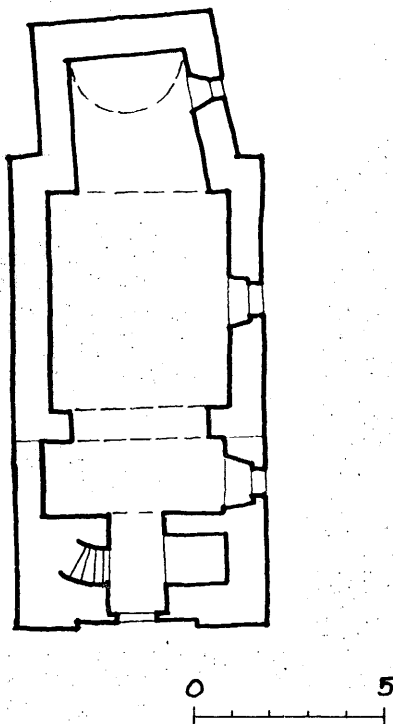
74. kép. — Abb. 74. Balatonudvari.

*Leírása:* Egyhajós, egyenes szentélyzáródású, keletelt templom, nyugati oldalán klasszicista toronnyal és kórus-sal. Hajója síkmennyezetes, szentélye dongaboltozatú.

Padlásterében másodlagosan beépített román kori kőkváderek láthatók. (74. kép.)

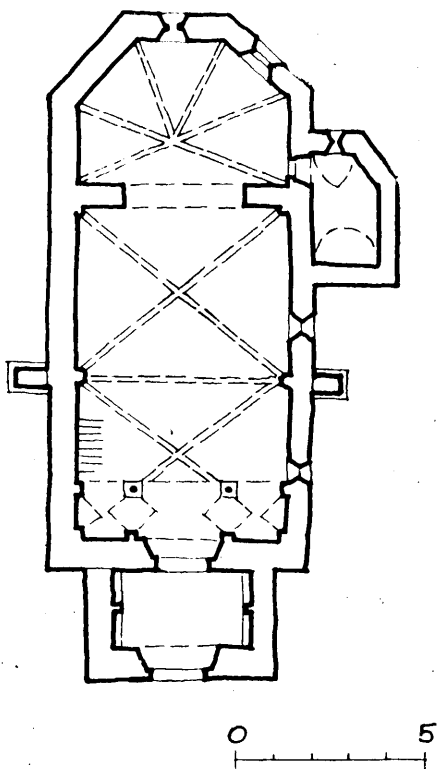
75. kép. — Abb. 75. Berhida.

*Leírása:* Egyhajós, a hajóval azonos szélességű és a nyolcszög három oldalával záródó szentéllyel, keletelt. A szentély és a hajó találkozásánál délről kis, sokszögű záródású sekrestye, a hajó nyugati oldalán háromemeletes torony. A hajó északi és déli oldalán egy-egy támpillér. A templom valamennyi helyiségében középkori boltozatok vannak: a hajót és a szentélyt bordás keresztboltozatok, a toronyaljat és a sekrestyét pedig dongaboltozat fedi. A hajó nyugati végében karsú oszlopokon álló, boltozott

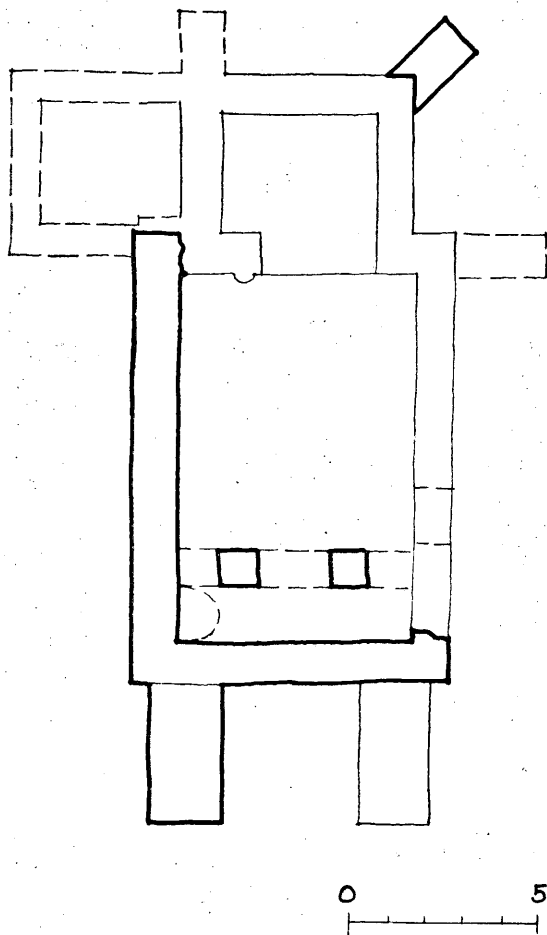
76. kép. — Abb. 76. Alsódörgicse.

*Leírása:* Egyhajós, egyenes szentélyű, keletelt templomrom, a szentélytől északra valószínűleg sekrestyével. Nyugati végén a hajóval azonos szélességű háromemeletes torony, alsó szintjein boltozott kegyúri karzattal, legfelső emeletén két ikerablakkal. Magasan áll a tornyot támasztó két támpillér közül az északi és a hajó északi fala, a többi fal alacsony és alig kivehető. (76. kép.)

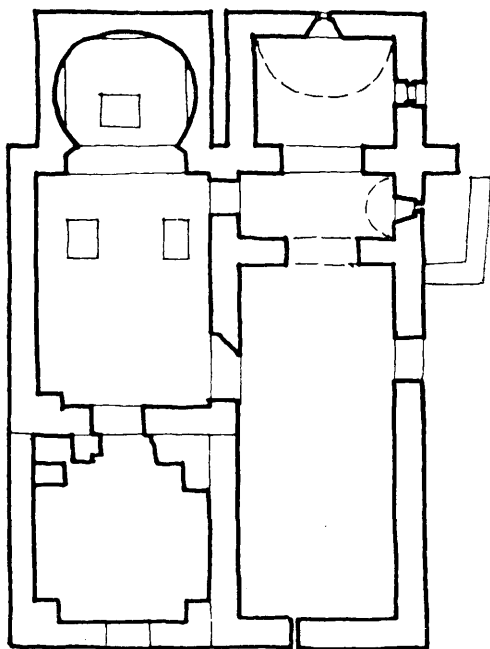
77. kép. — Abb. 77. Felsődörgicse.

A templomron alaprajzi megoldásával hazánkban egyedülálló és korát tekintve is sok vitára ad alkalmat. (77. kép.)

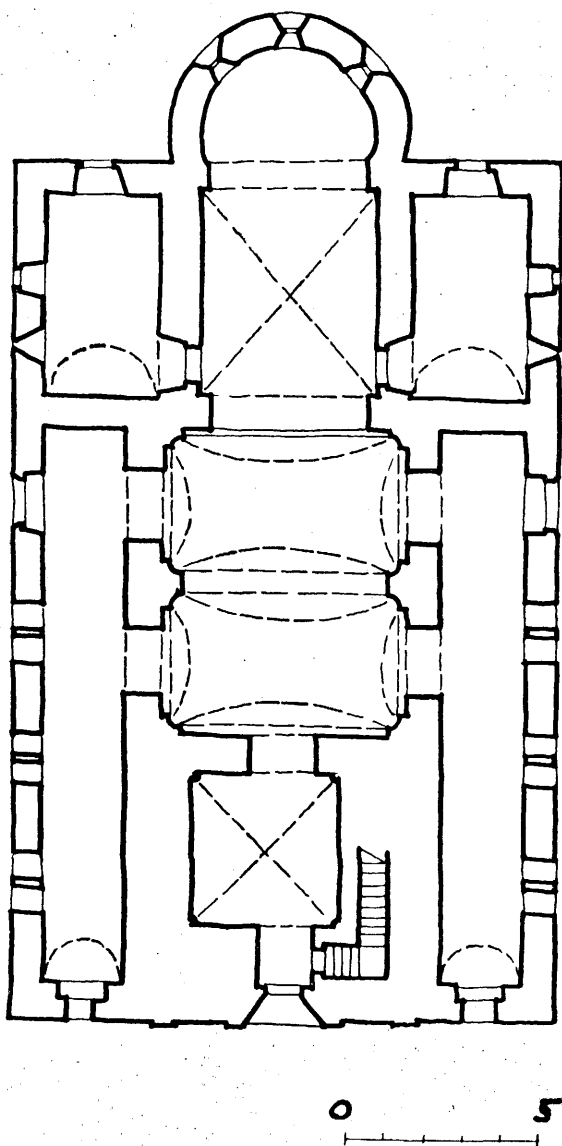
79. kép. — Abb. 79. Felsőörs.

szintjén levő előtérbe, amelyet bordás keresztboltozat fed. Innét nyílik a torony déli falában a karzatra vezető eredeti lépcső. A két dongaboltozatos oldalhajó felett két oldalt emeleti karzatsor helyezkedik el. Ezeknek és a főhajónak a lefedései már barokk boltozatok. Eredeti viszont a szentélynégyzet bordás keresztboltozata és a szentély félkupolája. A kutatás megkezdéséig a torony nyugati homlokzatát kivéve, amelyen a bejárat kapuzat felett három díszes ikerablak és a második emeleten ezek felett újabb ikerablak helyezkedik el, emeletenként ívsoros párkánnyal elválasztva, csak barokk ablakok voltak láthatók. A főhajó és a szentély felső részén szintén ívsoros párkányok húzódnak. — A kutatás során úgy ki, hogy az addigi felfogással szemben a templom eredetileg is háromhajós volt, teljes egészében román. 1944-ben tárták fel a szentély három ablakát és az oldalhajók három pár ikerablakát. Az 1962–63. évi kutatás tovább tisztázta a templom egykori képét és építéstörténetét. (79. kép.)

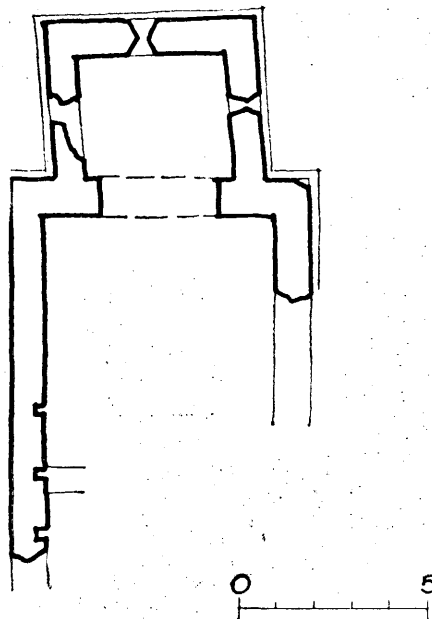
87. kép. — Abb. 87. Kővágóörs—Sóstókál.

*Leírása:* Egyhajós, egyenes szentélyű, keletelt templomrom. Hajójából az északi fal és a délinek a diadalívhez csatlakozó része maradt meg. Diadalíve, a szentély falai és boltozatának indításai még állanak. (87. kép.)

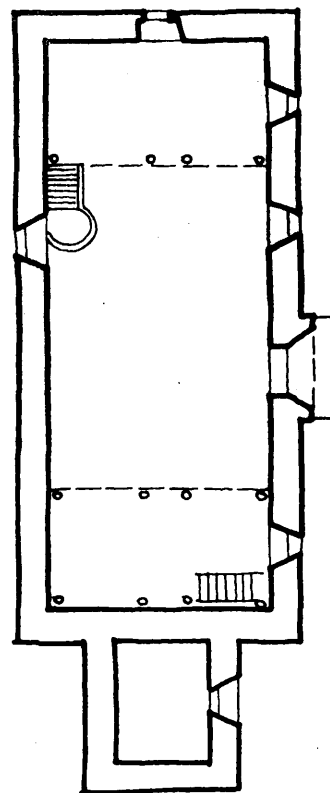
89. kép. — Abb. 89. Litér.

gazdag későromán béléttel díszített, 1962-ben tárták fel. (89. kép.)

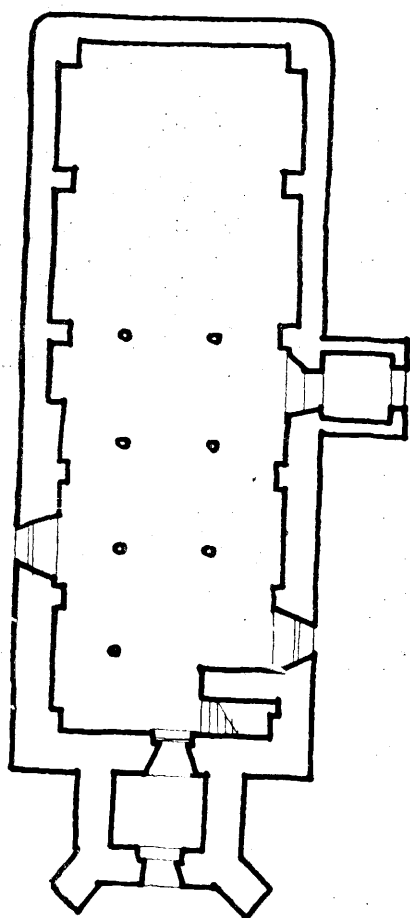
90. kép. — Abb. 90. Mentshely.

*Leírása:* Egyhajós, keletelt teremtemplom. Nyugati oldalán támpilléres, kétemeletes torony, a délin kis elő-

csarnok. A templom nyugati fele a román hajó, előtte gótikus toronnyal, keleti fele barokk toldalék. Belső terét boltozat fedi. (90. kép.)

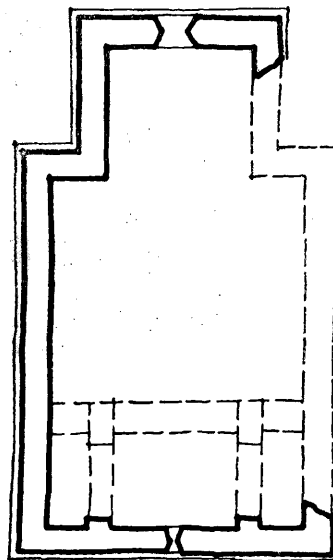
91. kép. — Abb. 91. Mindszentkalla—Kerekikál.

*Leírása:* Egyhajós, egyenes szentélyű, keletelt épület, valószínűleg déli bejáráttal, nyugati felében kegyuri karzat pilléreinek és boltozatának nyomaival. — A múlt század második felében préháznak építették át, jelenleg dűldező, elhanyagolt állapotban van. (91. kép.)

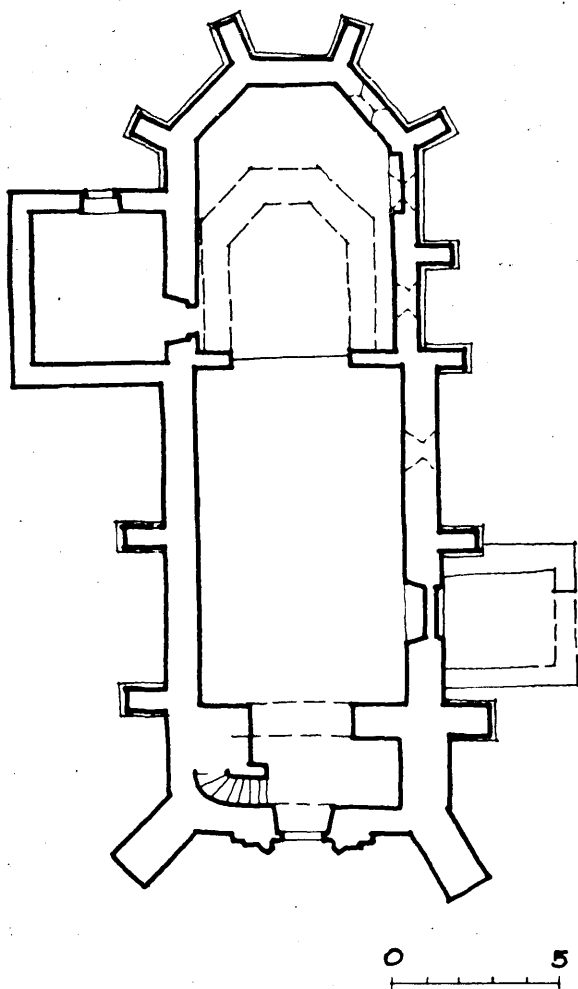
92. kép. — Abb. 92. Nagyvázsöny.

1961-ben az OMF helyreállította. A templom belső és külső feltárását Eri István végezte, helyreállítását pedig Sedlmayr János tervei alapján készítették. Az ásatás és a kutatás eredményeként tűnt ki, hogy a templomot Kinizsi

nem alapjaiból építette, hanem korábbi román templomot építtetett át.

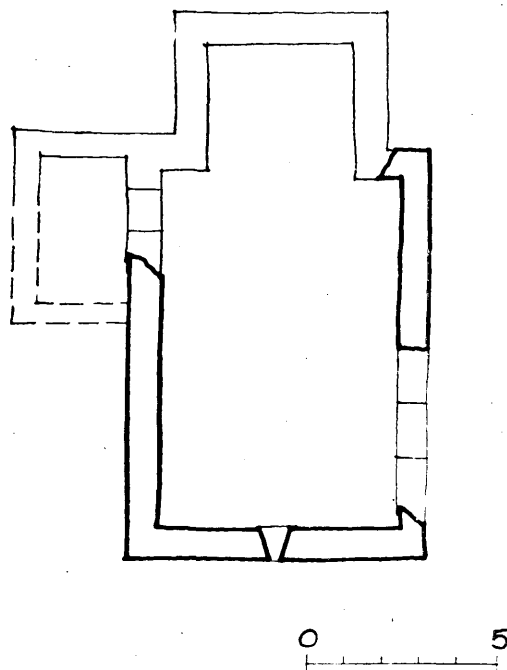
93. kép. — Abb. 93. Nagyvázsöny—Csepely.

**Leírása:** Egyhajós, keletelt és egyenes szentélyű templomrom, a hajó északi oldalán sekrestyével. A hajó falai magasan maradtak fenn a déli bejáratnál és a nyugati oromfalban keskeny lőrésablakkal. A szentély és a sekrestye alacsony falait az ásátás tárta fel. (93. kép.)

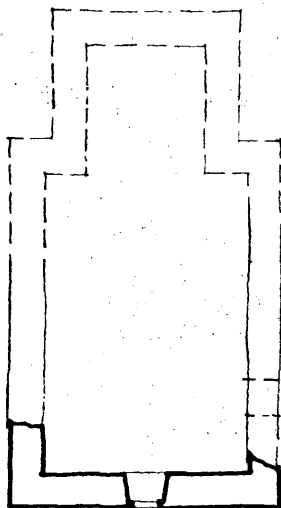
94. kép. — Abb. 94. Nagyvázsöny—Nemesleányfalu.

*Leírása:* Nyugati oromfalából tekintélyes darab áll, többi fala lepusztult. (94. kép.)

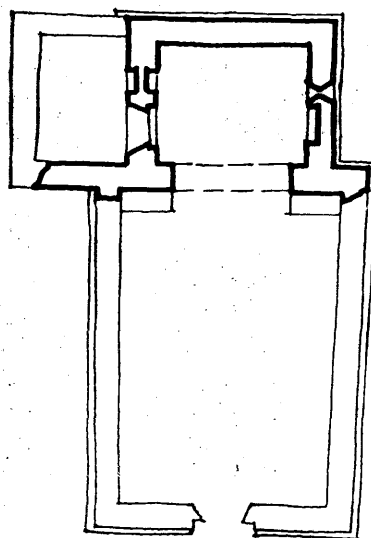
95. kép. — Abb. 95. Örvényes.

*Leírása:* Egyhajós, egyenes szentélyzáródású, keletelt templom, a szentély északi oldalán sekrestyével. Bejárata a nyugati oldalon volt. Hajójának falait a helyreállítás alkalmával tárták fel. Szentélye teljes magasságban, a diadalívvel és az e felett emelkedő oromfallal, a belső dongaboltozat indításaival és a sekrestye valamivel alacsonyabb falaival együtt a helyreállítás előtt is állt, a szentélyt védő tető viszont 1958-ban készült. (95. kép.)

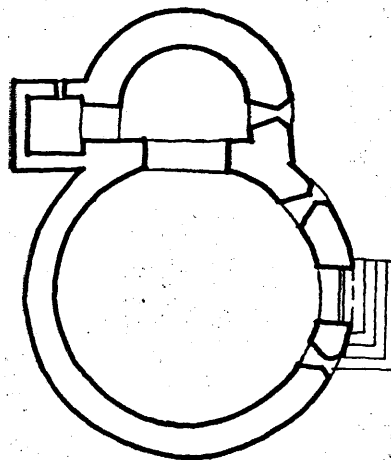
96. kép. — Abb. 96. Öskü.

*Leírása:* Kör alaprajzú, keleti oldalán félköríves szentélyel bővített templom, a szentély északi oldalán kis sekrestyével. Déli oldalán barokk-kori kőkeretes kapu. Belsejét boltozat fedi. (96. kép.)

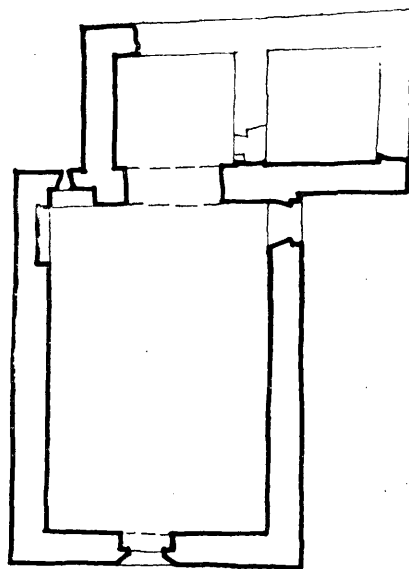
98. kép. — Abb. 98. Révfülöp.

**Leírása:** Egyhajós, egyenes szentélyzáródású, keletelt templomrom, szentélyének déli oldalához sekrestye csatlakozik. Nyugati és déli bejárata volt. A hajót valószínűleg síkfödém, a szentélyt és a sekrestyét dongaboltozat fedte. A hajó falai a diadalívvel és a felette emelkedő oromfallal együtt majdnem eredeti magasságukban fennmaradtak. A szentélynek csak az északi fala maradt meg, többi fala és a sekrestyéje is csak a helyreállítás alkalmával került elő. A nyugati falban levő bejárat gazdag bélletű, félköríves kapu, vörös homokkőből. A hajó északkeleti szögletében falazott mellékoltár volt, felette kis hasítékablak. (98. kép.)

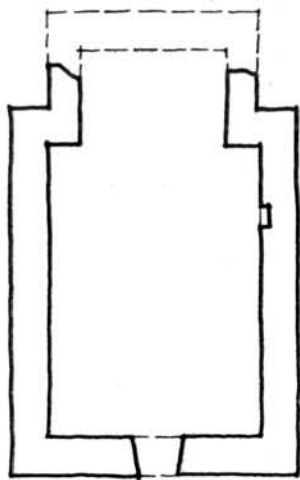
101. kép. — Abb. 101. Szentantálfa—Árokfő.

**Leírása:** Egyhajós, egyenes szentélyzáródású, keletelt templom volt, amelyből magasabban csak a hajó falai maradtak meg, a nyugati bejárat helyével. (101. kép.)

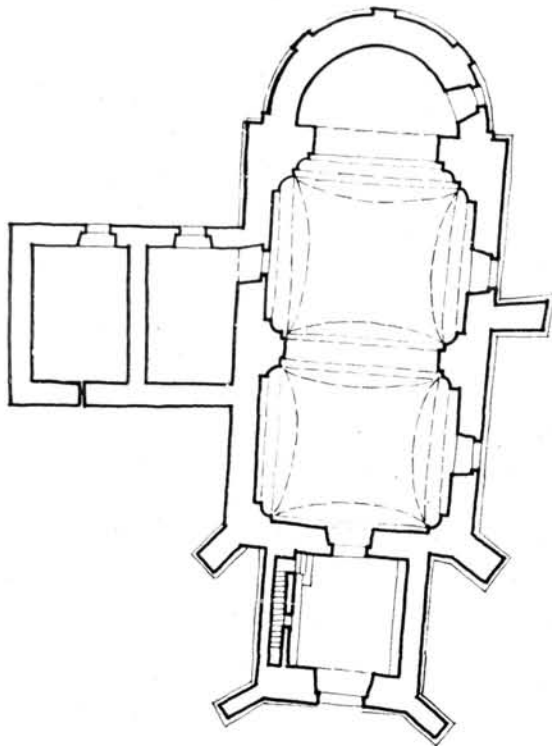
102. kép. — Abb. 102. Szentkirályszabadja.

*Leírása:* Egyhajós, íves szentélyű, nagyméretű templom, keletelt. Nyugati oldalán háromemeletes torony, a hajó északi felén a templomra merőleges épületszárny, benne sekrestye és a Rosos család kriptája. A torony és a nyugati oromfal sarkain ferde támpillérek, a hajó déli oldalának középvonalában is támpillér áll. A hajó belsejét a sarkokra épített barokk pillérek nyugvó csehboltozatok fedik. Oltára és szószéke copf stílusú, márványból épült. A torony falaiban gótikus ablakok vannak, a torony aljából pedig reneszánsz ajtó vezet a hajóba. A templom hajóját és szentélyét Weszelowszky Bélának, az OMF tervtárában levő, saját kutatásai alapján készített rajzai alapján tartjuk románkörinak. (102. kép.)

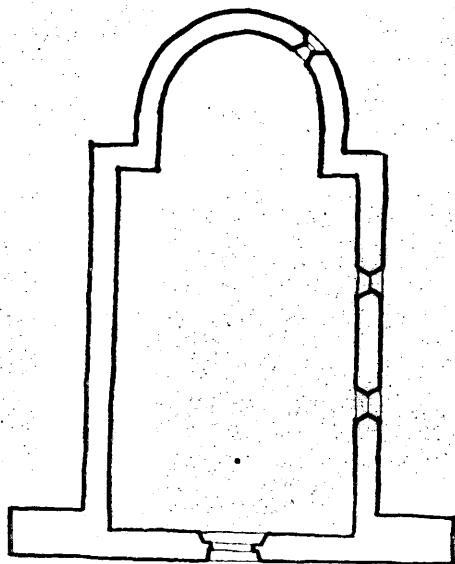
103. kép. — Abb. 103. Szigliget.

*Leírása:* Egyhajós, íves szentélyű, keletelt templom volt, nyugati bejárat, nyugati homlokzatának két oldalán egy-egy, a homlokzat síkjában maradó támpillérrel. Hajója felett valószínűleg alulról nyitott fedélszék volt, szentélyét boltozat fedte. A hajó déli oldalán két, a szentélyén egy kis résablak volt. — A mai templom szentélye mögött, annak alapozásaként jól látható a szentélyapszis falazott íve. (103. kép.)

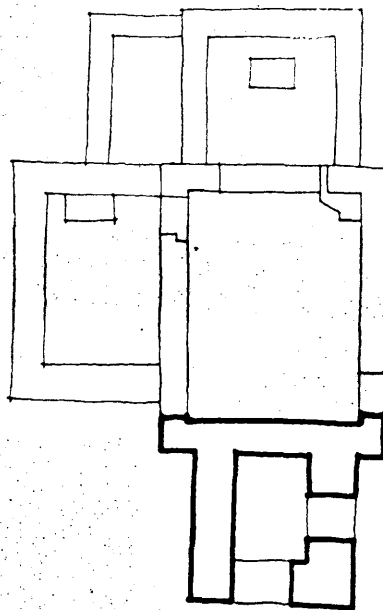
104. kép. — Abb. 104. Szigliget–Avas.

**Leírása:** Egyhajós, egyenes szentélyzáródású templomrom, amelynek szentélye délkeleti tájolású. A szentéllyel szembeni oldalán kétemeletes, zömök, falazott sisakú torony áll, négyzetes földszintje felett nyolcszög alaprajzú felső rész emelkedik. A hajó keleti oldalához sekrestye csatlakozik, a szentély és a sekrestye szögletében pedig csontház, ossarium épült. A templom bejárata a hajó nyugati hosszoldalán volt. (104. kép.)

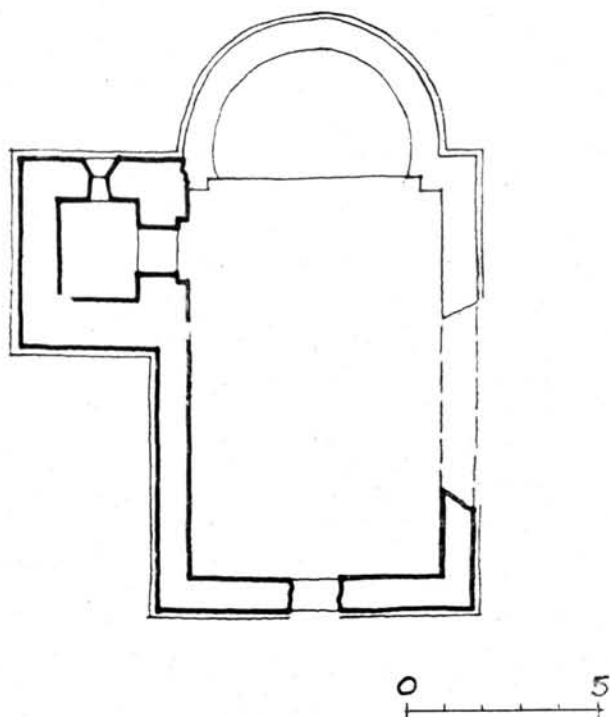
105. kép. — Abb. 105. Szőc–Dabas.

**Leírása:** Egyhajós, íves szentélyű, keletelt rom, a hajó

északi oldalán háromemeletes toronnyal, melynek a templomból volt bejárata. A templom kapuja nyugati oldalán volt. A hajó északi és nyugati fala magasabban, a többi a szentély falaival együtt alacsonyra lepusztulva maradt meg. A torony majd eredeti magasságában áll. (105. kép.)

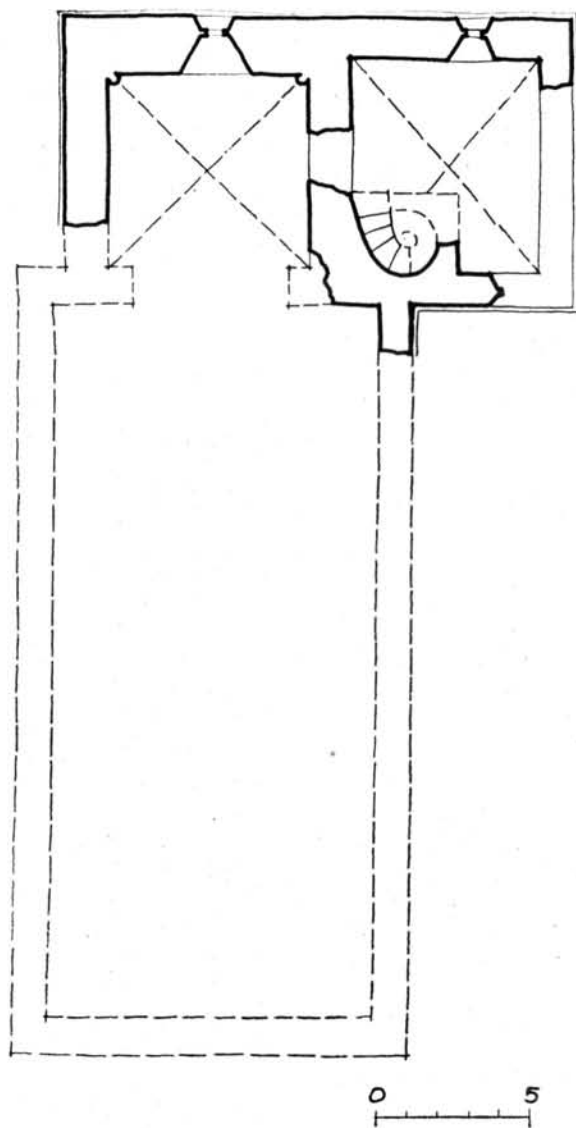
106. kép. — Abb. 106. Taliándörögd.

**Leírása:** Csak keletelt, egyenes záródású szentélye és az ehhez délről csatlakozó négyzetes sekrestyéje ismert, gótikusan átépített formában. A sekrestye templom felőli, északnyugati sarkában csigalépcső vezetett a szentély boltozata feletti kápolnába. A szentélyt a sarkokba állított oszlopokra támaszkodó bordás keresztboltozat fedte, a sekrestye boltozatának bordái pedig magasan, a falsarkokra támaszkodtak. A szentély keleti végén magas és keskeny koragóttikus ablak van, hasonlókát, de kisebb méretűeket találunk a sekrestye keleti és déli oldalán is, az utóbbinak csak a fele maradt meg. — Románkori formáját nem ismerjük.

A tihanyi múzeumban kiállított emberalakos pillérfő és a jelenlegi rk. templomban levő szalagfonatos keresztelő medence a románkori templomból származik. Mindkettő XII. századi faragvány. (106. kép.)

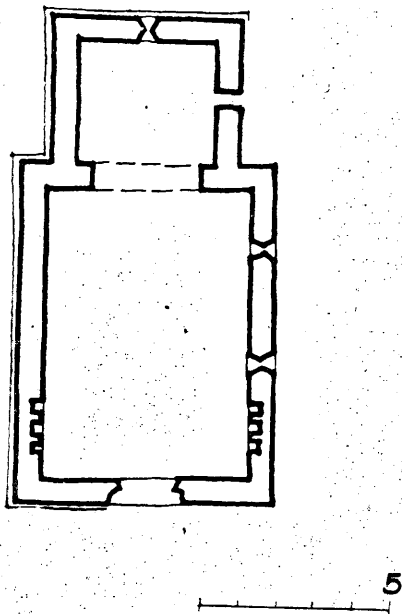
107. kép. — Abb. 107. Tihany—Apáti.

**Leírása:** Egyhajós, egyenes szentélyzáródású templom romja. Bejárata a nyugati oldalon volt. A hajó nyugati végében fából készített kegyúri karzat gerendáinak fészkei láthatók. A hajó valószínűleg síkfödémű volt, a szentélyt helyreállított dongaboltozat fedi. A hajó déli oldalán két, a szentélyen egy kis résablak, ugyanilyen a szentély keleti falán is. A hajó falainak cseréppel történt lefedése és a szentély fedélszéke 1942-ben készült, ekkor került a romba a kőlapburkolat is, és ekkor falazták fel valószínűleg addig is romosan meglevő oltárát. (107. kép.)

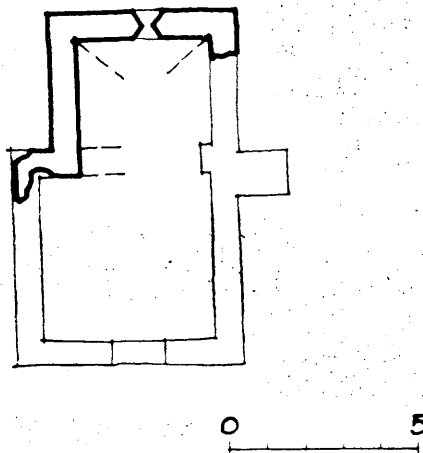
108. kép. — Abb. 108. Tihany—Ujlak.

**Leírása:** Egyhajós, egyenes szentélyzáródású kápolna romja. Hajója és szentélye egyaránt négyzetes volt, de egymáshoz viszonyítva asszimetrikus elhelyezésben. A dia-

dalív vonalában délről erős támpillére volt. Az északi tájolású épület bejárata a hajó főhomlokzatán, déli oldalán volt. Szentélyét bordás keresztboltozat fedte, indításának nyomai a keleti végfalról leolvashatók. Ebben a keleti falban keskeny résablak van. (108. kép.)

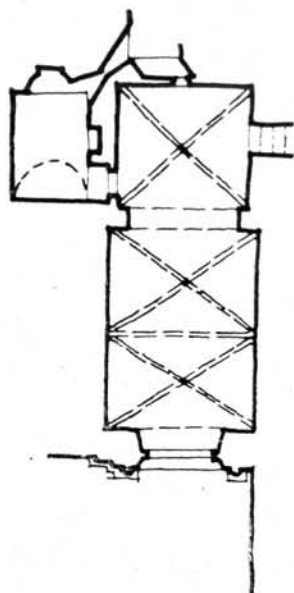
109. kép. — Abb. 109. Veszprém, Gizella-kápolna.

*Leírása:* Egyhajós, egyenes szentélyzáródású építmény, szentélye keletelt. Észak felől négyzetes sekrestye csatlakozik a szentélyhez. Jelenlegi bejárata a nyugati oldalon van, szentélyét a püspöki palotából vágott ajtón át is meg lehet közelíteni. A hajót két, a szentélyt egy boltszakaszban bordás keresztboltozat fedti, amelynek bordái és zárókövei részben az emeleti kápolnából származnak. A sekrestye felett dongaboltozat van. — A hajó és a szentély északi falán majdnem teljes épségben maradt meg a XIII. század második feléből származó, alako freskódíszítés. — Az emeleti kápolnából csak annak északi fala maradt meg, részben a nagypréposti házba beépítve, boltozatot

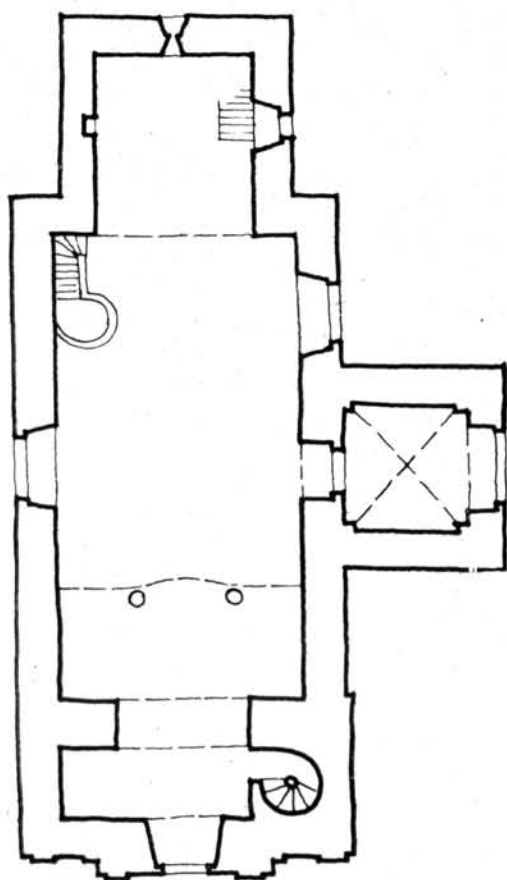
113. kép. — Abb. 113. Vilonya.

*Leírása:* Egyhajós, egyenes szentélyzáródású, keletelt templom. Hajójának nyugati vége valószínűleg barokk toldalék a toronnyal együtt. A hajó déli oldalán előcsarnok van, jelenlegi formájában ez is barokk. Bejárata a nyugati torony alatt; a déli előcsarnokban későgótikus kapukeret van. A hajó újabb síkmennyezetes, 1720 és 1728 között készített festett falmennyezete ma a Nemzeti Múzeumban van. Szentélyét dongaboltozat, a déli előcsarnokot pedig fiókos dongaboltozat fedi. Kétemeletes, órapárkányos barokk tornyán hagymasisak emelkedik. (113. kép.)

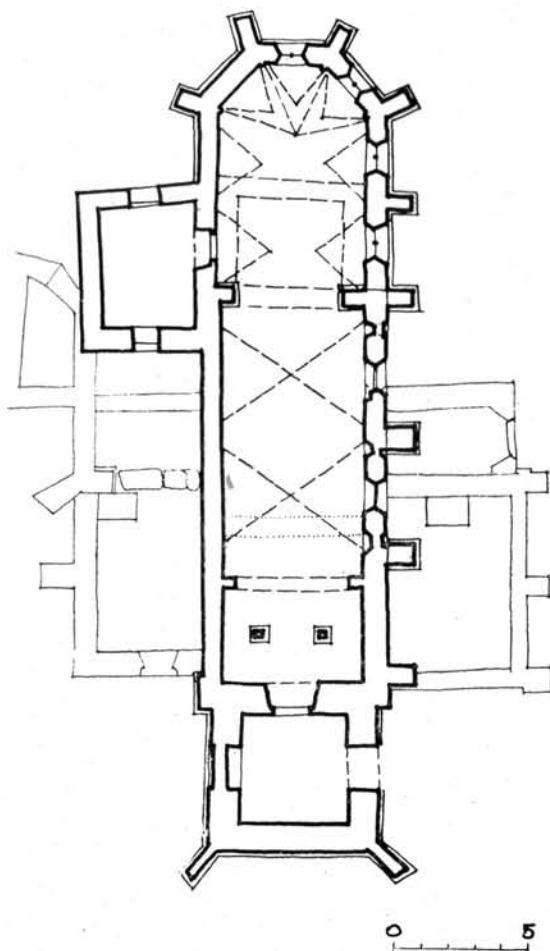
114. kép. — Abb. 114. Zalaszentő.

*Leírása:* Az egyhajós, sokszögzáródású, keletelt gótikus templom hajójának déli fala faragott román kváderekből áll, benne három, magasan elhelyezett kis résablakkal. A hajó középvonalában épített barokk támpillér mögött volt a román templom déli bejárata. A hajó nyugati végfaiát pontosan nem sikerült megállapítani, mivel a templom belsejében nem volt ásatás. Gótikus diadalív falába átfordul a románkori falazat és ehhez csatlakozik a később, a XVIII. században kriptának használt román szentély ma burkolat alatt levő része. — Eszerint tehát egyhajós, egyenes szentélyzáródású volt a román templom, déli oldalán bejárattal, három ablakkal. Hajóját még a XIV. században toldották meg nyugat felé, szentélyét pedig a XV. század végén építették át. (114. kép.)

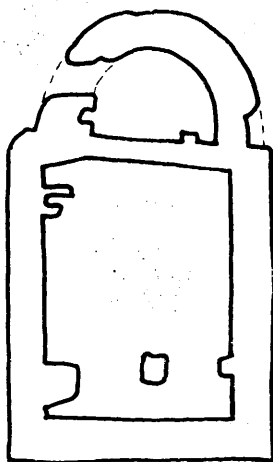
115. kép. — Abb. 115. Zalavár, temetőkápolna.

*Leírása:* Egyhajós, íves szentélyű templom volt, nyugati oldalán valószínűleg egy középső és két falpilléren nyugvó karzattal. Bejáratának helye ismeretlen. (115. kép.)

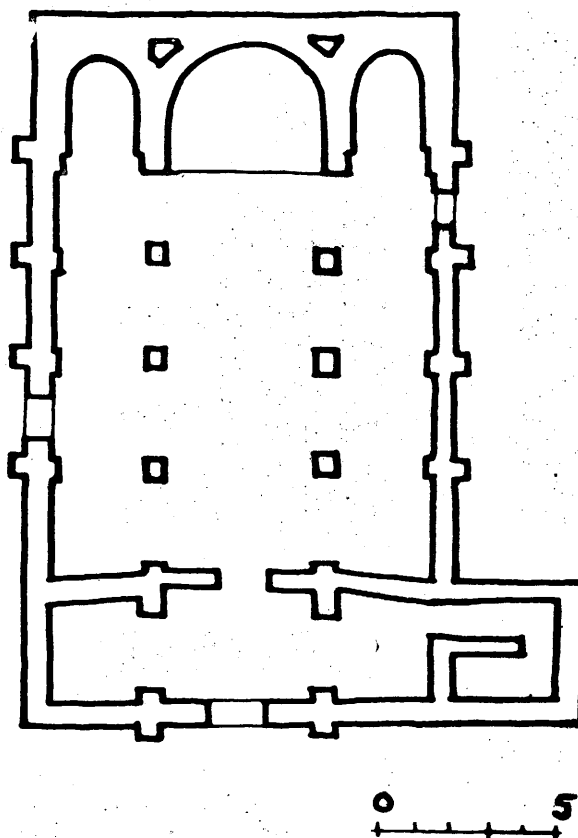
116. kép. — Abb. 116. Zalavár, récéskúti bazilika.

*Leírása:* Nagyméretű, téglalap alaprajzú, háromhajós templom, a hajók keleti végein belül egy-egy íves szentély.

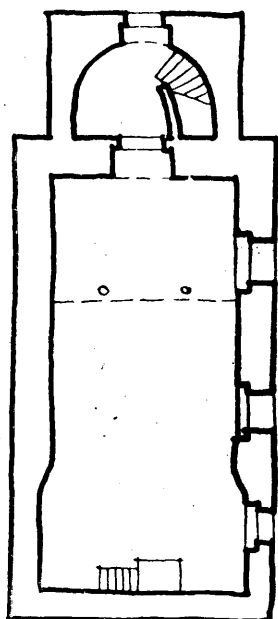
117. kép. — Abb. 117. Zánka.

A hajó síkfödémű, az előtérnek használt íves belsejű szentély boltozatos. A templom nyugati végében épített szószerű alatt római oszloptörzseken két román ikerablak oszlopító van. Hasonlót találunk a templom nyugati falában, a padlástér felől, befalazott állapotban. Valószínűleg mindhárom a torony ablakaiból származik. (117. kép.)
