A zirci apátsági templom ásatása (1912–13)

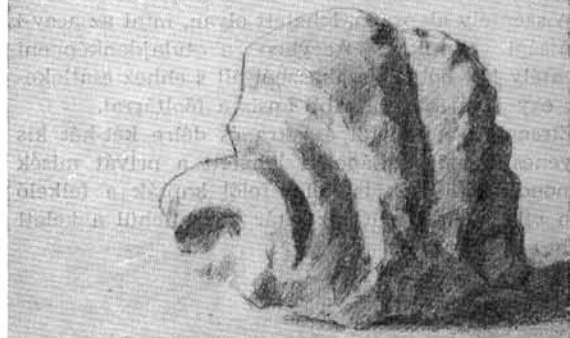
12. Oszlopfő letörött bimbója a 13. sz-ból.
 12. Abgebrochene Knospe eines Säulenkapitels vom XIII. Jh.
 12. Crochet cassé d'un chapiteau du XIII^e siècle.
 12. Ломаная почка капители из 13. в.

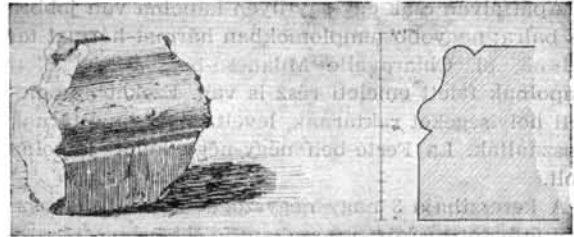
24. Profilos kötőredék a 13. sz-ból
 24. Profiliertes Steinfragment vom XIII. Jh.
 24. Fragment de pierre profilée du XIII^e siècle.
 24. Профильный каменный фрагмент из 13. в.

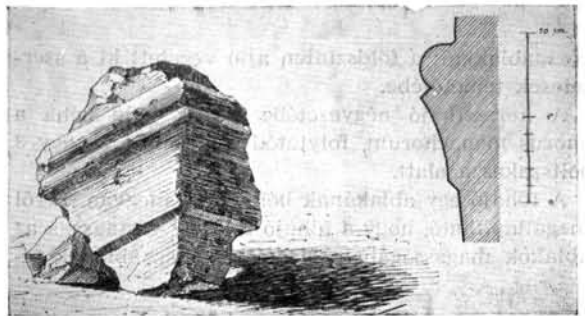
26. Profilos kötőredék a 13. sz-ból
 26. Profiliertes Steinfragment vom XIII. Jh.
 26. Fragment de pierre profilée du XIII^e siècle.
 26. Профильный каменный фрагмент из 13. в.

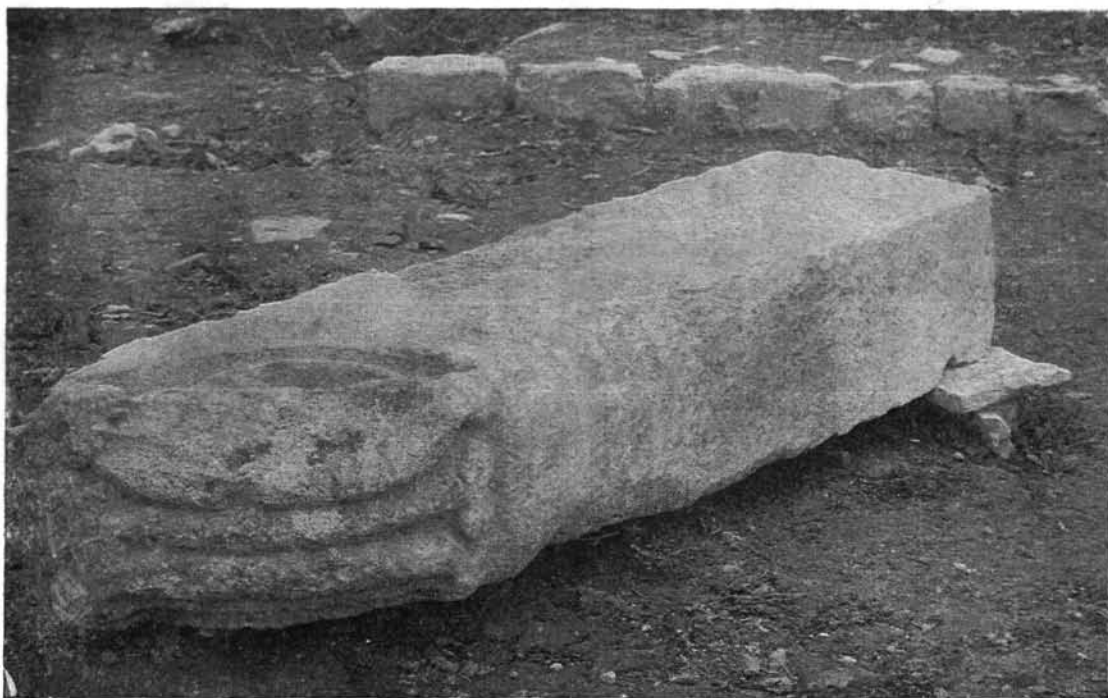
35. Levéldíszes féloszlopfő (15. sz.) a 13. sz.-ból.
35. Blattverziertes Halbsäulenkapitel (N° 15.) vom XIII. Jh.

35. Chapiteau d'une demi-colonne, orné de feuilles (n° 15) du XIII^e siècle.
35. Половина капители с листовым орнаментом (№ 15.) из 13. в.

- Rézsűs ablak bélletköve*, a nyílászáró rögzítésére szolgáló derékszögű bemetszéssel és csapolólyukkal. Mag. 38, sz. 80 cm. XIII. sz. (28. kép).
- Féloszlopfő*, csekély plasztikájú, karéjos díszű levelekkel. Nyaktag sérült, fent fedőlemez nélküli sima lapban végződik. Mag. 37,5, sz. 45 cm. XIII. sz. (35. kép).

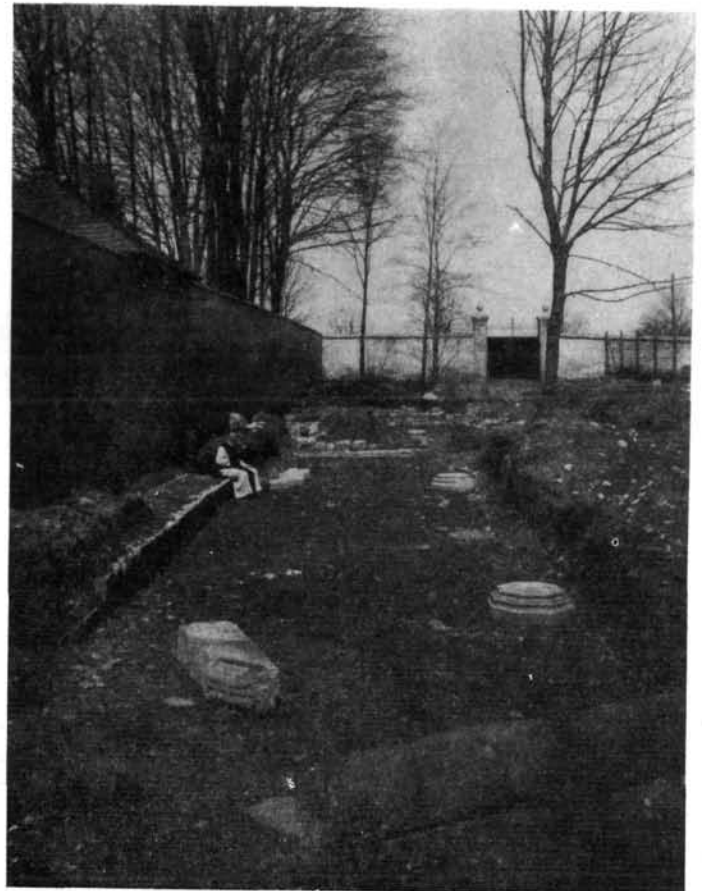
38. A kolostor K-i szárnyának maradványai D-ről
 38. Ausgegrabene Reste vom östlichen Flügel des Klosters
 von S.
 38. Les restes de l'aile est du cloître, vus du sud.
 38. Остатки восточного крыла монастыря с юга.

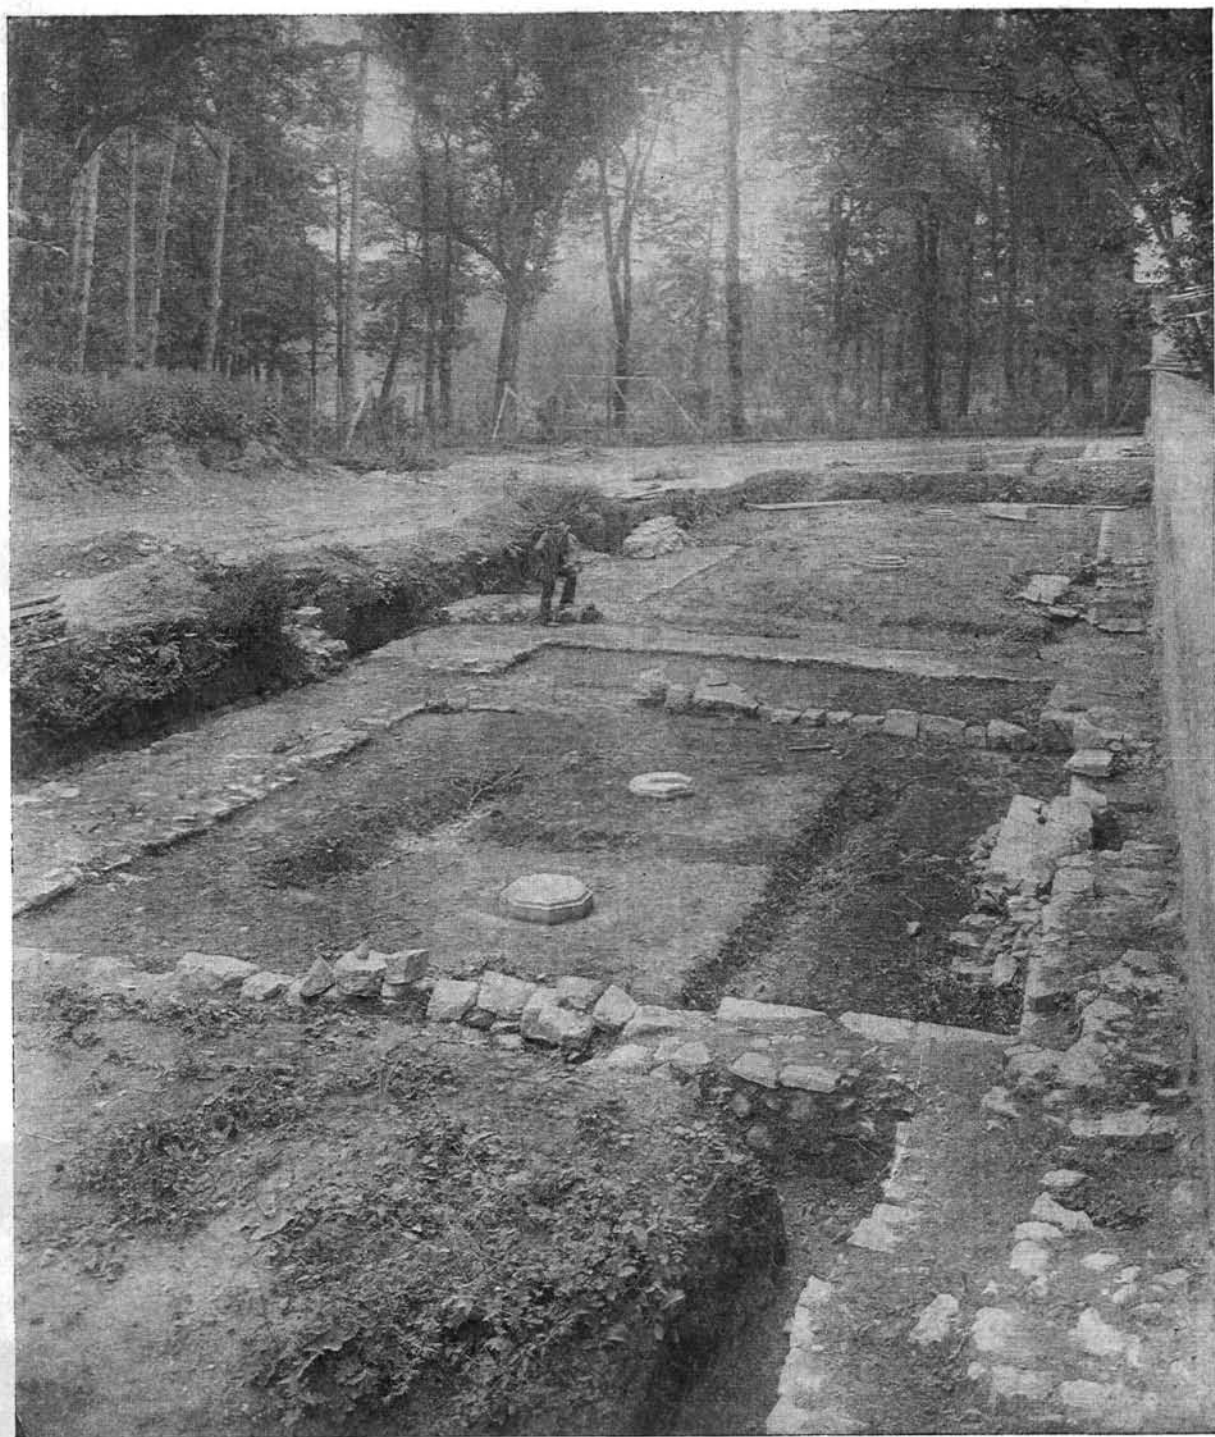
39. A kolostor K-i szárnyának maradványai É-ről
39. Reste des östlichen Flügels des Klosters von N.
