Későgótikus építészeti emlékek a Balatonfelvidéken

Spätgotik und Kirchenbautätigkeit im Balatonoberland

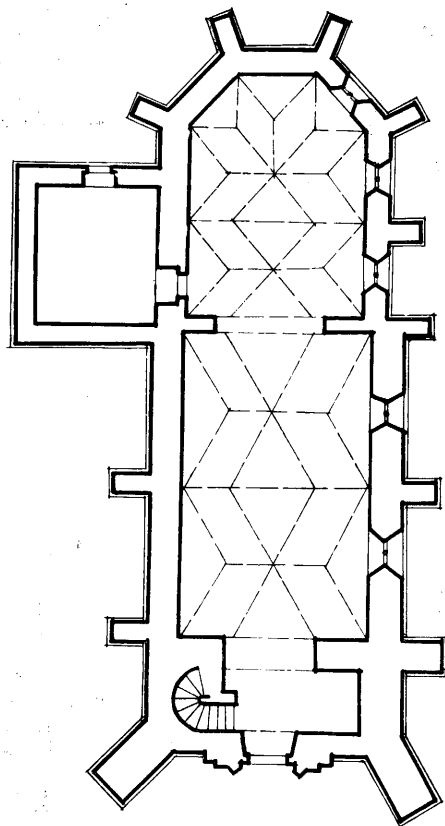
1. Rk. plébániatemplom, Nagyvázsony. Alaprajz.
1. Röm. kath. Pfarrkirche, Nagyvázsony. Grundriss.
1. Eglise paroissiale de Nagyvázsony. Plan.
1. Римско-католическая приходская церковь в с. Надьявжонь. Фундаментальный план.

1958-ban kezdődött a zalaszántói, 1961-ben pedig a nagyvázsonyi középkori templom műemléki helyreállítása. A Zalaszántón végzett munkáról egyrészt a kutatást végző Détsky Mihály és Sedlmayr János,¹ másrészt a régészeti feltárást vezető Kozák Károly számolt be.² A templom helyreállítását e sorok írója tervezte és irányította. A nagyvázsonyi Szt. István templom helyreállításáról az azt tervező Sedlmayr János írt ismertetőt³ (1. kép).

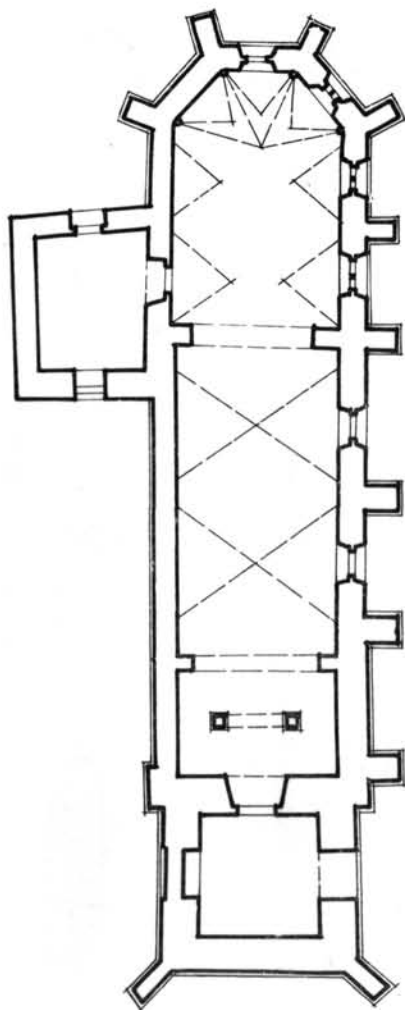
Zalaszántó

2. Rk. plébániatemplom, Zalaszántó. Alaprajz.
2. Röm. kath. Pfarrkirche, Zalaszántó. Grundriss.
2. L'église paroissiale de Zalaszántó. Plan.
2. Римско-католическая приходская церковь в с. Заласанто. Фундаментальный план.

fennmaradt boltozati bordadarabokból kisserkeszthetően — ugyanolyan kétszakaszos hálóboltozat fedte, mint amilyen a nagyvázsonyi templom hajóját és szentélyét ma is fedi. A két boltozat bordájának profilja és azok méretei is majdnem egyezők. A kutatás közben előkerült gótikus mérműves ablakok nagyobbak ugyan, mint nagyvázsonyi társaik, felépítésükben és formájukban azonban teljesen azonosak a vázsonyiakkal. Mindezek csak megerősítik a már említett kezdeti feltevést, amely szerint a két templom építői azonos műhelyből kerültek ki (2. és 3. kép).

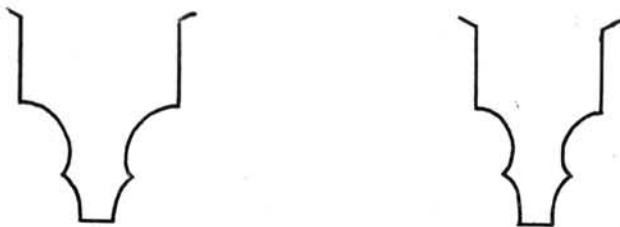
3. Boltozati bordaprofilok Nagyvázsonyból és Zalaszántóról.
3. Rippenprofile des Gewölbes in Nagyvázsony und Zalaszántó.
3. Profils de nervure des voûtes de Nagyvázsony et de Zalaszántó.
3. Профили ребер сводов из Надъважоня и Заласанто.

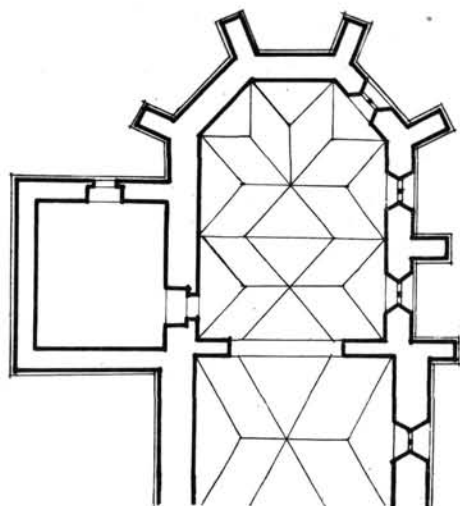
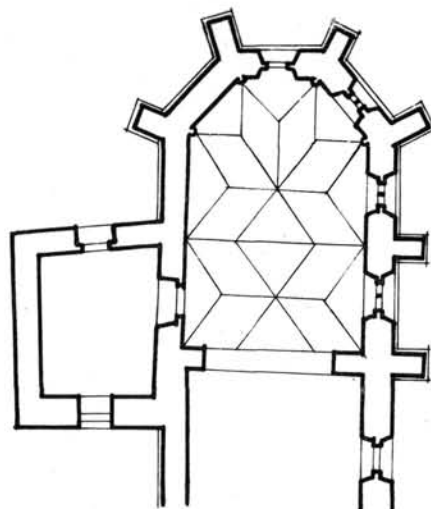
4. A nagyvázsonyi plébániatemplom boltozati rendszerének rajza és a zalaszántói templomszentély boltozati rendszerének rekonstrukciója.

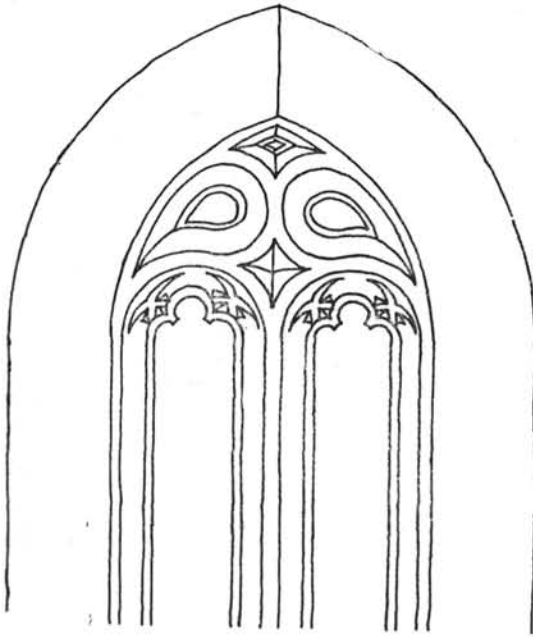
5. Rk. plébániatemplom, Nagyvázsony. Mérműves ablak rajza.
 5. Pfarrkirche von Nagyvázsony. Fenster mit Masswerk.
 5. L'église paroissiale de Nagyvázsony. Dessin d'une baie à fenestration.
 5. Римско-католическая приходская церковь, Надважонь. Рисунок окна с геометрическим орнаментом.

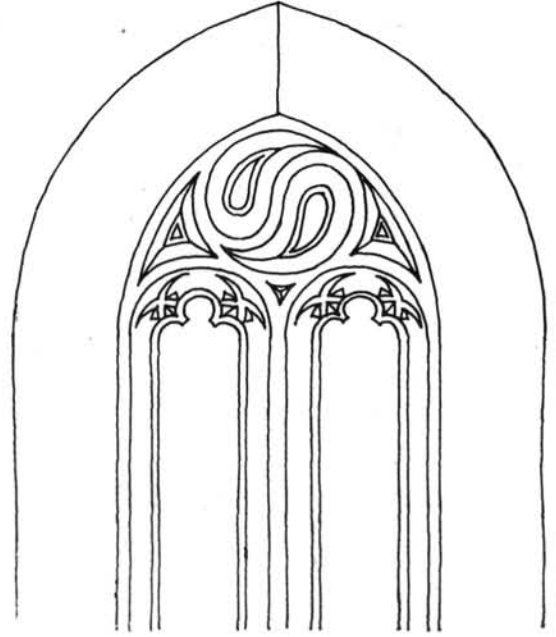
6. Rk. plébániatemplom, Nagyvázsony. Mérműves ablak rajza.
 6. Pfarrkirche von Nagyvázsony. Fenster mit Masswerk.
 6. L'église paroissiale de Nagyvázsony. Dessin d'une baie à fenestration.
 6. Римско-католическая приходская церковь, Надважонь. Рисунок окна с геометрическим орнаментом.

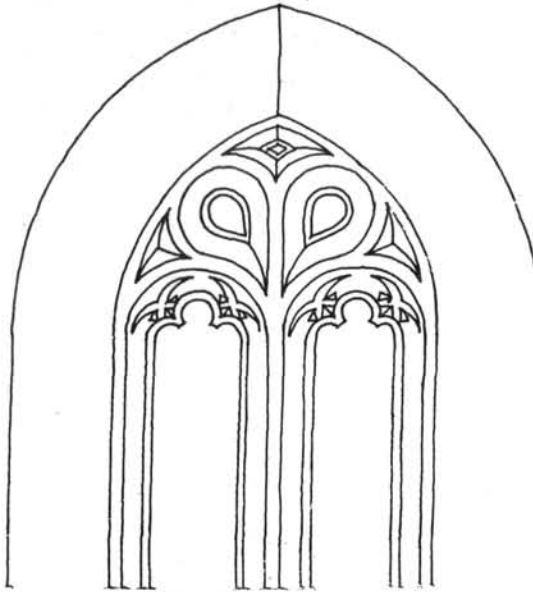
7. Rk. plébániatemplom, Nagyvázsony. Mérműves ablak rajza.
 7. Pfarrkirche von Nagyvázsony. Fenster mit Masswerk.
 7. L'église paroissiale de Nagyvázsony. Dessin d'une baie à fenestration.
 7. Рисунок окна с геометрическим орнаментом. Надважонь. Рисунок окна с геометрическим орнаментом.

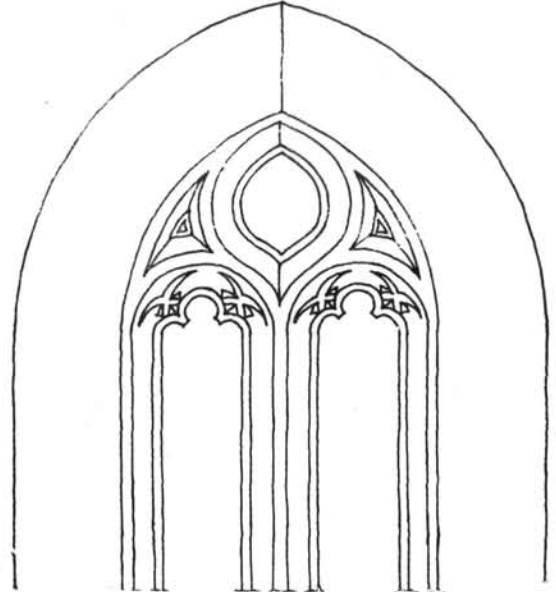
8. Rk. plébániatemplom, Nagyvázsony. Mérműves ablak rajza.
 8. Pfarrkirche von Nagyvázsony. Fenster mit Masswerk.
 8. L'église paroissiale de Nagyvázsony. Dessin d'une baie à fenestration.
 8. Римско-католическая приходская церковь, Надважонь. Рисунок окна с геометрическим орнаментом.

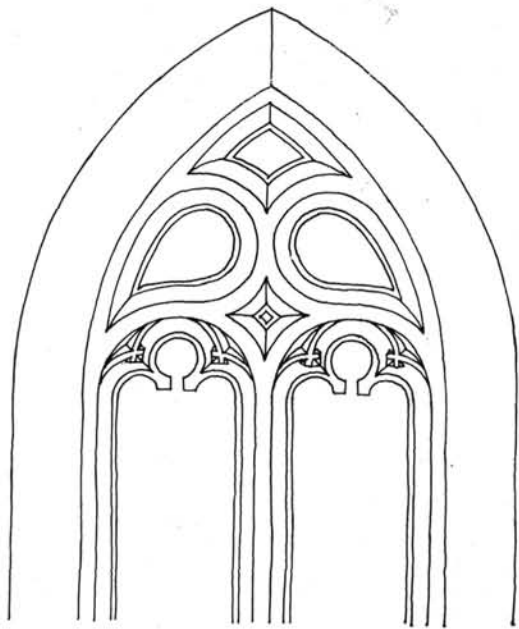
9. Rk. plébániatemplom, Zalaszántó. Mérműves ablak rajza.
 9. Pfarrkirche von Zalaszántó. Fenster mit Masswerk.
 9. L'église paroissiale de Zalaszántó. Dessin d'une baie à fenestration.
 9. Римско-католическая приходская церковь, Задасанто. Рисунок окна с геометрическим орнаментом.

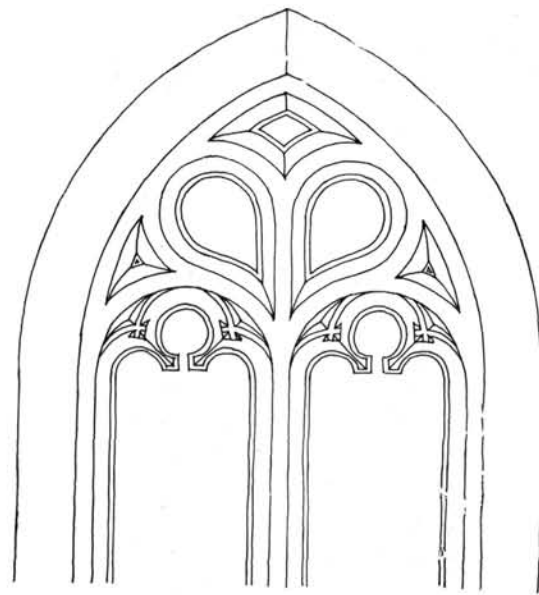
10. Rk. plébániatemplom, Zalaszántó. Mérműves ablak rajza.
 10. Pfarrkirche von Zalaszántó. Fenster mit Masswerk.
 10. L'église paroissiale de Zalaszántó. Dessin d'une baie à fenestration.
 10. Римско-католическая приходская церковь, Заласанто. Рисунок окна с геометрическим орнаментом.

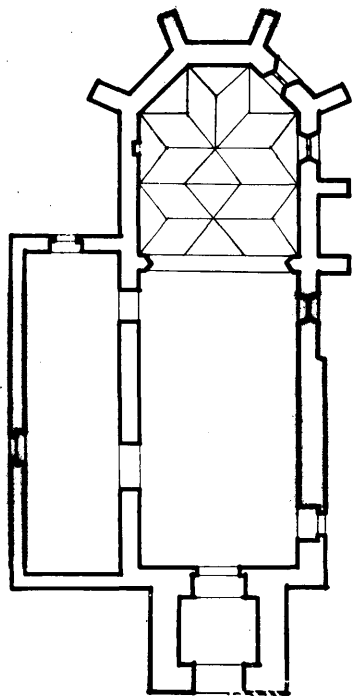
12. Elpusztult templom rekonstrukció alaprajza, Karmacs.
 12. Rekonstruierter Grundriss eines verwüsteten Tempels in Karmacs.
 12. Reconstitution du plan d'une église détruite. Karmacs.
 12. Реконструкционный план разрушенной церкви, с. Кармач.

A Zalaszántótól alig pár kilométerrel nyugatra fekvő Karmacson 1863 után bontották le a középkori templomot. Barokk köntösbe öltöztetett tornya ma is áll a falu melletti temetőben. Az egykori templom alaprajzát és részleteit a Römer Flóris hagyatékából származó és Hencz Antal által készített rajzokból ismerjük.⁴ Szentélye méreteiben és formában megegyezett a zalaszántóiával, az azt fedő boltozat pedig azonos volt a ma is álló nagyvázsonyi templom szentélyboltozatával. De nemcsak alaprajzilag, formailag és szerkezetileg meglepő a hasonlóság, a boltozat bordaprofilja, sőt a szentély egyik rajzban fennmaradt ablaka is Nagyvázsonyhoz kapcsolja Karmacs eltűnt középkori plébániatemplomát⁵ (12—13. kép).

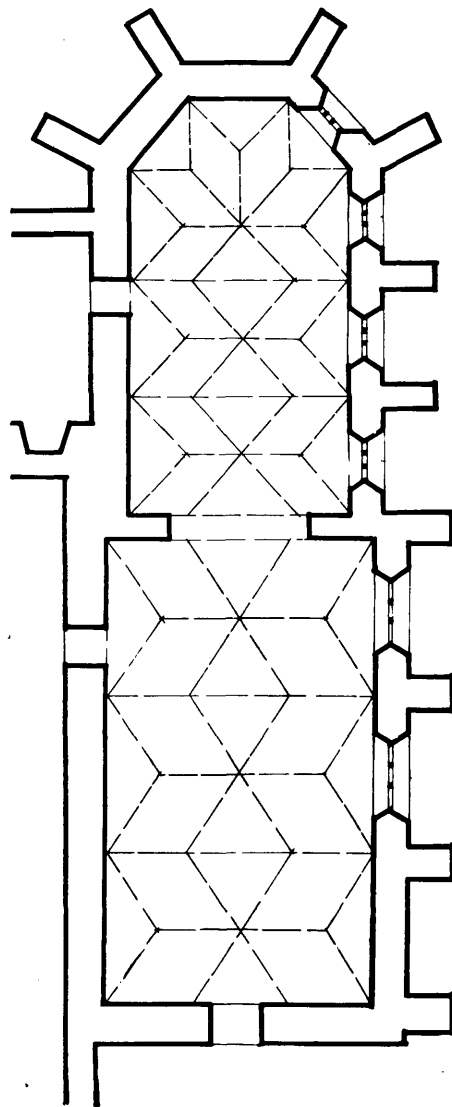
14. Pálos kolostorrom, Nagyvázsony. A templom alaprajza és boltozati rendszerének rekonstrukciója.
 14. Ruine des Paulinerklosters in Nagyvázsony. Grundriss des Tempels und Rekonstruktion des Systems der Wölbung.
 14. Ruine du cloître des Paulistes de Nagyvázsony. Le plan de l'église et la reconstitution du système de sa voûte.
 14. Развалины монастыря ордена св. Павла. План церкви и реконструкция ее системы сводов.

olyan építő műhely működött a Balaton északi partvidékén, amelynek működéséből a fentiek alapján három falusi plébániatemplom és egy pálos kolostor szentélyének átépítése bizonyítható, tisztán stíluskritikai alapon. Ezekután joggal vetődik fel a kérdés, mi volt ez a műhely és honét jött, milyen módon került erre a vidékre? A feleletet Nagyvázsony utóbbi években feltárt középkori műemlékeinek vizsgálata adja meg. (14—15. kép).

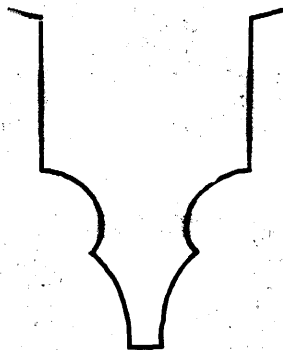
15. Boltozati bordaprofil a nagyvázsonyi pálos kolostorból.
 15. Rippenprofil von der Wölbung aus dem Paulinerkloster von Nagyvázsony.
 15. Profil de nervure de la voûte du cloître des Paulistes de Nagyvázsony.
 15. Профиль ребра свода из надъважоньского монастыря ордена св. Павла.
