A Látrány-rádpusztai templomrom feltárása és állagmegóvása

A Balaton déli partvidékén sajnálatosan kis számban fennmaradt középkori műemlékek állagmegóvásának keretében az Országos Műemléki Felügyelőség 1959 őszén végeztette el a rádpusztai rom feltárását és konzerválását. Az ásatást e sorok írója vezette 1959 okt. 5—17-e között,⁴ ezt követően az OMF pécsi építészeti vezetője végezte el az állagmegóvást Cseh István építésmérnök tervei alapján.

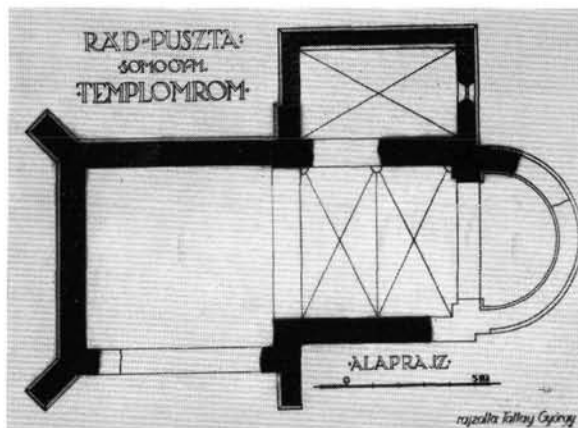
1. Felmérés az 1930-as évekből.

Pedig a Balaton északi oldalán álló romtemplomokhoz viszonyítva aránylag épebbnek mondható falusi egyházat a szakirodalomban, útikalauzokban többször leírták, ismertették. Legalaposabban Békefi Remig, aki munkájában a romról két fényképet is közölt.¹ Ezek elkészülte óta — amint az a kutatás kezdetén megállapítható volt — az eltelt félévszázad alatt a rom állapota nem sokat változott. Békefi leírása alapján a templomromot a XIII. században épültnek ismertették.² Egy, az 1930-as években — valószínűleg Csányi Károly ösztönzésére — készült felmérést ismerünk még a romról. (1. kép.)³

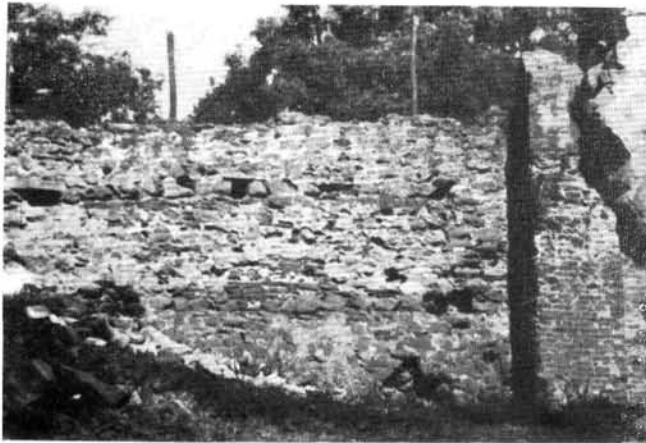
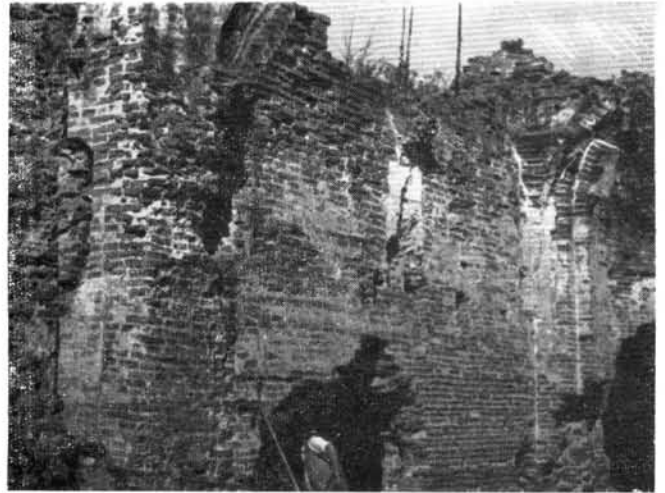
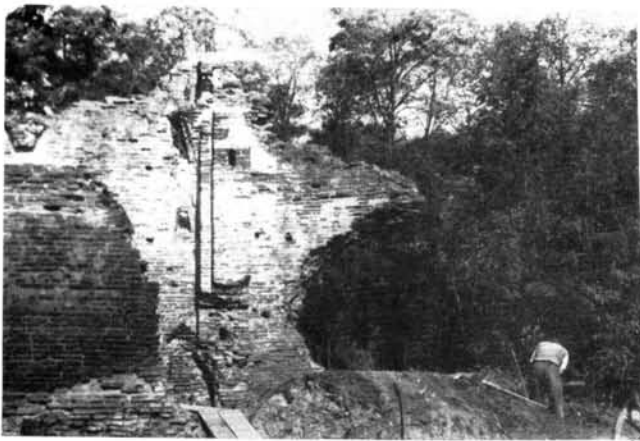
2. Részletfelvételek az ásás előtt:

- a) a gótikus hajó D-ről,
- b) a románkori szentély és diadalív maradványa D-ről,
- c) a románkori hajó É-i fala.

A feltárás munkája — tekintettel az idő és a költségvetés szűkresabott voltára — szinte kizárólag csak a templombelsőre szorítkozhatott. (7. kép.) Eltávolítottuk az átlagosan 1,5 m vastag törmelékkréteget a hajóból, a szentélyből és a szentélyhez északról hozzáépített sekrestyéből. (2. kép.) (A leletanyag, né-

E periódushoz köthetjük ugyanis a korábban síkmenyvezetű tér lefedését. (L. 2. kép c; 7. kép b; 6. és 9. kép.) Az É-i falmaradványon jól megfigyelhető az apszis és az új hajó diadalívéhez, valamint középpütt a boltvállak utó-

A helyiséget az oltár fölötti keskeny, félköríves lezárású részsüablak világította meg. A két keskeny falon látható habarcsnyom és a hosszanti fal kiképzése jelezte, hogy egyszerű dongaboltozattal lehetett fedve, fölötté féltetővel. A terepadottságok miatt a helyiség járósintje két lépcsőfokkal volt mélyebben. A korai templomhajóból nyitott ajtónak csak a küszöbkövét találtuk meg, a tátongó nyílás miatt az eredeti magasságát nem tudtuk megállapítani. (10. kép a. és 2. kép c.)

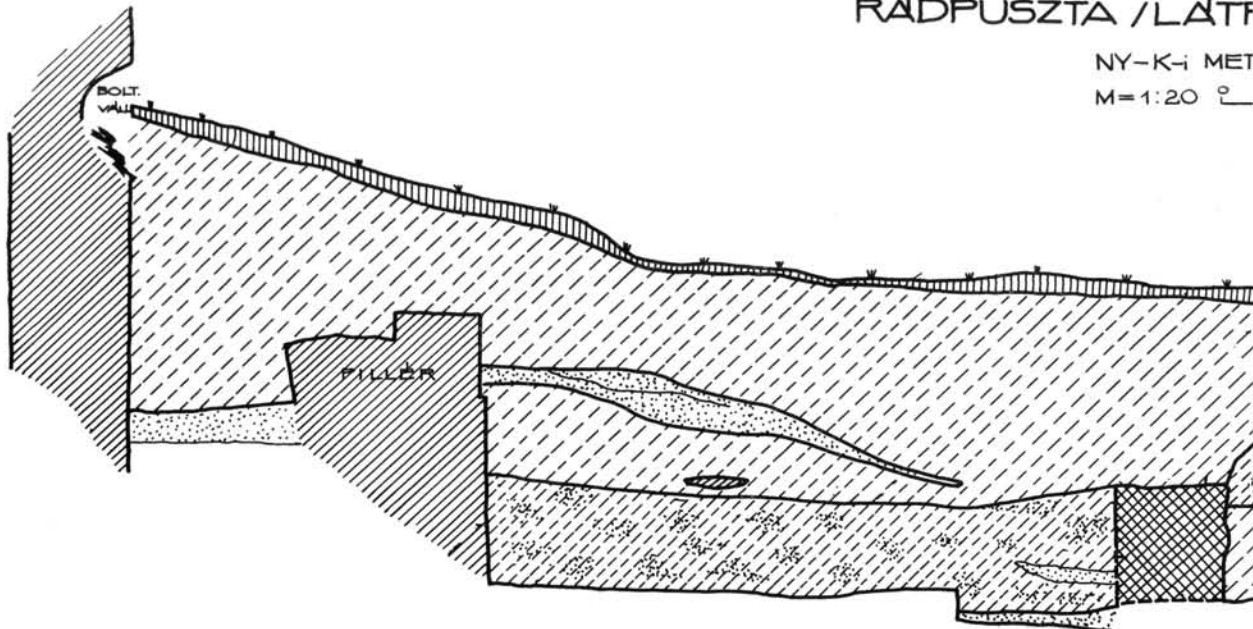
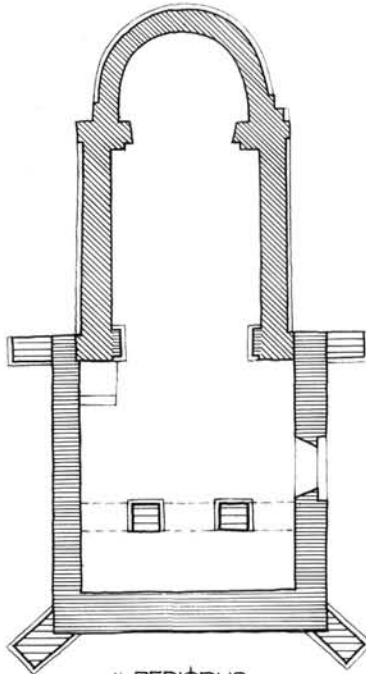
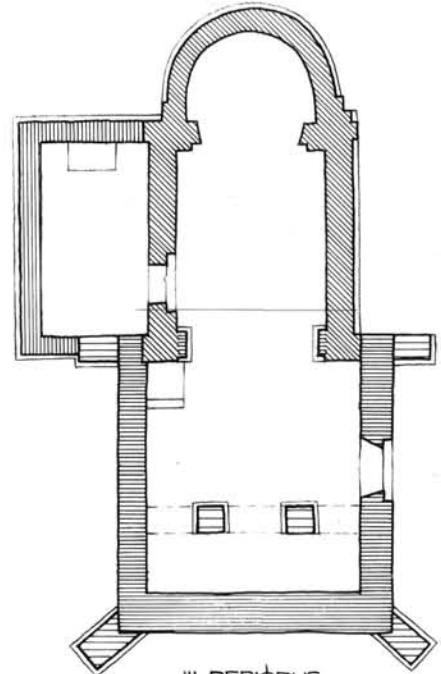
3. A templom építési periódusai.
3. Bauperioden der Kirche.

Az ásatás és a romok fennálló maradványainak vizsgálata alapján a templom építési periódusait az alábbi módon választhatjuk szét (1. 3. kép.)

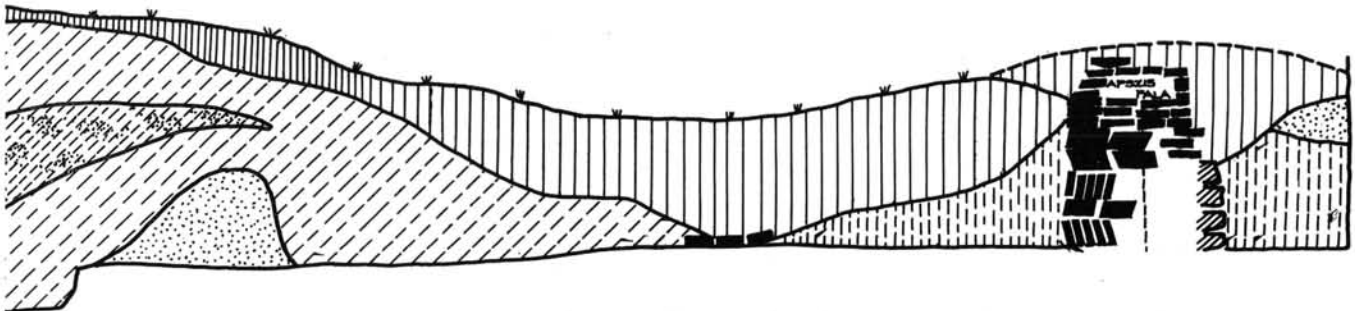
4. Nyugat — keleti irányú metszettel a templom hosszában.
4. Forschungschnitt in der Länge der Kirche, Richtung W-O.
4. Paroi du fossé de recherche ouest-est longeant l'église.
4. Размер западной и восточной стены вдоль длины церкви.

hány kőfaragványtöredéktől eltekintve — rajzukat 1. a 6. képen — minimális volt.) Az ásatás során a templom teljes hosszát átvágó K—Ny-i irányú kutató-árok (4. kép), illetve a szentélyt és a sekrestyét átvágó két, egymásra merőlegesen húzott árok (5. kép), továbbá kisebb szelvények alapján (6. kép) sikerült a templom építéstörténetének egyes szakaszait tisztázni. Temetkezés nyomai a járószint alá mélyített árkokból nem kerültek elő, a templomkörüli temető megkutatására nem kerülhetett sor egyrészt a feladat körülhatároltsága miatt, másrészt azért, mert — mint említettük — a kis település lakói ma is ide temetkeznek. Felszíni nyom nem jelezte s nem volt megkutatható az egykori temetőkerítés fala sem.

Amint az a metszetrajzból is kitűnik (4. kép), a törmelék legvastagabban a templom hajóját borította. A kő- és téglatörmelékben nagyobb, összefüggő falomladékokat is találtunk. Ezek részben a hajó nyugati végén állott karzathoz, részben a diadalívhez tartoztak. Újkori bolygatás a legnagyobb mértékben a jórészt lepusztult apszis területét érintette, itt a járószinteket is eltüntették. Nagy gödör tátongott az apszis és a sekrestyefal találkozásánál a falak külső síkjánál is. A sekrestyét ugyancsak 1—1,5 m-es omladékok borította. Itt viszonylag épségben, helyreállítható állapotban találtuk a keleti falhoz épített oltárt és a menza kőlapjának darabjait (10. kép 6.)

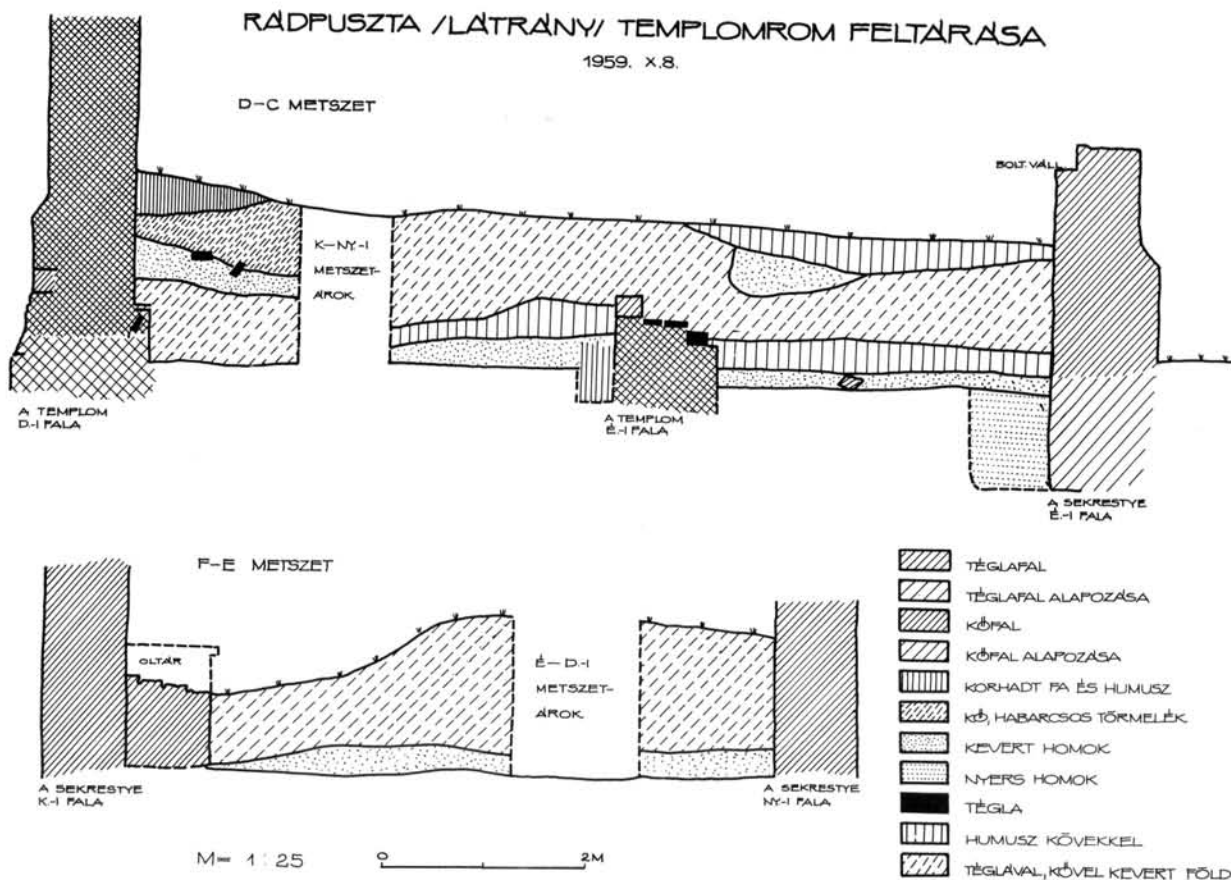
5. Déli-északi irányú metszetsfal a románkori templomhajón és sekrestyén keresztül; a sekrestye kelet – nyugati irányú metszetsfala.

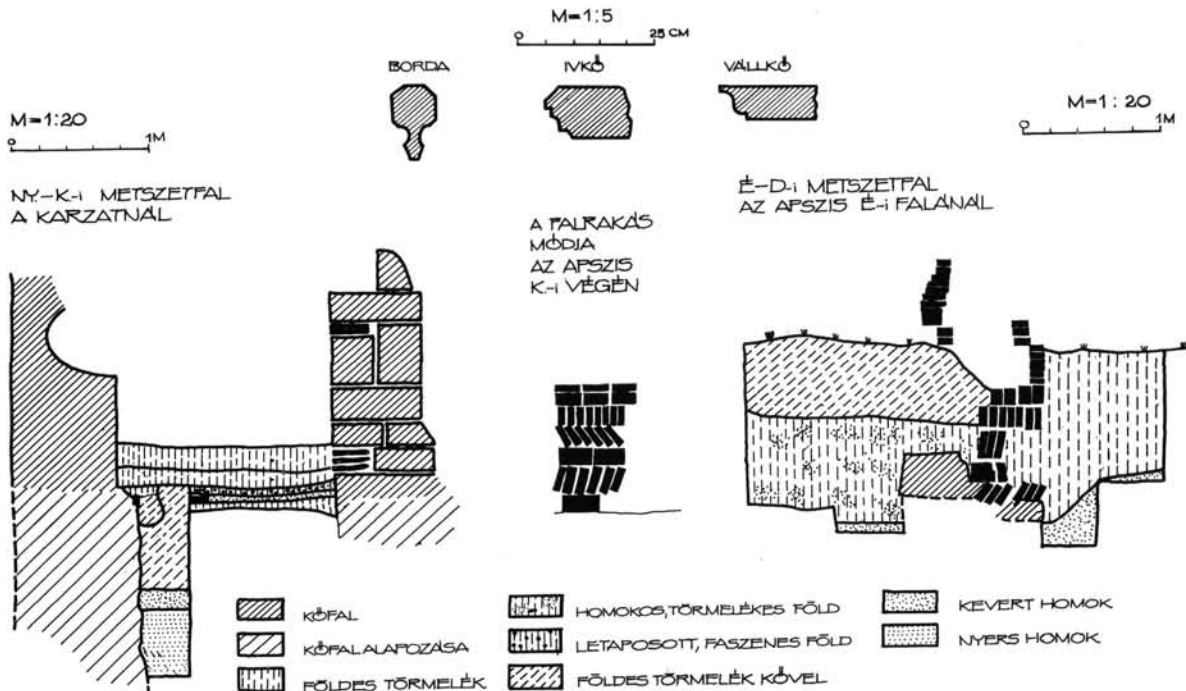
6. Részletrajzok: a karzatnál ástott metszettel; az apszis alapozásáról készített metszet; a falalpozás módja az apszisnál; faragványtöredékek rajza.
6. Zeichnungen von Einzelheiten: der bei dem Chor gegrabene Forschungschnitt; Schnitt vom Grundbau der Apsis; Bauweise des Mauersockels bei der Apsis; Zeichnung von Schnitzwerkfragmenten.

A szentély K-i végén ásott szelvényben megfigyelhető volt a templom téglafalainak alapozási módja, amely meglehetősen egyszerűsített. (L. 6. és 8. kép.) A homokos altalajba 1 m mélyen és 1,25 szélességben kiásott gödörbe ugyanis egy sor idomtalan homokkővet fektettek s arra három sor, ugyancsak habarcs nélkül élére állított téglasor került. Ezek közül a középső ferdén élére állított volt, a másik kettő a falsikkal párhuzamosan húzódtott. Majd ismét két, élére állított, de már a falsíkra merőleges és habarcsba rakott téglasor következett, helyenként azonban ferdén, illetőleg a falsikkal párhuzamosan rakott sorokat is megfigyeltünk. Ezután további három sor laposan fektetett téglasor zárta le az alapozást. A külső falsík lábazatát borító kőlapok természetesen az alapozás aljáig kőfalazatban folytatódtak.

Az új hajót diadalív kötötte össze a régebbi – ezután már szentélyként használt – hajóval. Ennek kiképzése úgy történt, hogy a korai Ny-i zárófalat csaknem teljesen eltávolították, kivéve az új diadalív egyszerű tagozását, kőből faragott lábazata alatti csonkot. (L. 7. kép c.) A diadalív felmenő része a levésett téglafalba nem volt bekötve. (2. kép c.) A diadalív kőből faragott darabjai közül egy párkánytöredéket megtaláltunk. (L. 6. képen.)

lagos bevésése, egy bordatöredék (6. kép) is előkerült a törmelékből.

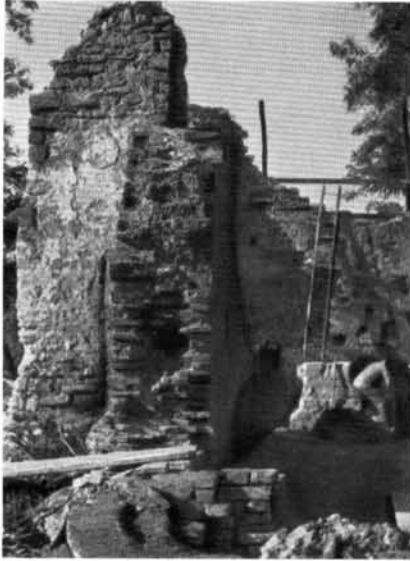
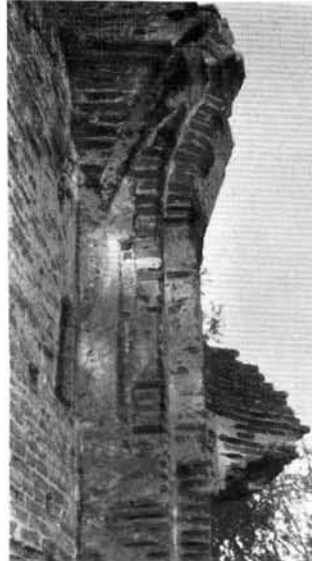
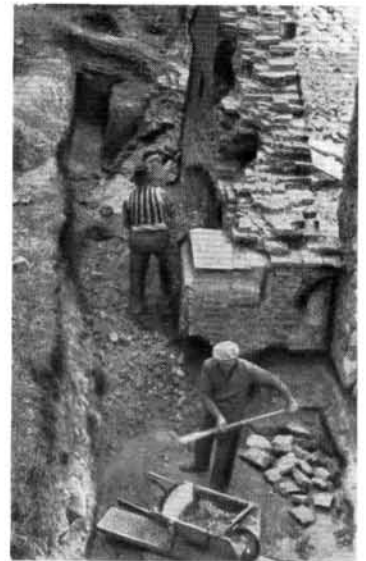
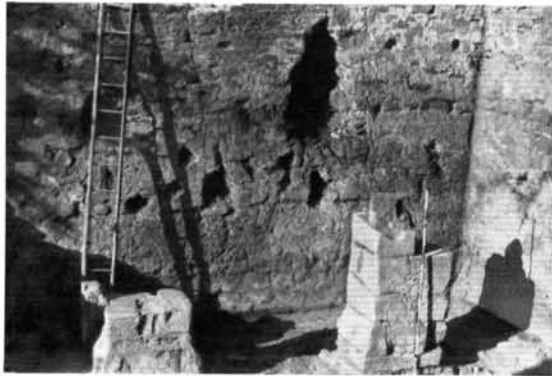
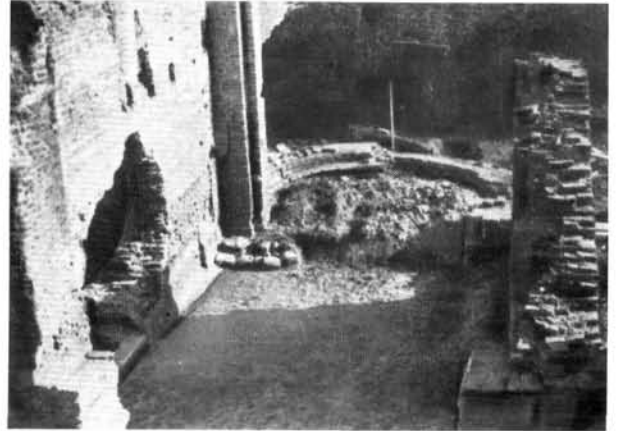
7. Felvételek ásítás közben:

- a) a déli oldal falmaradványai,
- b) a románkori diadalív és a későbbi boltváll,
- c) hosszanti kutatóárok,
- d) a karzat feltárt pillérei,
- e) a románkori hajó és szentély feltárás után.

be (7. kép a.) A falsarkokon a lábazatba lefutó, 70–80 cm szélességű falpillérek közül néhány még kivehető volt, a templom bővítésekor a Ny-i oldalon levőket levették.

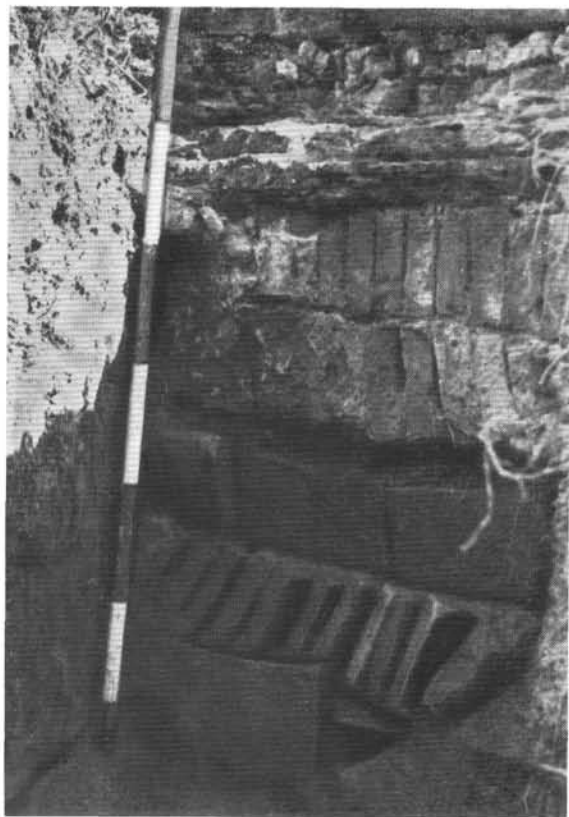
8. Az apszis falalapozaása.
 8. Mauersockel der Apsis.
 8. Le sous-oeuvre de l'abside.
 8. Фундамент апсисной стены.

Ez a különös alapozási módszer valószínűleg a homokos talaj esetleges mozgásának (vízbemosások) káros következményeit volt hivatva ellensúlyozni.

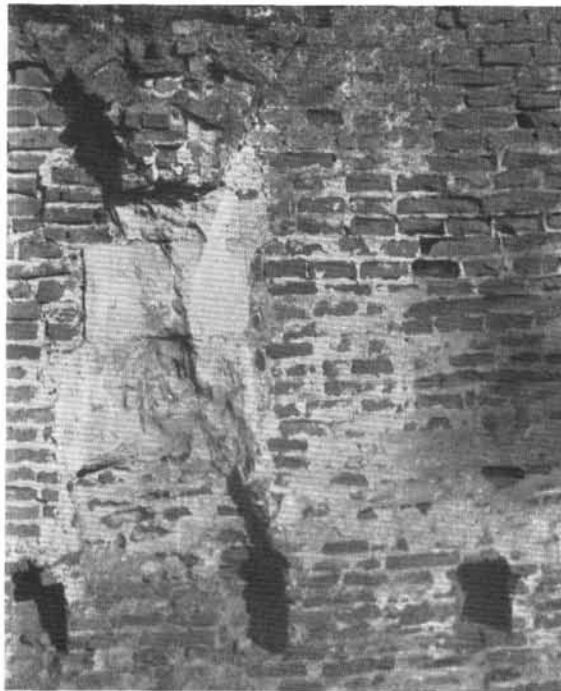
9. Utólag bevéselt boltváll a román kori hajó északi falában.
 9. Nachträglich eingemeißelter Kämpfer in der nördlichen Mauer des romanischen Schiffes.
 9. Retombe taillée postérieurement dans le mur nord de la nef de l'époque romane.
 9. Пята свода позднейшего происхождения в северной стене романского нефа.

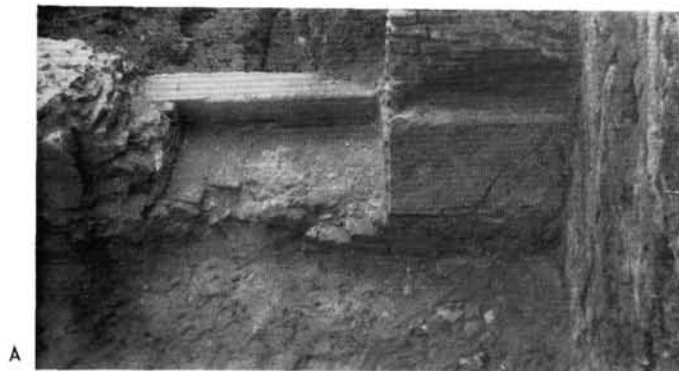
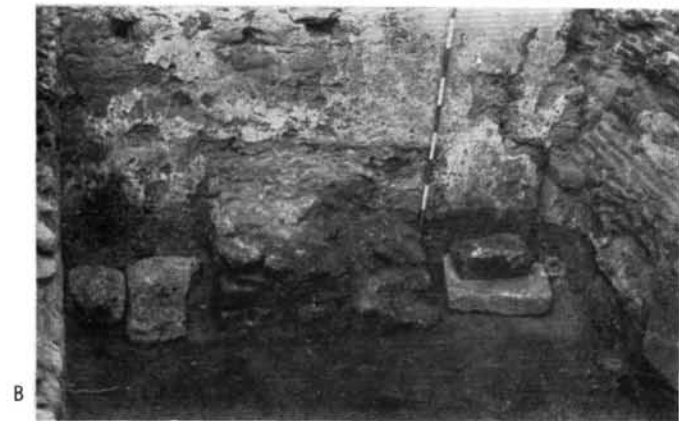
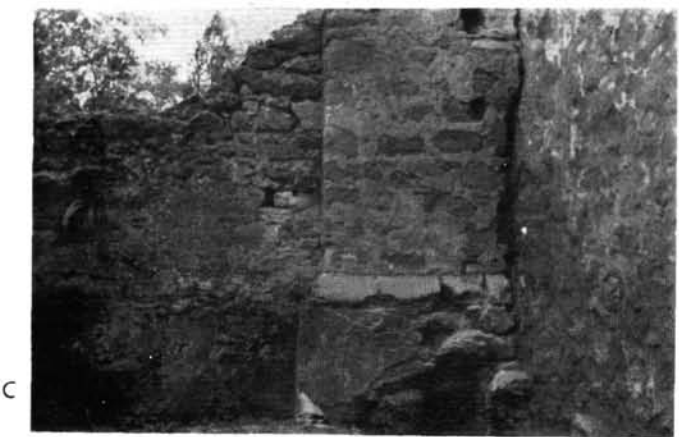
10. A sekrestye:

- bejárat a hajóból, jobbra a román kori lábazat kváderköve,
- oltáralapozás és menzatöredékek,
- jobbra: a gótikus hajó északi fala, hozzáfalazott támpillérrrel, és az ehhez épített sekrestyefallal.

A toldalék külső falsíkján nyomokban kivehető vakolásvonalok két, egymást követő vakolást jeleztek. Az alsó befutott a diadalív vonalában álló két támpillér alá (ezen helyenként égésnyomokat észleltünk), míg a felső a falat és a támpillért egyaránt beborította. Ez a körülmény, továbbá az a tény, hogy az új hajó falsíkja tagolatlan, míg a támpilléreken vízvezető és körbefutó lábazat volt kiképezve, azt bizonyítja, hogy az említett két támpillér, továbbá a Ny-i falsarkokat rézsűsotosan megtámasztó pillérek, ha nem is sokkal, de később épültek. Az előbbi támpillérek egyébként nincsenek bekötve a falba. (10. kép c.)

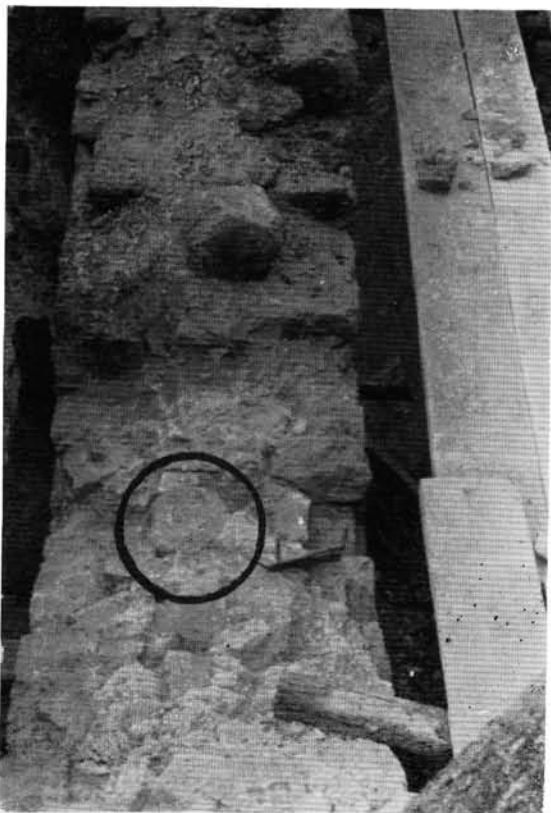
11. A gótikus hajó nyugati fala, középen a beépített idomtégglával.
 11. Westliche Wand des gotischen Schiffes mit dem Profilziegel in der Mitte.
 11. Mur ouest de la nef gothique, avec la brique profilée emmurée au milieu.
 11. Западная стена готического нефа с профильным кирпичом посередине.

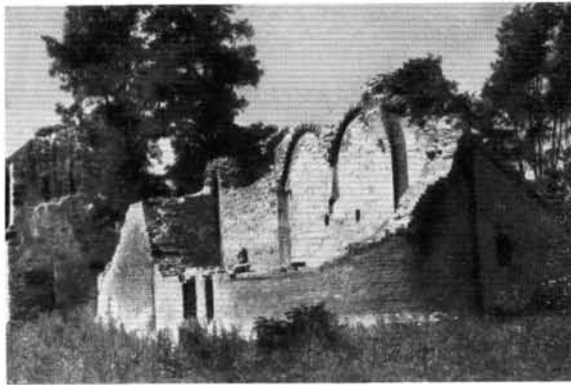
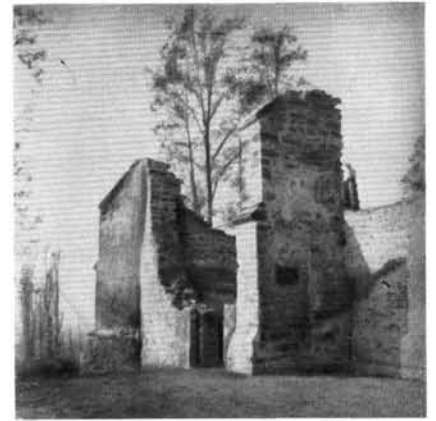
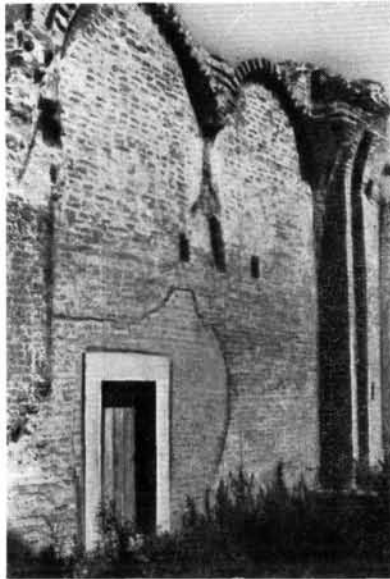
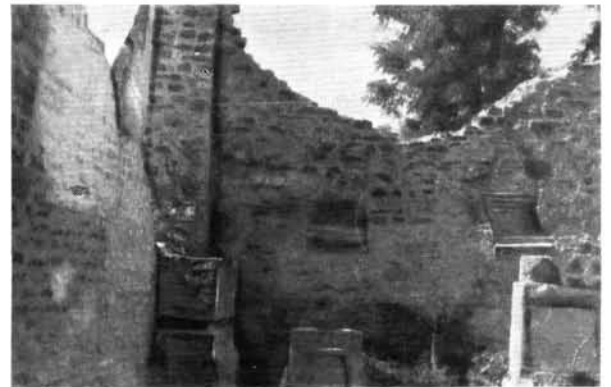
12. A templomrom állagmegóvás után:

- a–b) délkeletről,
- c) a román kori hajó északi fala a sekrestyeajtóval és a későbbi átboltozás jelzésével,
- d) a gótikus toldás diadalívének és a karzat pilléreinek maradványai.
