Petánovics Katalin

A zalaszántói tájház - egy népi műemlék viszontagságai¹

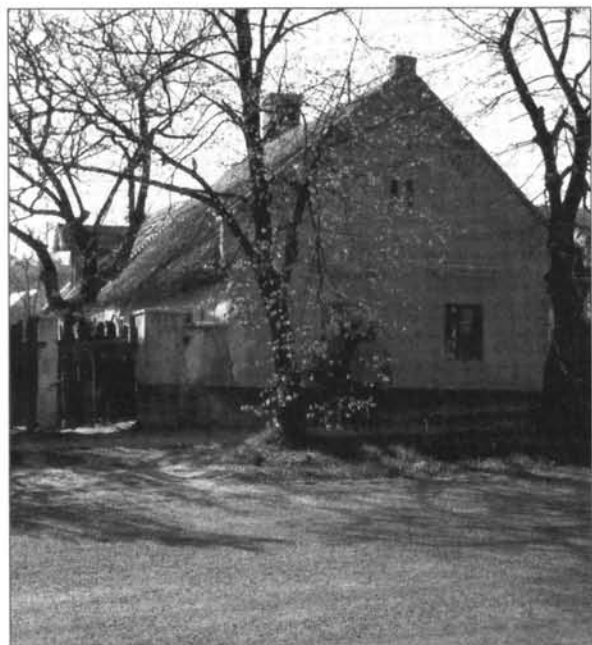
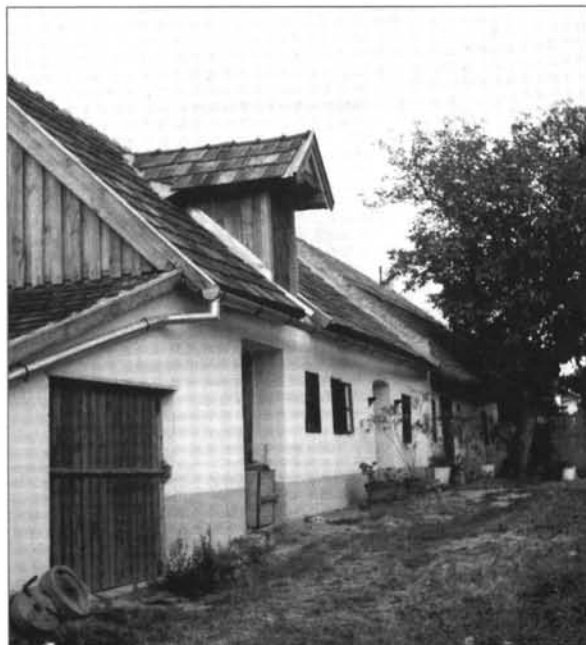
1. kép

Zalaszántó, Fő u. 97., Bordács Attila műemlék háza felújítás előtt és felújítás után (fotó: Bordács Attila)

szönhető, hogy az önkormányzat - élén Huszti Zoltán Ferenc polgármesterrel, aki egyben a falu Honismereti Egyesületének elnöke is - közel húsz épületre terjesztette ki a helyi védettséget. Ennek az a lényege, hogy a lakók belül átalakíthatják a házukat, de a külsejét nem változtathatják meg, s nem bonthatják le.⁴ (1-2. kép)

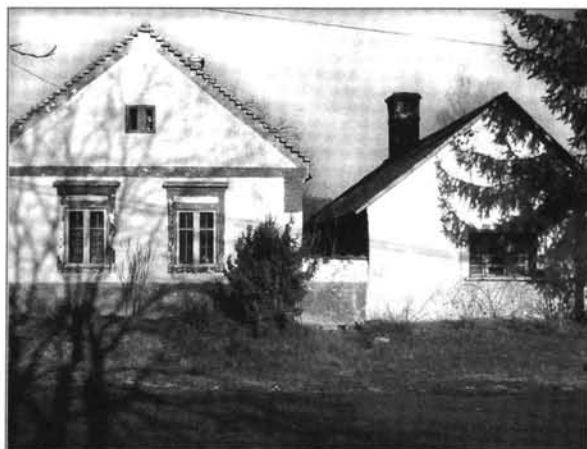
6. kép: Régi házak a Vadász utcában
(fotó: Petánovics Katalin)

A nyeregtetős házakat a keskeny telkek egyik szélére, és közvetlenül az utcaszintre építették. A szabadon hagyott homlokzatokat gyakran élére rakott *téglacsipke* keretezte, középen pedig stukkó díszítette. (6. kép)

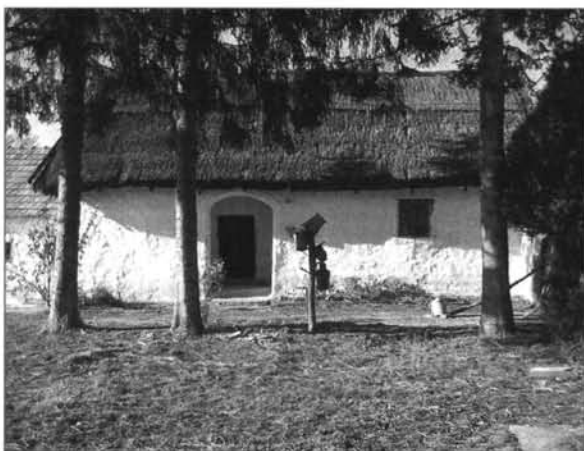
7. kép: A tájház udvari homlokzata
(fotó: Petánovics Katalin)

Csupán egyetlen ház maradt, amely - véleményem szerint - megépülése óta alig változott. (7. kép). A Vadász utca déli házsorának legszélső házat két idős ember lakta, apa és lánya, akiknek sem ereje, sem lehetősége nem volt a komolyabb változtatásra. Mindig is szegényen és szerényen éltek. Vagyonuk szőlőből, 800 négyszögöl földből, a házhoz tartozó telekből és egy hold juttatott földből állt.¹⁶ Két igásthén, sertés és baromfiak egészítették ki a gazdaságukat.

A ház észak-déli irányban helyezkedik el a telken. Homlokzatának folytatásaként épült két kő kapuszlóphoz deszkából készült kétszárnyú kapu tartozik.

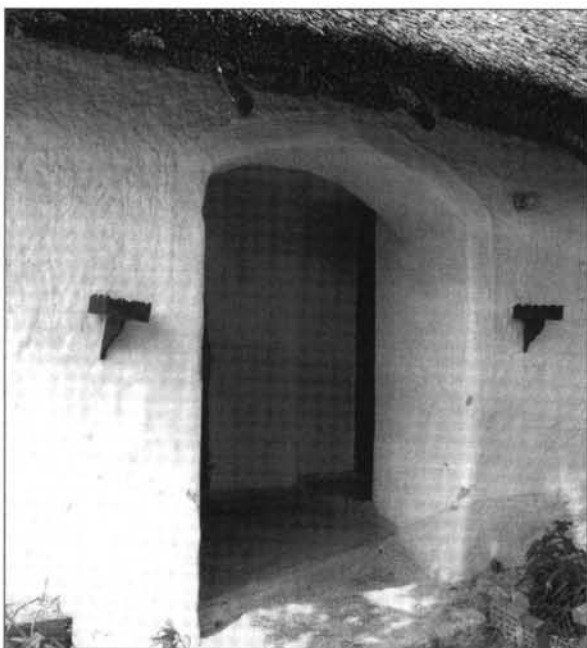
8. kép: Pitvarbejárat (fotó: Balassa M. Iván)

rom helyisége, - a szoba - a volt füstökonyha - és a kamra ajtaja az ún. lopott tornácba, vagy ahogy itt nevezik a félköríves tornácbejáratra utalva, a *bóthajtásos pitarba* nyílik. (8. kép). A lakóház végoromfalához toldották az istállót, ennek falához csatlakozik az 1960-as években épült téglá tyúk- és disznóól, majd a faskamra és az árnyékszék következik. (9. kép). Az épületegyüttestől kicsit távolabb állt a gerenda alapra rakott, deszkaoldalú, nádtetes *hidas*, - korábban ezt használták disznóólként - amelynek padlásán volt akkoriban a tyúkok helye is. Közélemben áll a galambdúc.

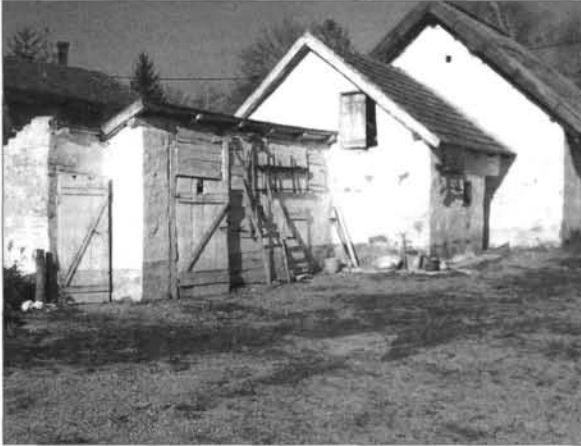
9. kép: Melléképületek (fotó: Petánovics Katalin)

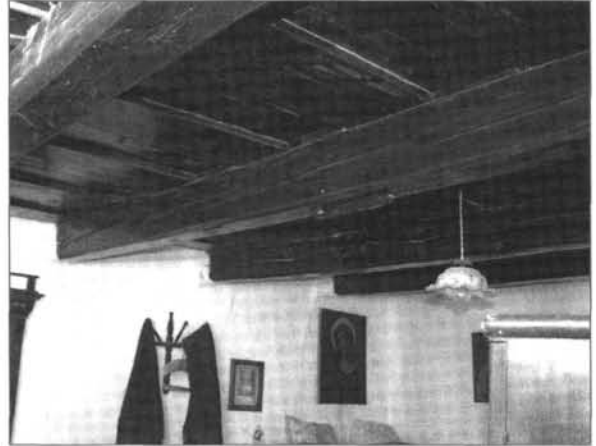
10. kép: A szoba deszkaborítású gerendás mennyezete (fotó: Balassa M. Iván)

A helyiségek mennyezete gyalult deszkaborítású. Minden második deszka két-három centiméter szélesen ráfekszik a melléte lévőre. A szobában négy keresztgerenda van - egyikre késtartót szegeztek - a konyhában és a kamrában egy-egy keresztgerenda tartja a födémét. A deszkákat a padlás felől vastagon lesározták és elsimították.¹⁷ (10. kép)

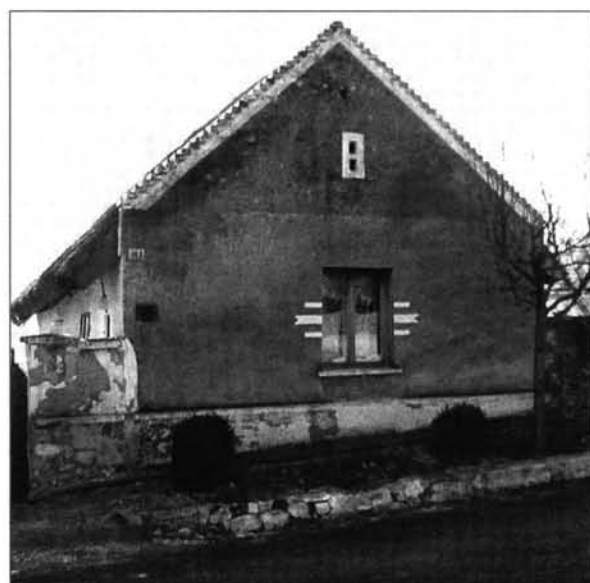
13. kép: A ház homlokzata (fotó: Petánovics Katalin)

A Ferenczi család a 19. század közepe óta ebben a házban élt a 20. századi lakásigényekhez képest ugyancsak szokatlanul régies körülmények között. A velük egy utcában lakó rokonaik és szomszédaiak szerint Zalaszántón az övék volt az utolsó füstökonyhás ház. Úgy emlékeznek, hogy a termelőszövetkezet megalakulása után öt-hat évvel, tehát az 1960-as évek közepén alakították át, mert a ház utcai oromfalának egy része kidőlt. Ezt téglával újra falazták, majd az addig fehérre meszelt utcai homlokzat sötétszürke kőporos vakolatot kapott, és egyúttal a kisméretű hat szemes utcai ablakot is két-

szárnyúra nagyobbították. (13. kép) Ugyanakkor a szoba hasonló méretű udvarra néző kis ablakát érintetlenül hagyták.²⁵ (14. kép)
